LAS PINTURAS MURALES DEL MUSEO DE BELLAS ARTES DE SEVILLA Y SU RESTAURACIÓN

POR JUAN AGUILAR GUTIÉRREZ Y
LUIS FRANCISCO MARTÍNEZ MONTIEL ¹

CONSERVACIÓN Y RESTAURACIÓN ¹⁴

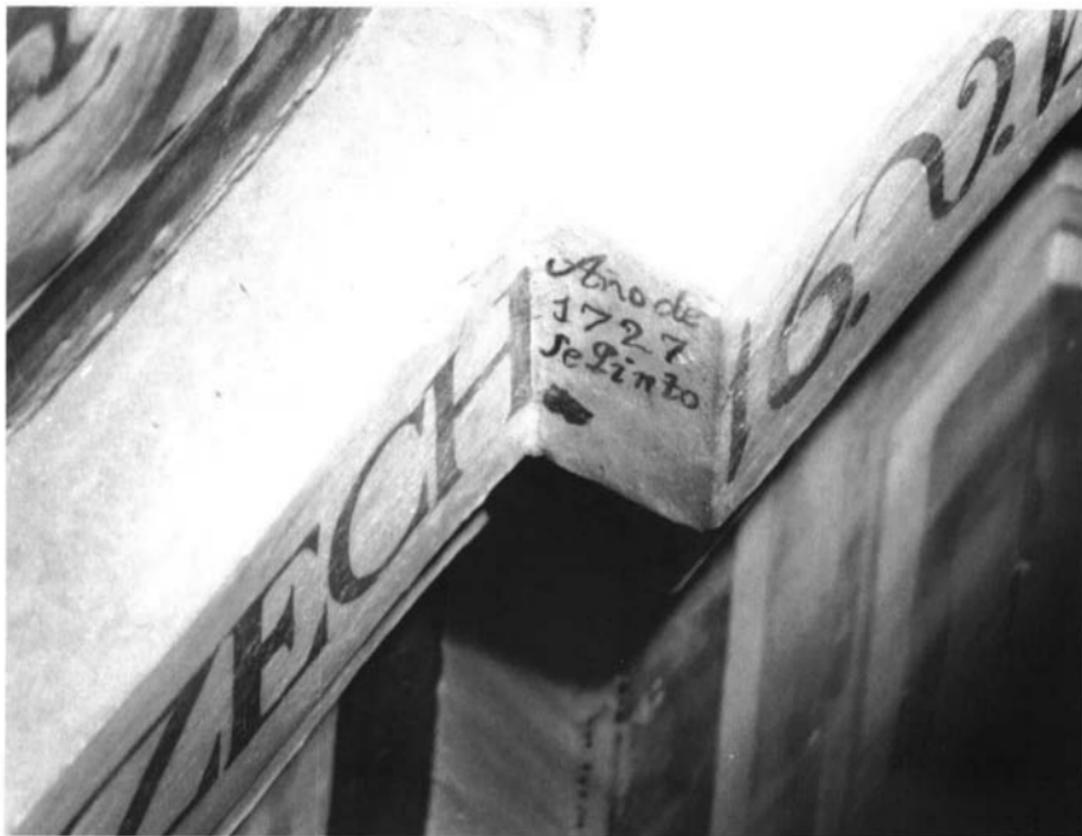
Fig. 3.

Sevilla. Museo de Bellas Artes. Muro de la Epístola. Inscripción.

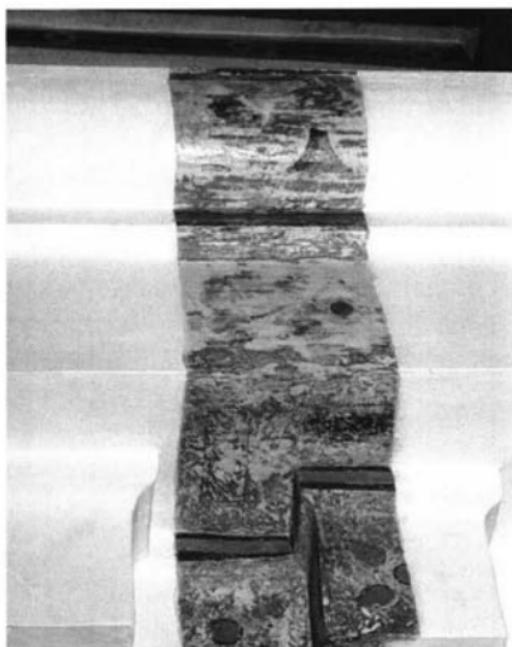
Figs. 8 y 9.

En el desarrollo de los trabajos se pudo comprobar la existencia de superficies pintadas de blanco, bajo la que se encontraba pintura. Así se descubrieron pinturas en el entablamento, paramentos verticales de la bóveda a los pies de la iglesia, y capilla de la bóveda del crucero. Bajo la tutela del Instituto de Conservación y Restauración de Bienes Culturales del Ministerio de Cultura, y después de la valoración de las diferentes catas de investigación realizadas, se optó por levantar las capas de cal que cubrían el paramento a los pies de la nave y los estratos pictóricos de la capilla de la bóveda del crucero.

Sevilla. Museo de Bellas Artes. Detalles de la pintura subyacente en la zona del entablamento.
