Morfología macroscópica de alteración de la piedra del conjunto catedralicio de Granada/España

Macroscopical morphology of deterioration of the stone used in the cathedral whole of Granada/Spain

ALCALDE, M.(*); MARTIN, L.(**); BELLO, M. A.(**); MARTIN, A.(**)

UNIVERSIDAD DE SEVILLA

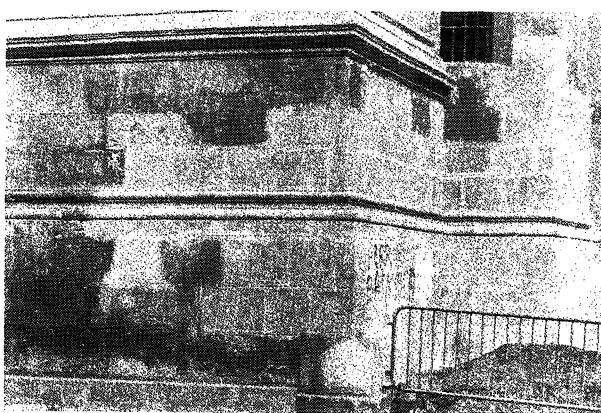
The socles have undergone restorations, using a finely grained more compact stone in them; on some occasions complete ashlar blocks have been substituted and on others placated (figure 1a). In general, these restorations are still well preserved except for the loss of some cement in one of the ashlar blocks. The façade is covered by plaster with stone imitation above these two rows and as from the socle and the following two rows towards the left corner. In the non-plastered part corresponding to the pilaster and the continuation towards the right of wall, the stone shows deterioration which in its day justified the plaster on the other part.

a) Sustituciones en sillares.

a) *Substitutions in ashlar.*

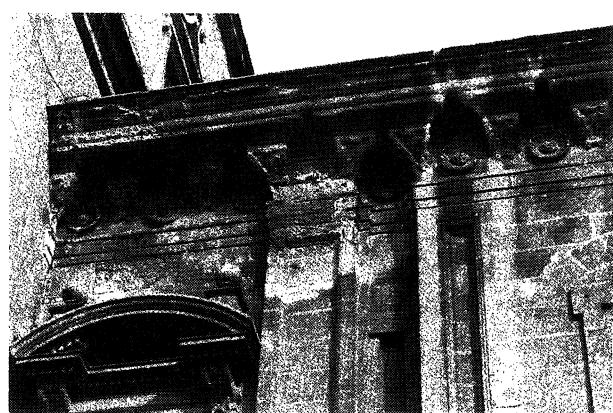
b) Eflorescencias bajo la cornisa.

b) *Eflorescences beneath the cornise.*

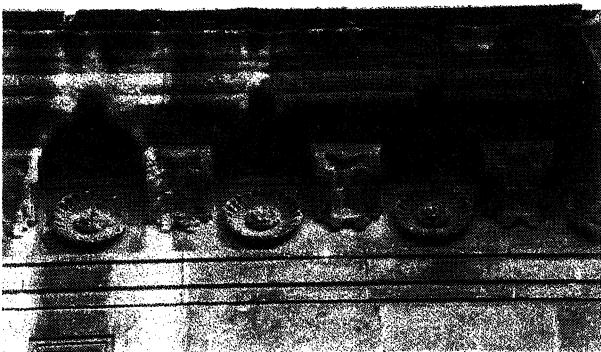
c) Arenizaciones bajo la cornisa.

c) *Grain disgregations below the cornise.*

En ésta zona próxima a la Catedral se localizan las más importantes **arenizaciones**, especialmente en superficies barridas por el agua procedente de roturas de la cornisa (Fig. 1c), y en las jambas de las ventanas.

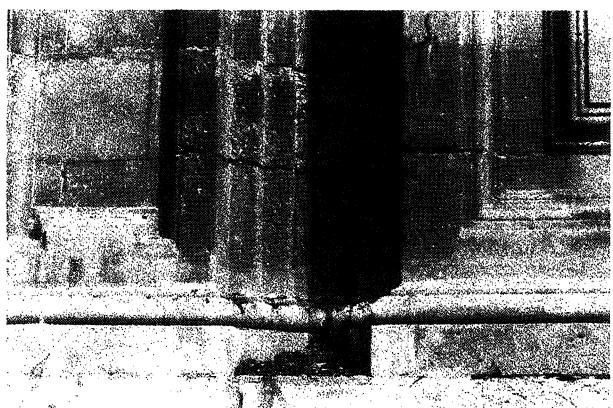
d) Picados en zonas bajas.

d) *Pittings in lower areas.*

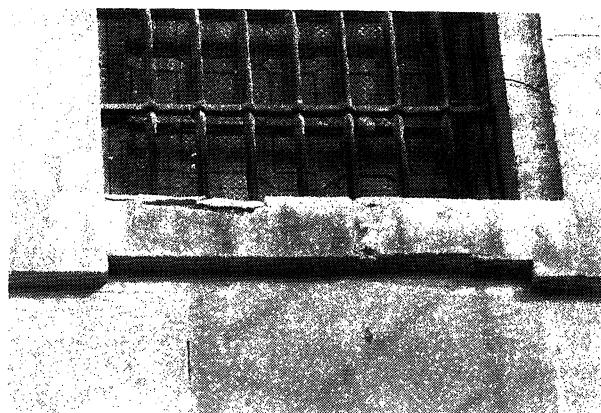
e) Fragmentaciones en la ventana.

e) *Spalling in the window.*

The stone elements from Sierra Elvira on the cornises have abundant fractures with episodes of important losses of fragments a fact which is repeated less frequently in some isolated ashlars and a window embrasure (fig. 1e). The magnitude of this spalling process has called for an emergency intervention for security measures. A greatly extended fissure in the nook adjacent to the Cathedral seems to have been provoked by earthquakes or building strain (fig. 1f).

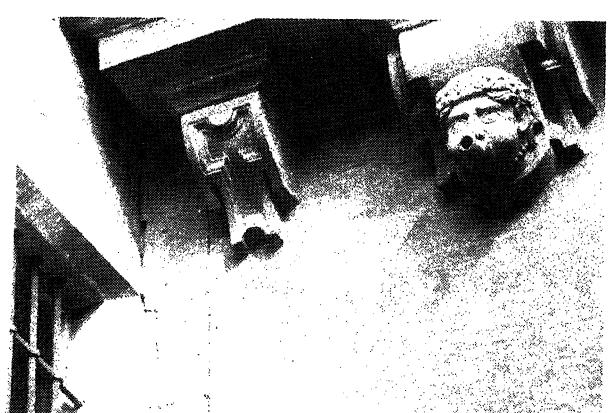
f) Fisura por terremotos o carga.

f) *Fissures caused by earthquakes or burdens.*

Los elementos de piedra de Sierra Elvira de las cornisas tienen abundantes **fracturaciones** con episodios de pérdidas importantes de fragmentos, hecho que se repite con menos frecuencia en algunos sillares aislados y en el alfíz de una ventana (Fig. 1e). La magnitud de este proceso de **fragmentación** ha exigido una intervención de emergencia por medidas de seguridad. En el rincón adyacente a la Catedral, una fisura de gran extensión parece haber sido provocada probablemente por terremotos o cargas del edificio (Fig. 1f).

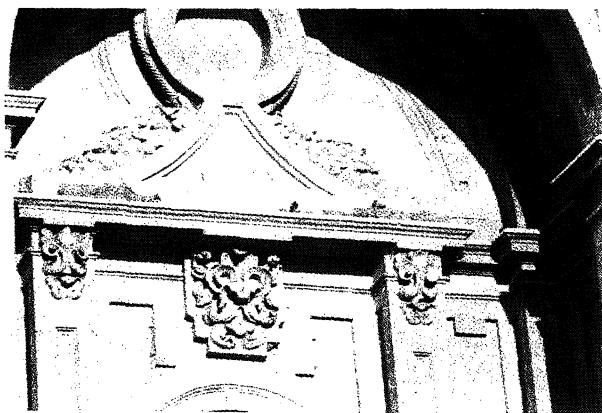
a) Abundantes depósitos de guano.

a) Abundant deposits of bird dung.

The pigeon dump deposits (fig. 2a) are outstanding for their abundance and estethical repercussions and affect all the moldings and projecting surfaces as well as the sculptural figures (fig. 2b) giving an unpleasant impression of negligence. Dust deposits were also observed on all the adornments specially on low areas, where ancient red paints are also found and on the decorative elements which crown this façade facing North East.

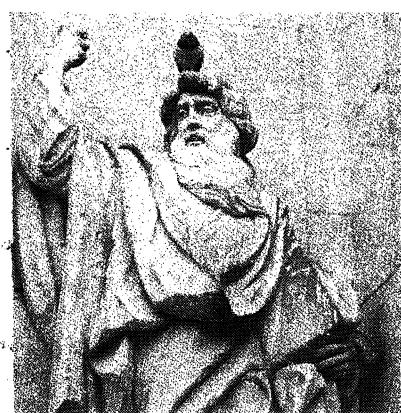
b) Depósitos de guano en estatuas.

b) Deposits of bird dung on statues.

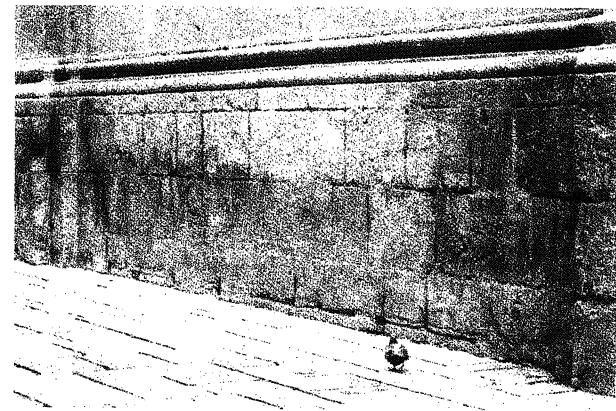
c) Arenizaciones por humedad ascendente.

c) Grain segregations due to rising damp.

Grain disgregations are seen in the areas affected by rising damp above all in the joints between ashlar in which the arrises have been rounded off (fig. 2c). In some isolated ashlar and areas near the cornices, losses of material provoked by these grain segregations have been observed (fig. 2d & e).

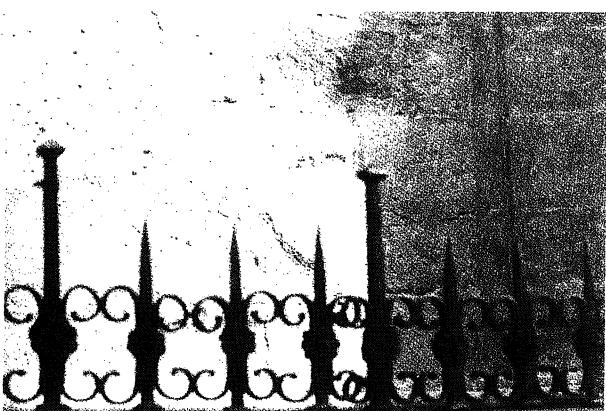
d) Arenizaciones esporádicas en sillares.

d) Sporadic grain segregations on the ashlar.

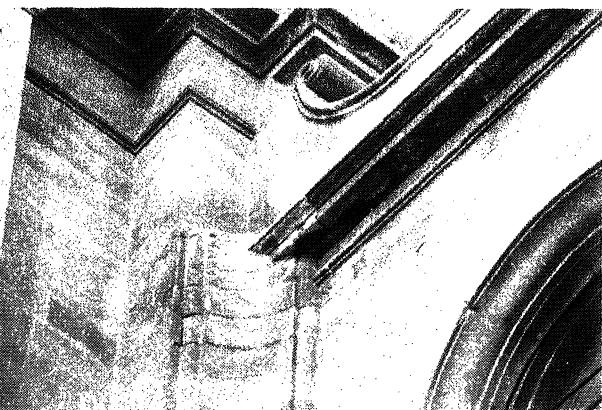
e) Arenizaciones junto a cornisas.

e) Grain segregations next to the cornises.

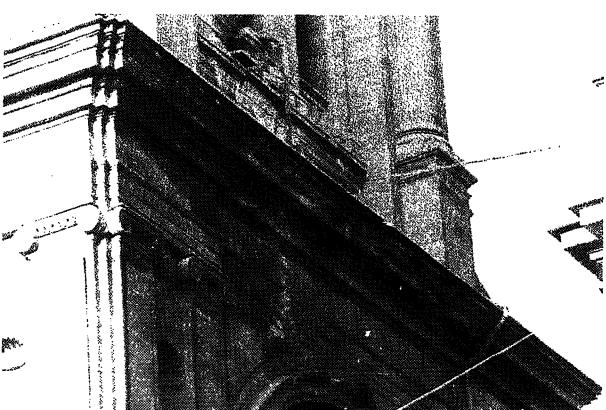
f) Picados y alveolizaciones en la torre.

f) Pitting and alveolar erosions on the tower.

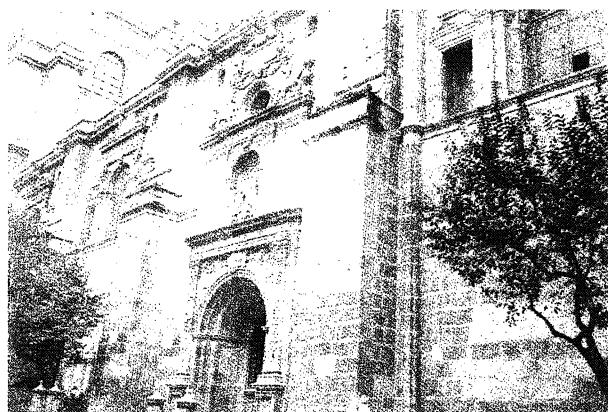
a) Pátina en sillares originales.

a) *Patina on the original ashlars.*

The unfortunate and successive restorations on a large part of the lower areas of the building are prominent. Materials of a different type have been used in said restorations which have broken the colour harmony of the building (fig. 3a) and, in general, have not impeded the advance of the degradation by humidity: mortars imitating the stone original colour, substitution of whole ashlar, simple plaqueting and even cement and bricks covered with this mortar. On some occasions, mortars have also been employed to reconstruct mouldings, reliefs, etc as can be observed on the lower part of the pilasters on the San Jerónimo portal.

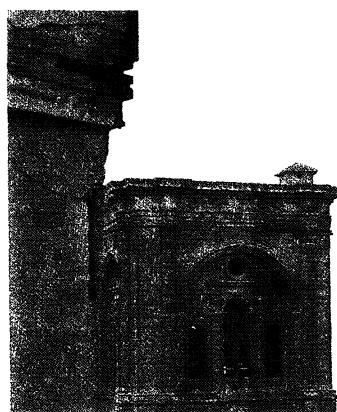
b) Disyunciones en morteros.

b) *Disjunctions in mortars.*

The most important disjunctions are produced on the above mentioned plaques and crusting and some dasquamations are also seen on the body of the bell-tower although these seem to be whitewash loosenings. At the same time, disjunctions on the reconstructions using mortars (fig. 3b & c) and film separations under the cornices (fig. 4e) are seen.

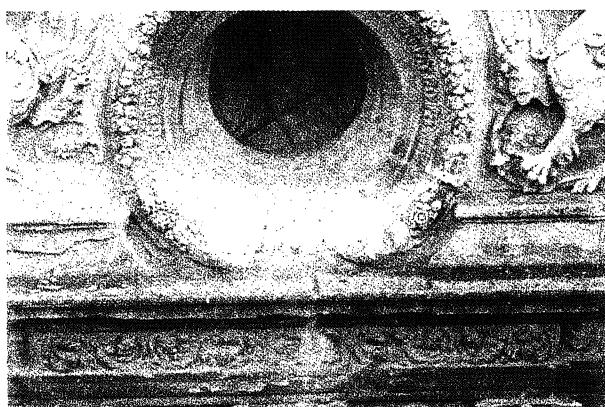
c) Disyunciones y arenizaciones.

c) *Disjunctions and grain segregations.*

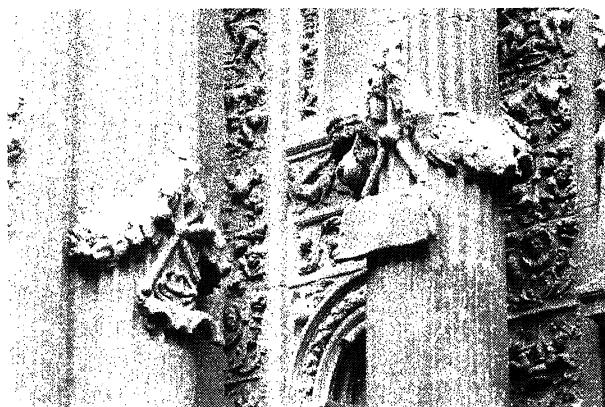
e) Arenizaciones en zonas lavadas.

e) *Grain segregations on washed areas.*

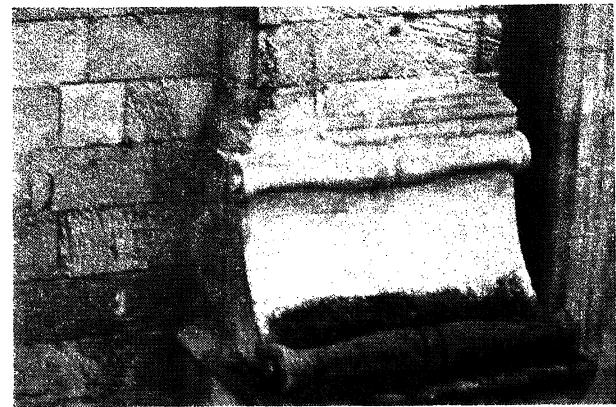
f) Picados y estriados.

f) *Pittings and grooves.*

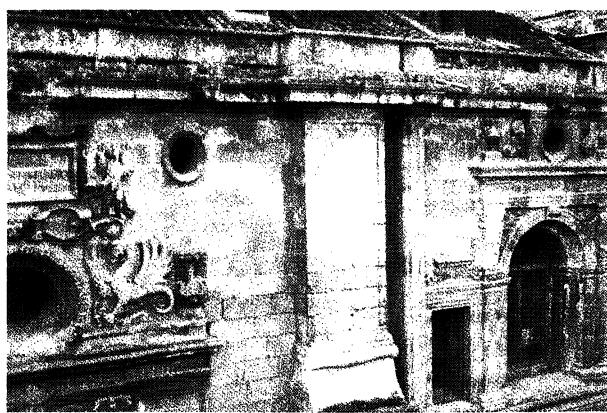
a) Huecos diversos en toda la fachada.

a) Diverse holes on all the façade.

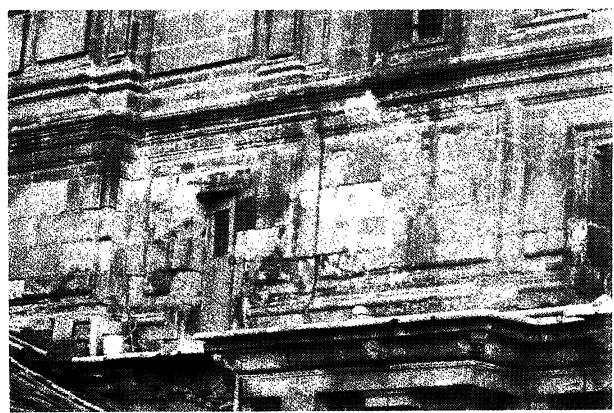
b) Picados y arenizaciones en la torre.

b) Pittings and grain segregations on the tower.

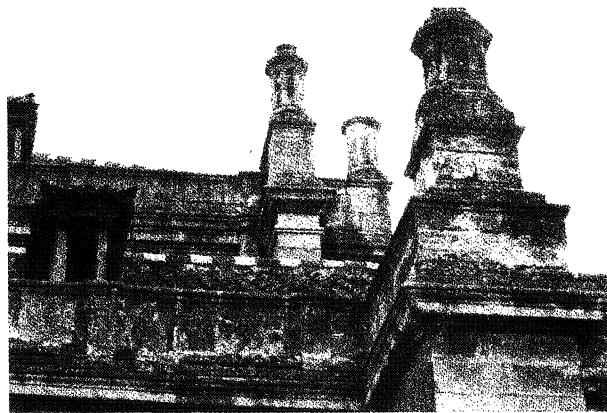
c) Picados y arenizaciones en pináculos y sillares.

c) Pittings and grain segregations on pinnacles and ashlars.

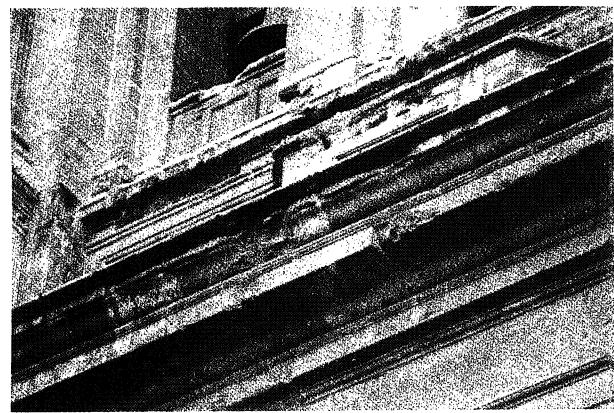
d) Diversas pérdidas de material en cornisas.

d) Loss of material on the cornises.

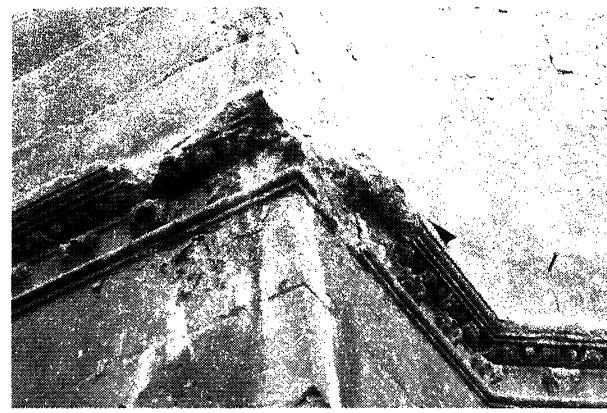
e) Fragmentaciones en molduras y separación de películas.

e) Spalling on mouldings and film disjunctions.

The mouldings, edges of cornices and angles are affected by a large number of **spalling** (figs. 4e & f).

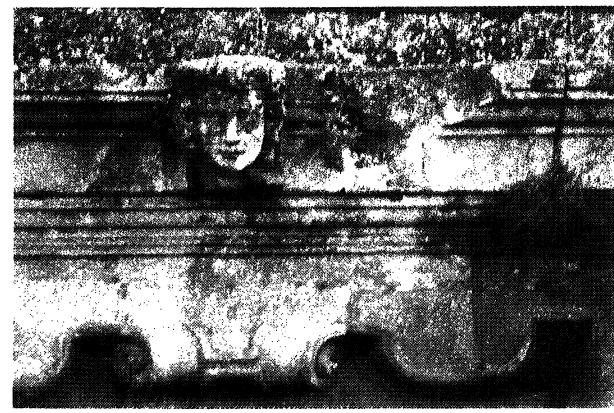
f) Fracturaciones y fragmentaciones en cornisas.

f) Cracks and spallings on the cornises.

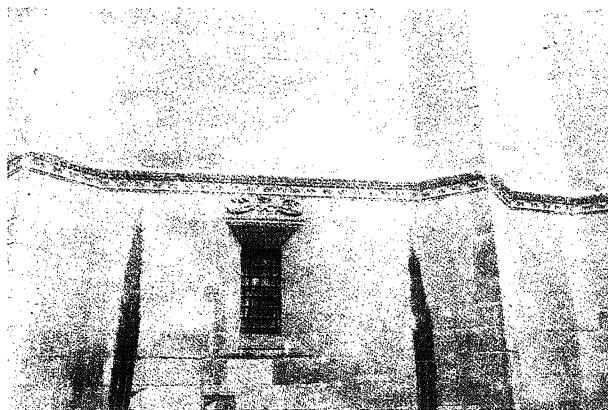
A strong **patina** darkens the natural colour of the stone all over the façade. The effect which an old house joined to this façade has on it is attention-calling (fig. 5a).

a) Pátina. Efecto de una antigua protección.

a) *Patina. Effect from old protection.*

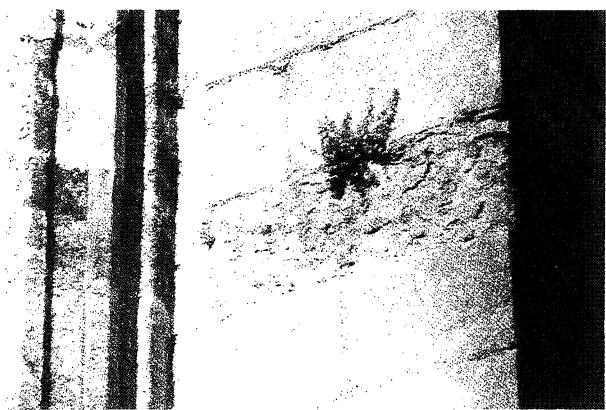
b) Disyunciones de películas.

b) *Film disjunctions.*

The most serious detachments are found, as expected, in the restorations carried out with mortars (fig. 5c) as well as the usual film disjunctions of unburnt materials as is shown in figure 5b.

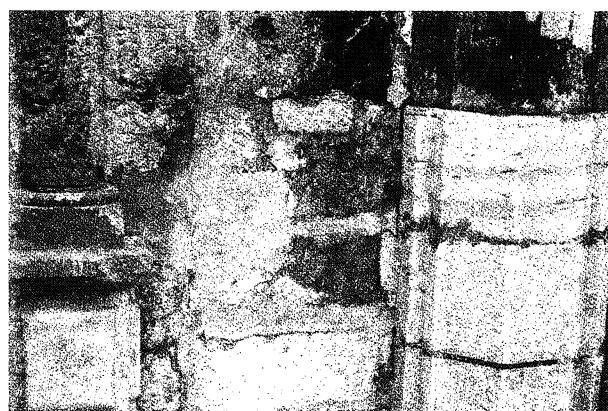
c) Disyunciones de costras.

c) *Crust disjunctions.*

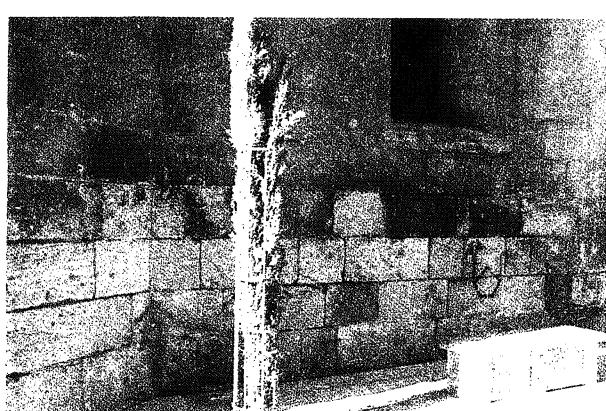
d) Arenizaciones.

d) *Grain segregations.*

Serious grain disgregations are found in all the areas affected by dampness. The most important cases, owing to the high loss of material, are in the areas reached by the rising damp (fig. 5d), which perhaps led to the substitution of ashlar, as well as under the cornices. We should point out those produced on the figures of the College Portal (figs. 5e & f) owing to their serious aesthetic repercussions.

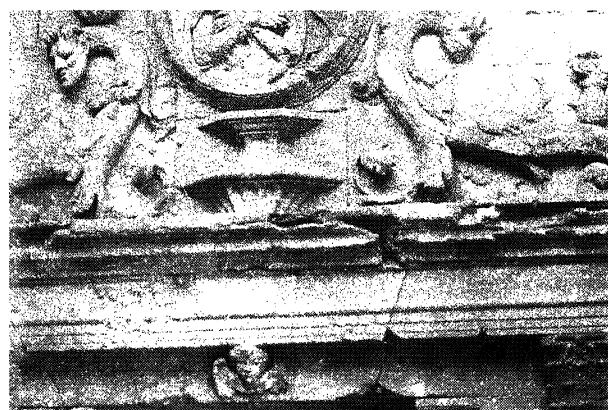
e) Degradaciones diversas en la portada.

e) *Different degradations on the portal.*

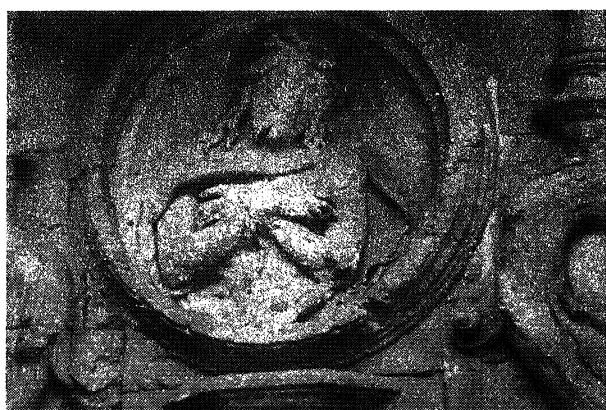
f) Disyunciones y arenizaciones en las figuras.

f) *Disjunctions and grain segregations on the figures.*

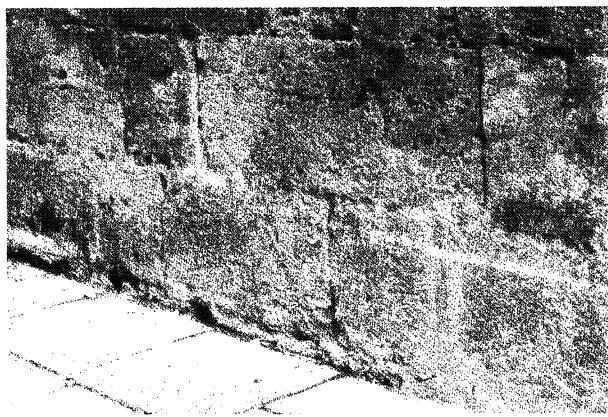
a) Picados y alveolizaciones en zonas húmedas bajas.
a) Pitting and alveolar erosions in lower damp zones.

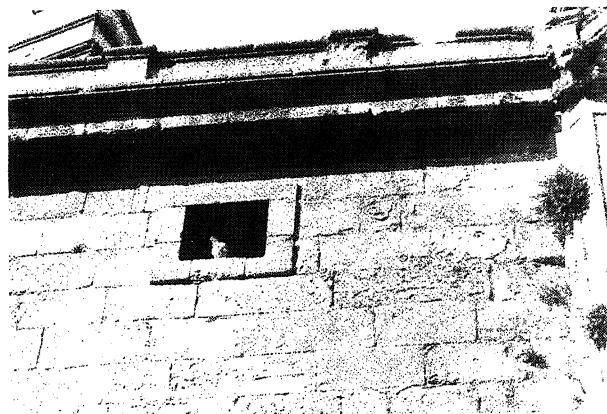
b) Picados y alveolizaciones en zonas aireadas altas.
b) Piting and alveolar erosions in high aired areas.

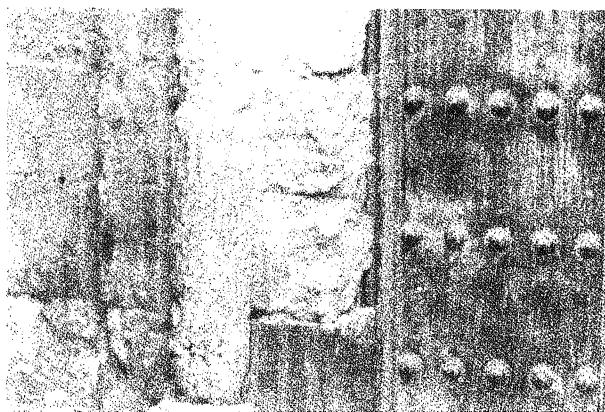
c) Fragmentaciones en columnas y jambas.
c) Spalling in columns and jambs.

Los picados, alveolizaciones y arenizaciones se ven acompañados, especialmente en la Portada del Colegio, con **fragmentaciones** localizadas sobre todo en los ángulos y perfiles salientes (Fig. 6c). En los mármoles de la misma, se han producido rupturas, en forma de pequeños **fragmentos** y de **escamas** (Fig. 6d), y abundantes **fracturas** (Fig. 6e). No faltan en esta fachada ejemplos de **fisuras**, provocadas probablemente por terremotos, en una ciudad de tan alta actividad sísmica (Fig. 6f).

The pitting, alveolar erosions and striations area accompanied, especially on the College Portal, by spalling located mainly in the projecting angles and profiles (fig. 6c). Ruptures have been produced in its marble in the form of fragments and scales (fig. 6d) and abundant cracks (fig. 6e). Examples of fissures are not lacking on this façade, probably provoked by earthquakes in a city with such a high seismic activity (fig. 6f).

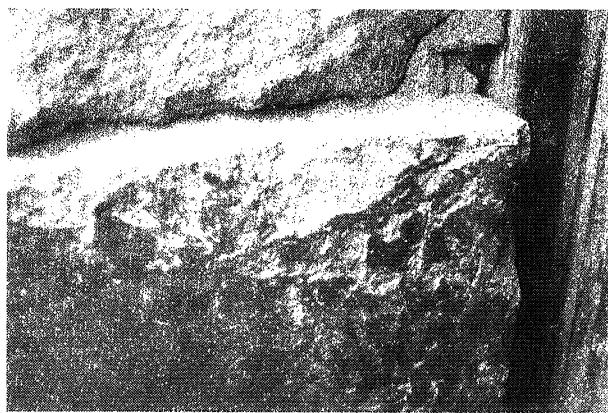
e) Fracturaciones en el mármol.
e) Cracks in the marble.

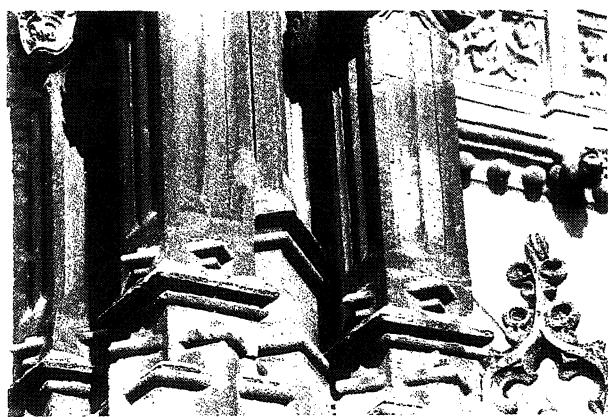
*All the first level shows an ancient plastering with remains of red paint. At the same time there is a strong patina due to age which obscures the natural colour of the stone. The **deposits** of dust and carbonaceous material are high (fig. 7a) above all on the areas adjacent to the cornices, on the pinnacles and crests of the first level. These deposits diminish on the higher areas even when a preferential orientation is observed. The blackenings are greater on the areas facing North East (Gran Vía).*

a) Depósitos de materia carbonosa.

a) Deposits of carbonaceous material.

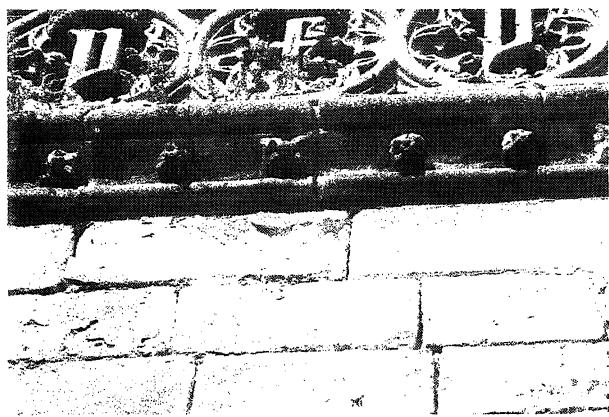
b) Disyunciones de películas y costras.

b) Film and crust disjunctions.

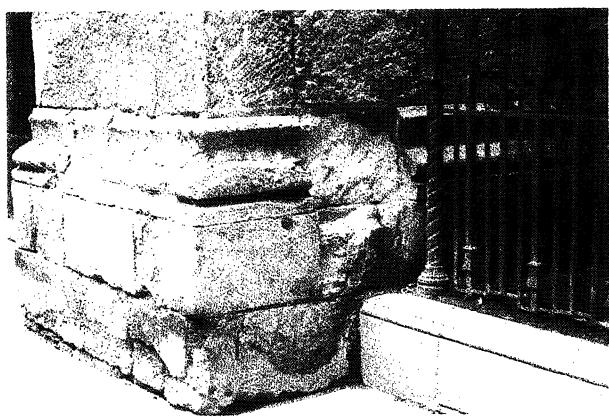
c) Arenizaciones por humedad ascendente.

c) Grain segregations due to rising damp.

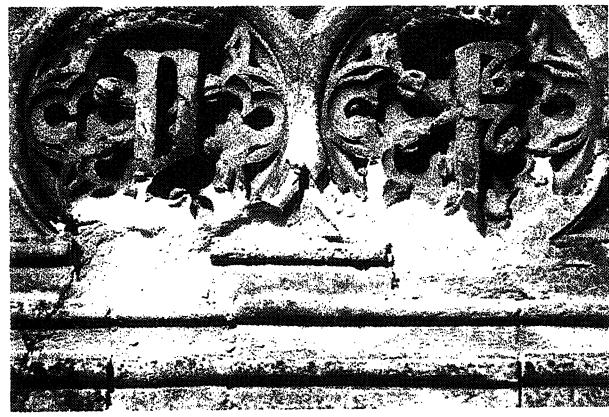
d) Arenización en creterías.

d) Grain segregations on crestings.

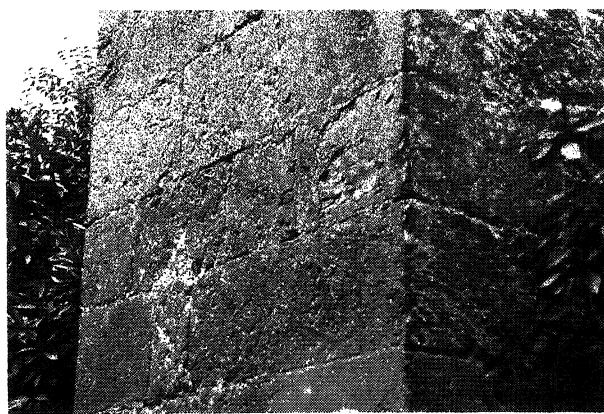
*In the more ventilated areas the loss of material leads to **holes**, either in form of **pitting** (fig. 7e) or **alveolar erosions** (fig. 7f) or **striations**, sometimes of vermicular type.*

e) Picados.

e) Pitting.

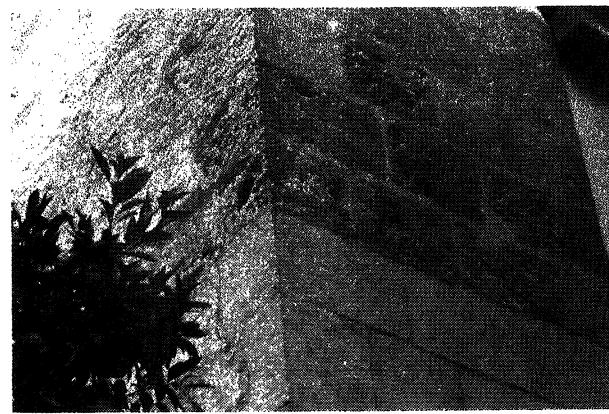
f) Alveolizaciones.

f) Alveolar erosions.

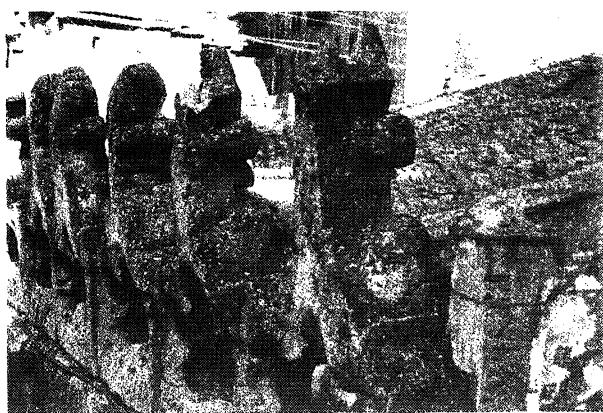
a) Fisuraciones por congelación.

a) Fissures due to freezing.

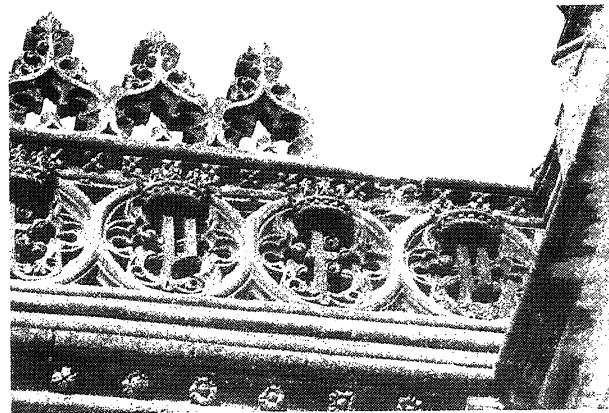
b) Pérdida de elementos decorativos por rupturas.

b) Loss of ornamental elements due to ruptures.

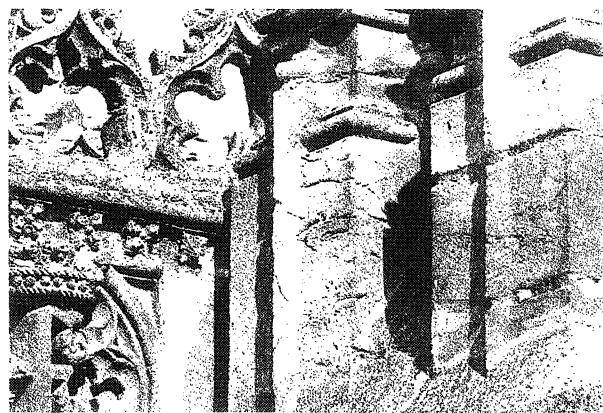
c) Fisuraciones en bases de pináculos.

c) Fissures in the pinnacles bases.

is significant that these adornments when seen from the exterior show an apparently good state of conservation, except for the aforementioned grain segregations while, when seen from the interior their shady area they show very serious indicators of cracking and fissuring (fig. 8a). These sometimes lead to spalling and even total or partial loss of decorative elements (fig. 8b) with a possibly dangerous loosening of pieces of material. Said deterioration phenomena seem to be associated with freezing mechanisms favoured by the city climatology. Fissures also appear in the bases of pinnacles (fig. 8c).

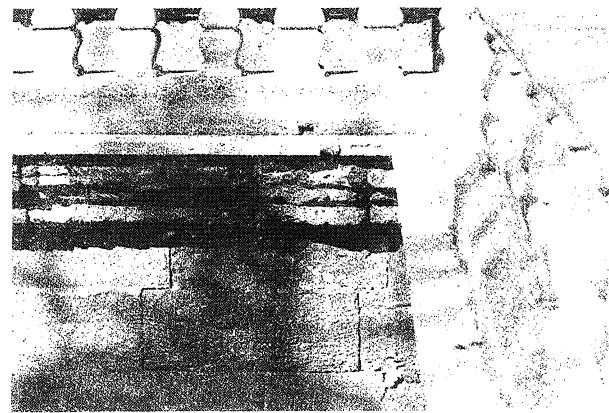
d) Fracturaciones en piedras de Sierra Elvira.

d) Cracks on the Sierra Elvira stones.

Las **fracturaciones** en los elementos de piedra de Sierra Elvira, situados en la parte superior de las cornisas (Fig. 8d), están propiciadas por la mayor compacidad de este litotipo. En las cúpulas son muy abundantes las **fisuras** sobre todo en las zonas de mayor penetración de humedad, como ocurre en las cornisas, que en su base se encuentran inclinadas hacia el interior y en las molduras, generalmente, cerca de las superficies horizontales. Aun cuando, a veces, no se observan estos indicadores, el sonido "a hueco" al golpearlas revela la existencia de **hinchamientos**. Las cornisas se ven afectadas por abundantes pérdidas de fragmentos (Fig. 8e).

The cracking of stone elements from Sierra Elvira situated on the top part of the cornices (fig. 8d) are propitiated by the greater compressibility of this stone type. Fissures are very abundant on the domes, above all in the areas of greater penetration of dampness as occurs on the cornices whose bases are inclined inwardly and in the moulds, usually near the horizontal surfaces. Even though these indicators are not sometimes seen, the "hollow" sound on hitting them reveals the existence of swellings. The cornices are affected by high losses of fragments (fig. 8e).

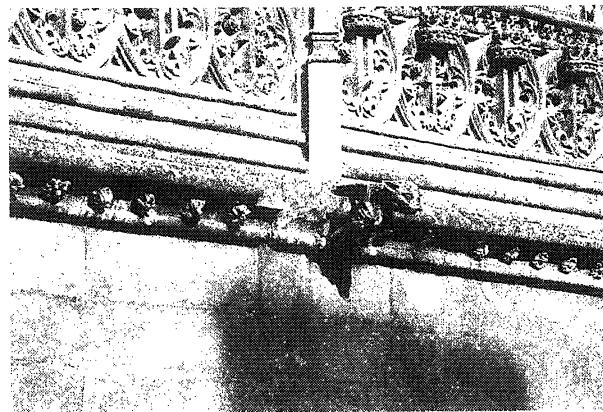
e) Fragmentaciones en cornisas.

e) Spalling on the cornises.

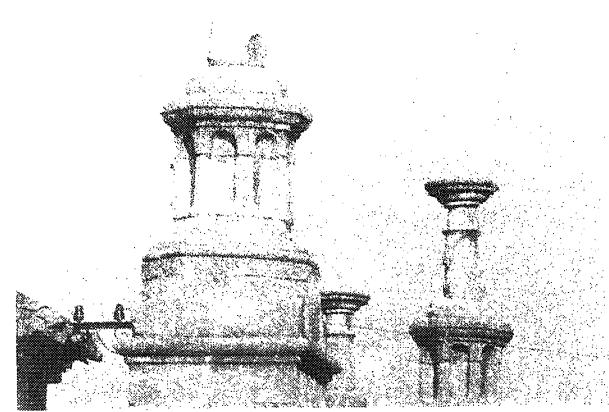
f) Rupturas por oxidación de espigas.

f) Ruptures due to the oxidation of iron elements.

The iron anchors used to fix the pinnacles and other decorative elements in place have provoked the rupture of the base and consequent loss in stability of said elements due to swelling caused by oxidation. That is why the cases of falls or intentional demolition due to security measures are numerous (fig. 8f). The state of ruin of quite a lot of pinnacles is really worrying.
