Investigación interdisciplinar sobre pinturas murales (s. XV-XVI) en la Iglesia de “Nuestra Señora de las Nieves” (La Rinconada, Sevilla): caracterización de materiales y estudio de alteraciones

Antonio Ruiz-Conde, M^a Angeles González Godoy y Pedro José Sánchez-Soto

Instituto de Ciencia de Materiales de Sevilla, centro mixto Consejo Superior de Investigaciones Científicas (CSIC)- Universidad de Sevilla

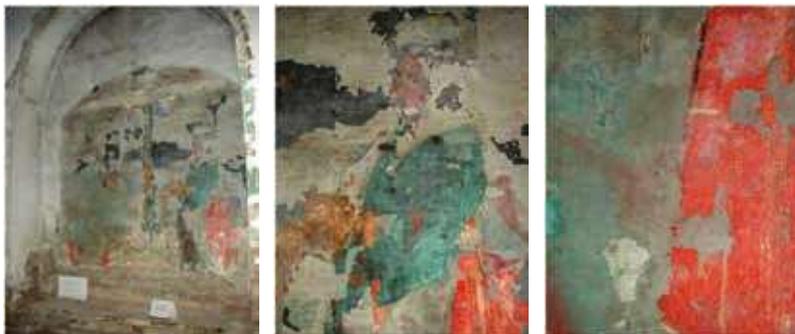
FOTO 5. Fuente: Antonio Ruiz-Conde. Vista general del estado inicial de la Pintura Mural y hornacina, con varias capas de cal, una vez eliminado el retablo de madera deteriorado que las ocultaba.

FOTO 6. Fuente: Antonio Ruiz-Conde. Vista de detalle de la Figura de San Pedro

FOTO 7. Fuente: Antonio Ruiz-Conde. Vista de detalle del manto de la Figura de San Pedro

Las primeras observaciones apuntaron a que el efecto de la humedad y las capas de cal, además del yeso utilizado en diversas reparaciones, habían afectado el muro produciendo diversos daños, alterando las pinturas murales, los pigmentos y sus soportes, produciendo en parte su degradación con pérdidas de material (fotos 9 y 10), manifestando una degeneración aparente de los pigmentos por variación en su cromatismo. Se apreciaban

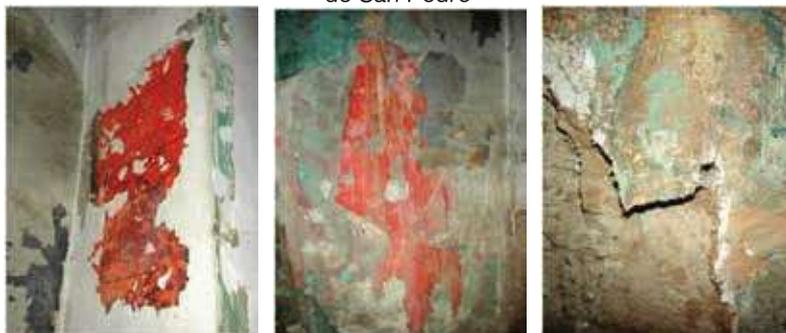
FOTO 8. Fuente: Antonio Ruiz-Conde. Vista de detalle del manto de la Figura de San Pedro

FOTO 9. Fuente: Antonio Ruiz-Conde. Vista de detalle del lateral ornamental de la Pintura mural

FOTO 10. Fuente: Antonio Ruiz-Conde. Vista de detalle del deterioro de la Pintura Mural y del muro soporte.

también agujeros de distintos tamaños (foto 10), con acumulación de polvo y capas de suciedad, además de sales e hinchamientos, productos éstos últimos del efecto de infiltración de agua en el muro. Asimismo, existían adornos pictóricos decorando el arco donde se encontraba la pintura mural, también afectados (foto 9). Como suele ocurrir en otros casos, se parte de la hipótesis de que estas pinturas murales fuesen ocultadas por cuestiones de desinfección debido a una epidemia. No se observaron indicios de picado sobre el muro ni estratos de enlucidos superpuestos.

La humedad, como principal agente de deterioro, además de las distintas capas de cal y el yeso empleado en reparaciones, afectaron el muro y, sobre todo, a los morteros de sujeción con pérdida de estratos (foto 10). Asimismo, se constató que los morteros de sujeción mostraban ya importantes desprendimientos de material en la base del banco del altar. Aparecían visibles también una importante acumulación de polvo y capas de suciedad, además de agujeros de distintos tamaños y abolsamientos (fotos 5-10). En particular, se apreciaron sales en forma de eflorescencias salinas y halos blanquecinos con origen en la migración de sales disueltas, todo ello como efecto de la humedad en el muro. Dicho efecto se ciñe a dos factores que se consideran los más destacados en este caso: la humedad que actúa por infiltración y la que actúa por condensación. La falta de ventilación y las capas de cal aplicada han influido notablemente en el estado en el que se ha encontrado la pintura mural, así como la aplicación de yeso en intervenciones que han afectado tanto al mortero como a la capa pictórica. También se manifiesta una variación del cromatismo en los pigmentos, apreciándose algunos efectos que se mostrarán y discutirán en este apartado.

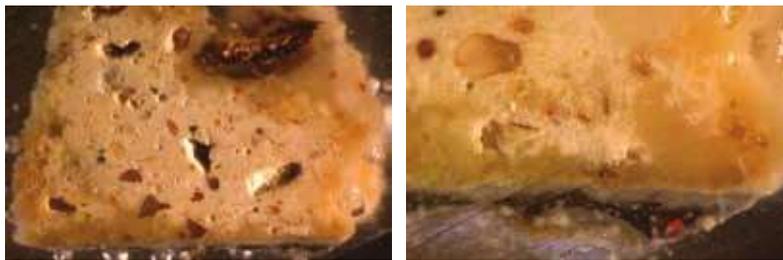
En lo que respecta a la preparación del muro como soporte material de la pintura mural, éste se comprobó que está realizado a base de ladrillería. Se utilizó un mortero compuesto, en general, de mezclas variables de cal como aglomerante y piedra caliza triturada y lavada, además de arena. Las fotografías de algunas estratigrafías representativas estudiadas por microscopía óptica (fotos 11 y 12) y microscopía electrónica de barrido con análisis EDX (fotos 13-18),

FOTO 11 y FOTO 12. Fuente: Antonio Ruiz-Conde. Estratigrafía de mortero de la Pintura Mural

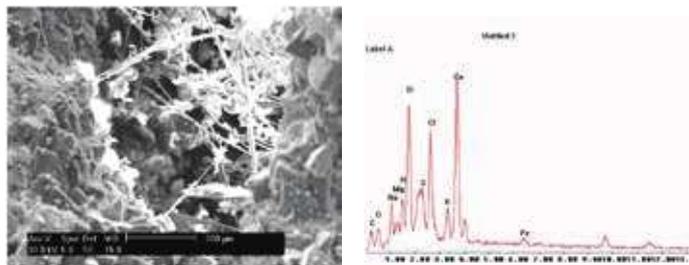
FOTO 13. Fuente: Pedro José Sánchez-Soto. Detalle de la microestructura del mortero de la Pintura Mural, realizado por MEB, mostrando procesos de alteración por sales.

FOTO 14. Fuente: Pedro José Sánchez-Soto. Análisis por EDX de una muestra representativa de mortero soporte estudiada por MEB.

En el estudio realizado por microscopía óptica y también por MEB se observó la presencia de filamentos y materia orgánica, lo que se asocia a una fuerte actividad biológica (fotos 15-17), además de la detección de las fibras de paja añadidas como refuerzo al mortero. Los indicios de actividad biológica están en concordancia con las condiciones en las que se encontró el muro donde aparecieron las pinturas murales (fotos 5-10), con falta de ventilación y con bastante humedad, suciedad y sales (fotos 13 y 14).

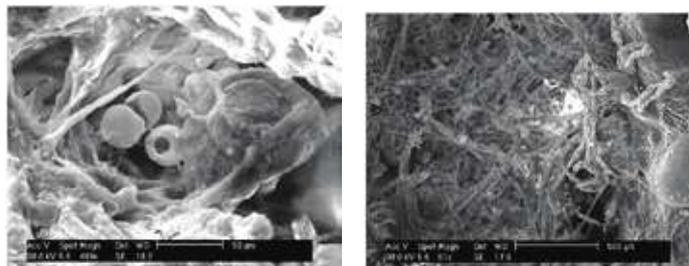
FOTO 15. Fuente: Pedro José Sánchez-Soto. Detalle de la microestructura del mortero de la Pintura Mural, realizado por MEB, mostrando procesos de alteración por microorganismos.

FOTO 16. Fuente: Antonio Ruiz-Conde. Detalle de la microestructura del mortero de la Pintura Mural, realizado por MEB, mostrando procesos de alteración por microorganismos y restos de fibras naturales (paja).

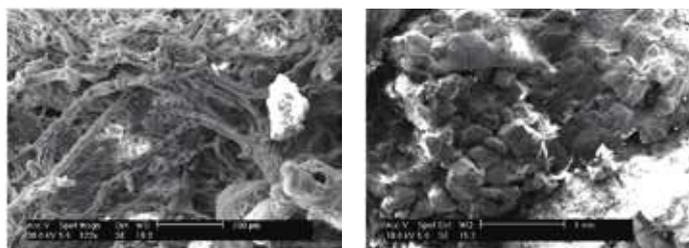
FOTO 17. Fuente: Pedro José Sánchez-Soto. Detalle de la microestructura del mortero de la Pintura Mural, realizado por MEB, mostrando procesos de alteración por microorganismos.

FOTO 18. Fuente: Pedro José Sánchez-Soto. Detalle de la microestructura del mortero de arena y cal de la Pintura Mural realizado por MEB.
