TRATAMIENTO Y MONTAJE DE UNOS ESTUCOS ROMANOS PROCEDENTES DE “ELS BANYS DE LA REINA” DE CALP (ALACANT)

Victòria Cardona Cruanyes⁽¹⁾

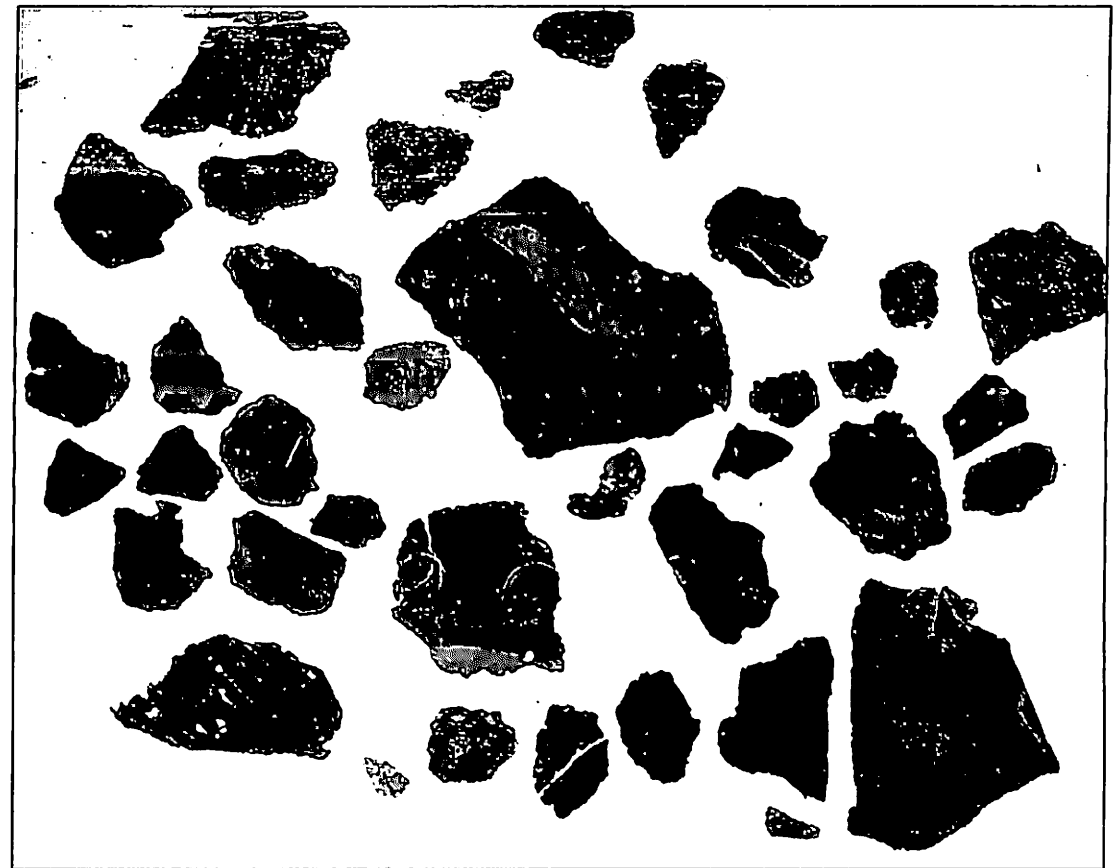
Figura 1a.

El conjunto presenta 81 fragmentos de varios tamaños y grosores que van de 3 a 10 cm de los cuales muy pocos se logran unir. Tras un estudio se seleccionaron 64 fragmentos para montar dos paneles: uno con 26 fragmentos (figura 2a) y el otro con 38 (figura 1a) que guardaban una cierta armonía. Se tomó como referencia unos fragmentos que presentaban una configuración que apuntaban al arranque de un paramento, de manera que tenemos dos posibles zócalos diferentes a partir de los cuales hemos determinado colocar unas cenefas que podían ir a esa altura del paramento o más altas (se trata de una aproximación, no se pretende un resultado científico).
