## | La materialidad en la arquitectura del Movimiento Moderno:

Investigación teórica y constructiva: caracterización de la envolvente

Theoretical and constructive research: Envelope characterisation

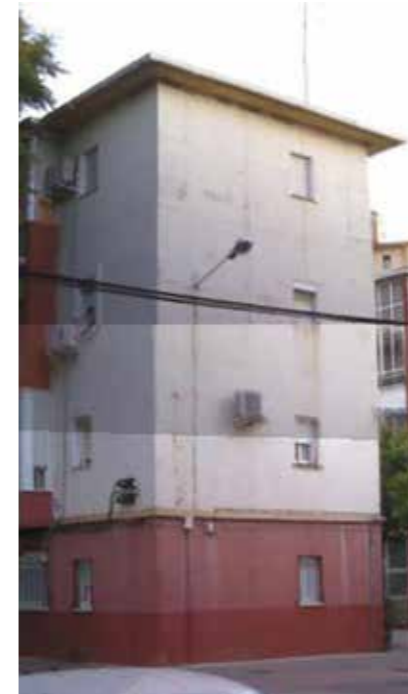
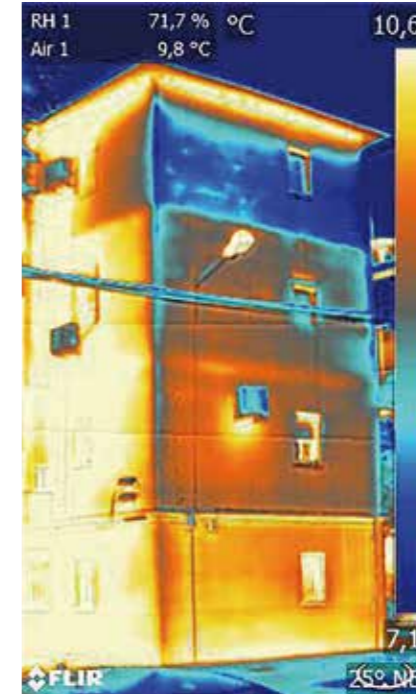
- Cabe destacar la escasa manifestación de los cantos de forjados y pilares en el caso de los bloques tipo torre.
- En los bloques tipo torre aparecen anomalías que pueden ser debidas a un mal estado del revestimiento.

Comparativa con imagen termográfica, 2018. Bloque lineal, C/ Jalón, 41, 42 y 43

- En los bloques lineales se detecta una anomalía en el comportamiento de las viviendas de la última planta. A falta de un estudio con más profundidad, se podría estimar que puede deberse a que a través de la cubierta la pérdida energética es muy alta y, por tanto, el flujo de calor es mucho mayor hacia el forjado.

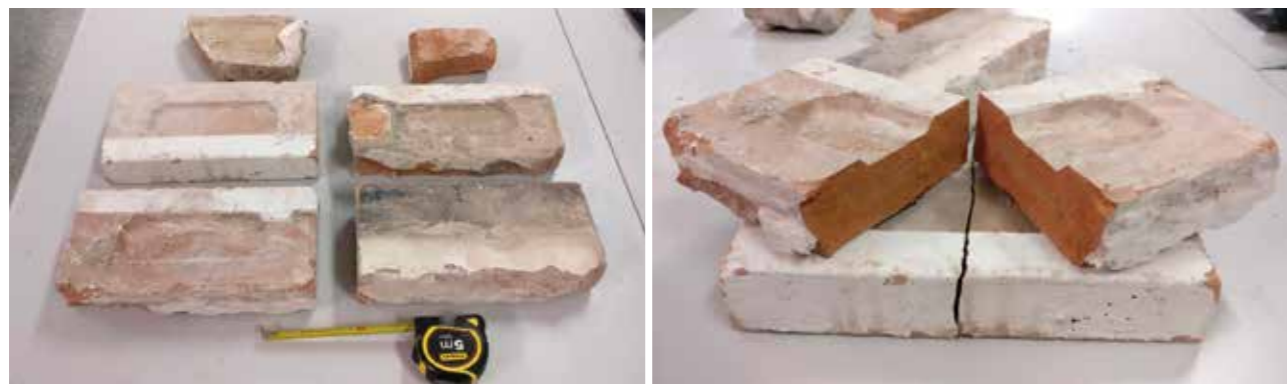
| A la izquierda: Conjunto de ladrillos y piezas cerámicas originales, 2018.

| A la derecha: Aspecto interior del ladrillo después de ser sometido a los ensayos mecánicos, 2018

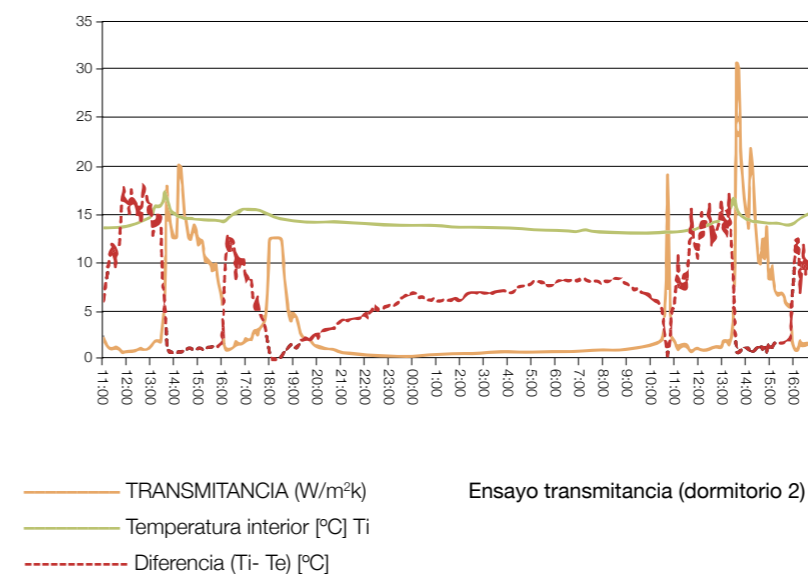
| Gráfica con los datos obtenidos del ensayo de transmitancia en una de las estancias

En la tabla comparativa se puede observar que los datos obtenidos, tanto para los cerramientos del bloque torre como los del bloque lineal y las cubiertas del proyecto, presentan prestaciones por debajo de los cerramientos convencionales actuales y, por ende, por debajo de los límites que marca la normativa actual. Aunque en ambos casos se cumplía suficientemente la normativa de aplicación de la época (1,40 W/m²k).

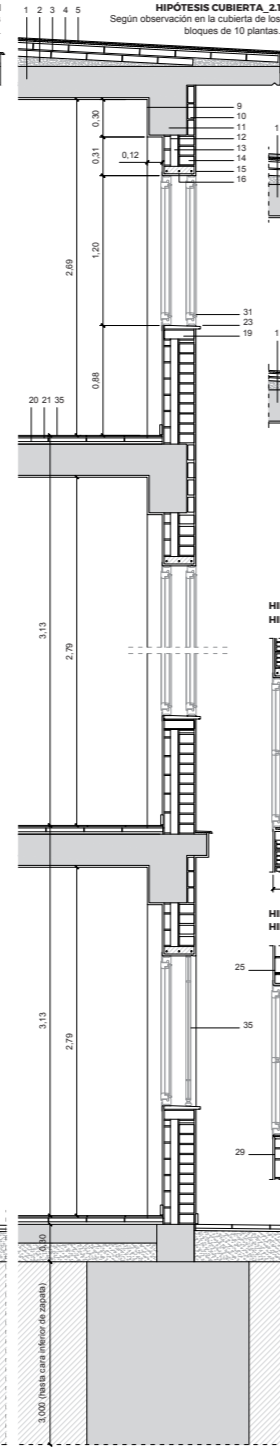
**ESTADO ORIGINAL.**  
Restitución de la sección constructiva del proyecto original, a partir de la planimetría y la memoria constructiva recabadas, cotejadas mediante levantamiento y toma de datos in situ.

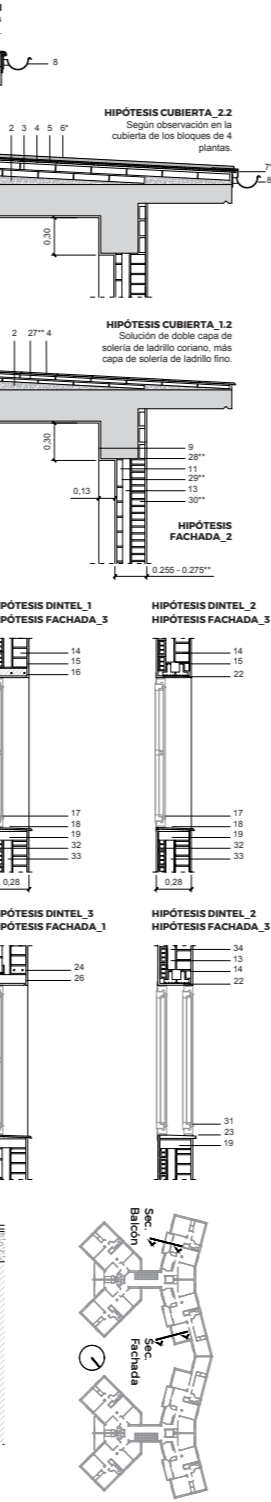
**ESTADO REFORMADO.**  
Modificaciones recogidas mediante examen visual y según testimonio de algunos de los propietarios actuales de varios inmuebles.

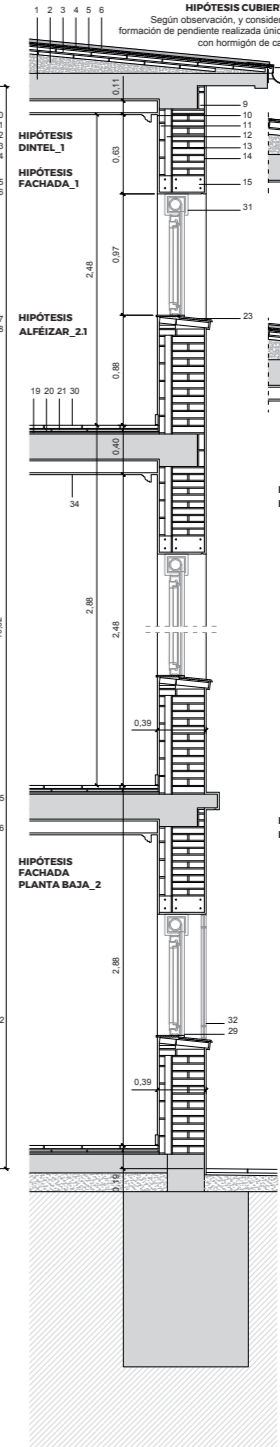
**ESTADO ORIGINAL.**  
Restitución de la sección constructiva del proyecto original, a partir de la planimetría y la memoria constructiva recabadas, cotejadas mediante levantamiento y toma de datos in situ.

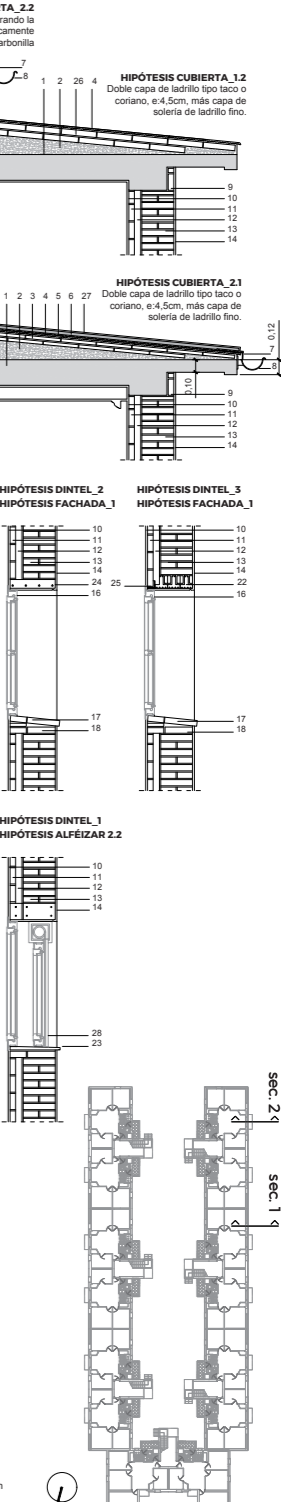
**ESTADO REFORMADO.**  
Modificaciones recogidas mediante examen visual y según testimonio de algunos de los propietarios actuales de varios inmuebles.
