# TRABAJO FIN DE GRADO

GRADO EN CONSERVACIÓN Y RESTURACIÓN DE BIENES CULTURALES

Autora: Inés Flores Fernández

**ESTUDIO DE ALTERACIONES EN ESCULTURA  
CONTEMPORÁNEA DE HIERRO EXPUESTA AL EXTERIOR:  
CASO DE TRES ESCULTURAS DEL JARDÍN DE LA CARTUJA DE SEVILLA**

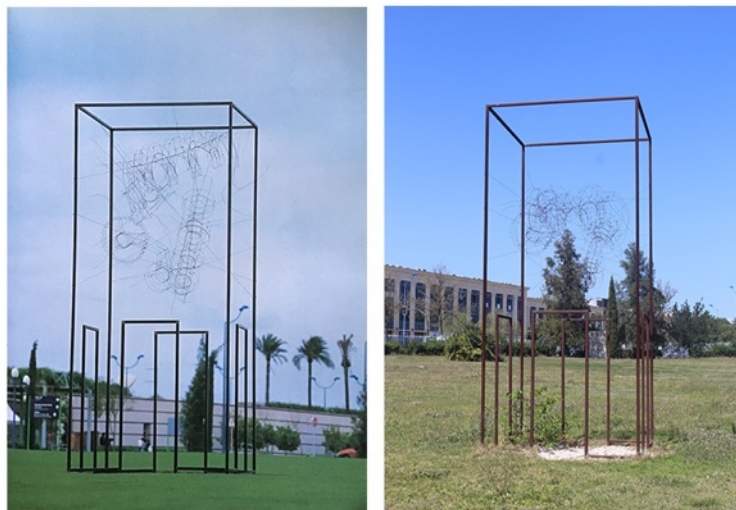
<b>OBRA N°1</b>	
<b>Título:</b>	Sin título
<b>Autor:</b>	Brigitte Schnwaeake
<b>Tipo de obra:</b>	Escultórica
<b>Cronología:</b>	1992
<b>Ubicación:</b>	C/ Américo Vespucio Jardín de la Cartuja (Sevilla)
<b>Material y técnica:</b>	Hierro y soldadura
<b>Medidas:</b>	4 x 2,20 x 2,20 m
<b>Propiedad:</b>	AGESA
<b>Intervenciones anteriores:</b>	Intervenida en 2006
<b>Estado de coservación:</b>	Estable

Figura 5 y 6. Figura 5 (izquierda). Fotografía tomada en 1992. (Fernández, 1992). Figura 6 (derecha). Fotografía tomada en 2019

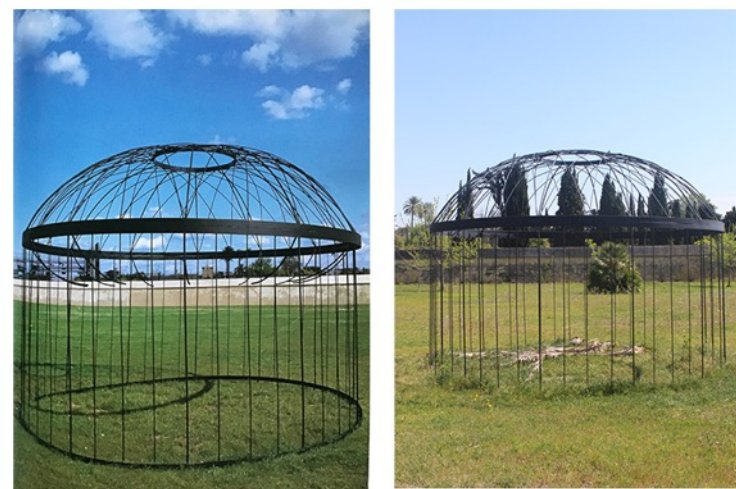
<b>OBRA N°2</b>	
<b>Título:</b>	Sin título
<b>Autor:</b>	Rui Chafes
<b>Tipo de obra:</b>	Escultórica
<b>Cronología:</b>	1992
<b>Ubicación:</b>	C/ Américo Vespucio Jardín de la Cartuja (Sevilla)
<b>Material y técnica:</b>	Hierro policromado y soldadura
<b>Medidas:</b>	3 x 4 m de diámetro
<b>Propiedad:</b>	AGESA
<b>Intervenciones anteriores:</b>	Intervenida en 2006
<b>Estado de coservación:</b>	Estable

Figura 7 y 8. Figura 7 (izquierda). Fotografía tomada en 1992. (Fernández, 1992). Figura 8 (derecha). Fotografía tomada en 2019

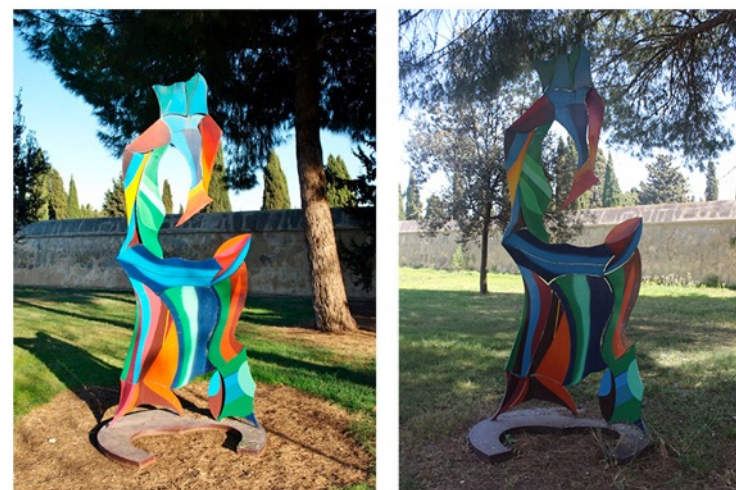
<b>OBRA N°3</b>	
<b>Título:</b>	Under the moon
<b>Autor:</b>	Barbara Weil
<b>Tipo de obra:</b>	Escultórica
<b>Cronología:</b>	1992
<b>Ubicación:</b>	C/ Américo Vespucio Jardín de la Cartuja (Sevilla)
<b>Material y técnica:</b>	Hierro soldado, esmalte sintético
<b>Medidas:</b>	2 x 1,4 x 0,1 m
<b>Propiedad:</b>	AGESA
<b>Intervenciones anteriores:</b>	Intervenida en 2006
<b>Estado de coservación:</b>	Deficiente

Figura 9 y 10. Figura 9 (izquierda). Fotografía tomada en 2012. (El legado de la Expo '92, 2015). Figura 10 (derecha). Fotografía tomada en 2019

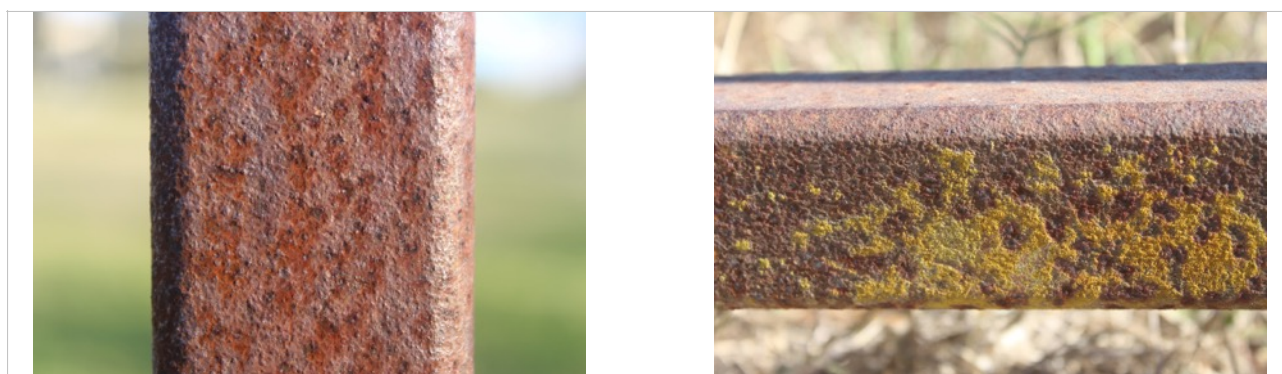
OBRA Nº 1. Sin título de Brigitte Schnwaeake	
<b>Alteraciones por causas físicas</b>	
<b>Suciedad superficial</b>	La suciedad superficial se encuentra localizada de forma generalizada, afectando aproximadamente a un 95% de la obra.
<b>Modificación de piezas</b>	Existe una variación en la estructura de alambre. Se observa una pérdida de nivel y de volumen en comparación con el espacio que ocupaba originalmente.
<b>Laminación</b>	Esta alteración se ubica en la base de la escultura, en aquellas zonas que está en contacto con el suelo. Se percibe una disgregación del material que afecta aproximadamente a un 6% de la escultura.
<b>Alteraciones por causas químicas</b>	
<b>Corrosión activa</b>	La corrosión activa, que afecta a la totalidad del armazón. La superficie presenta un color rojizo y un punteado heterogéneo, con un diámetro entre 3mm y 5mm de color pardo-marrón. Esta alteración ha provocado una discontinuidad en la superficie de la obra, manifestándose una textura granulada (Figura 13).

<b>Corrosión pasiva</b>	La corrosión pasiva afecta al 100% a la estructura de alambre. Se observa una pátina marrón que genera una superficie granulada.
<b>Alteraciones por causas biológicas</b>	
<b>Líquenes</b>	Los líquenes afectan a la base de la obra, concretamente en la zona donde se encuentra en contacto con la vegetación. Se perciben manchas con un diámetro entre 5mm y 10mm, las cuales forman una superficie heterogénea de color verde-amarillo y blanco (Figura 14).
<b>Deyecciones de aves</b>	Las deyecciones de aves se encuentran localizadas de forma puntual en las zonas horizontales de la estructura y afectando aproximadamente a un 2% de la escultura.

Figura 13 y 14. Figura 13 (izquierda), corrosión en el armazón de la escultura. Figura 14 (derecha), líquenes.

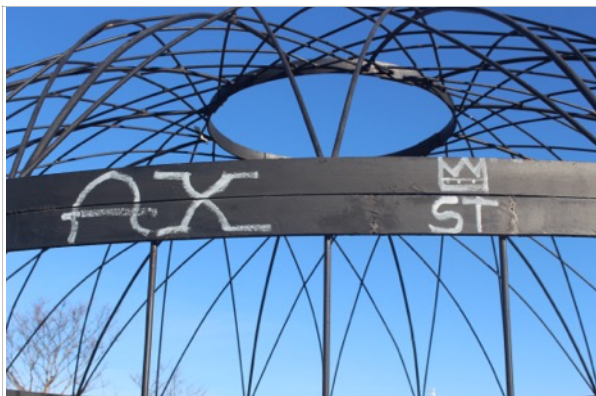
OBRA Nº 2. Sin título de Rui Chafes	
<b>Alteraciones por causas físicas</b>	
<b>Suciedad superficial</b>	La suciedad superficial altera el color de la policromía original. Afecta a la totalidad de la obra.
<b>Graffiti</b>	Alteración producto de actos vandálicos por el factor antrópico. Los graffitis blancos, con un trazo de 8mm de grosor, se observan en la zona superior y transversal de la escultura, afectando aproximadamente al 4% de la obra (Figura 15).
<b>Pérdida de piezas</b>	La obra ha perdido piezas en comparación con la imagen original. Se observa que no existen los elementos curvos de hierro que sobresalían hacia el interior de la estructura. Actualmente, solo quedan los puntos de soldadura donde iban unidas la piezas faltantes al armazón de la instalación, afectando al 20%.
<b>Laminación</b>	La laminación se encuentra ubicada en las zonas de soldadura donde iban unidas las piezas faltantes a la estructura, ocasionando una disgregación del material. Esta alteración afecta aproximadamente al 15% de la escultura.

**Figura 15 y 16. Figura 15 (izquierda), graffiti. Figura 16 (derecha), corrosión sobre una soldadura.**

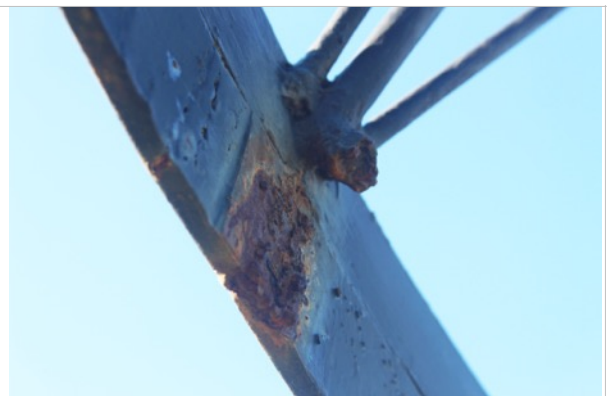
<b>Alteraciones por causas químicas</b>	
<b>Corrosión activa</b>	Esta alteración afecta aproximadamente al 20% de la pieza, localizada en las zonas de rotura. La superficie presenta un color pardo-marrón, provocando una discontinuidad en la superficie de la obra y laminación de la superficie.
<b>Corrosión pasiva</b>	La corrosión pasiva afecta a un 15% de la escultura, a través de una pátina anaranjada que genera una superficie quebradiza (Figura 16).
<b>Alteraciones por causas biológicas</b>	
<b>Insectos</b>	Se observan larvas de insectos que han ocasionado cambios cromático en la superficie de la obra, afectando aproximadamente al 2% de la pieza. Esta alteración se encuentra localizada de forma puntual en las zonas más ocultas.
<b>Deyecciones de aves</b>	Las deyecciones de aves se encuentran localizadas de forma puntual en la parte superior de la estructura y afectando aproximadamente a un 2% de la escultura.

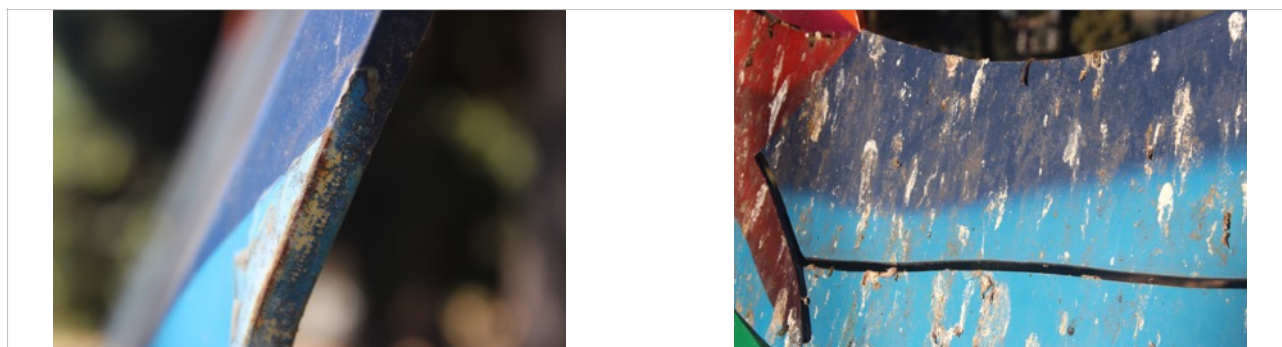
<b>Laminación</b>	Esta alteración se ubica en la zona que está en contacto con el suelo, concretamente, en la base de la escultura. Además, se percibe una disgregación del material que afecta aproximadamente a un 10% de la escultura.
<b>Alteraciones por causas químicas</b>	
<b>Corrosión activa</b>	La corrosión activa ha afectado la base de la escultura que se encuentra en contacto con el suelo, aproximadamente a un 12% de la escultura. La superficie presenta un color pardo-marrón. Esta alteración ha provocado una discontinuidad en la superficie de la obra, derivando en una alteración física: la laminación.
<b>Corrosión pasiva</b>	La corrosión pasiva afecta de forma puntual aproximadamente al 5% a la escultura. Se observa una pátina naranja-marrón en aquellas zonas donde se ha perdido el estrato de esmalte sintético. Además, ha perjudicado a la policromía adyacente, provocando un cambio cromático en las partes localizadas junto a las escorrentías (Figura 17).

<b>Alteración cromática</b>	Esta alteración se encuentra ubicada en los azules de la zona superior, los cuales han tornado a un color verde que no presentaba en origen. Esta alteración afecta aproximadamente a un 20% de la escultura.
<b>Alteraciones por causas biológicas</b>	
<b>Deyecciones de aves</b>	Se localiza de forma generalizada, aproximadamente a un 95% de la pieza. Esta alteración modifica el aspecto estético de la escultura (Figura 18).
<b>Insectos</b>	Se observan larvas de insectos en la base de la escultura, en la zona que se encuentra en contacto con el suelo. Esta alteración afecta aproximadamente al 2% de la pieza.

Figura 17 y 18. Figura 17 (izquierda), corrosión y alteración cromática. Figura 18 (derecha), deyecciones de aves

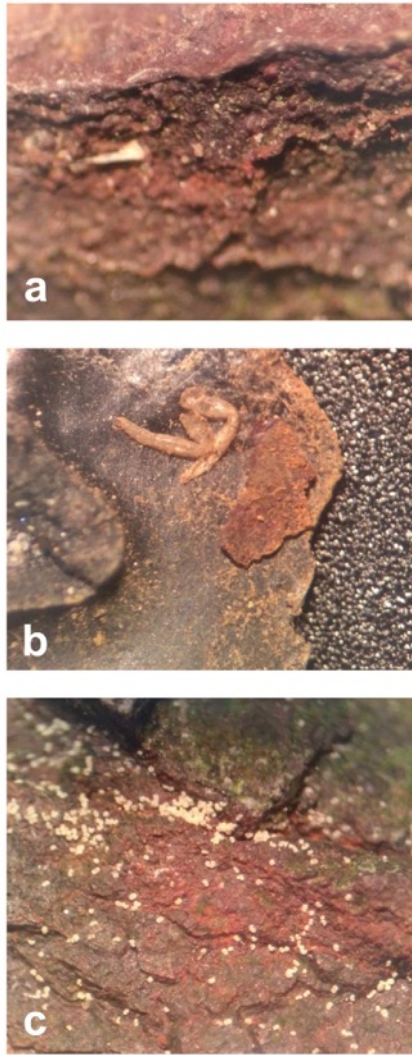
**Figura 19, 20 y 21.** Observación con microscópico estereoscópico de 40x. **Figura 19.** (a) Muestra de la obra *Sin título* de Brigitte Schnwaeake en la que se observa laminación. **Figura 20.** (b) Muestra de la escultura *Sin título* de Rui Chafes en la que se percibe suciedad superficial. **Figura 21.** (c) Muestra de la obra *Under the moon* de Barbara Weil en la que se observa alteración biológica, tanto de origen animal como vegetal.

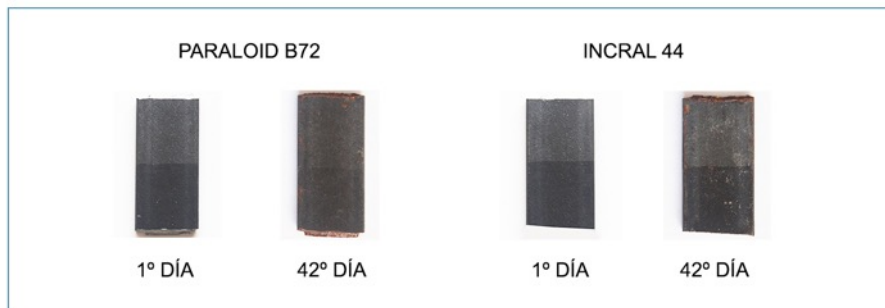
Nivel de corrosión de la **zona con protectivo**:

IN SITU	
En una escala del 1 al 5	
PARALOID B72	1
INCRAL 44	1

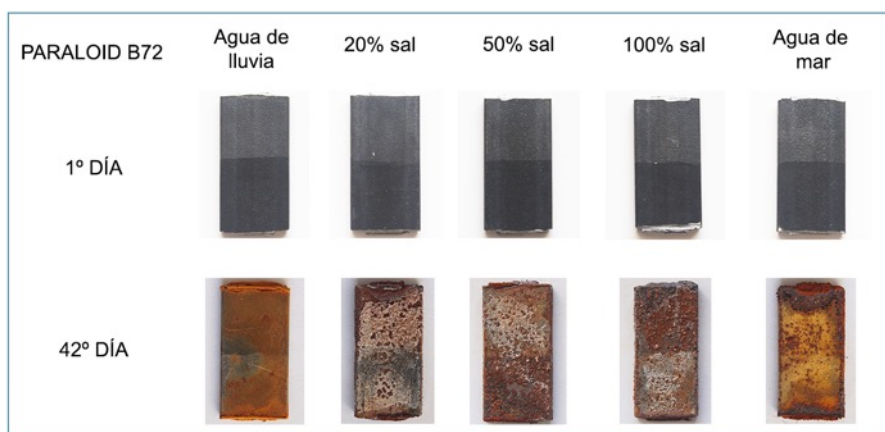
Nivel de corrosión de la **zona con protectivo**:

PARALOID B72	
En una escala del 1 al 5	
Agua de lluvia	2
20% sal	2
50% sal	3
100% sal	4
Agua de mar	5

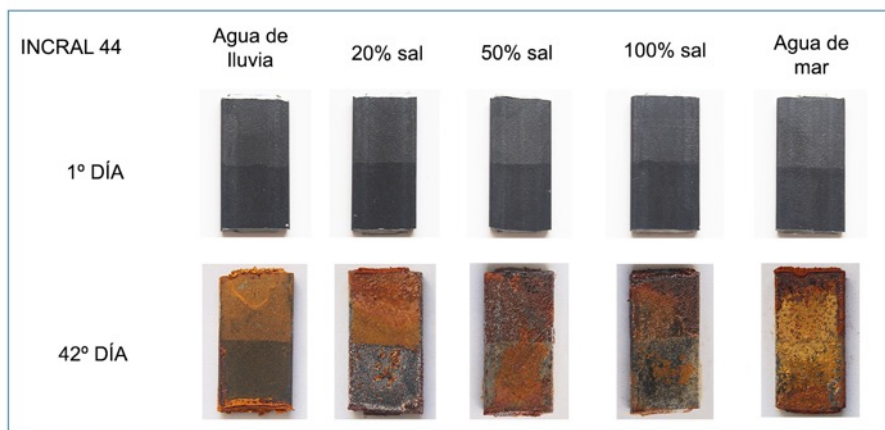
INCRAL 44	
En una escala del 1 al 5	
Agua de lluvia	1
20% sal	2
50% sal	4
100% sal	2
Agua de mar	5

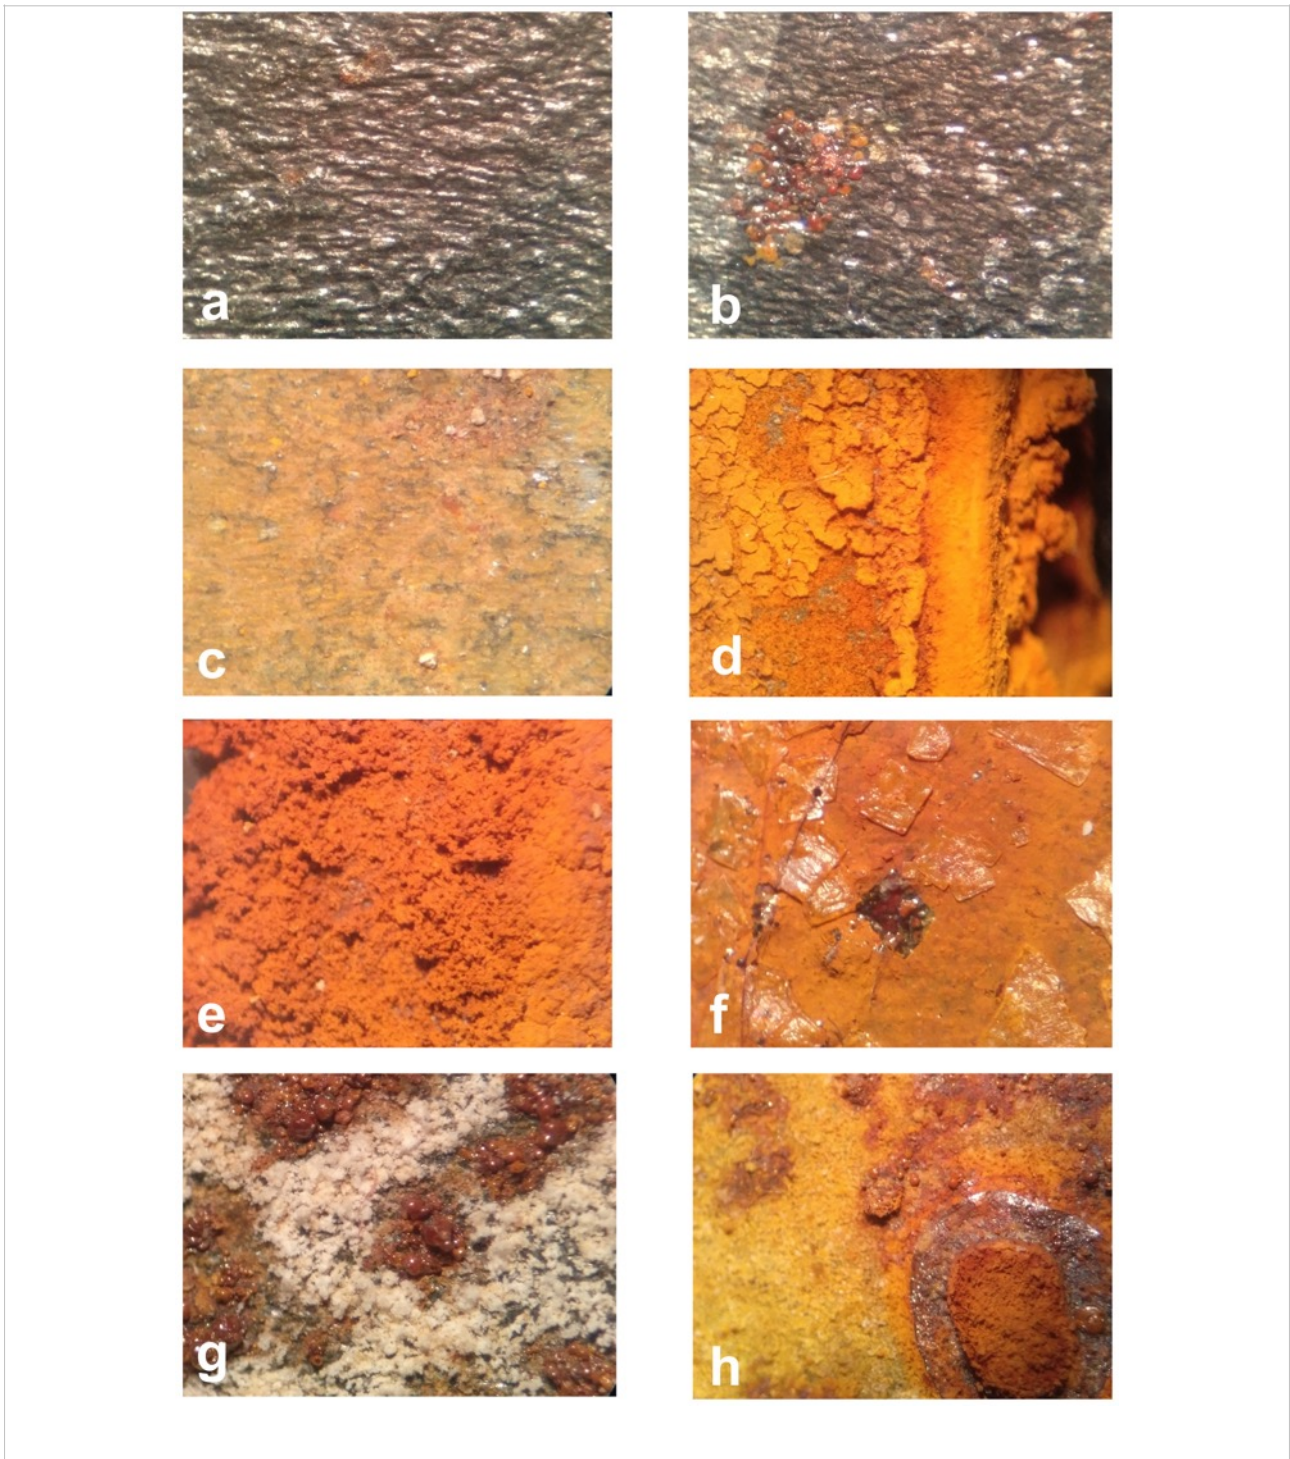
Las probetas realizadas **in situ** (Figura 18), en primer lugar, en la zona sin proteger presentan una corrosión naranja-marrón, pulverulenta y puntual, así como en los extremos de la superficie. La zona protegida con Paraloid B72® presenta corrosión de color marrón en el borde de la pieza, mientras que en la zona de aplicación de Inrcal 44 se percibe en el extremo una leve subida de tono. En ningún caso hay presencia de pulverulencia. Tras la observación de las muestras con microscopio estereoscópico de 40x se detecta que la zona protegida con Inrcal 44® no presenta corrosión en su superficie, sin embargo, en la parte protegida con Paraloid B72® presenta una mácula puntual y heterogénea de coloración marrón-amarillenta. (Figura 23 y 24)

La zona no protegida de las muestras sometidas a una **disolución de 20% de sal** en agua presenta una acumulación de sales y una patina homogénea de color marrón-rojiza. La parte protegida con Paraloid B72® muestra una acumulación de sales tanto en el anverso como en el reverso, además de una corrosión puntual en la pieza. Con respecto al Inrcal 44® existe una pequeña cantidad de concentración de sales en la superficie, mostrando una corrosión naranja y puntual en el extremo de la pieza, así como, en forma de *pitting* en la zona superior. (Figura 27)

En la parte sin protección de la probeta sometida a una **disolución de 50% de sal** en agua muestra una pátina heterogénea y pulverulenta de color marrón-negro, además, presenta una capa superficial de sales. En la zona donde se ha empleado Paraloid B72® exterioriza una pátina heterogénea de color naranja cubierta por sales. La parte protegida con Inrcal 44® revela una mínima cantidad de corrosión, localizada en el centro de la muestra, mientras que en los bordes se perciben sales.

La zona sin proteger sometida a una **disolución de 100%** de sal en agua presenta una pátina heterogénea, marrón en el centro y negro en los extremos, así como, una textura granulada. En la parte protegida con Paraloid B72®, existe una corrosión puntual, naranja sobre la superficie y marrón sobre los bordes, cubierta por una capa de sales. La zona protegida con Inrcal 44® presenta una corrosión puntual de color naranja, encontrándose cubierta por sales tanto en el anverso como en el reverso.

En las tres probetas protegidas con Paraloid B72® sometidas a las distintas disoluciones de agua con sal se observa mediante la técnica de microscopía estereoscópica que en aquellas partes donde presenta corrosión no existe presencia de depósitos salinos, desarrollándose sales alrededor de las máculas de corrosión. En las probetas sometidas a concentraciones más altas de sal presentan cristales salinos en su superficie así como en los extremos con acumulación de sales debido a su aspecto satinado. (Figura 28 y 29)

La parte sin protección sometida a **agua de mar**, exterioriza una pátina heterogénea de color amarillo, naranja, marrón y negra, mostrando pulverulencia en el extremo de la pieza. La parte protegida con Paraloid B72® presenta una pátina pulverulenta y heterogénea de color amarillo, naranja y marrón por toda la superficie. Igualmente, esta pátina se percibe en la parte protegida con Inrcal 44®, afectando solo al centro. Además, en ambas probetas, mediante la técnica de microscopía estereoscópica, se observa una superficie heterogénea en forma de *pitting*. (Figura 30)

**Figura 23, 24, 25, 26, 27, 28, 29 y 30.** Observación con microscópico estereoscópico de 40x. **Figura 23.** (a) Superficie del hierro antes del proceso de corrosión. **Figura 24.** (b) Mácula puntual y heterogénea de coloración marrón-amarillenta en la muestra experimental in situ protegida con Paraloid B72®. **Figura 25.** (c) Pátina uniforme de la probeta sometida a agua de lluvia y protegida con Paraloid B72®. **Figura 26.** (d) Laminación de la zona de la muestra experimental sin protección y sometida a agua de lluvia. **Figura 27.** (e). Superficie pulverulenta perteneciente a la probeta protegida con Paraloid B72® sometida a la disolución de 20% de sal. **Figura 28.** (f) Cristalización de sales en la superficie de la probeta protegida con Incral 44® y sometida a una disolución de 100% de sal. **Figura 29.** (g) Depósitos de sales y concreciones en la superficie de la muestra experimental protegida con Paraloid B72® sometida a un medio acuoso con una concentración de sal al 100%. **Figura 30.** (g) *Pitting* presente en la zona sin protección de la probeta sometida a agua de mar.
