ESTUDIO DE LA IGLESIA DE SAN MIGUEL DE MORÓN (SEVILLA). INFLUENCIA DE LOS CAMBIOS DE HUMEDAD EN LA ESTABILIDAD DEL MONUMENTO

(STUDY OF THE CHURCH SAN MIGUEL IN MORÓN, SEVILLA. INFLUENCE OF THE HUMIDITY ALTERATION IN THE STABILITY OF MONUMENT)

Jesús Barrios Sevilla*, Antonio Mena Anisi*, Ignacio Valverde Espinosa**, Ángela Barrios Padura*, Jorge Polo Velasco***

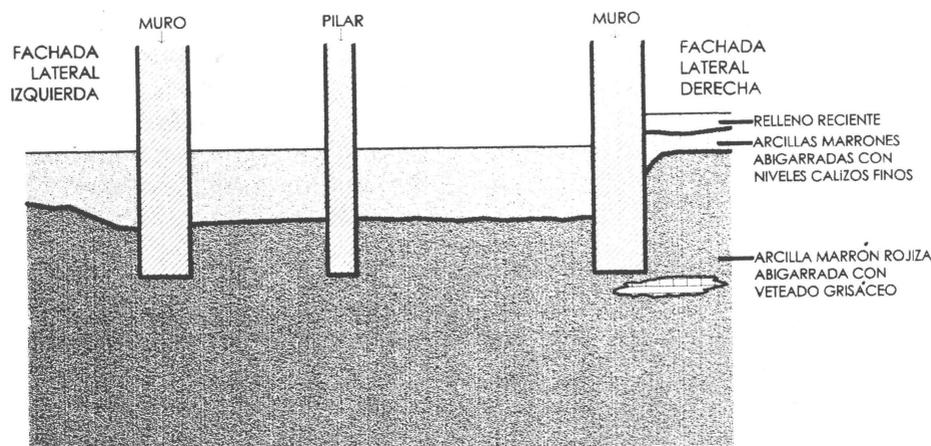
Figura 1

Es heterogénea, tanto por lo que se refiere a dimensionamiento, como a composición y plano de apoyo. Así, en la fachada principal y adyacentes, el muro, conformado por sillares de piedra, continúa por debajo de la cota de acerado, entre 42 y 52 cm, apoyando sobre una zanja corrida de argamasa (hormigón calizo), con un

sobreancho, en relación al muro, entre 50 y 64 cm en cada cara y una profundidad variable, entre 220 y 290 cm.

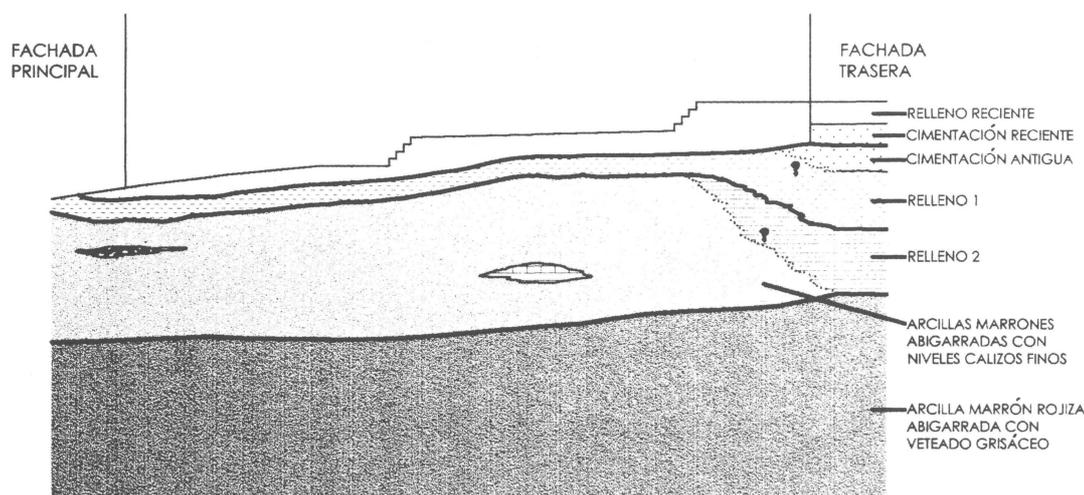
Figura 2

Por todo cuanto antecede, puede deducirse que las importantes humedades que presentan los pilares, solería y muros de la iglesia de San Miguel, son el resultado de la actuación conjunta de dos fenómenos. El primero, sería la existencia de un flujo de "agua natural", que discurre por la cobertera Cuaternaria y los rellenos existentes, por lo que podría considerarse como un acuífero libre de poca entidad con las características específicas en estos casos: la dependencia de aportes continuos para mantener el caudal relativamente estable y la alta transmisividad debida a la topografía de la zona y a la naturaleza de los materiales.

El segundo fenómeno sería el de aportaciones artificiales de agua al paquete de materiales más permeable, que, en este caso, se genera por la existencia de fugas importantes en la canalización próxima a la iglesia de San Miguel, en donde el espesor de los rellenos es mayor. Esta acción es circunstancial, pudiéndose eliminar con el arreglo del saneamiento de la calle adyacente.

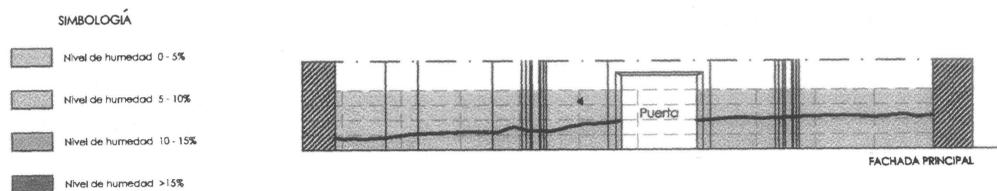
Figura 3

-En la fachada principal la zona del zócalo tiene una humedad comprendida entre el 5 y 10%, hasta una altura que oscila entre los 50 y 180 cm. A partir de esa cota los valores de humedad son inferiores al 3%. La zona en la que la humedad de capilaridad alcanza mayor altura es la frontal derecha.

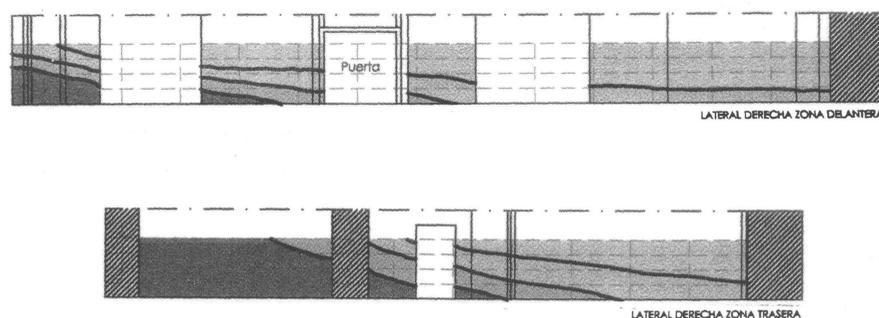
Figura 4

-El muro derecho tiene dos zonas amplias en las que la humedad alcanza valores comprendidos entre el 15 y 20%, a una cota de más de 2 m de altura. En el resto, la humedad de los primeros 50-100 cm del muro oscila entre 5 y 10% y a partir de ese nivel son inferiores al 5%, descendiendo de forma gradual con la altura del muro.

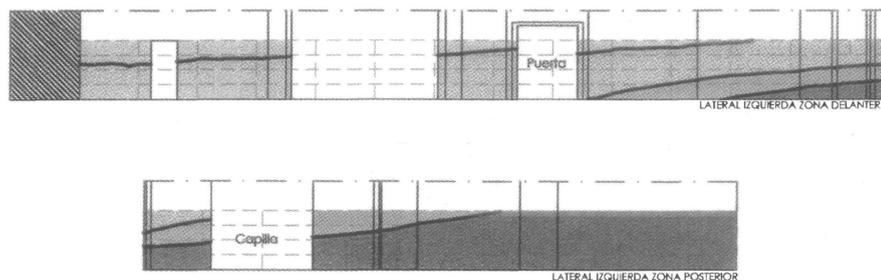
Figura 5

-En el muro frontal izquierdo, que linda con la torre, se distinguen dos zonas. La primera, que es la comprendida entre la fachada y la puerta lateral, en la que hasta una altura de 150-200 cm la humedad oscila entre el 5 y 10%, a partir de esa cota desciende por debajo del 5%, de forma gradual, conforme se asciende. La otra corresponde al tramo situado entre la puerta y la fachada trasera, en la que la humedad es superior al 15% en toda la altura medida, que son 200 cm. Esto significa que la afluencia de agua

procedente de la rotura de la red de saneamiento de la calle perpendicular a la fachada trasera, está afectando de forma considerable a este muro.

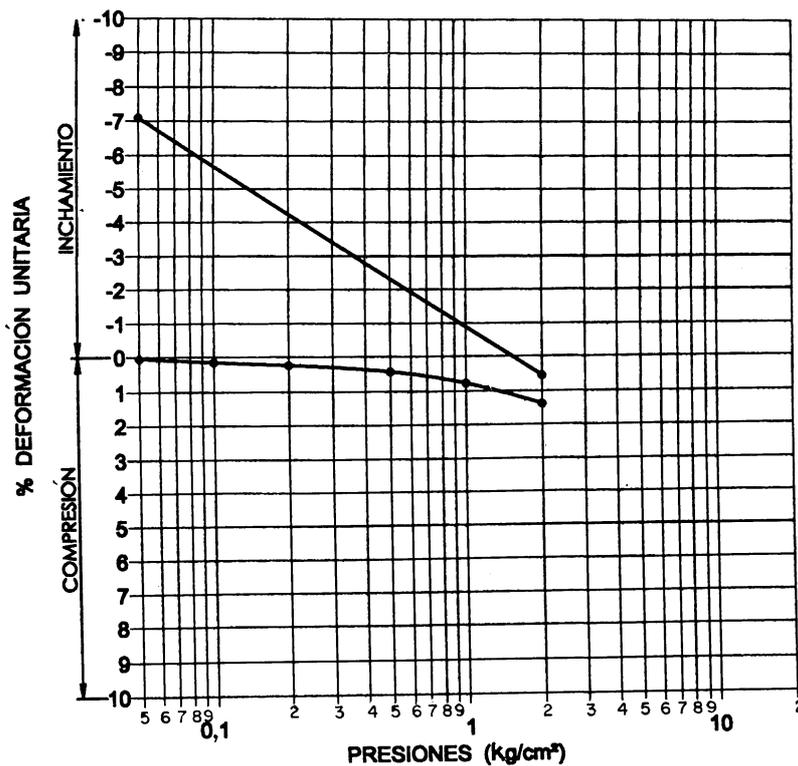
ENSAYO DE INUNDACIÓN BAJO CARGA

MUESTRAS DEL	CAPA	σ (kp/cm ²)	z espesor (m)	E(%)	E · z	Σ (E·z) (cm)
S-4	0,00 - 1,00	0,095	1,0	5,7	5,7	5,7
	1,00 - 2,00	0,28	1,0	3,5	3,5	3,5
	2,00 - 3,00	0,48	1,0	2,5	2,5	2,5
	3,00 - 4,00	0,66	1,0	2,0	2,0	2,0
	4,00 - 5,00	0,85	1,0	1,8	1,2	1,2
total: 14,9 cm

Este valor de 14,9 cm de descenso corresponde al terreno natural en ausencia de cimentaciones. Para una cimentación implantada a 3,0 m -como es el caso- se registra una deformación unitaria de hinchamiento/retracción del 0,85%, lo que supone una retracción final de 1,7 cm en la hipótesis contemplada.

Por ello, entendemos que la propuesta de actuación debe dirigirse en el sentido de crear barreras que impidan la ascensión capilar, evitándose cualquier modificación del grado de humedad de las arcillas que puedan llegar a producir deformaciones adicionales de los suelos, ya sean retracciones, asientos o hinchamientos.
