## El comportamiento de la piedra de las fachadas del ángulo suroeste de la Catedral de Sevilla tras su restauración

María Gracia Gómez de Terreros  
Guardiola, Dpto. de Construcciones  
Arquitectónicas II, Universidad de  
Sevilla; Carmen Enríquez Díaz,  
Dpto. de Restauración de  
Construcciones Bellido

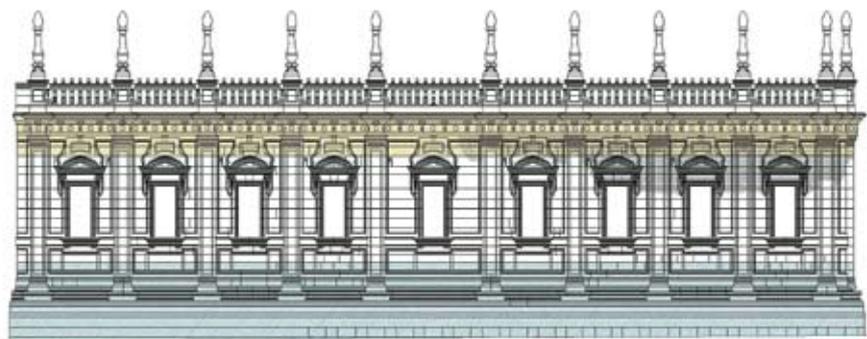
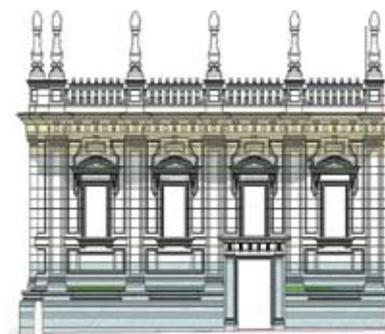
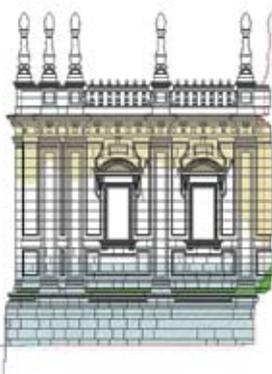
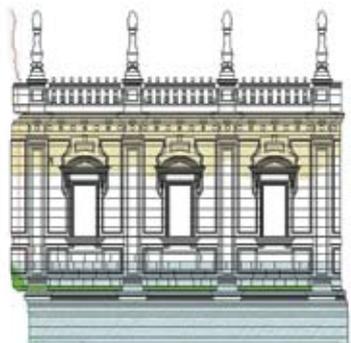
MAPA DE HUMEDADES. ESTADO DE PROYECTO

Mapa de humedades. Estado previo a la intervención. Proyecto de rehabilitación de Pabellón para Exposición y Recepción. I Fase. Campaña de auscultación y consolidación parietal. Francisco Pinto Prieto y Miguel Ángel Som Ruiz, 1997. Fuente: Representación elaborada a partir de la planimetría facilitada por Francisco Pinto Puerto

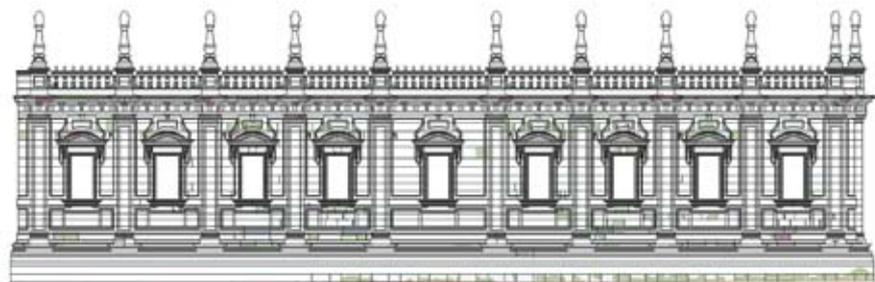
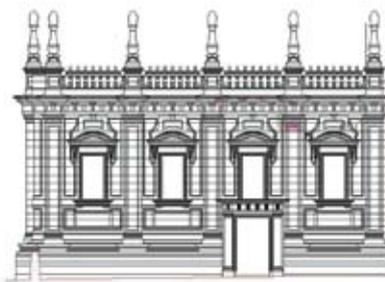
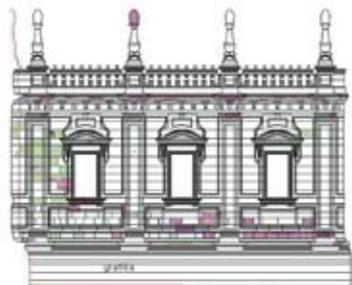
MAPA DE DETERIOROS APARENTES Y PÉRDIDAS DE MATERIAL. ESTADO DE PROYECTO

Mapa de deterioros aparentes y pérdida de material. Estado previo a la intervención. Proyecto de Rehabilitación de Pabellón para Exposición y Recepción. I Fase. Campaña de auscultación y consolidación parietal. Francisco Pinto Puerto y Miguel Ángel Som Ruiz, 1997. Fuente: Representación elaborada a partir de la planimetría facilitada por Francisco Pinto Puerto

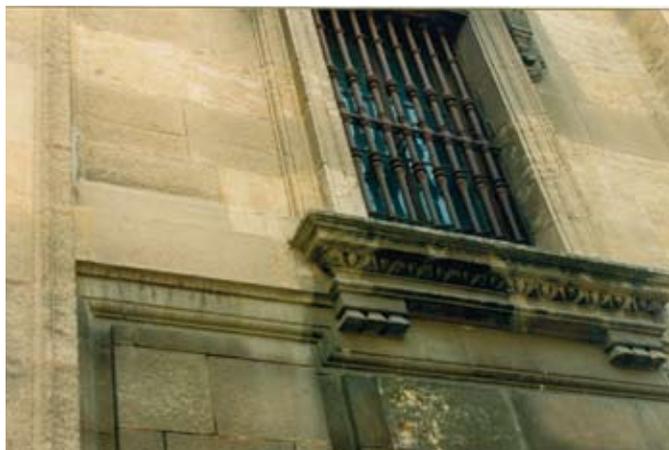
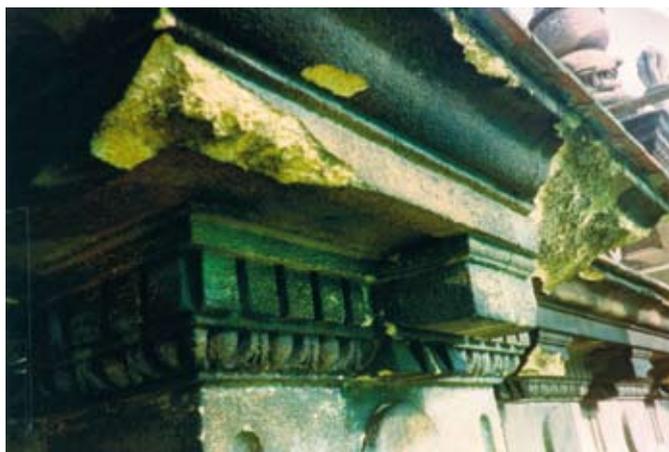
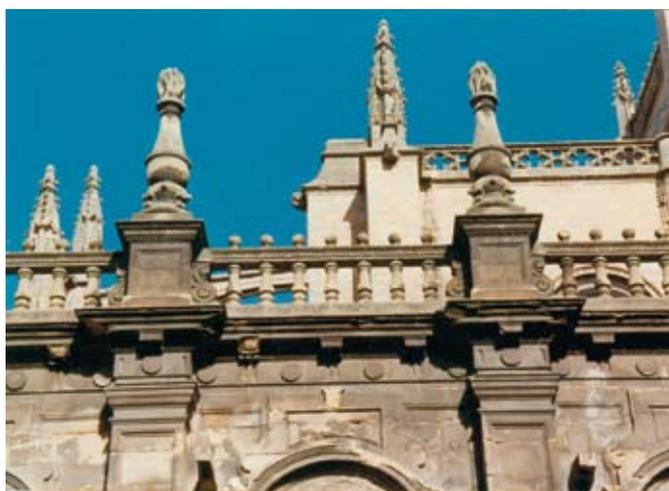
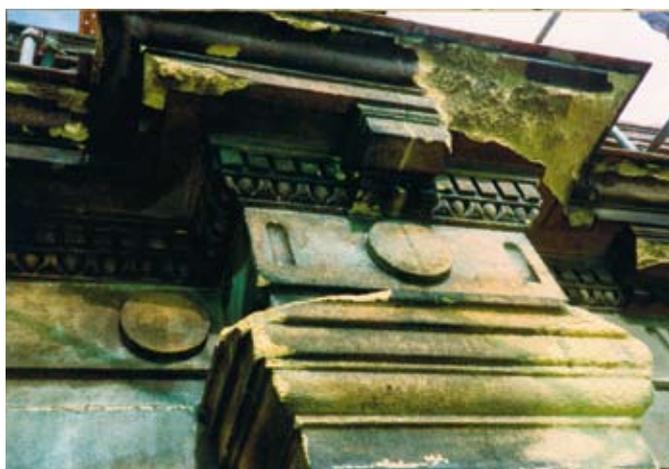
Detalles de zonas con pérdidas de volúmenes decorativos. Estado previo a la intervención 1993-1996. Fotos: Francisco Pinto Puerto

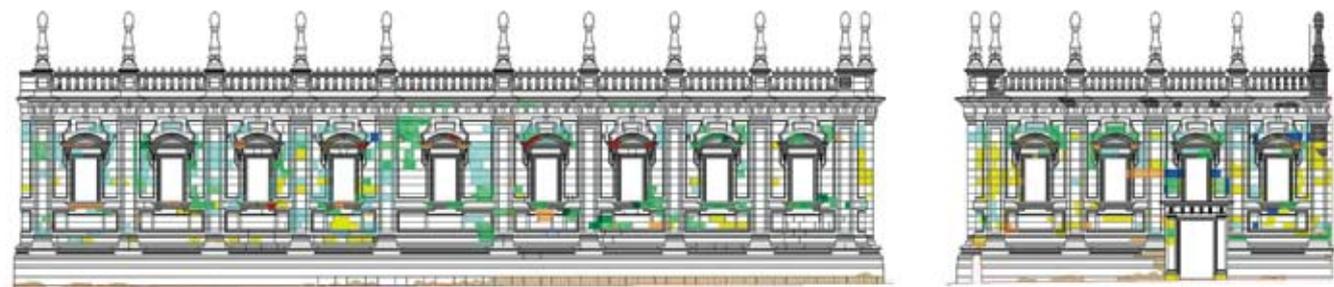
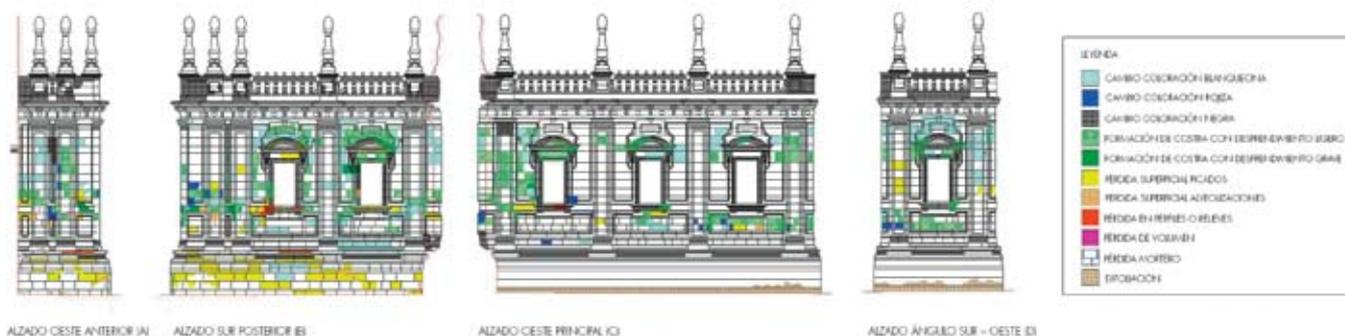
MAPAS DE DETERIOROS APARENTES Y PÉRDIDAS DE MATERIAL. ESTADO DE 2003-04

Mapa de deterioros aparentes y pérdida de material. Estado que presentaba la fachada. María Gracia Gómez de Terreros Guardiola y Carmen Enríquez Díaz, 2003-2004. Fuente: Representación elaborada a partir de la planimetría facilitada por Francisco Pinto Puerto

El mapa de lesiones posteriores apuntaba cambios de coloración y aspecto superficial, ligeras pérdidas de material y de morteros de juntas, puntuales formaciones de costras en distintas fases de desprendimiento, ligeros picados, alveolizaciones y exfoliaciones. La lesión más generalizada era un cambio del aspecto superficial de la piedra, tanto en su coloración como en su textura. Inicialmente se trataba de una cuestión estética de relativa importancia, pero que podría ir más allá en el futuro lo que a comportamiento de la superficie pétreo se refiere, y condicionar las decisiones a tomar en posteriores intervenciones. Se apreciaban dos tipos de variaciones superficiales: una, de tonalidad grisácea con una cierta apariencia viscosa, que genera una superficie continua o de aspecto de grano menos grueso; y otra, de ligera tonalidad rojiza pero de aspecto superficial más parecido a la piedra subyacente. Comparando fotografías de cuando se realizaron ambos análisis se aprecia que la gravedad de las lesiones localizadas antes de la intervención es mucho mayor que las posteriores.

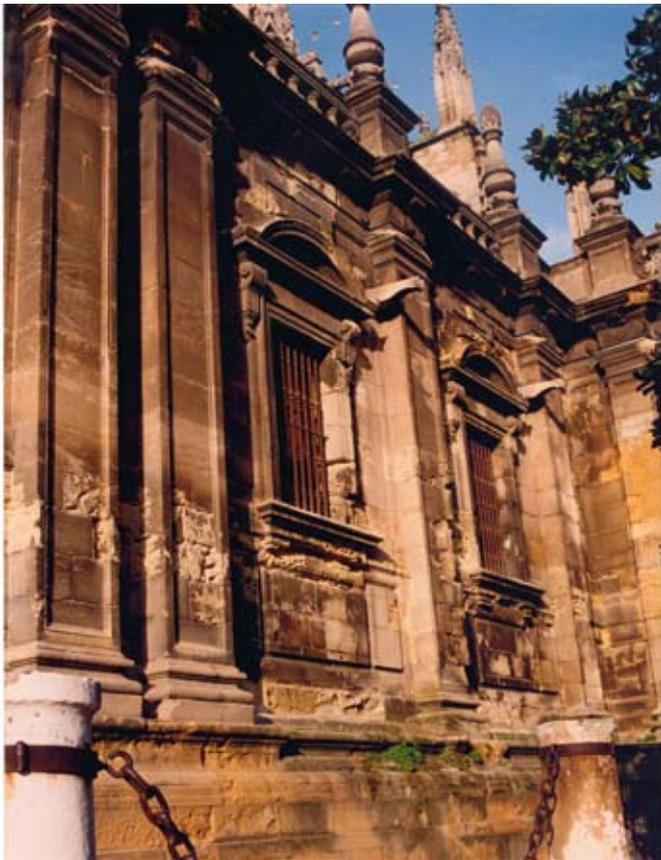
Estado de alteración que presentaba el módulo B de la fachada sur en 1996, con sillares que muestran importantes pérdidas de material, picados, descohesiones y bioalteraciones. Foto: Francisco Pinto Puerto

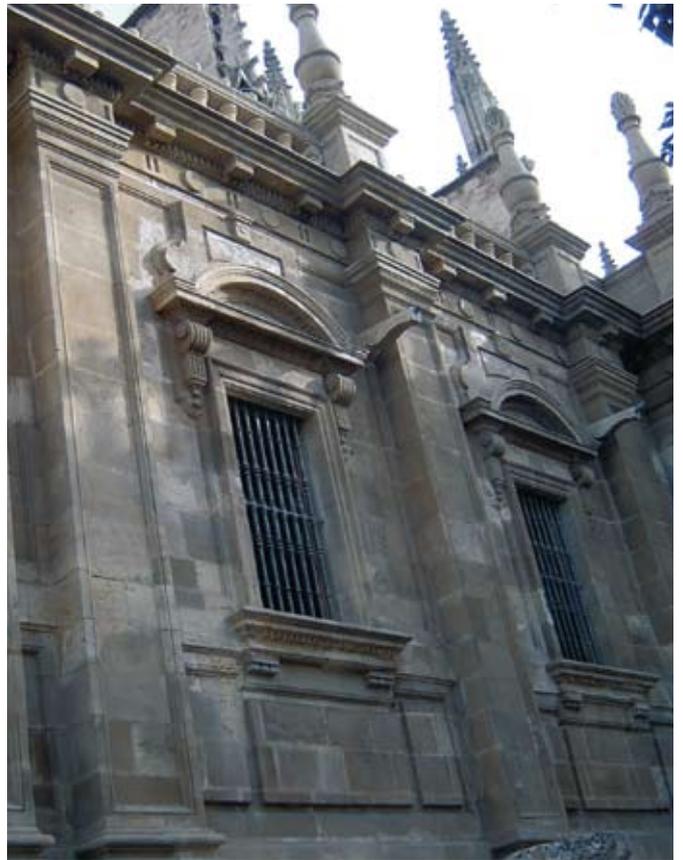
Estado de alteración que presentaba el módulo B de la fachada sur en 2004, donde aparecen lesiones de menor gravedad: variaciones en el aspecto, coloración superficial y ligeros picados. Foto: María Gracia Gómez de Terreros

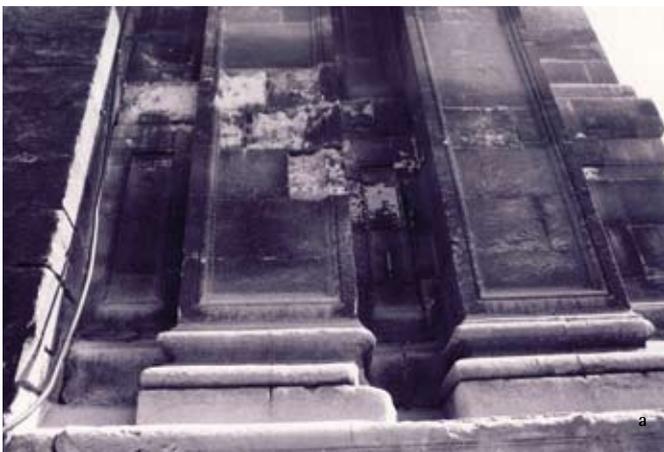
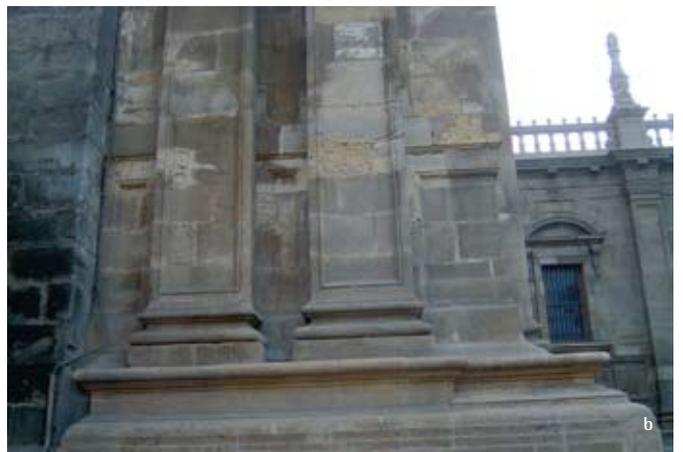
Estado de alteración de la zona de basamentos del módulo A de fachada oeste en 1988 (a) y en 2004 (b): Fotos: Manuel Alcalde Moreno (a) y María Gracia Gómez de Terreros (b)

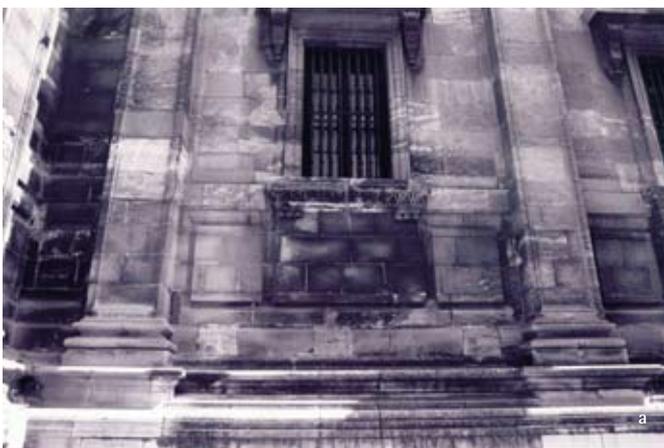
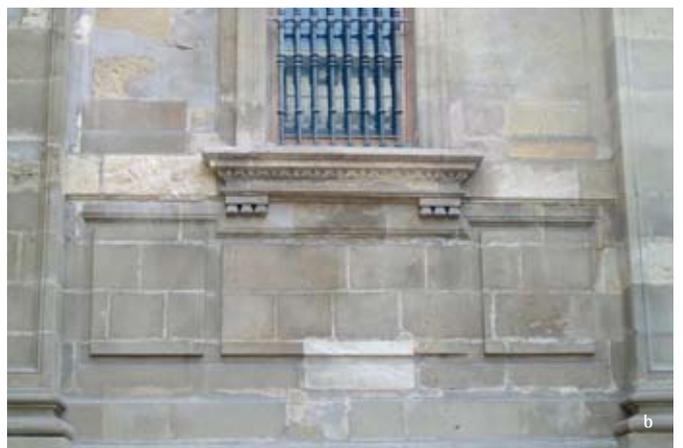
Estado de alteración que presentaba un módulo C3 de la fachada oeste en 1988 (a) y en 2004 (b). Fotos: M. Alcalde Moreno (a) y María Gracia Gómez de Terreros (b)

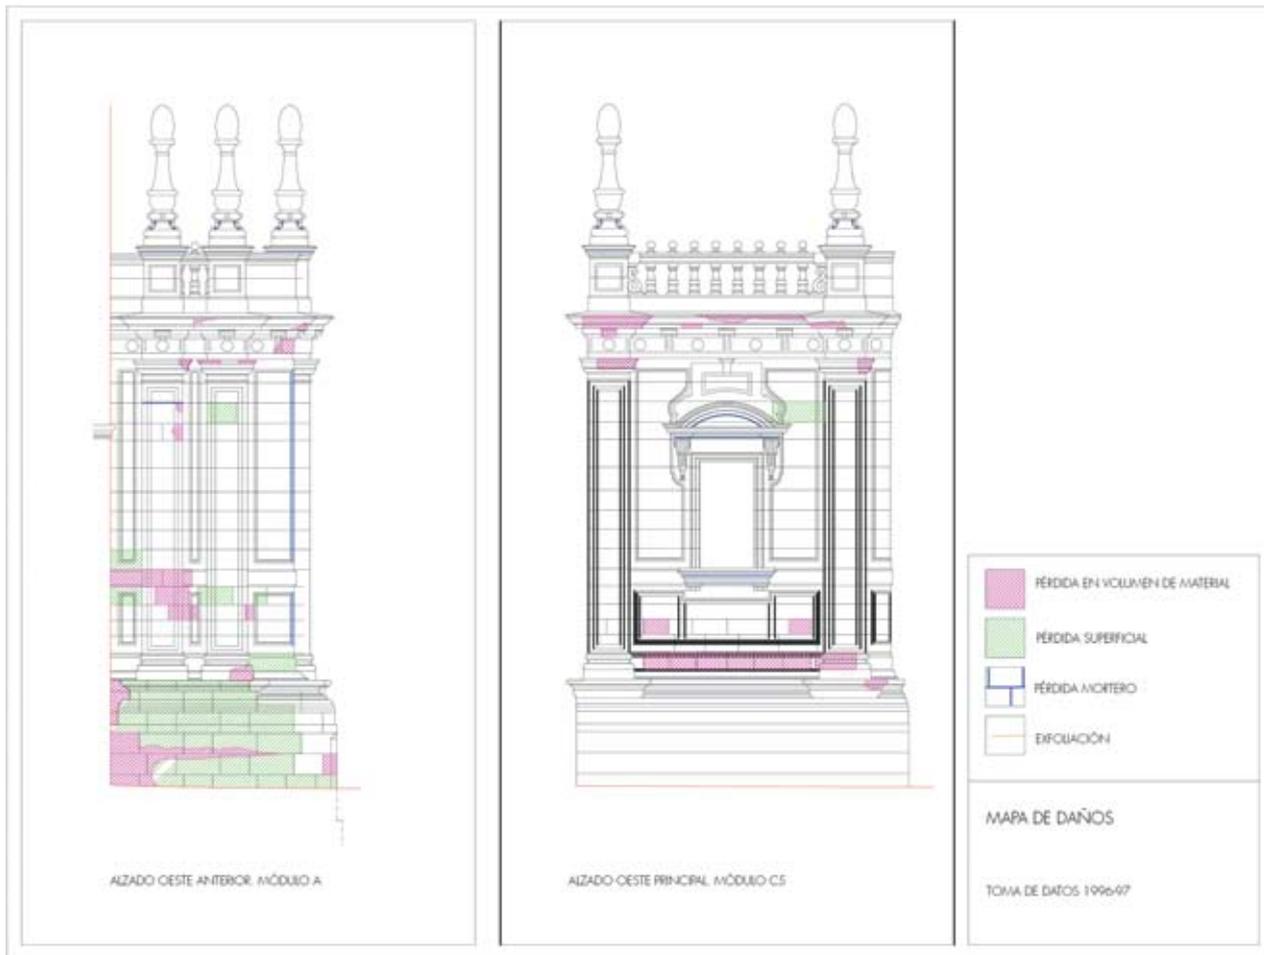
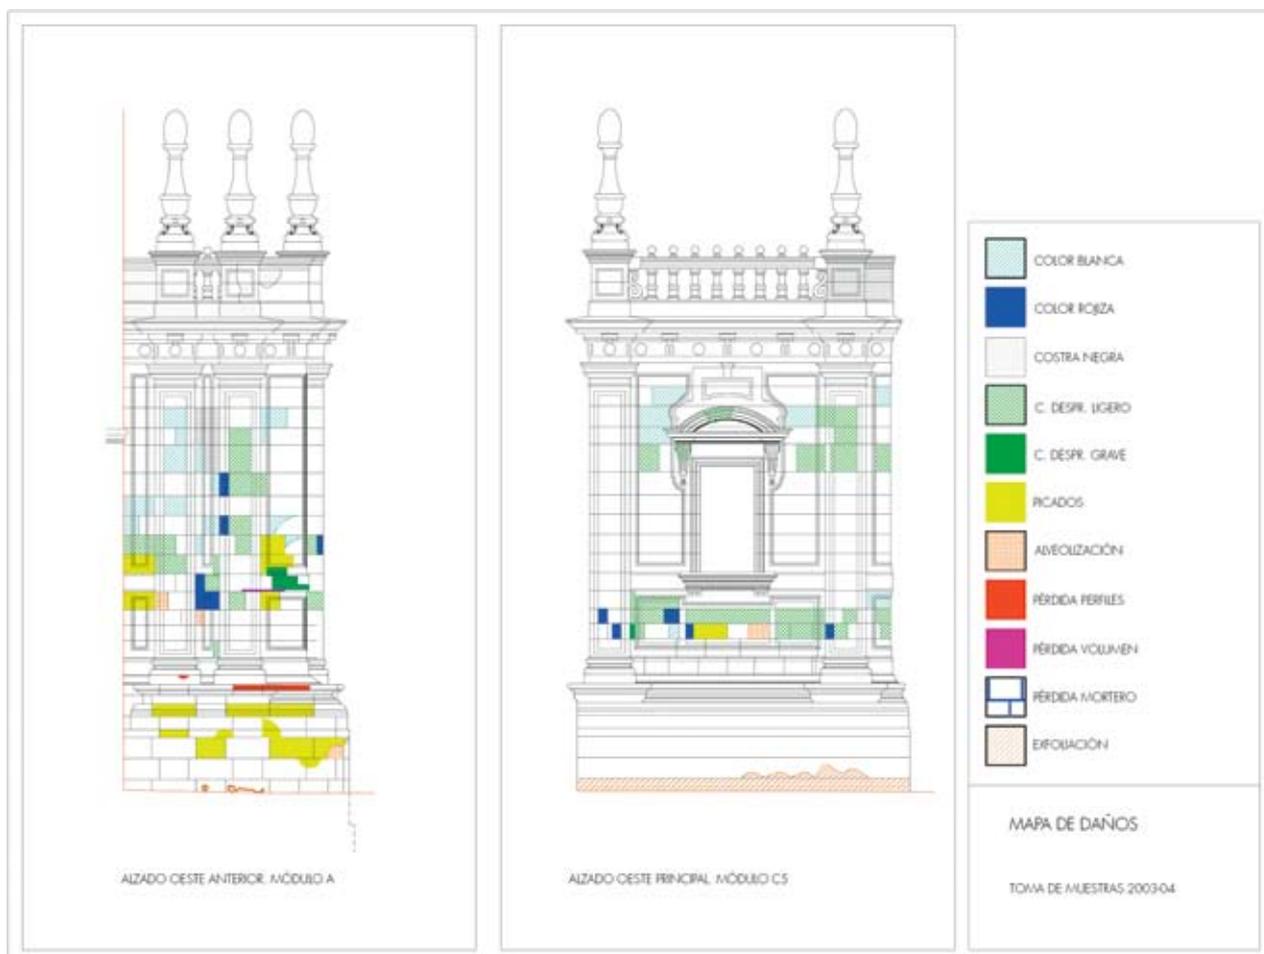
También la comparación en la situación de las lesiones resultaba interesante. Tras el análisis general, se realizó un despiece módulo a módulo, de forma que permitía concretar mucho mejor la localización de las lesiones y la comparación de entornos más inmediatos. Se apreciaba una coincidencia generalizada de variaciones en la situación de indicadores de alteración. Los sillares que previamente presentaban daños de mayor gravedad fueron sustituidos y reconstruidos sus volúmenes en la intervención, y son los que posteriormente presentan mejor estado de conservación. Contrastando con este hecho, los sillares situados en el entorno de los mismos sufren mayores alteraciones que las recogidas previamente a la intervención. Da la impresión de que frente a factores

Mapas de lesiones de los módulos A y C5 de la fachada oeste de la Catedral realizados en distintas fechas, antes de la intervención y en 2004. María Gracia Gómez de Terreros y Carmen Enríquez Díaz. Fuente: Representación elaborada a partir de la planimetría facilitada por Francisco Pinto Puerto

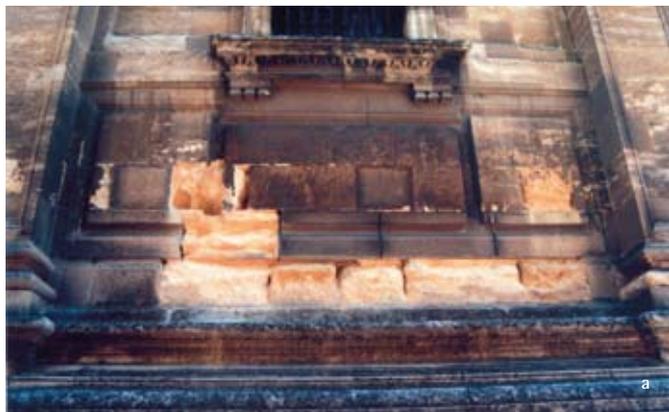
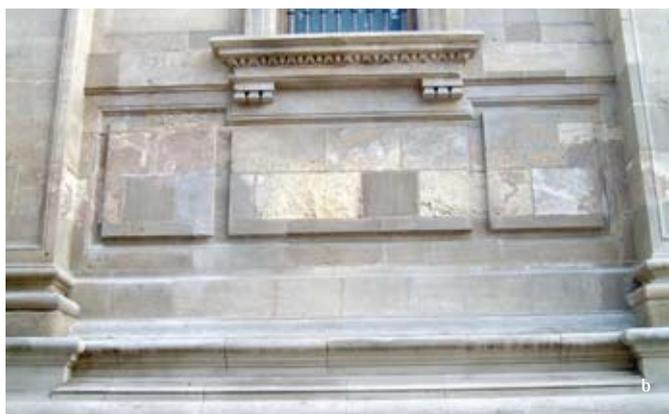
Estado de alteración del basamento del módulo C5 de la fachada oeste de la Catedral en 1988 (a) y en 2003 (b). Fotos: Manuel Alcalde Moreno (a) y María Gracia Gómez de Terreros (b)

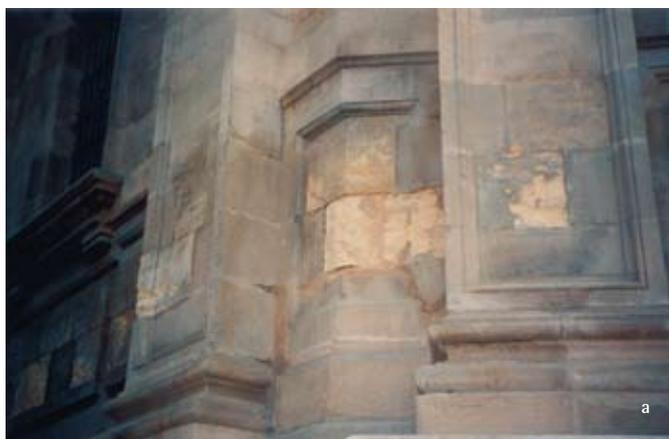
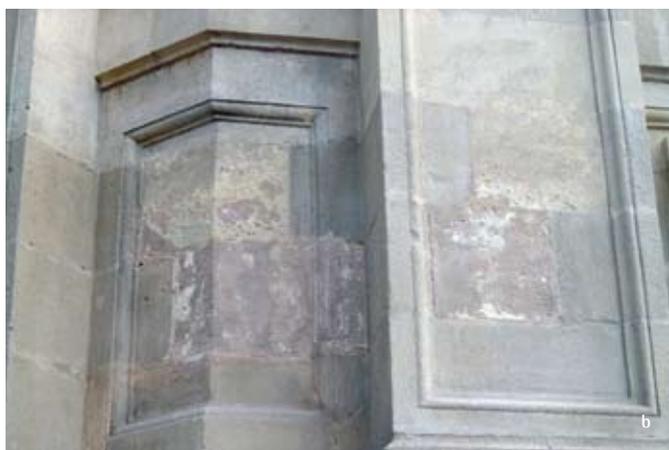
Detalle del estado que presentaba un paramento de la esquina de los módulos C y D en 2001 (a), anterior a la tercera fase de intervención, y en 2003 (b). Fotos: Carmen Enríquez Díaz (a) y María Gracia Gómez de Terreros (b)

La última fase de la intervención realizada, en la que se volvieron a repetir las aplicaciones de productos, y se realizaron reposiciones superficiales con mortero de reparación Cumen, es la que a medio plazo presenta los daños más destacables, con una variación de color que se aprecia a simple vista y con formación de costras que se separan y se desprenden pocos años después de su aplicación.

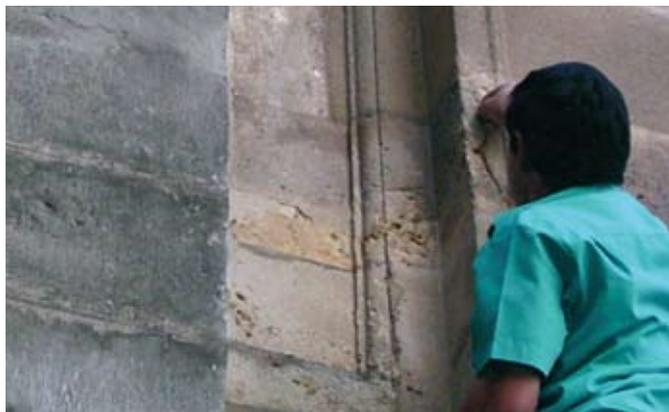
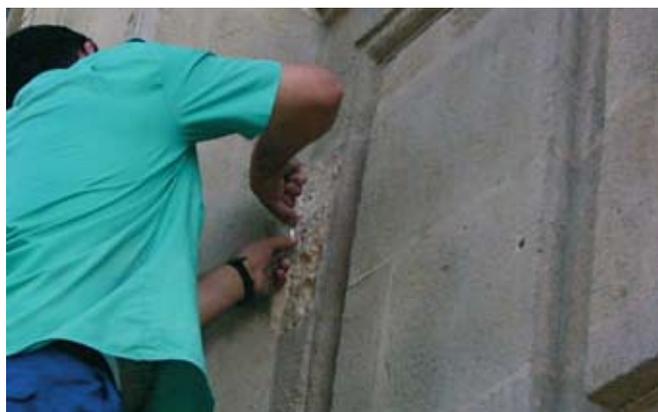
Imágenes de la toma de muestras en la fachada. Puede apreciarse la heterogeneidad en el espesor de las costras y el aspecto de la superficie pétreo sobre las mismas.  
Fotos: María Gracia Gómez de Terreros

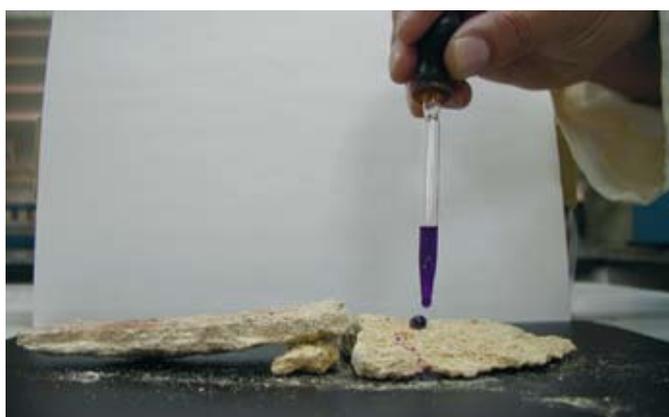
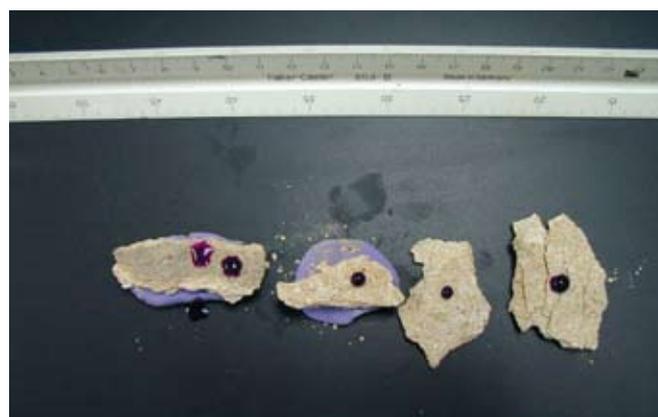
Imágenes del ensayo de gotas, donde todas las muestras se ensayaron por su intradós y su trasdós. Fotos: María Gracia Gómez de Terreros

El ensayo demostraba que se habían alcanzado profundidades suficientes para garantizar la protección de la piedra pretendida. La gran mayoría de las muestras mostraban mayor repelencia al agua por el trasdós de la muestras que por el frente o intradós. Esto nos indica que el tratamiento no ha perdido su eficacia global, aunque en la superficie haya podido sufrir cierto envejecimiento y degradación. Se destaca una de las muestras ensayadas, en que la piedra presentaba una desagregación general y con fisuraciones importantes en su trasdós, y en la que el tratamiento dado había penetrado en las mismas ya que repelía el agua y formaba gotas esféricas en su superficie.

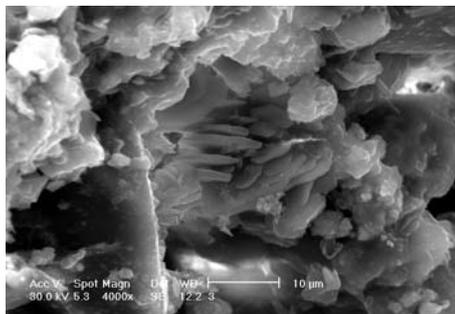
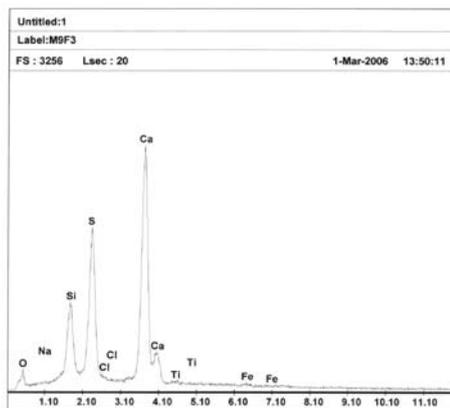
Foto de 4000 aumentos (S.E.M.) y gráfica de microanálisis. Muestra 14 (intradós). Se aprecian pequeñas formaciones de cristales de yeso en el interior de un poro. Fotos: María Gracia Gómez de Terreros

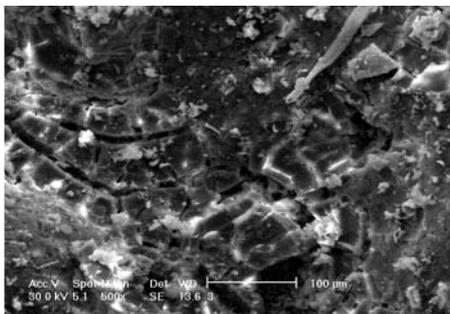
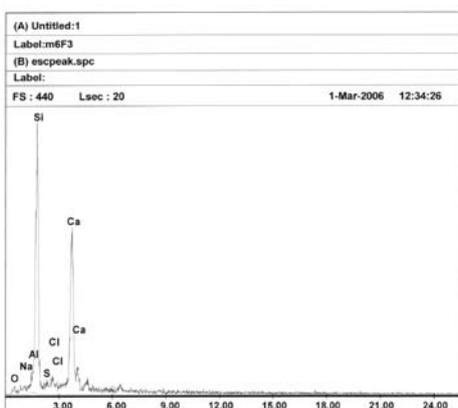
Foto de 500 aumentos (S.E.M.) y gráfica de microanálisis. Muestra 5 (trasdós). Se aprecia el agrietado del tratamiento que rodea la pétreo. Fotos: María Gracia Gómez de Terreros

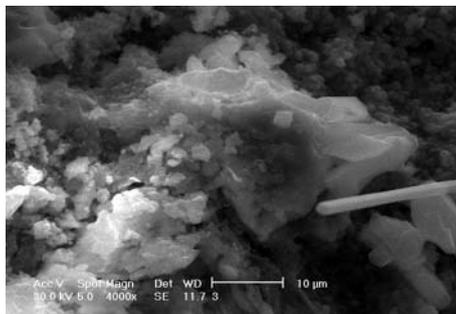
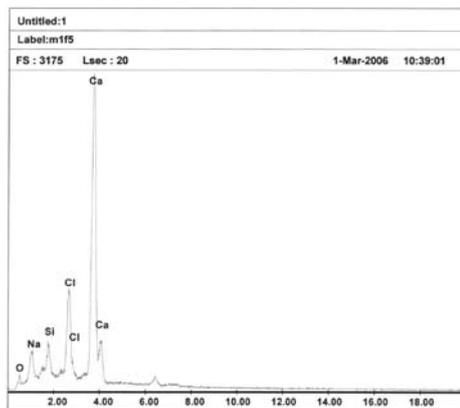
Foto de 4000 aumentos (S.E.M.) y gráfica de microanálisis. Muestra 1 (intradós). Se aprecian pequeñas formaciones de cristales de cloruro cálcico. Fotos: María Gracia Gómez de Terreros

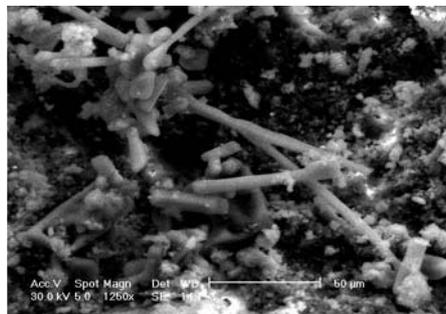
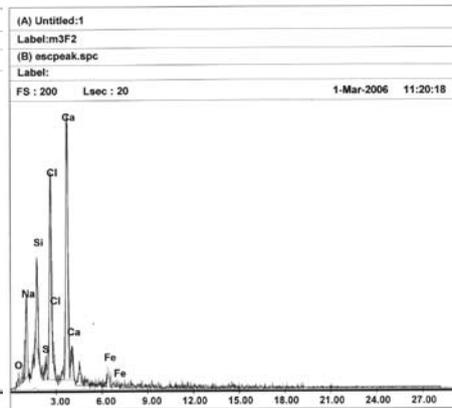
Foto de 1250 aumentos (S.E.M.) y gráfica de microanálisis. Muestra 2 (intradós). Se aprecian pequeñas formaciones de cristales de cloruro sódico. Fotos: María Gracia Gómez de Terreros
