## El cielo sobre Jerez. Conservación de las cubiertas y bóvedas de la iglesia de San Miguel

Marta García de Casasola Gómez,  
Beatriz Castellano Bravo, Ana  
Bouzas Abad, José Luis Gómez Villa,  
Javier Perales Martínez. Centro de  
Intervención del IAPH

Los desprendimientos puntuales de elementos decorativos de las bóvedas de la nave central y la epístola que tuvieron lugar a finales de 2003 en la Iglesia de San Miguel de Jerez provocaron la intervención con carácter de urgencia de un equipo técnico del IAPH. A lo largo del artículo se describe todo el proceso de investigación e intervención llevado a cabo, en el que tras un exhaustivo estudio multidisciplinar se generó un grado de conocimiento del edificio que permitió elaborar un diagnóstico de su estado de conservación y una propuesta de intervención que, superando las dificultades implícitas a la especificidad de la patología, permitió dar respuesta a la situación de riesgo generada, eliminando las causas de las patologías detectadas, garantizando la seguridad y programando las operaciones de mantenimiento que prolongan la efectividad de las actuaciones de conservación desarrolladas. Proceso que concluyó en enero de 2008 co

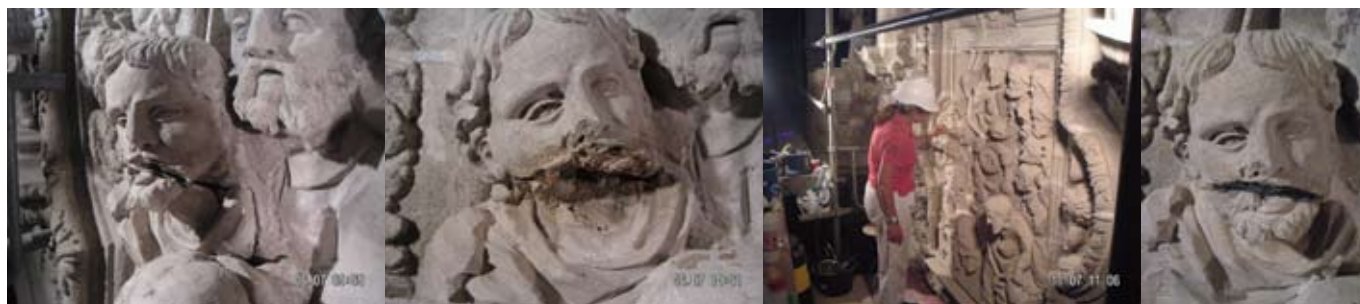
06/07/2007 Patologías detectadas.  
Foto: Ana Bouzas Abad

06/07/2007 Rupturas desplazamiento del material. Foto: Ana Bouzas Abad

09/07/2007 Unión de fragmento con resina bicomponente. Foto: Ana Bouzas Abad

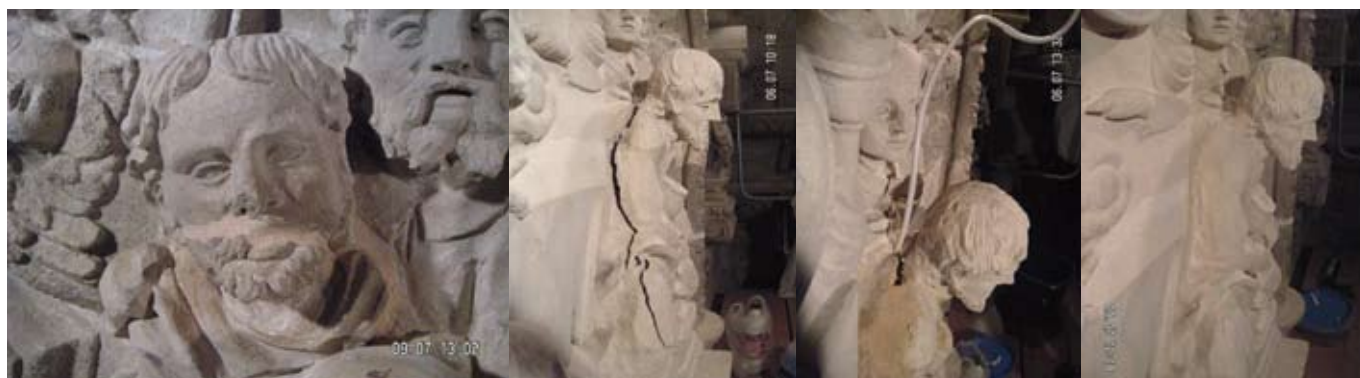
06/07/2007 Relieve desplazado. Foto: Ana Bouzas Abad

09/07/2007 Sellado con mortero de cal y arena. Foto: Ana Bouzas Abad

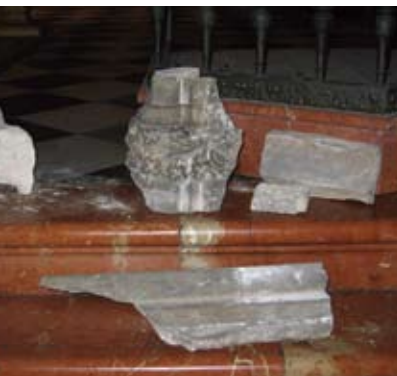
24/02/2004. Piezas desprendidas: nervaduras y elementos decorativos de las vidrieras. Foto: Taller de Inmuebles, IAPH

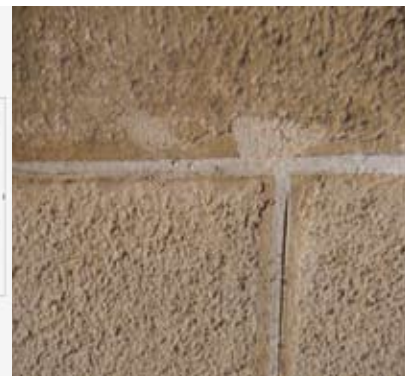
14/02/2007. Humedades de condensación. Foto: Taller de Inmuebles, IAPH

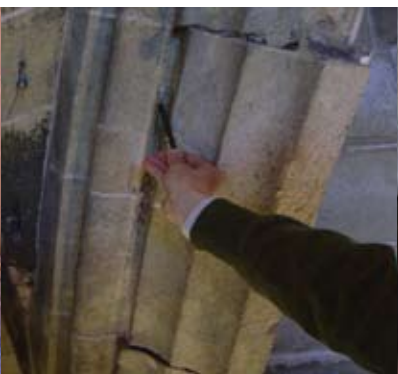
18/03/2004. Desplazamiento de dovelas. Foto: Taller de Inmuebles, IAPH

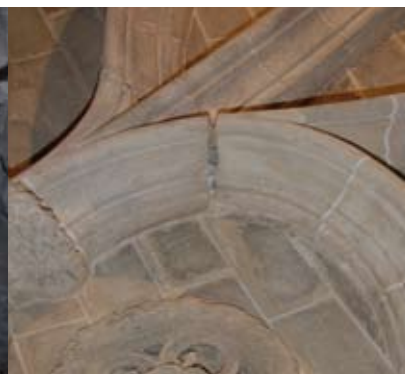
16/05/2007. Perdida de mortero en juntas. Foto: Eugenio Fernández Ruiz, IAPH

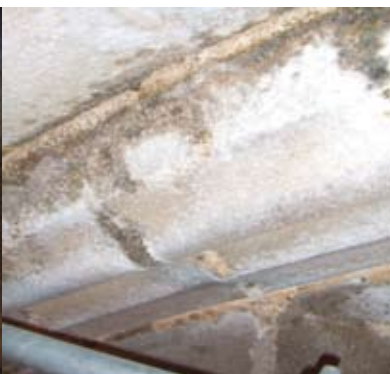
16/05/2007. Eflorescencias. Foto: Taller de Inmuebles, IAPH

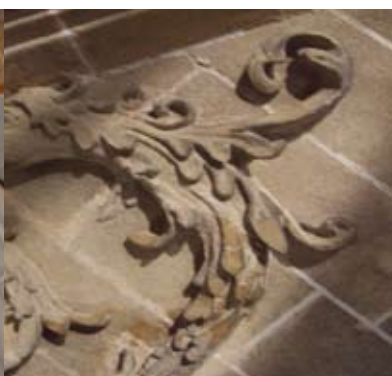
19/03/2007. Intervenciones anteriores. Foto: Taller de Inmuebles, IAPH

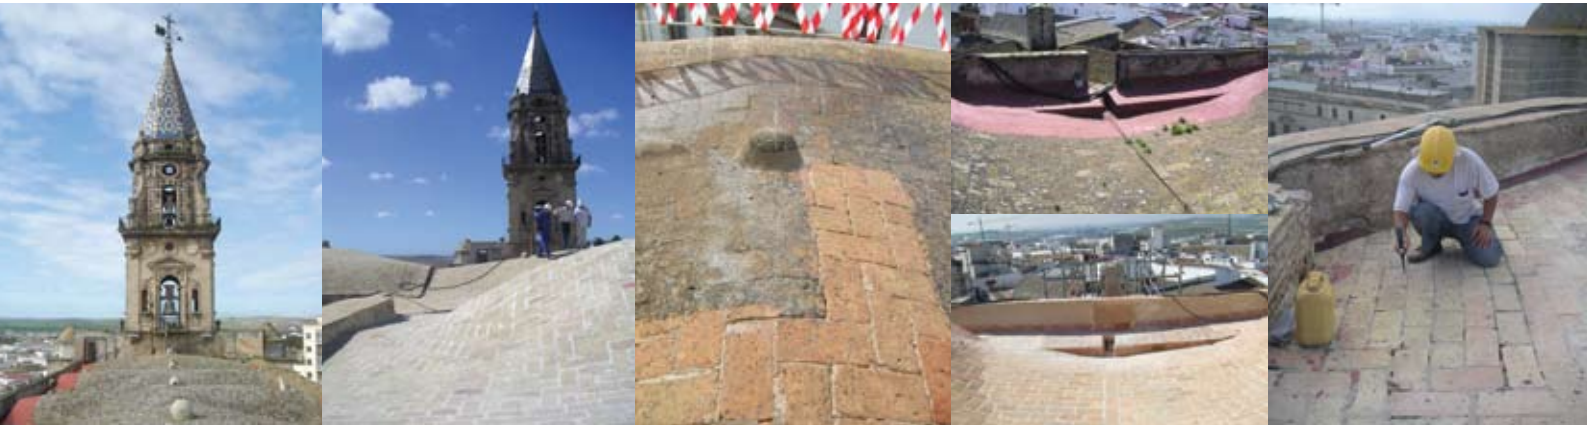
27/02/2004 Estado Inicial. Cubierta Nave Central. Foto: Eugenio Fernández Ruiz, IAPH

11/10/2006 Visita de obra: Cubierta Nave Central. Foto: Taller de Inmuebles, IAPH

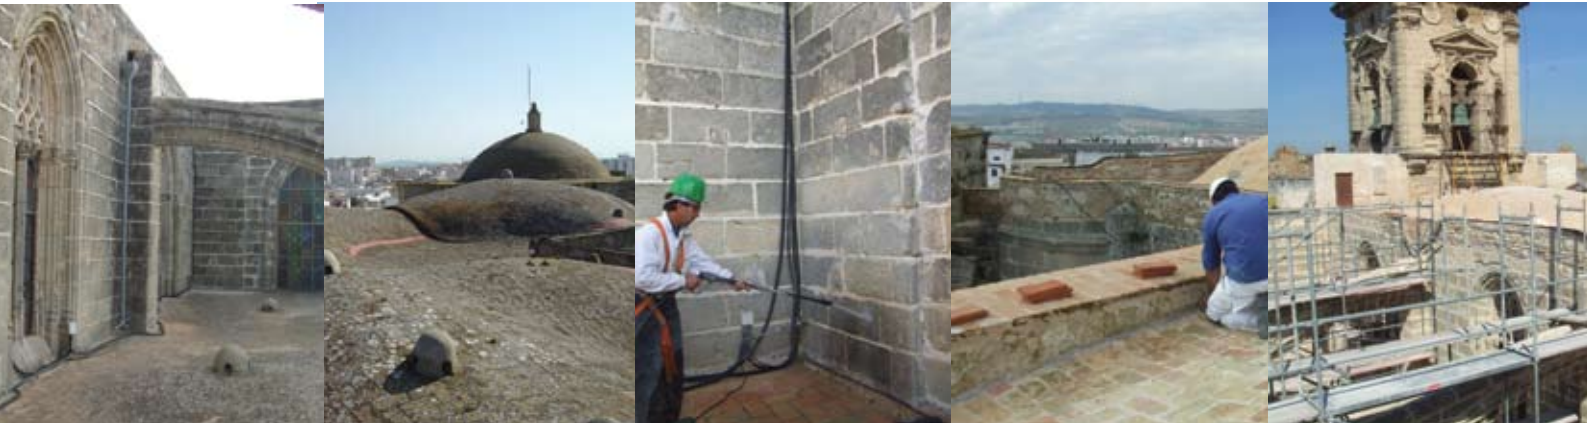
11/02/2004. Sistema de evacuación de pluviales. Estado Inicial. Foto: Taller de Inmuebles, IAPH

11/02/2004 Cubiertas. Estado Inicial: respiraderos de mortero de cemento, impermeabilización de encuentros con pintura al clorocaucho. Foto: Taller de Inmuebles, IAPH

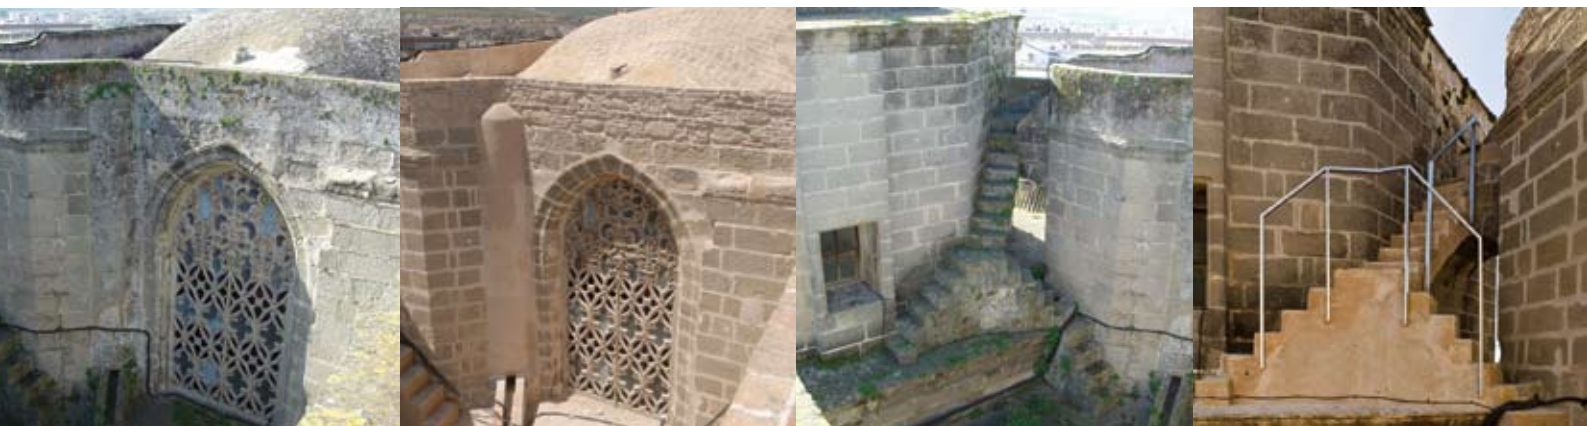
11/02/2007 Cubierta Capilla del Socorro. Estado inicial. Foto: Eugenio Fernández Ruiz, IAPH

16/05/2007 Cubierta Capilla del Socorro. Estado final. Foto: Eugenio Fernández Ruiz, IAPH

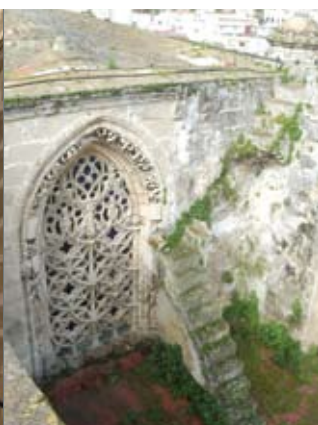
10/03/2004. Cubierta Capilla del Cristo de la Salud. Estado inicial. Foto: Eugenio Fernández Ruiz, IAPH
