LA RESTAURACIÓN DEL RETABLO DE SANTA BÁRBARA DE LA CATEDRAL DE MÁLAGA ¹

POR BÁRBARA HASBACH LUGO Y
JUAN CARLOS HERNÁNDEZ NÚÑEZ ²

Dentro de la campaña de intervenciones llevadas a cabo por la Dirección General de Bienes Culturales de la Consejería de Cultura de la Junta de Andalucía, durante el periodo 1995-1996, se realizó la restauración del Retablo de Santa Bárbara, de la capilla del mismo título de la Catedral de Málaga, cuyo resultado damos a conocer en el presente artículo, cumpliendo así el último objetivo de cualquier actuación sobre el Patrimonio Histórico, su divulgación y conocimiento.

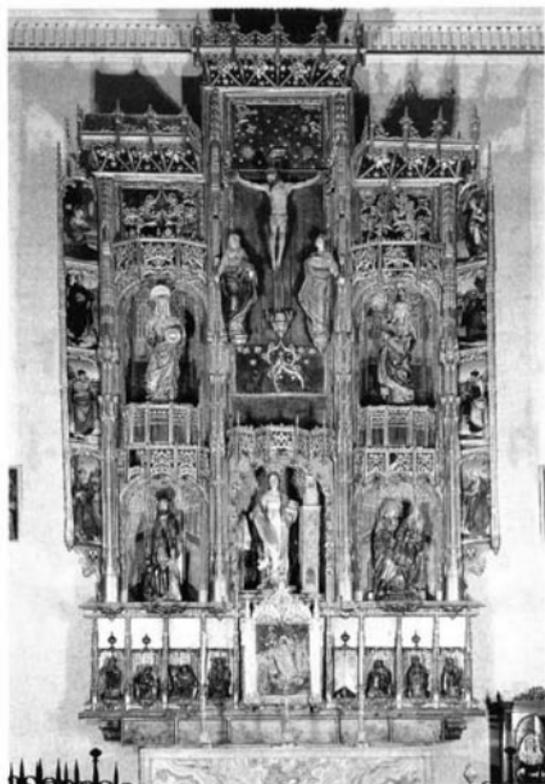
El retablo se encontraba en buen estado en lo referente a la solidez de la estructura de madera y a que conservaba la mayor parte de los elementos del conjunto. Los mayores problemas radicaban en la gruesa capa oscura que cubría la totalidad de la superficie, constituida por humo de velas, suciedad y barnices oxidados. A ello se sumaba la presencia de múltiples repintes, fundamentalmente en las vestiduras de las esculturas, realizados con temple al huevo y barnizados con clara de huevo, uno de los materiales más difíciles de eliminar por su insolubilización con el tiempo. La madera mostraba un ataque biológico generalizado de carcoma “*Anobium punctatum*”, así mismo gran cantidad de piezas de madera de la arquitectura sueltas y a punto de desprenderse, algunas sujetas con alambres y cuerdas para evitar su irremediable pérdida, junto con la falta de numerosas de ellas, especialmente de pequeño formato. Así mismo faltaban algunos dedos de las figuras de la Virgen del Calvario, de San Gregorio, San Marcos y de Santa Lucía, las manos derecha de San Agustín e izquierda de San Marcos, parte de los atributos de Santa Lucía y de las tenazas de Santa Apolonia. Los dedos índice de Santa Bárbara y pulgar de la Virgen del Calvario, se encontraron dentro del escombros de tierra y cascotes que se hallaba detrás del retablo y que se había acumulado con el paso del tiempo.

Las pérdidas de mayor tamaño correspondían a dos piezas caladas localizadas en la calle central, una sobre el Calvario y otra sobre la hornacina de Santa Bárbara. Esta última figura en una fotografía de 1924 del Archivo Temboury de la Diputación Provincial de Málaga. En otra fotografía de 1946 ya no se conservaba. Las pequeñas esculturas de los Apóstoles que deberían ir colocadas en los pilares del retablo en sus respectivos doseletes no existen, así como tampoco el San Juan Evangelista del banco.

1.- Retablo antes de la restauración (8,62 x 4,50 x 0,45 m.). Se observa la capa oscura que cubre la superficie, así como las numerosas faltas de cresterías y fragmentos decorativos.

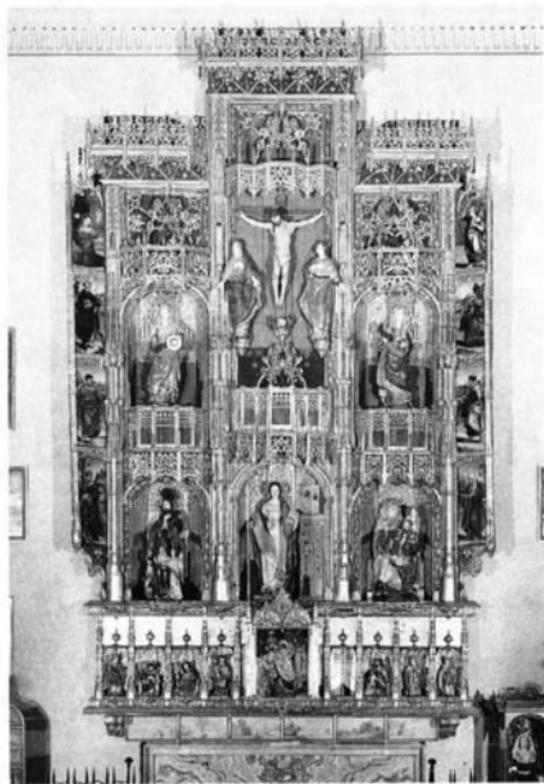
2.- Retablo después de la restauración. Se aprecian las cresterías rehechas y el replanteamiento de la zona del Calvario, más acorde con el original.

cresterías doradas de la calle central siguiendo los criterios de reversibilidad –se desmontan quitando 3 tornillos– e identificación con respecto al original, añadiéndoles una inscripción con el año de la restauración. Una crestería está situada encima de la escena del Calvario (0,37 x 1,20 x 0,29 m.) y la otra es la superior, de las dos que rematan la hornacina de Santa Bárbara (0,51 x 1,20 x 0,20 m.) basándonos para esta última en la fotografía de 1924.

Para la crestería del Calvario se tomaron las medidas y los datos que quedaban sobre el fondo, tallándose muy similar a la pieza situada inmediatamente encima de la hornacina de Santa Bárbara, aunque simplificando su decoración, las acanaladuras y sobre todo las bóvedas estrelladas internas. Las dimensiones de las ranuras corresponden a las de la crestería inferior, así como el tamaño de los cuatro elementos que la rematan, que son iguales a los de las calles laterales.

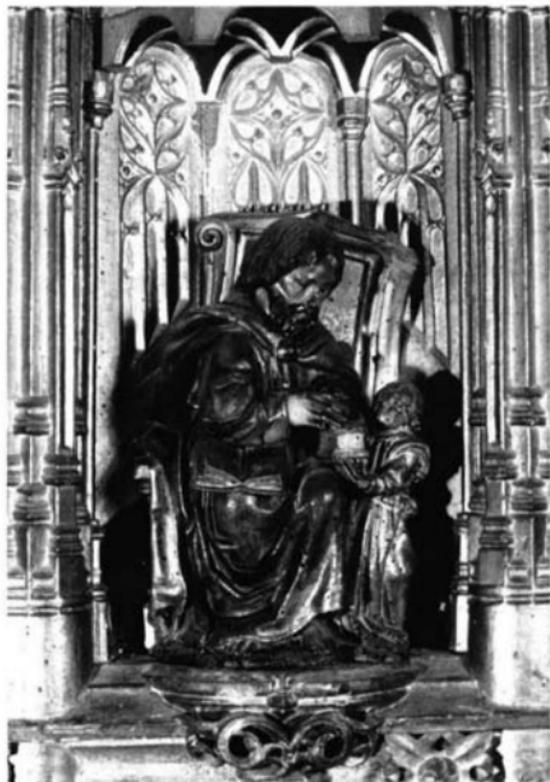
El ataque de carcoma era, en general, superficial a excepción de algunas esculturas, como el Cristo y los santos de la predela, donde el deterioro fue bastante grave, dejando

la madera casi totalmente perforada por las galerías y quedando la policromía profusamente marcada por los orificios de salida del insecto. Estos orificios redondeados se presentan prácticamente en toda la superficie como característica común de todas las esculturas y de algunas zonas del retablo. El armazón de pino que sujeta la arquitectura del retablo y los tirantes que entran en los mechinales también presentan este ataque siendo afortunadamente superficial.

3.- San Mateo (38 x 28 x 16 cm.) antes de la restauración. Dicha figura se encontraba muy repintada y con múltiples orificios producidos por la carcoma. Obsérvese el ennegrecimiento del dorado.

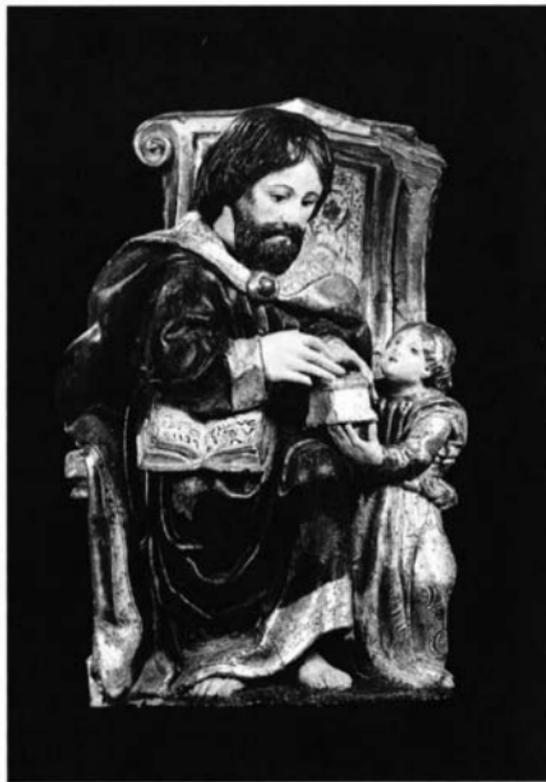
4.- San Mateo después de la restauración. Después de la intervención salió a la luz el gran esplendor de la policromía: estofados sobre oro en las cenefas y sillón y brocados aplicados en la túnica negra.

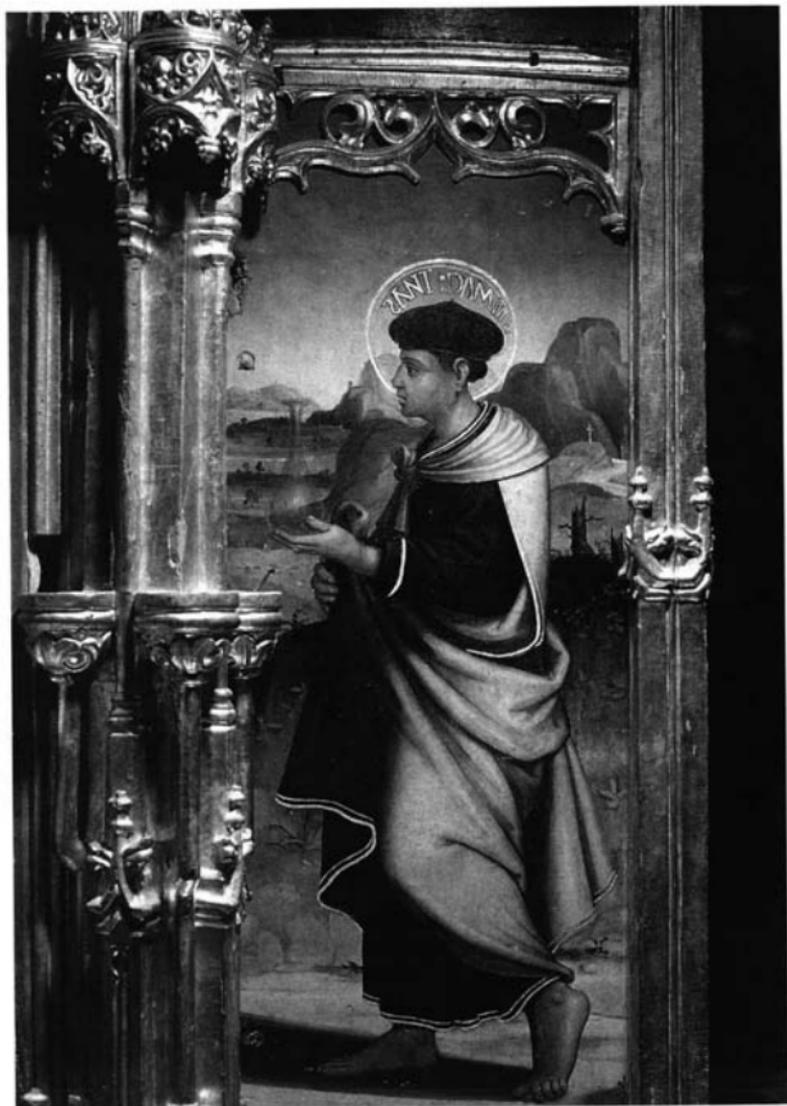
6.- Tabla de San Damián (102 x 37,5 cm.) después de la restauración. Se realizó una media limpieza del barniz oxidado volviendo a descubrir la riqueza del colorido.

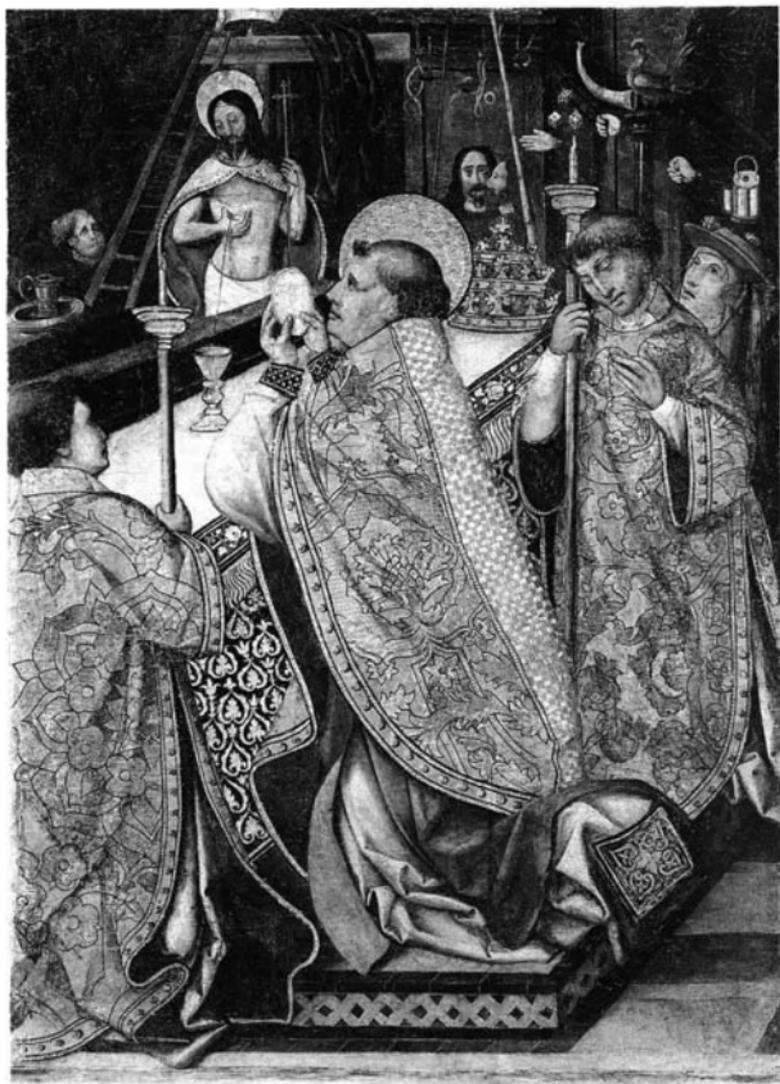
7.- Misa de San Gregorio (80 x 58 x 2,5 cm.) después de la restauración. A esta tabla únicamente se le asentó el color y se limpió superficialmente ya que estaba muy intervenida en los años sesenta con una limpieza excesiva e infinidad de retoques.

Se respetó la repolicromía de las encarnaciones de las esculturas ya que está perfectamente realizada y se encuentra en muy buen estado. Tampoco se tocaron los repintes de la “Misa de San Gregorio” debido a que en la limpieza excesiva a la que fue sometida en otro tiempo, se perdió un gran porcentaje de veladuras. Por este motivo únicamente se rebajó el grosor del barniz y se aclararon los repintes más oscuros. En el fondo azul del Calvario se realizaron diversas catas en lugares representativos, determinándose que la capa original decorada con brocado aplicado, se encontraba perdida en un 98%, así que únicamente se descubrieron los pequeñísimos fragmentos que quedaban de esta decoración. Los repintes de las esculturas y de la arquitectura del retablo se suprimieron con diclorometano en gel, terminando la limpieza mecánicamente, proceso especialmente laborioso ya que la eliminación de la gruesa capa de repintes, al estar realizada con aglutinante de huevo y barnizada con clara de huevo, es particularmente difícil.
