## RECUPERACIÓN PATRIMONIAL PINTURAS MURALES ERMITA Nª Sª DE GUADITOCA EN GUADALCANAL (SEVILLA)

TRABAJO FIN DE GRADO  
GRADO EN CONSERVACIÓN Y RESTAURACIÓN DE BIENES CULTURALES  
UNIVERSIDAD DE SEVILLA  
CURSO 2020-2021  
AUTORA: LOURDES ROYO NARANJO

## ANEXO 2 MAPAS DE DAÑOS ESTADO DE CONSERVACIÓN PINTURAS MURAL

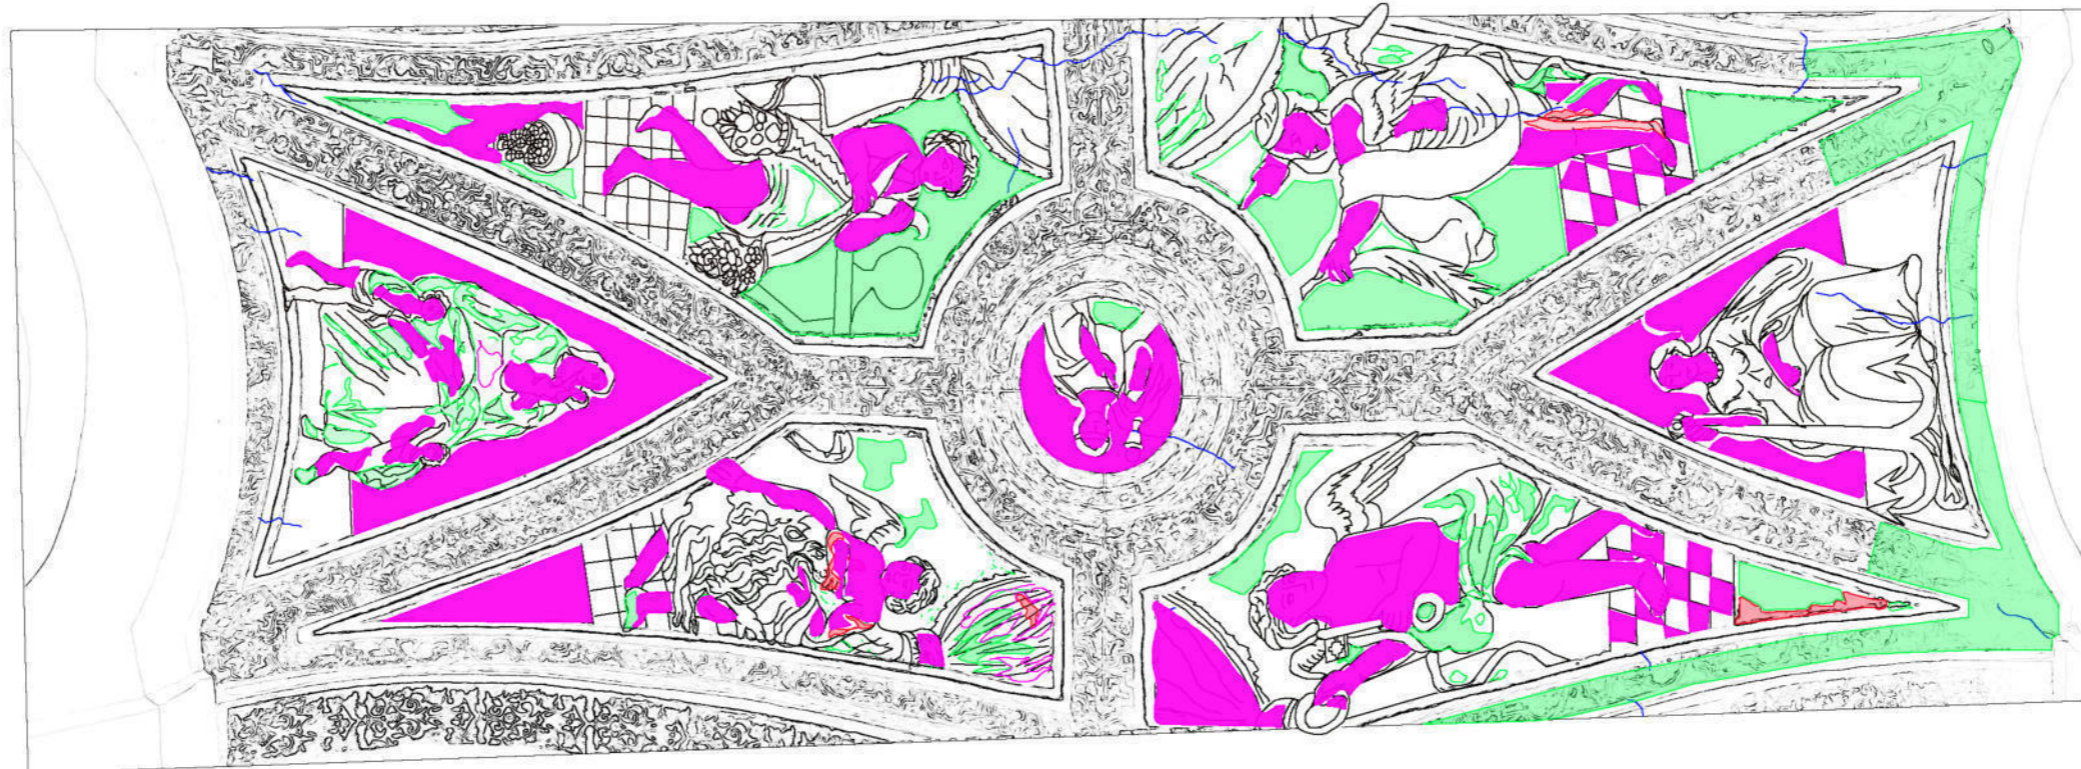
**Ubicación:** En el arco central del primer cuerpo, en los arcos que separan los tramos de la nave central y en el sotocoro. Destaca la grieta del primer tramo y la situada en el coro.

**Ubicación:** En el tramo de sotocoro encontramos grietas de tamaño de 2 cm en paneles laterales y en la clave de arcos que dividen, siendo estos daños importantes. En los tramos segundo y tercero las fisuras son de pequeño tamaño y se concentran en el presbiterio y en la cúpula, donde se concentran en el centro de la bóveda.
