FRACTURA FRÁGIL DE UN GANCHO DE GRUA

Y. Torres, J. M. Gallardo y J. Domínguez

Escuela Técnica Superior de Ingenieros de Sevilla, Departamento de Ingeniería Mecánica y de los Materiales
Avda. Camino de los Descubrimientos, s/n, 41092, Sevilla.

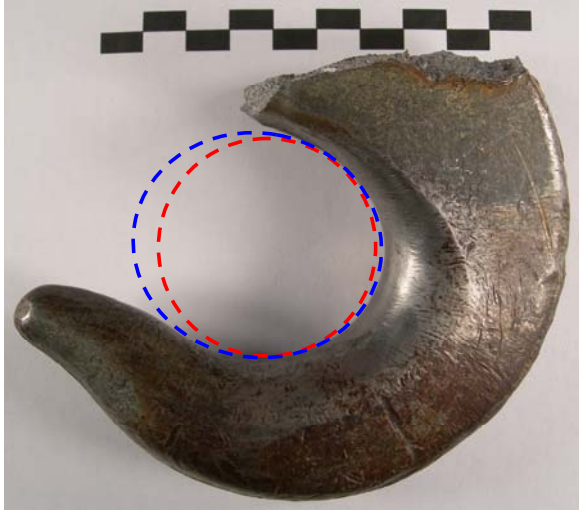
El examen inicial del gancho (figuras 1 y 2), revela la presencia de daño superficial generalizado: rebabas, golpes, restos de óxido y la presencia de un cordón de soldadura en uno de los bordes.

Figura 1. Imagen de la parte del gancho fracturada. Se incluye una escala graduada en cm.

envejecimiento por la deformación a la que ha sido sometido el gancho de elevación durante su vida en servicio (ver figura 1). En el estado actual del gancho, se puede indicar que no presenta calamina (óxido de hierro), no está galvanizado (no hay presencia de zinc), ni está protegido con pintura.

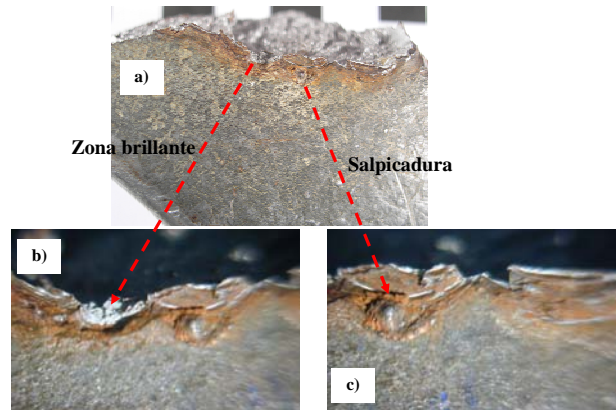
Precisamente, el origen de la fractura (zona brillante en la figura 2b) se sitúa en la superficie original del gancho, adyacente al cordón de soldadura, según se deduce de la presencia de marcas de propagación emanando de dicho origen. También se aprecian restos de salpicaduras del material fundido en el proceso de soldadura al que fue sometido el gancho de elevación (figura 2c).

Figura 2. Detalles de la superficie y de los restos del cordón de soldadura.

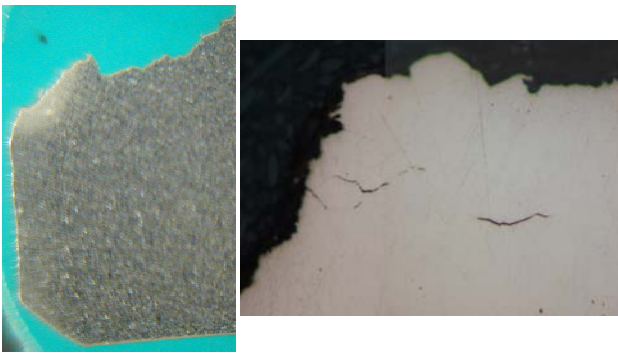
El análisis metalográfico se realizó sobre una sección mecanizada en un plano perpendicular tanto a la superficie de fractura del gancho como a la superficie original de éste y el corte se realizó justo en el límite del defecto con apariencia brillante y que como se ha citado anteriormente en el apartado 3.1 ha sido el origen de la fractura catastrófica de dicho elemento de elevación. En la figura 3 se muestra una imagen de dicha sección en la que se aprecia la presencia de grietas que parten desde la superficie del gancho y que crecen hacia el interior del mismo. Debe remarcarse que la morfología de las grietas (bordeando y/o bifurcando entre los granos del material), es típica de las grietas originadas durante la solidificación (agrietamiento por licuación).

Figura 3. Micrografía de la sección perpendicular a la superficie de fractura y en el límite del origen de la fractura.

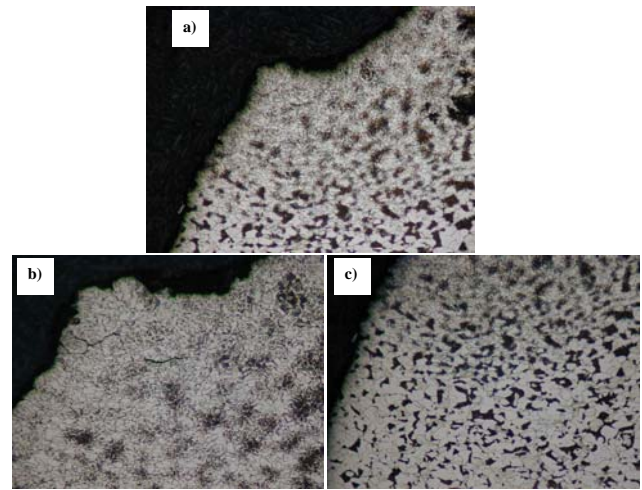
Finalmente, se atacó químicamente (Nital al 5 %) la superficie de la muestra (figura 4). Particularmente, en la figura 4c se aprecia la estructura de ferrita más perlita típica de un acero bajo en carbono con un tratamiento de normalizado. El tamaño de grano es de 6, según UNE-EN-ISO 643:2004. Más cerca del origen de la rotura, la estructura varía (figura 4a), apreciándose a mayores aumentos una estructura globulizada y, coincidiendo con la zona agrietada, una estructura de grano afinado, típica de la zona afectada por el calor (ZAC) de una soldadura en este tipo de aceros (figura 4b) y en la que se ha superado los 800 °C. Debe precisarse que dicha zona de grano fino se encuentra limitando con la superficie de fractura del gancho y que en ella el tamaño de grano disminuye a un valor de 8 por efecto del ciclo térmico de la soldadura. A medida que nos acerquemos al cordón de soldadura (presente en la contraparte del gancho fracturado, pero que no ha sido suministrada), es decir, zonas en las que se alcanzaron temperaturas mayores, irán apareciendo otras estructuras características de la ZAC de este tipo

de aceros. Esto permite indicar que la rotura no se ha iniciado en un defecto situado en la intercara entre el metal fundido y el metal base, sino en la ZAC que haya alcanzado una temperatura comprendida entre unos 850 y 1000°C. En esta parte de la ZAC los defectos típicos son agrietamientos por: 1) temple o hidrógeno, y 2) licuación. El agrietamiento por temple vendría acompañado de la aparición de una estructura típica martensítica y que no se observa en la muestra². Sin estructuras martensíticas de elevada dureza, el hidrógeno es generalmente inocuo. Por su parte, la susceptibilidad al agrietamiento por licuación puede calcularse relacionando el contenido de carbono, azufre y manganeso del acero. Para una relación manganeso/azufre de 25 el contenido máximo de carbono para evitar el agrietamientos es del 0,15 %. Se postula en consecuencia, que la grieta de la que partió la rotura del gancho era de las llamadas de "licuación".

Figura 4. Microestructura de la sección perpendicular a la superficie de fractura y en el límite del origen de la rotura.

esa zona globalizada es más duro y tenaz (tiene un tamaño de grano menor). En el seno de esta zona, las grietas de licuación originadas durante el proceso de soldadura (figura 4b), crecen establemente al ser sometido el gancho a los esfuerzos mecánicos inherentes a las condiciones de servicio (elevación de cargas).

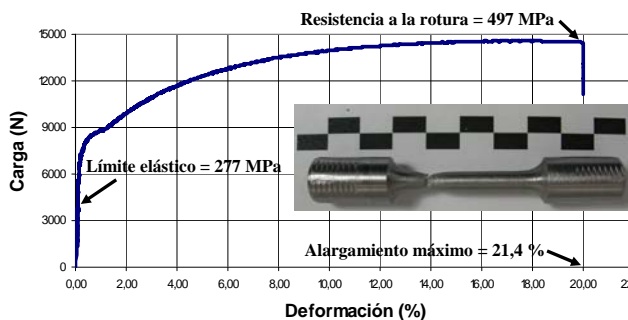
La resistencia mecánica se evaluó en términos de resistencia a la tracción (norma UNE-EN-10002-1 [7]). El ensayo se realizó, en una máquina electromecánica Instron, en control de carga y a una velocidad de aplicación de la misma de 400 N/s hasta la rotura. Se empleó una probeta cilíndrica de 6 mm de diámetro aproximadamente (mecanizada a partir del gancho) y se define el límite de fluencia para un alargamiento del 0,2 %. En la figura 5 se muestra la gráfica correspondiente al ensayo de tracción, añadiéndose los valores de la tensión, y el alargamiento cuando se alcanza la rotura del material, así como la imagen de la muestra ensayada. La reducción de área fue de 57,6 %. Los resultados obtenidos corresponden al comportamiento esfuerzo-deformación típico de un acero de bajo contenido en carbono, arrojando valores apropiados y coherentes para límite de fluencia, la resistencia a la rotura y la ductilidad.

Figura 5. Comportamiento esfuerzo-deformación del acero investigado.

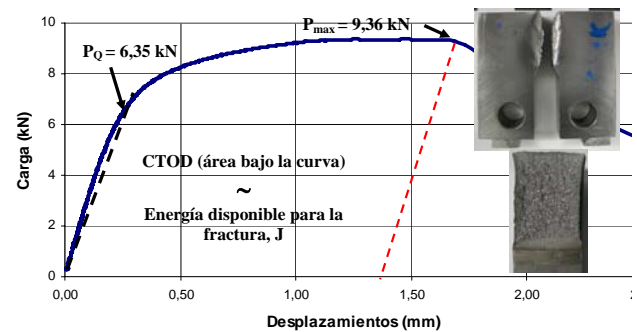
registrándose *insitu* la variación de la carga en función de la abertura de la grieta (medida en la boca de la entalla, COD) mediante un extensómetro. En la figura 6 se muestra la relación P-COD para el acero investigado y se añade la imagen de la probeta ensayada. El ensayo realizado no se encuentra bajo condiciones de deformación plana ya que el tamaño de la probeta era insuficiente y el frente de la grieta no es plano. Además, la relación entre P_{max}/P_Q es mayor que 1,1 y por tanto, no tiene sentido calcular la tenacidad de fractura a partir del valor de P_Q , ya que como se observa la fractura ocurre a valores de P_{max} muy superiores. En estos casos, materiales con un comportamiento elastoplástico, se recomienda evaluar la energía disponible para la fractura, J, como el producto entre el CTOD (área bajo la curva P-COD), el límite elástico y una constante que depende del estado tensional en la punta de la grieta. La deformación plástica alrededor de la grieta y la forma de la curva P-COD indica que el material, al igual como ocurrió en el ensayo de tracción, experimenta un comportamiento dúctil característico de aceros no aleados de bajo contenido en carbono.

Figura 6. Curva P-COD para el acero investigado.

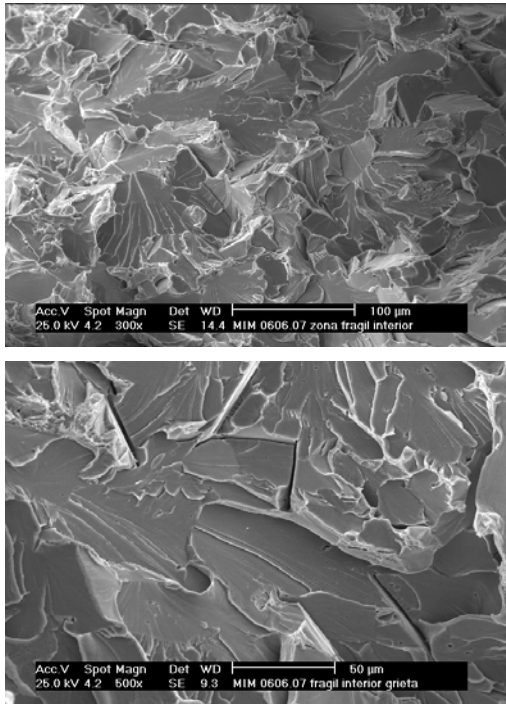
El análisis detallado de la superficie de fractura del gancho se realizó mediante microscopía electrónica de barrido (MEB). Dicho estudio permite evaluar y discernir con mayor precisión el origen, tamaño y morfología del defecto que causó la rotura, así como los rasgos característicos del tipo de fractura que experimentó el gancho bajo las condiciones de servicio (impacto, carga o sobrecarga) e historia (defectos superficiales, calentamientos locales inherentes a la soldadura y/o acumulación de deformación). En la figura 7 se presentan imágenes de la superficie de fractura del gancho, observándose rasgos característicos e inequívocos de que ha ocurrido una fractura frágil (presencia de clivaje, fractura transgranular y grietas secundarias).

Figura 7. Fractura frágil: presencia de clivaje, fractura transgranular y grietas secundarias.

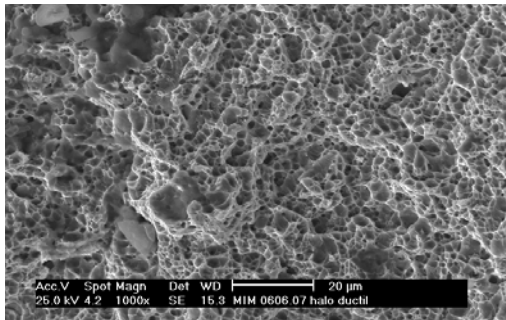
A diferencia del comportamiento frágil del acero en la gran parte de la sección de rotura, en la figura 8 se muestra la micrografía correspondiente a la superficie de fractura de la ZAC. En toda esta zona se observa una rotura con rasgos claros de fractura dúctil como son la presencia de microcavidades u hoyuelos. Esta observación concuerda con el hecho de que el acero en

Figura 8. Presencia de fractura dúctil (presencia de microcavidades u hoyuelos) en la zona afectada por el calor.

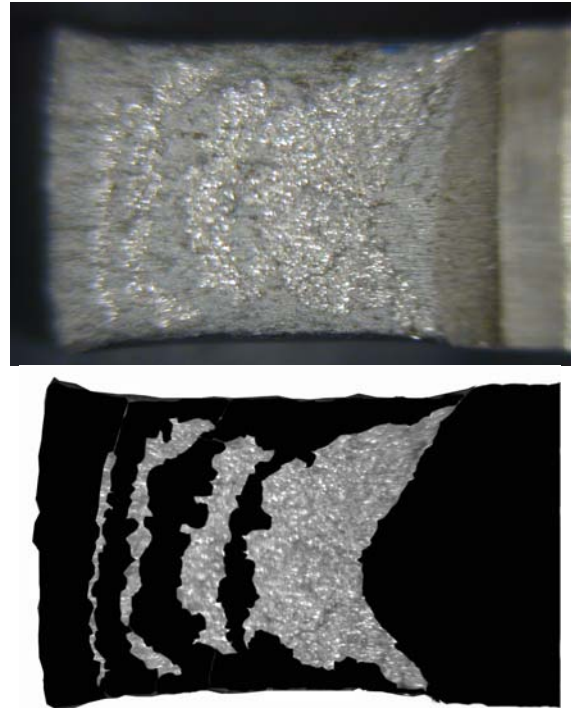
En la figura 9 se muestra la superficie de fractura correspondiente al ensayo de tenacidad de fractura (probeta CT). En la misma se aprecia, a partir del frente de entalla, una primera zona asociada al proceso de prefisuración bajo cargas cíclicas (presencia de estrías de fatiga). A continuación, sería de esperar un crecimiento subcrítico de la grieta hasta alcanzar la condición crítica, además de la presencia en toda la fractura de microcavidades. Sin embargo, en dicha imagen se aprecia que dicho crecimiento estable ocurrió formando marcados e intercalados escalones, unos de

apariencia más rugosa y con rasgos de fractura dúctil (hoyuelos) y otros de aspecto brillante y presencia de clivaje y rotura transgranular (fractura frágil). Con ayuda del análisis de imágenes, se contabilizaron las correspondientes fracciones de área, resultando en un 47% y 53% de frágil y dúctil, respectivamente.

Figura 9. Superficie de fractura asociada al ensayo de tenacidad de fractura. Fracciones de área.
