INTERVENCIÓN DE EMERGENCIA EN LAS YESERÍAS DEL PATIO DE LAS DONCELLAS

Inspección, estudios previos y contribuciones a la conservación preventiva

Jesús Serrano Rodríguez, Conservador-Restaurador GARES, S. L.
Director de la intervención

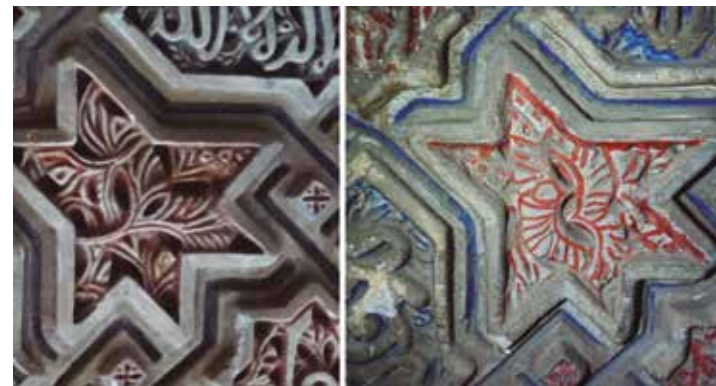
En numerosas ocasiones también se producen pérdidas de relieves en las decoraciones, debido a la aplicación de sucesivas capas de encalados y policromías (Fig. 8).

Figura 8. Comparación entre dos candilejos de seis vértices situados en el friso superior de la galería del Patio de las Doncellas que responden a reparaciones en distinta época. A la izquierda se aprecia una alta definición de la geometría y de la talla mientras que a la derecha se ha perdido el relieve con las sucesivas capas de encalado y policromía aplicadas.

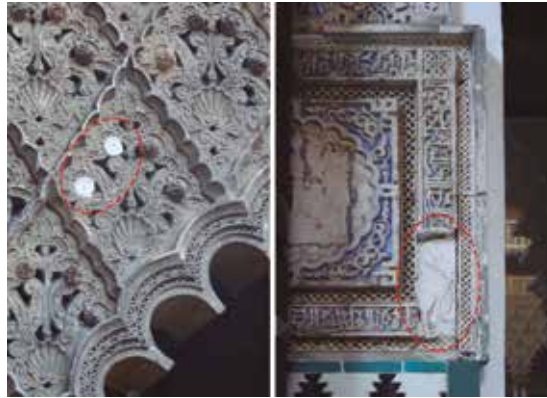
Actualmente, los desprendimientos de las piñas decorativas de los paños de sebka representan la patología con mayor incidencia en el Patio de las Doncellas. Al contrario que las piñas originales -que usan un vástago de yeso para insertarse en la decoración- las piñas repuestas han usado clavos de hierro, que han sufrido un proceso de oxidación favorecido por el pH ligeramente ácido del yeso, motivo por el que se han fragmentado y desprendido del soporte al expandirse por la formación de óxidos o por la pérdida de la fijación mecánica al mineralizarse el clavo de hierro (Fig. 11).

Figura 9. Patologías de las yeserías del Patio de las Doncellas: Desprendimiento de piñas en el paño de sebka y desprendimiento de epigrafía en la cenefa del paramento.

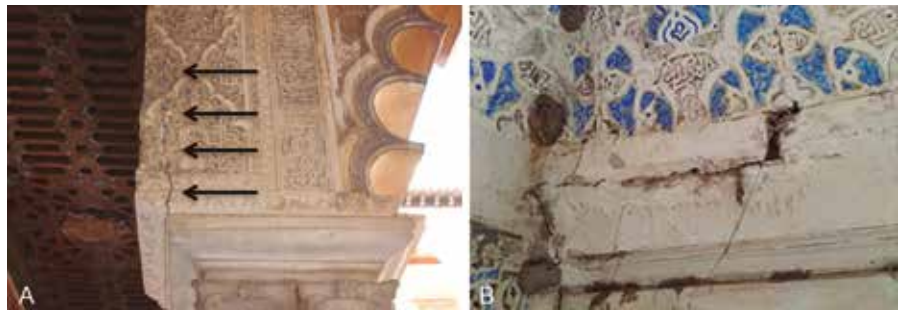
Figura 10. A la izquierda, grieta en esquina sureste del Patio de las Doncellas de hasta 5 mm de abertura en algunos puntos y hasta 14 cm de profundidad. A la derecha, nidos de avispas alfareras en la parte superior de los divanes de Patio de las Doncellas.

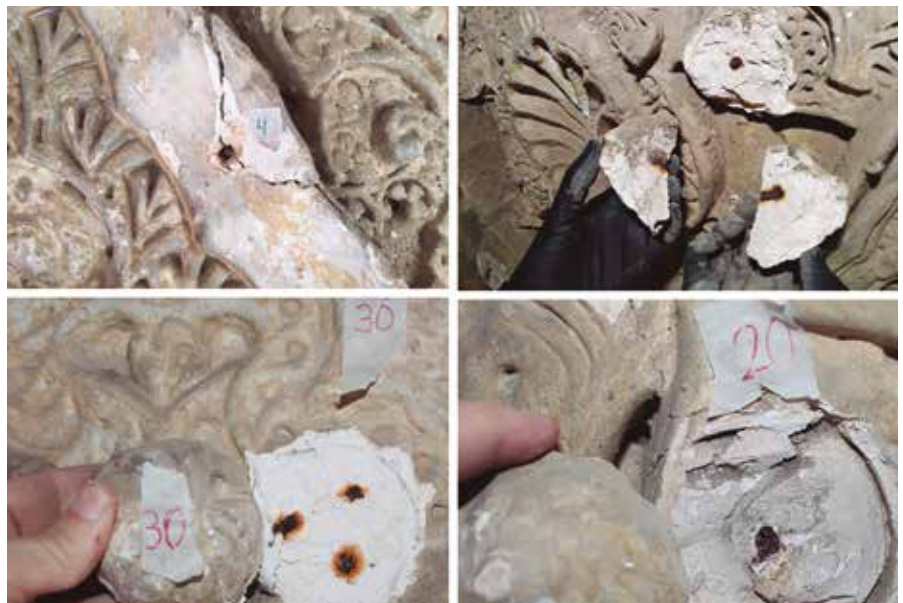
Figura 11. Diversos daños ocasionados por la oxidación de los clavos de hierro.

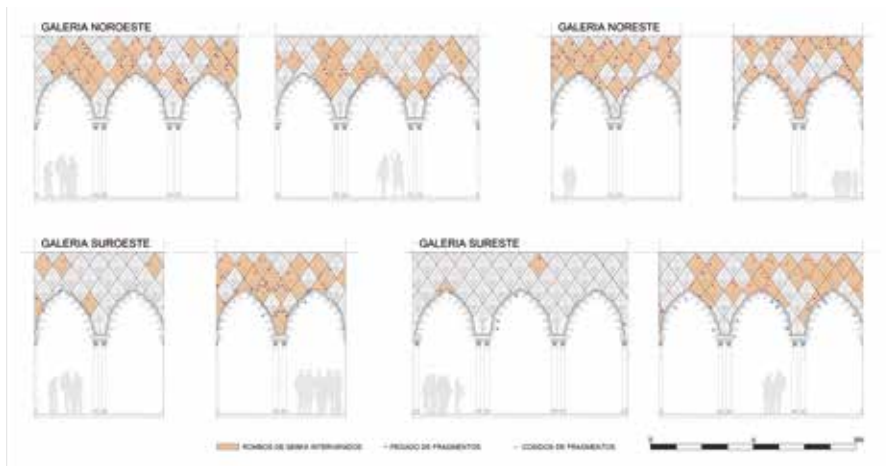
Figura 13. Ejemplo de mapeo realizado durante la intervención de emergencia sobre los paños de sebka de las galerías interiores del Patio de las Doncellas. En este caso, ha sido necesario realizar un mapeo de las acciones llevadas a cabo para localizar los puntos que presentaban riesgo de desprendimiento y han sido reparados.

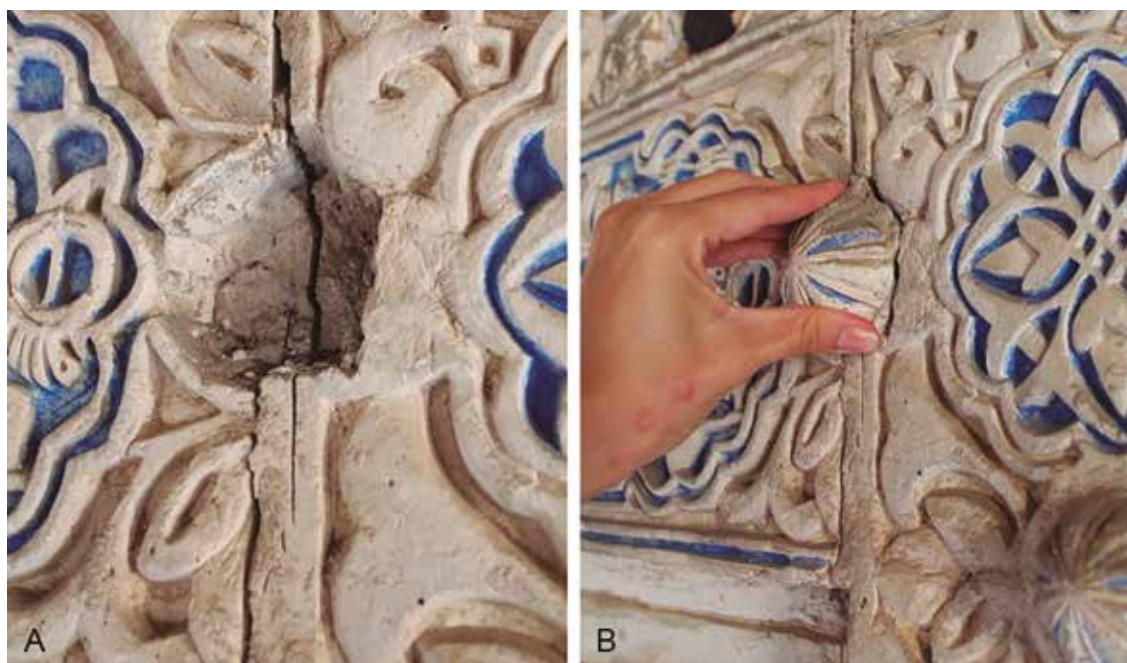
Figura 15. Pegado de piña embebida entre dos placas del ajimez situado en la galería interior del Patio de las Doncellas. A.- Estado inicial de la yesería, B.- Intervención de emergencia resuelta con pegado del elemento decorativo.

En algunos puntos, la separación de placas de yeso ha producido que piezas insertadas se hayan despegado. En estos casos se han vuelto a pegar, pero solo a una de las placas, evitando que se desprenda la pieza en caso de que haya algún movimiento a posteriori (Fig. 15).

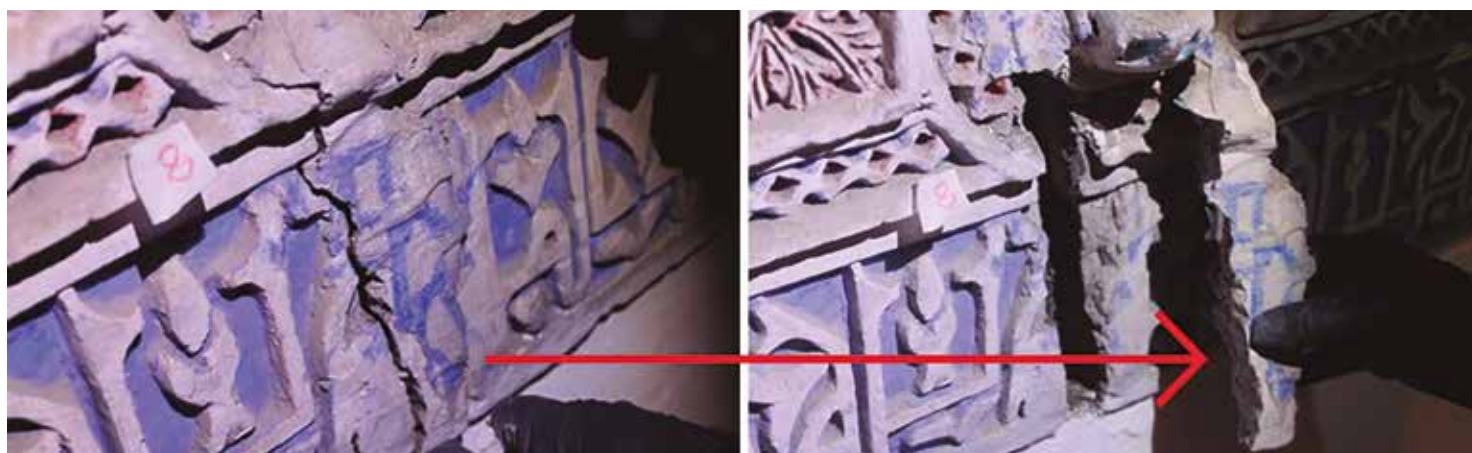
Figura 19. Detalle de una pieza de yeso que sella burdamente una separación de placas en la Sala de Toledanos y es retirada tras comprobar que supone un riesgo de desprendimiento.

En los casos en los que las piezas en peligro de desprendimiento eran “reparaciones” más o menos recientes, no se han cosido, sino que se han desmontado, dejando en evidencia las grietas que estaban sellando (Fig. 19).
