UNIVERSIDAD DE SEVILLA

Escuela Técnica Superior de
Ingeniería de Edificación

LEVANTAMIENTO Y ESTUDIO PATOLÓGICO DE “VILLA ENCARNITA”. NERVIÓN (SEVILLA)

PROYECTO FIN DE GRADO

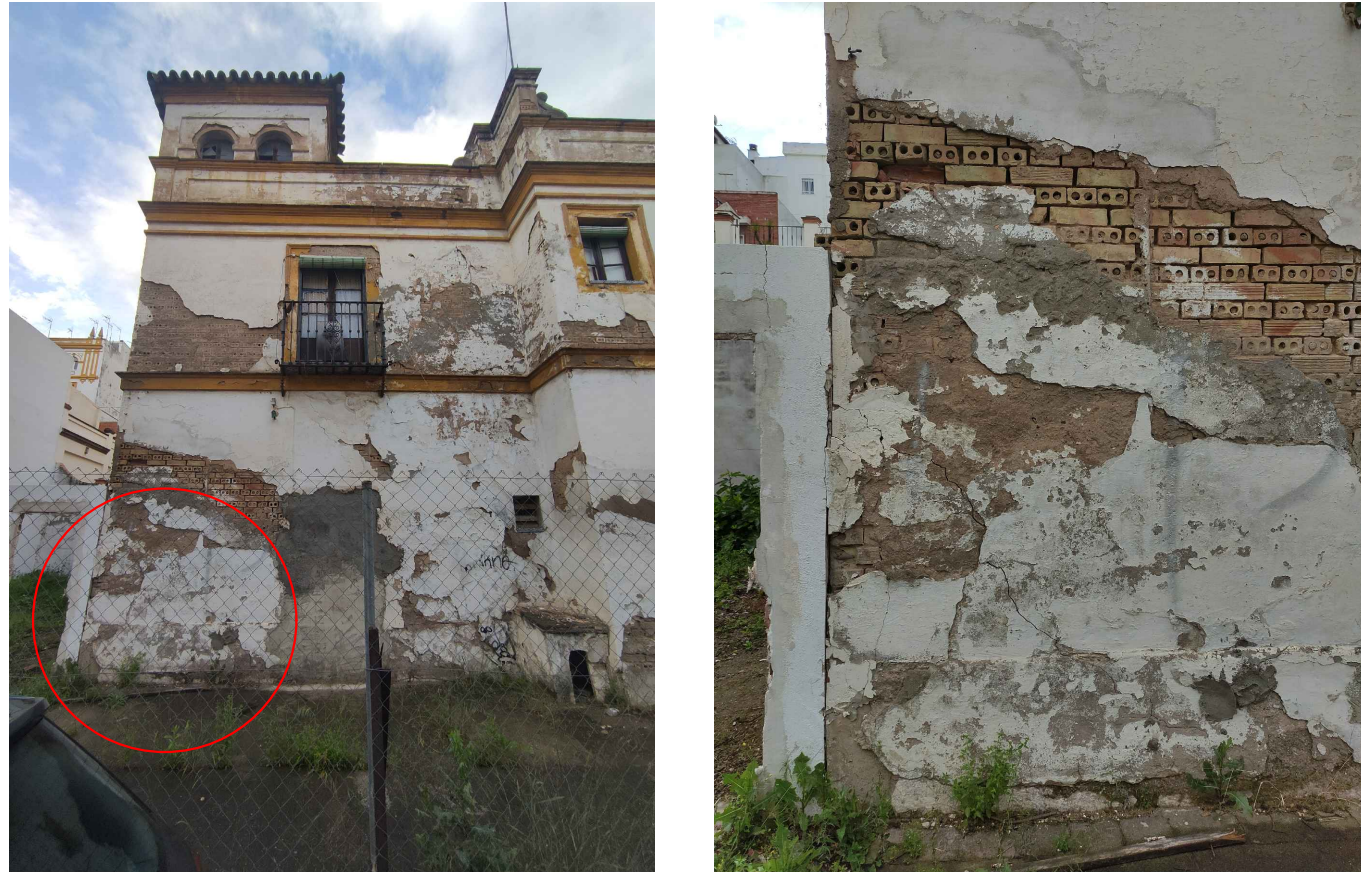
Alzado lateral izquierdo. Escala 1:200

La lesión se encuentra en el exterior de la vivienda, en la esquina inferior izquierda de la fachada lateral izquierda.

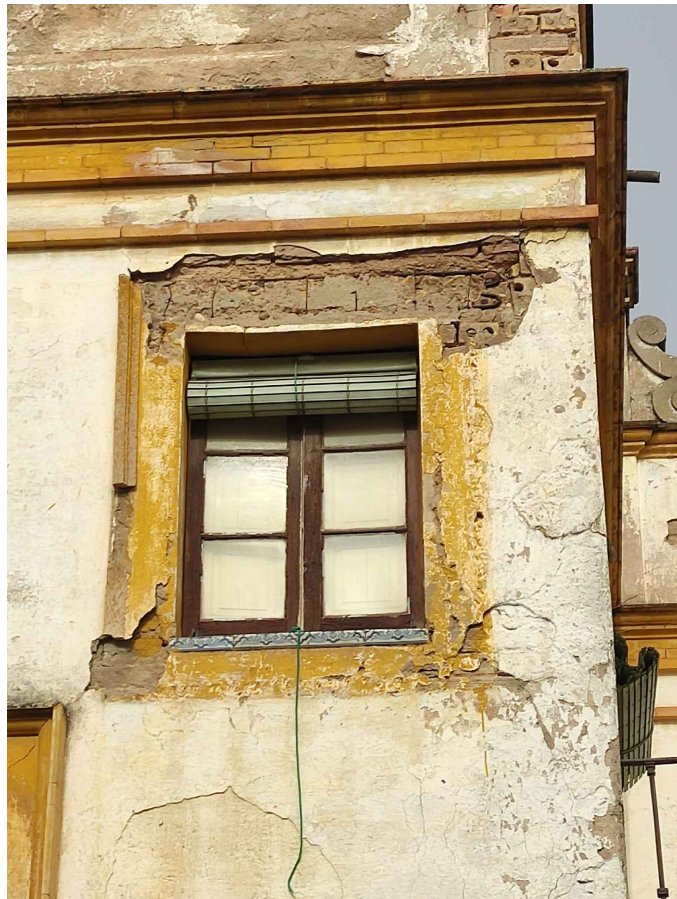
Alzado lateral izquierdo. Escala 1:200

La lesión se encuentra en la ventana de la estancia n° 1 de planta primera, en la fachada lateral izquierda.

- 1º: Apuntalar la ventana.
- 2º: Picado y eliminación del hormigón suelto o en mal estado.
- 3º: Limpieza de las armaduras y aplicación de pintura inhibidora de corrosión. Si la armadura ha perdido el 10% de su sección, se le deben añadir barras nuevas.
- 4º: Aplicar un mortero resistente y predosificado para recubrir la armadura.

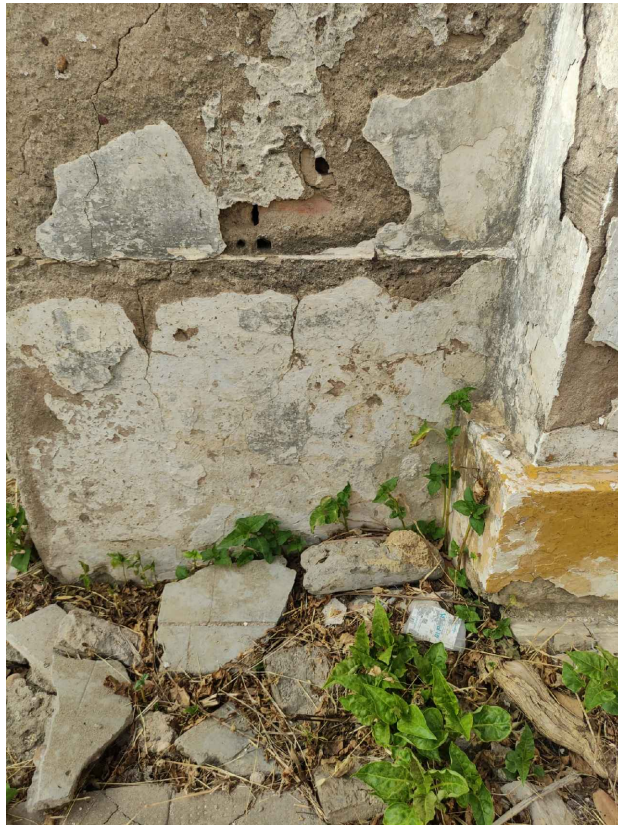
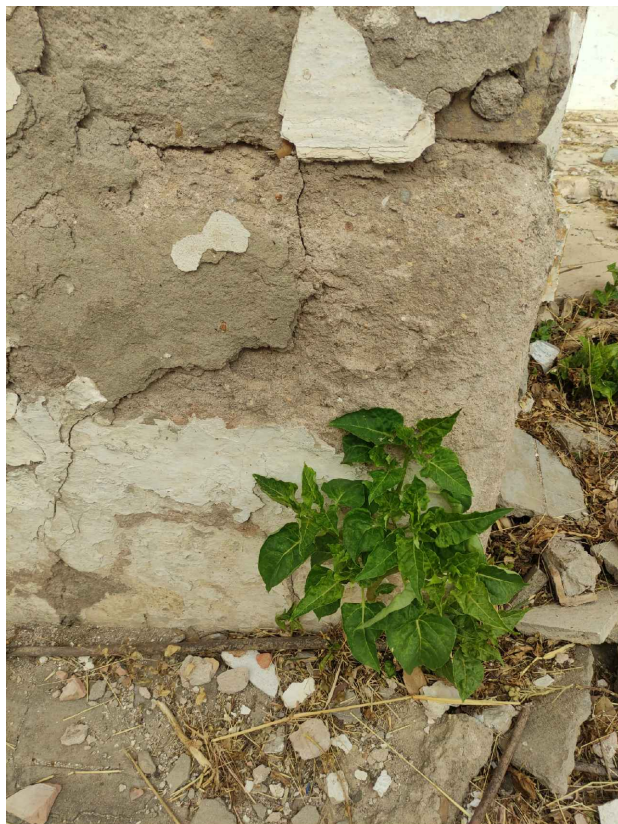
Se trata de una lesión generalizada en el exterior de la vivienda que afecta a las 4 fachadas.

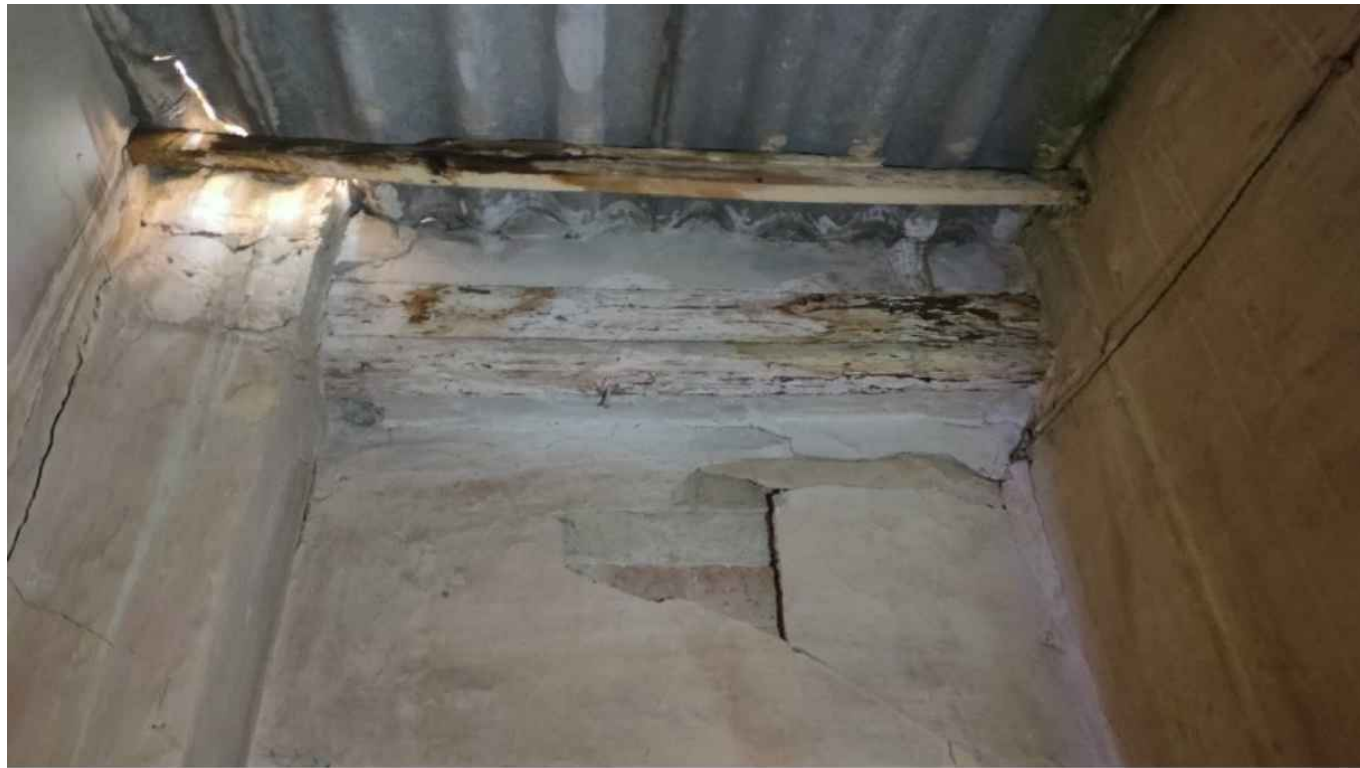
Planta primera. Escala 1:200

La lesión se encuentra en la ampliación de planta baja por la fachada lateral derecha.

La lesión es causada por la humedad durante un largo período de tiempo y por una mala ejecución de la zona de ampliación, donde como cubierta únicamente tenemos una plancha de fibra de vidrio con un deficiente encuentro con el muro de la fachada lateral derecha y con la medianera.

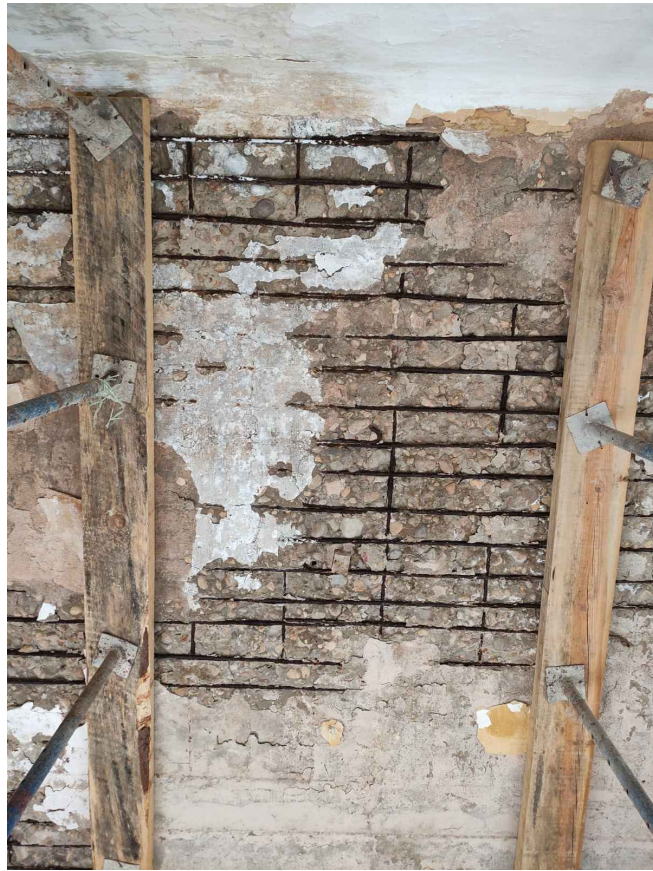
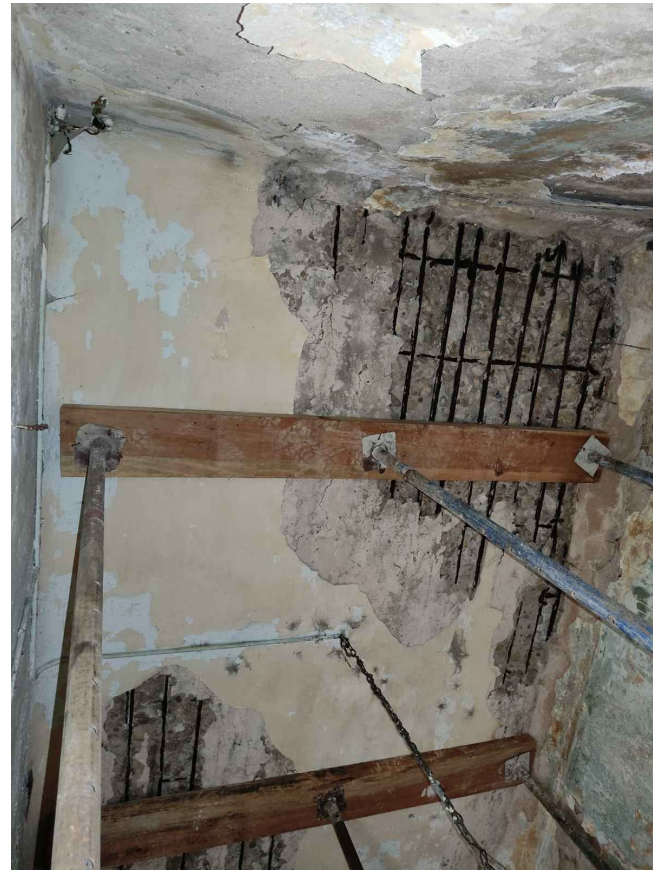
La lesión se encuentra en las estancias n° 7, 8, 9 y 10 de planta baja y en la estancia n° 7 de planta primera.

- 1º: Apuntalar la estancia afectada.
- 2º: Picado y eliminación del hormigón suelto o en mal estado.
- 3º: Limpieza de las armaduras y aplicación de pintura inhibidora de corrosión. Si la armadura ha perdido el 10% de su sección, se le añaden barras nuevas.
- 4º: Aplicar un mortero resistente y predosificado para recubrir la armadura.

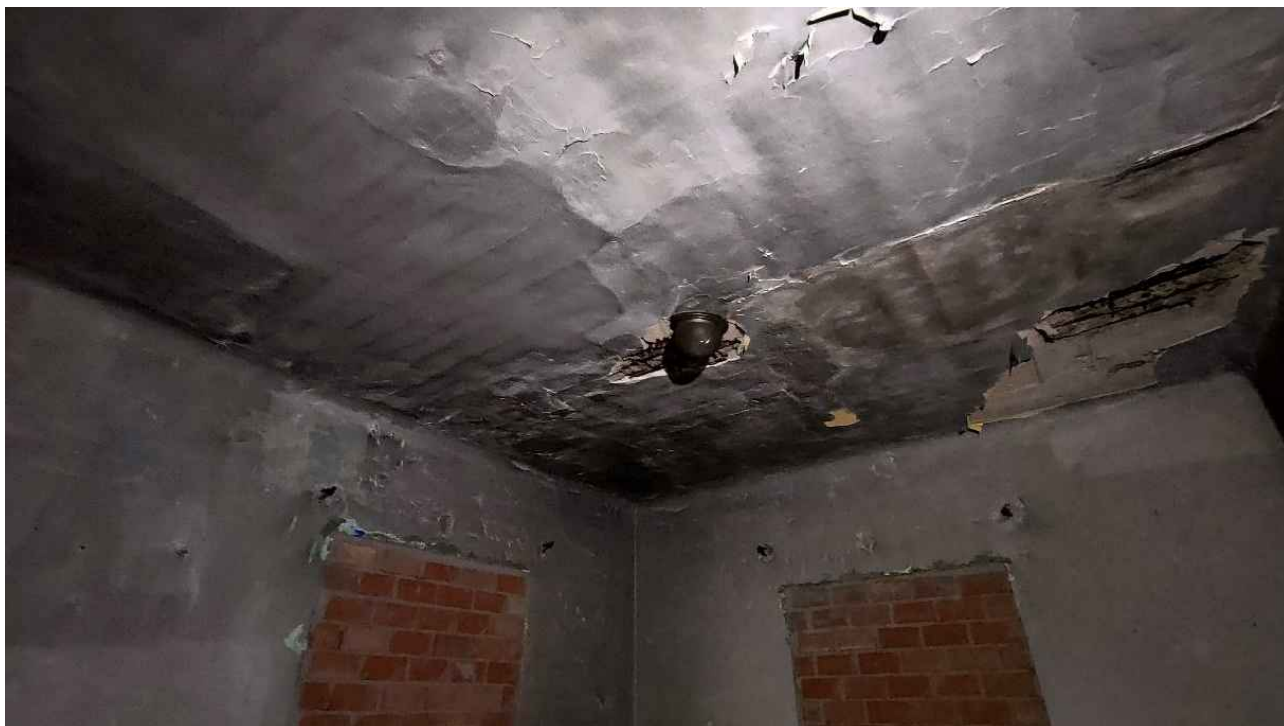
Planta primera. Escala 1:200

La lesión se encuentra en la estancia n° 5 de planta primera.

- Daños en la adherencia entre el acero y el hormigón por salto térmico.
- Pérdida significativa de espesor del recubrimiento de hormigón, debido al efecto "spalling" o desprendimiento por explosión del hormigón.
- Disminución de la resistencia de las armaduras de acero cuando la temperatura supera los 250° C.
- Disminución de la resistencia del hormigón cuando la temperatura supera los 380° C.

- 1º: Apuntalar la estancia afectada.
- 2º: Picado y eliminación del hormigón suelto o en mal estado.
- 3º: Limpieza de las armaduras y aplicación de pintura inhibidora de corrosión. Si la armadura ha perdido el 10% de su sección, se le deben añadir barras nuevas.
- 4º: Aplicar un mortero resistente y predosificado para recubrir la armadura.

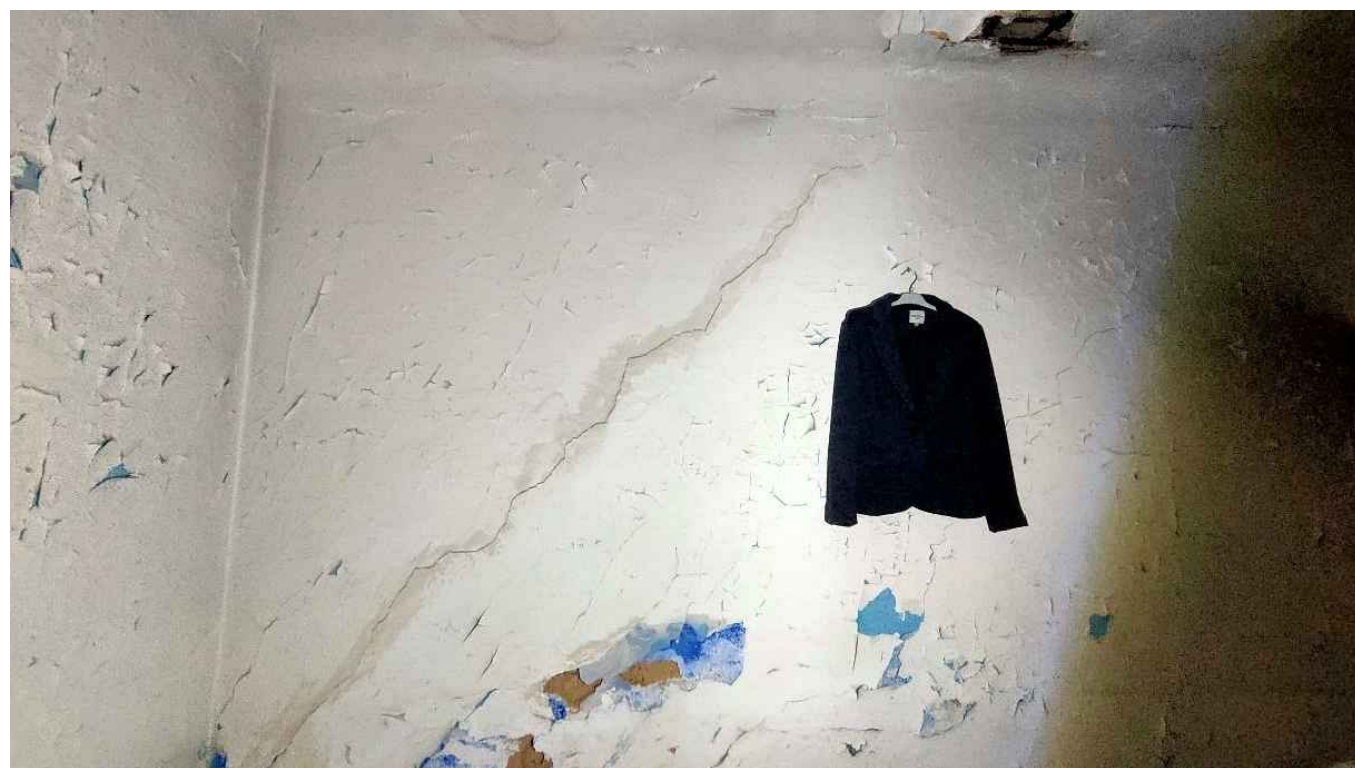
Planta primera. Escala 1:200

La lesión se encuentra en la estancia n° 1 de planta primera.

Se trata de una lesión secundaria, causada por una primaria que serían la flexión del forjado de planta primera provocados por la degradación de las armaduras tratados en la ficha técnica n° 8.

La lesión afecta al aspecto de la vivienda, al no ser sobre la estructura de esta, pudiendo ser provocada por otras lesiones que si afectan a la funcionalidad y seguridad de la estructura.

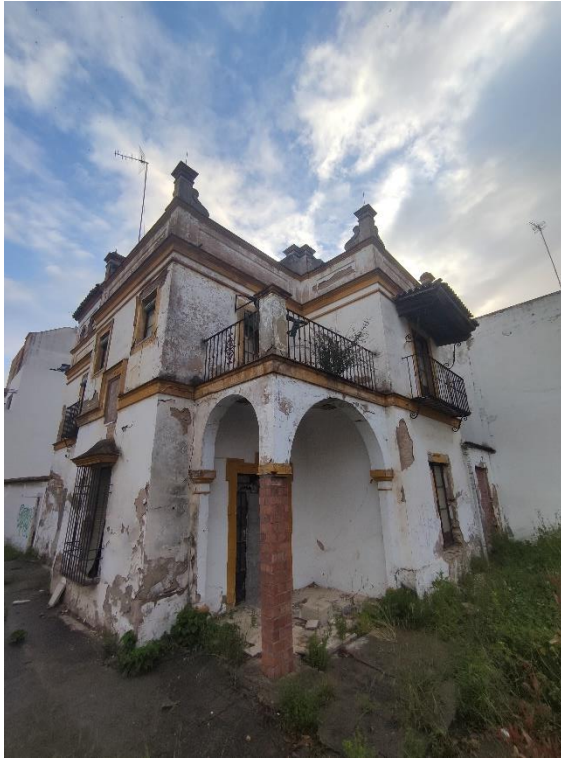
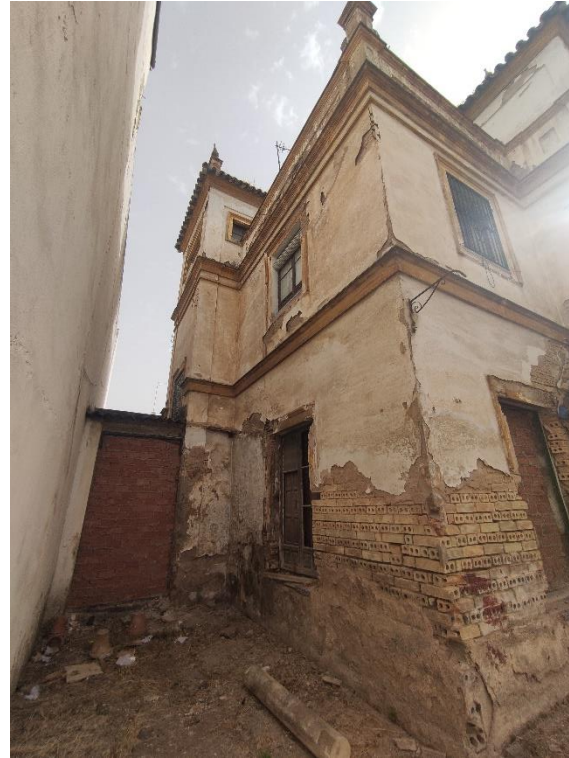
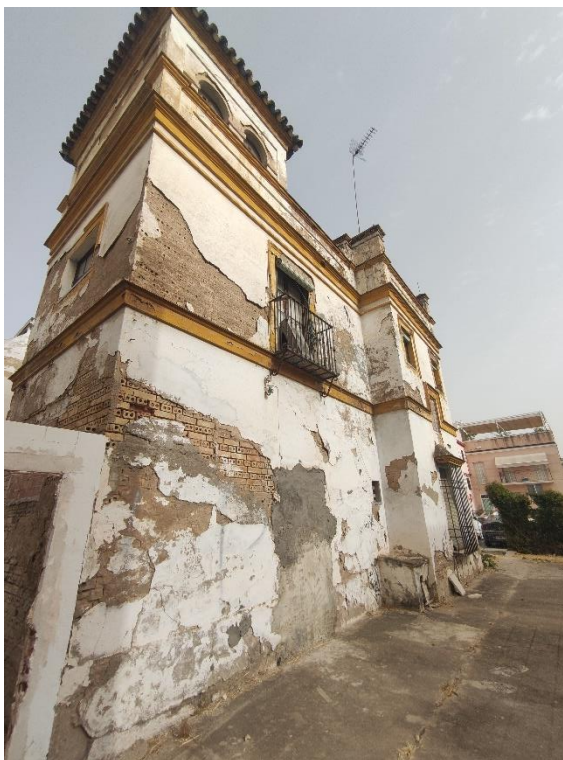
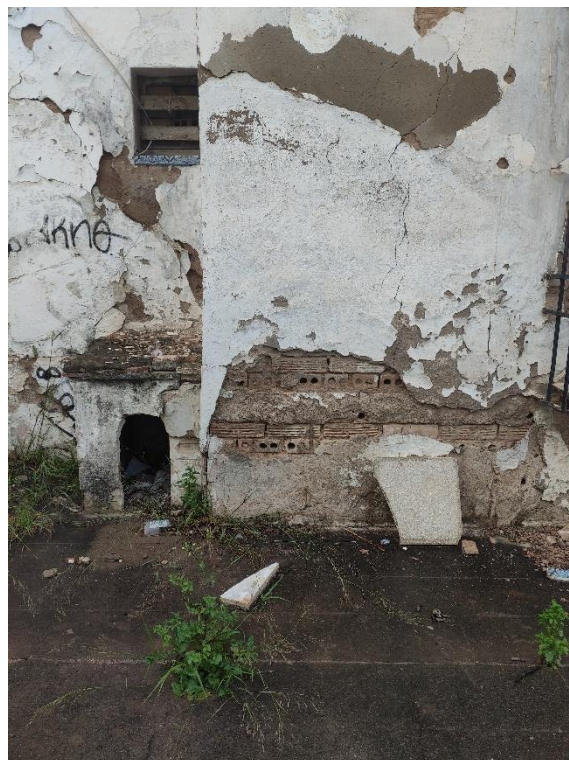
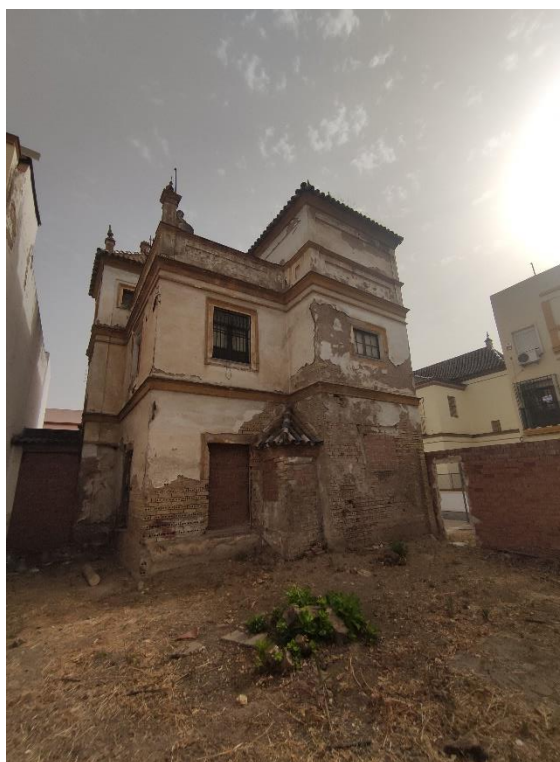
- N.º 1: Humedades en el encuentro de la fachada y el terreno.

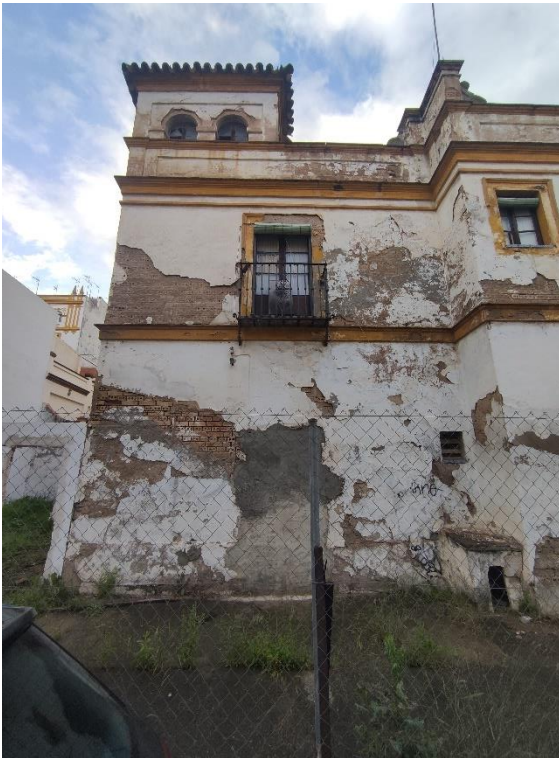
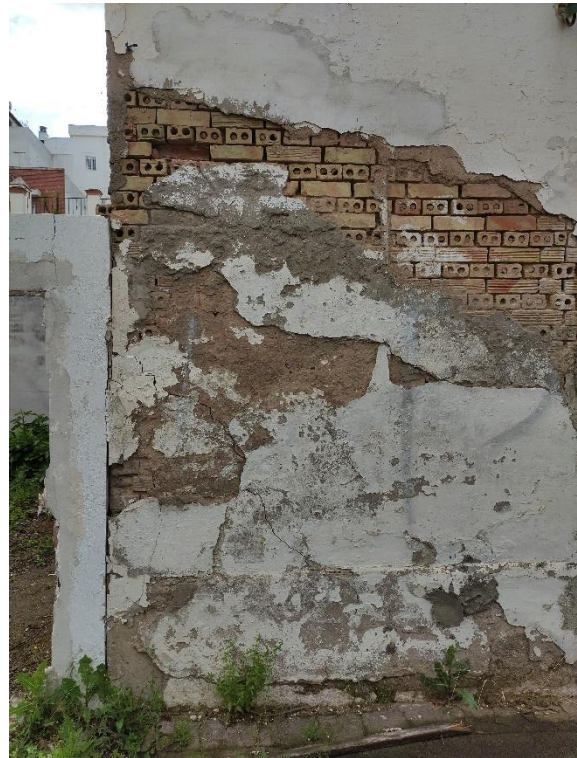
Longitud de la grieta: 1.23 m.

- N.º 2: Grieta en fachada.

Para solucionar el problema lo primero que se debe hacer es colocar testigos en la grieta, con el objetivo de ver si crece o permanece estacionaria. Dejaremos colocados los testigos hasta que pase la época de sequía, y si estos no se han fisurado, el asiento se habrá estabilizado, en el caso contrario, sería necesario realizar un recalce de la cimentación, para ello habrá que seguir los siguientes pasos:

- 1º: Realizar un estudio geotécnico del terreno.
- 2º: Apuntalar el forjado de la esquina para que no se produzcan mayores asientos durante el recalce (la vivienda ya tiene la zona apuntalada).
- 3º: Por el exterior de la edificación, realizar excavación por debajo de la zanja y hormigonar hasta que la zanja apoye sobre el recalce (por bataches).
- 4º: Reparar la grieta con grapas de acero, recibéndolas a continuación con mortero de cemento.

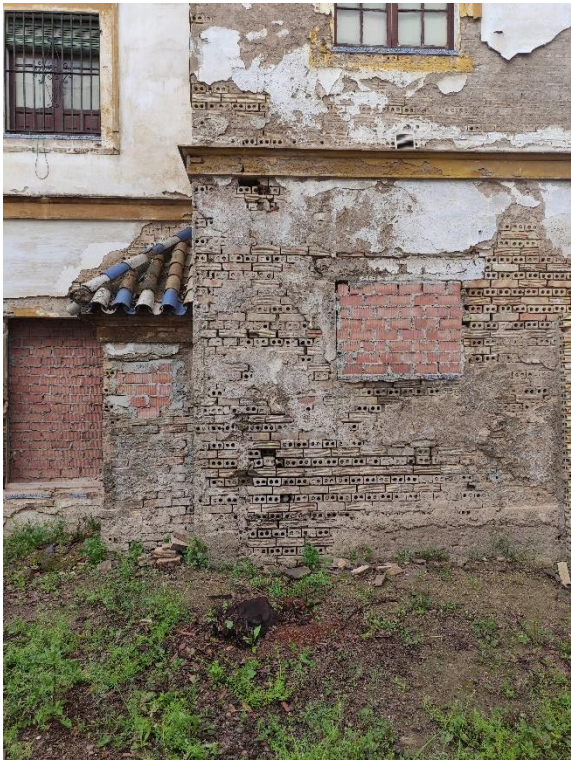
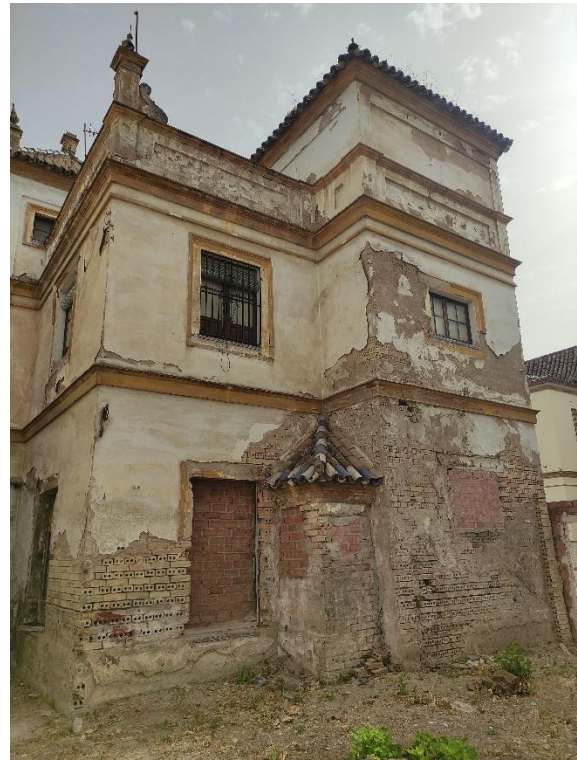
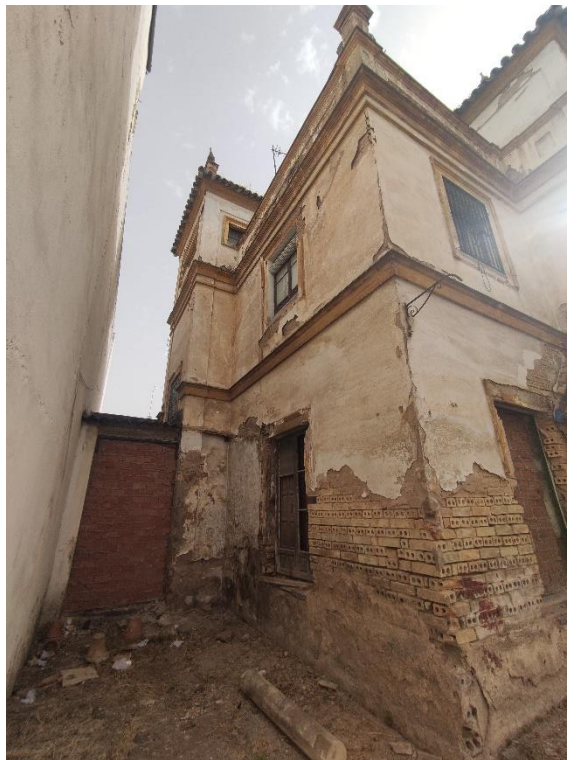
- N.º 3: Desprendimiento de juntas de fábrica de ladrillo de muro de carga.

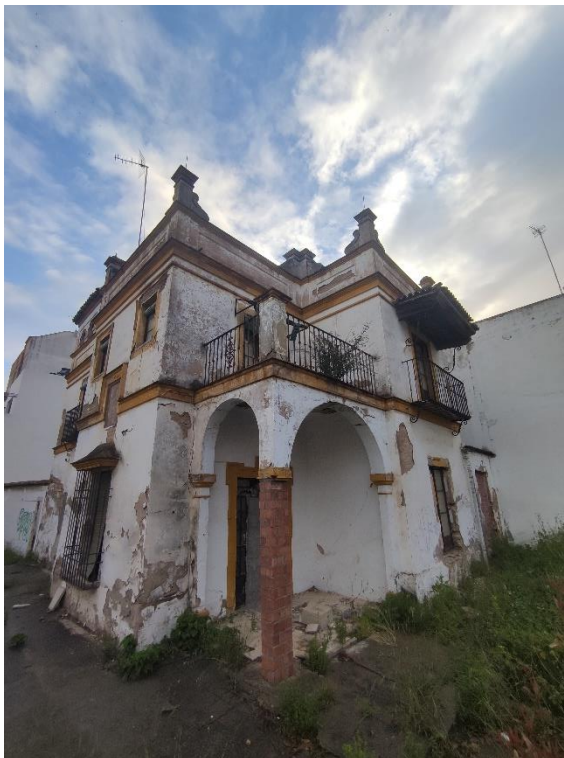
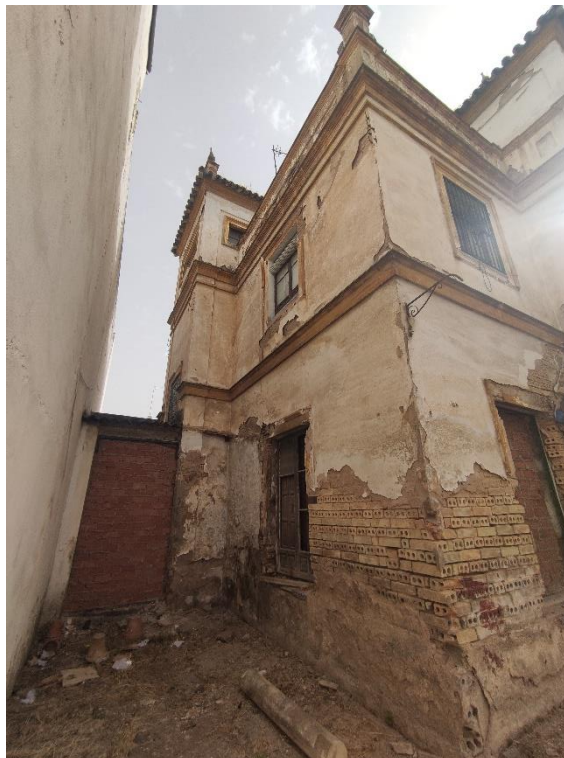
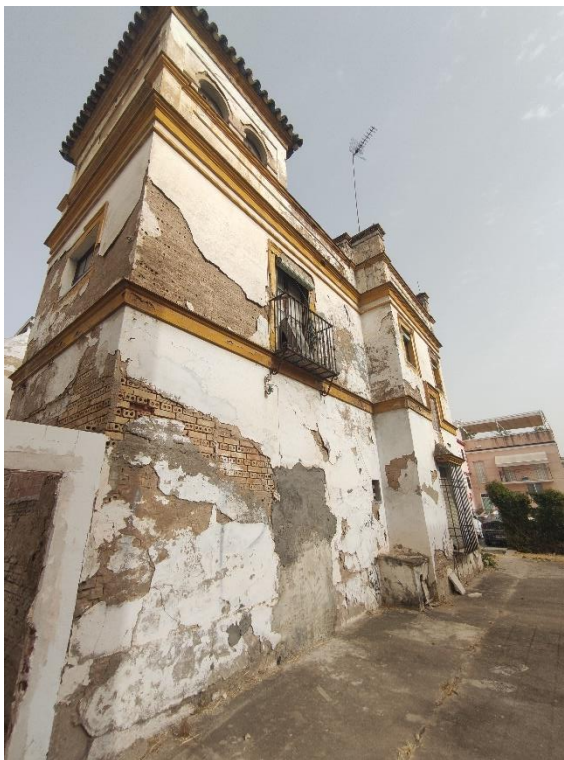
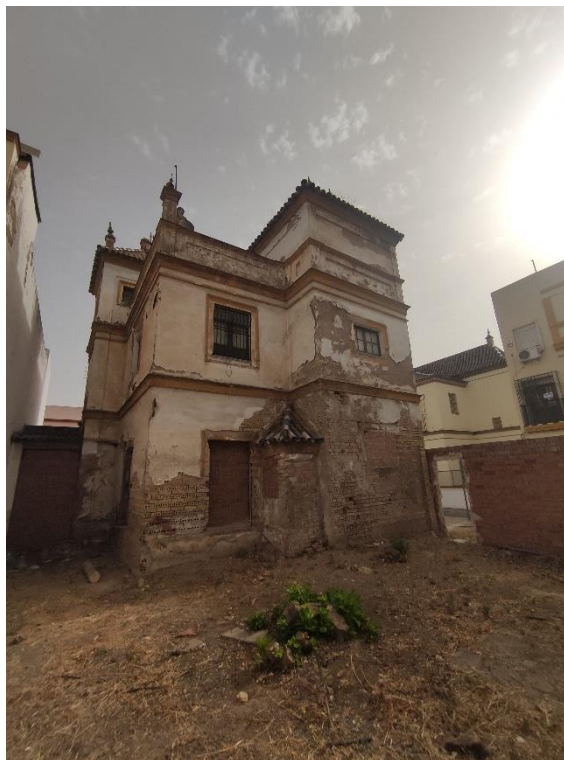
- N.º 4: Desprendimiento del revestimiento de fachada.

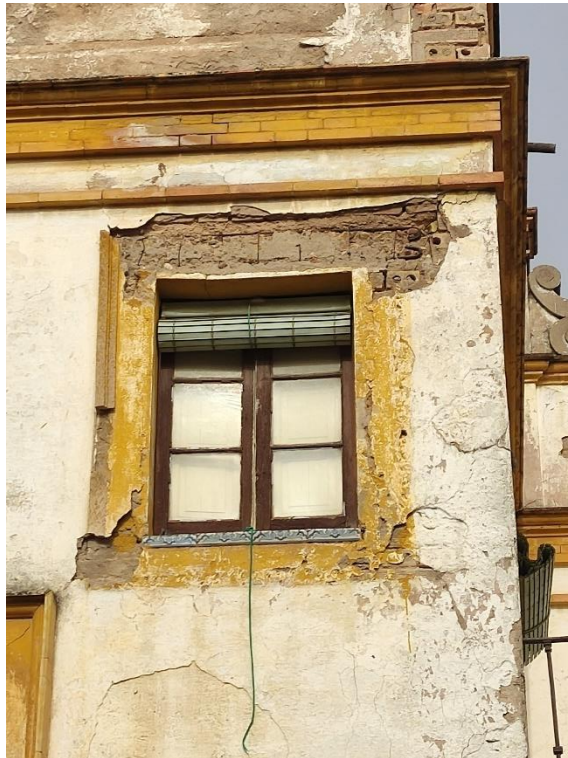
- N.º 5: Corrosión de armaduras de dintel de ventana.

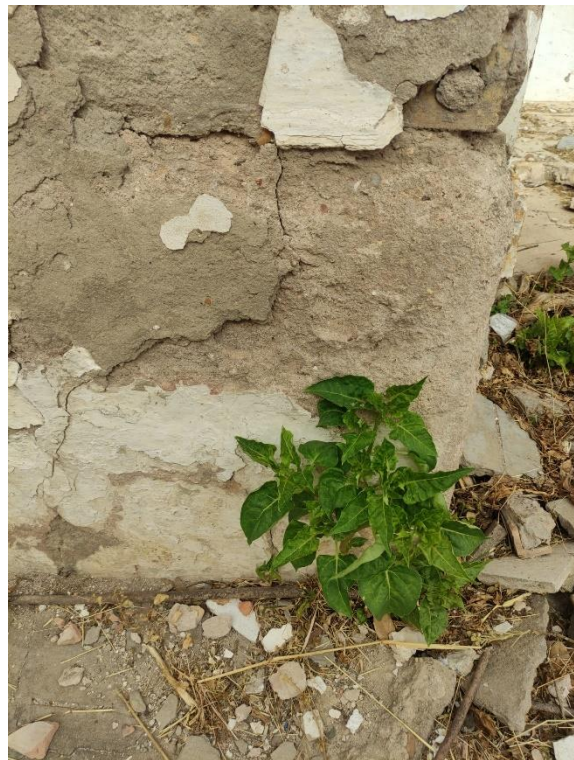
- N.º 6: Vegetación en el encuentro de la fachada y el terreno.

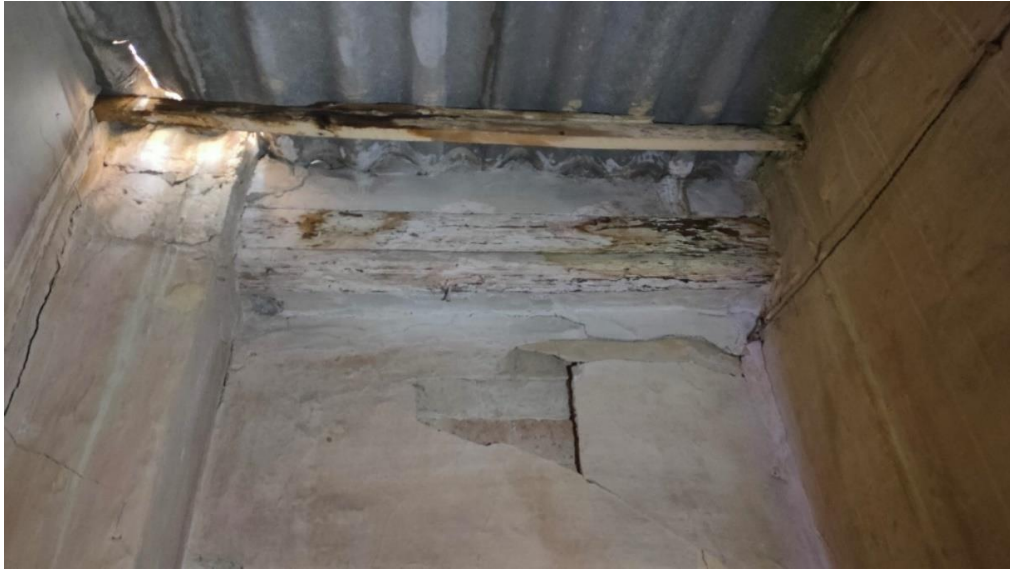
- N.º 7: Pudrición de viga de madera.

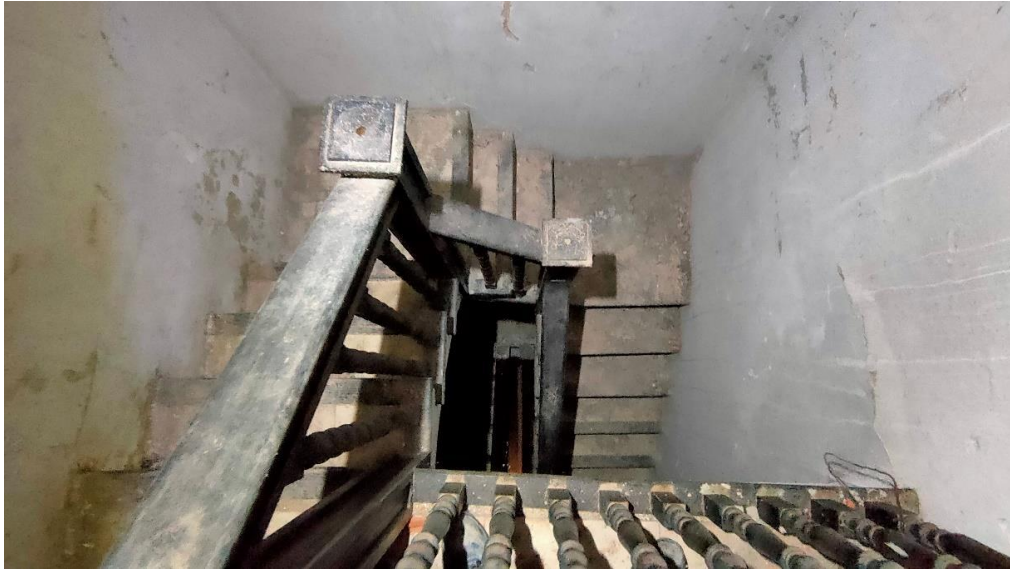
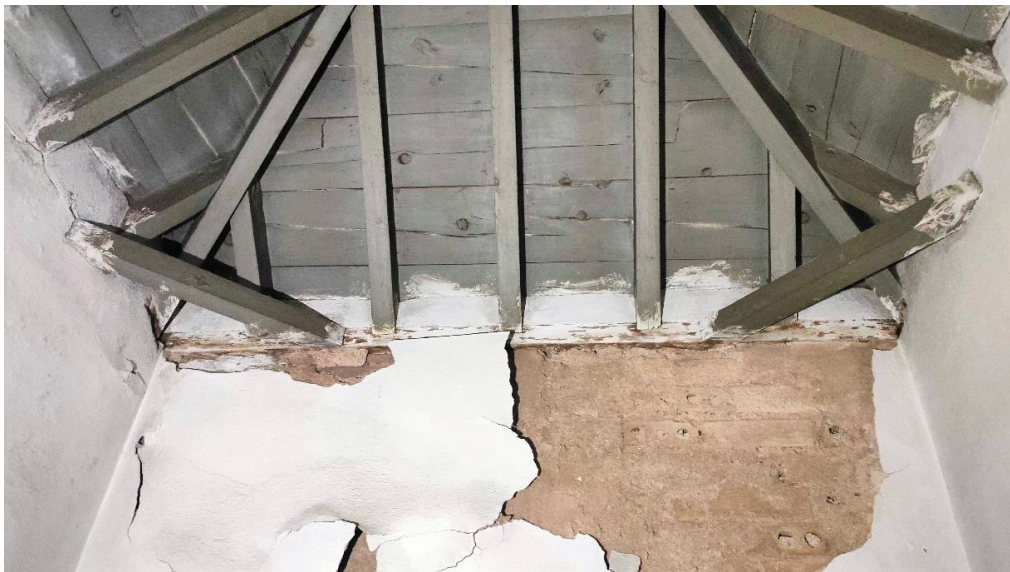
- N.º 8: Humedad de condensación en el interior de la vivienda.

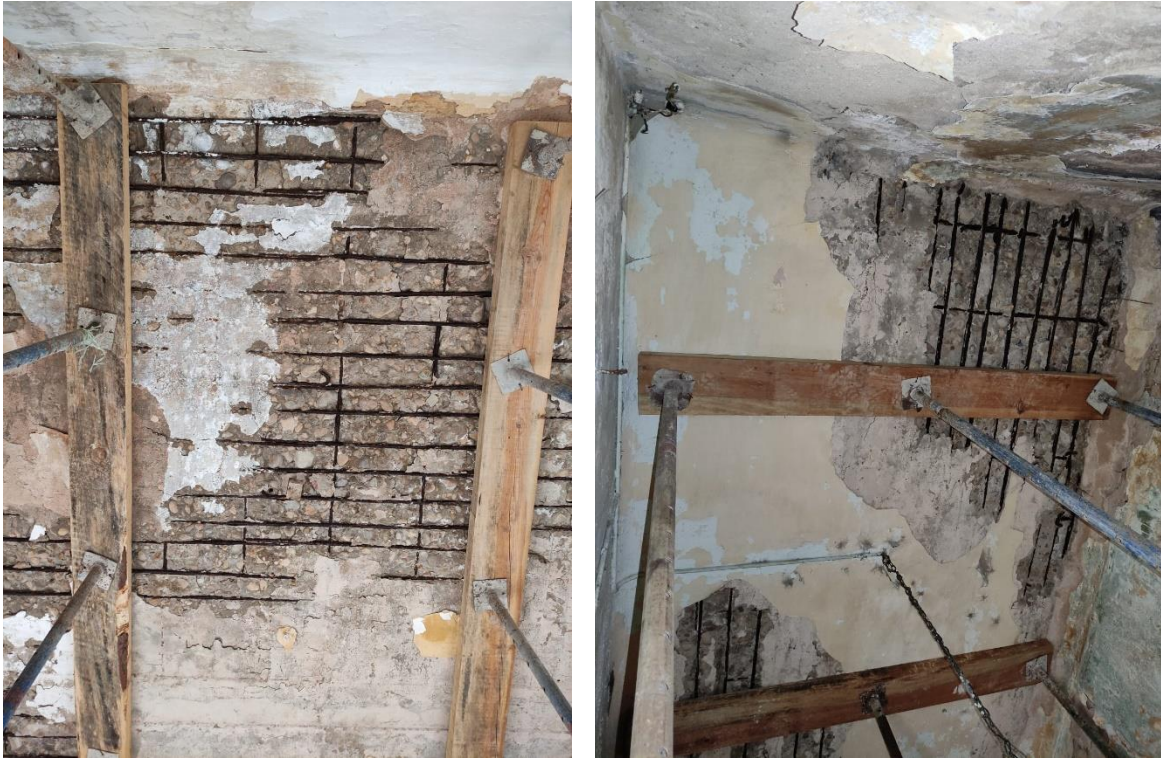
- N.º 9: Corrosión de armaduras de forjados.

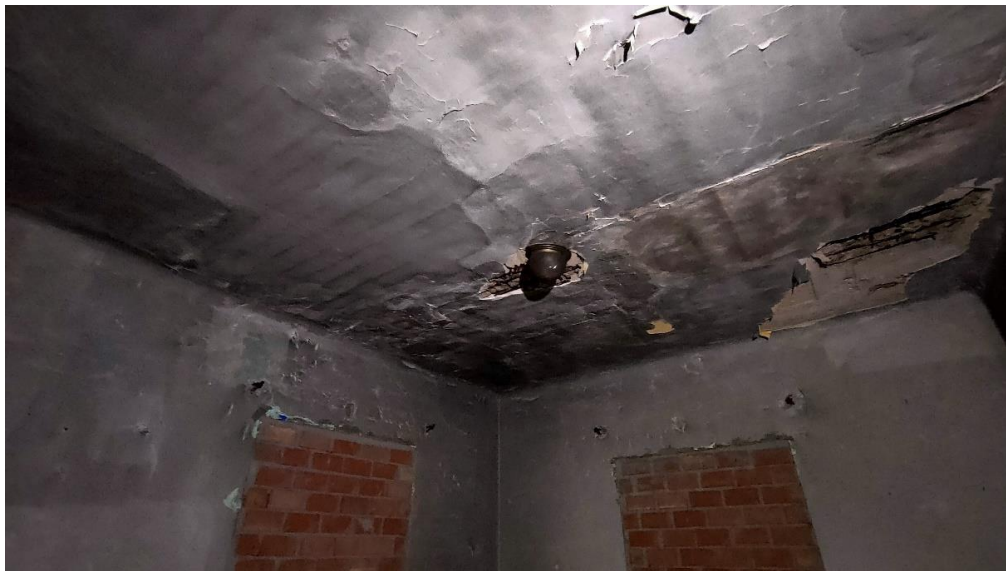
- N.º 10: Efectos de incendio en forjado de hormigón armado.

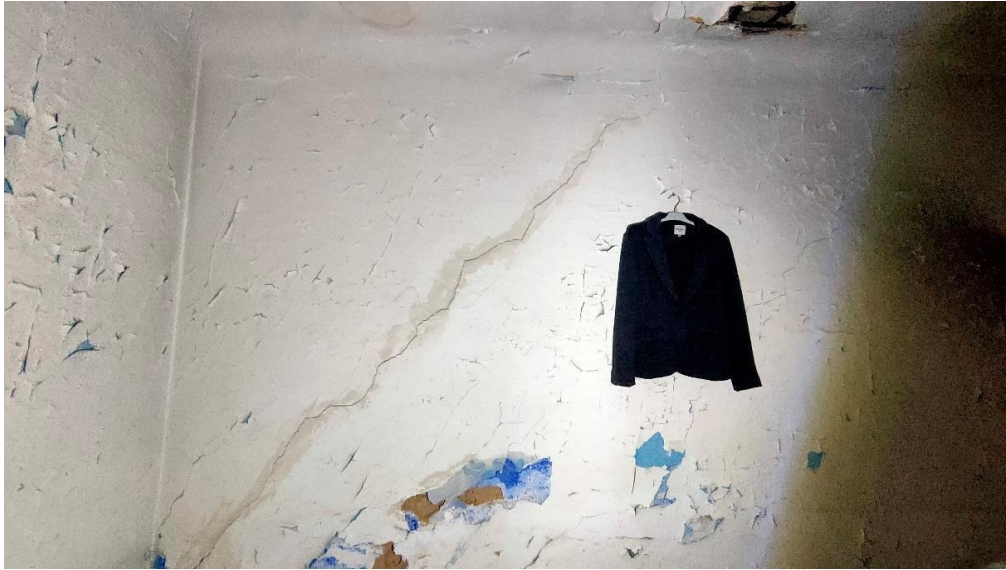
- N.º 11: Fisura en partición interior.
