INTERVENCIÓN EN LA GALERÍA DEL GRUTESCO DEL REAL ALCÁZAR DE SEVILLA

Almudena Muñoz García
Arquitecta

Alberto Atanasio Guisado
Arquitecto

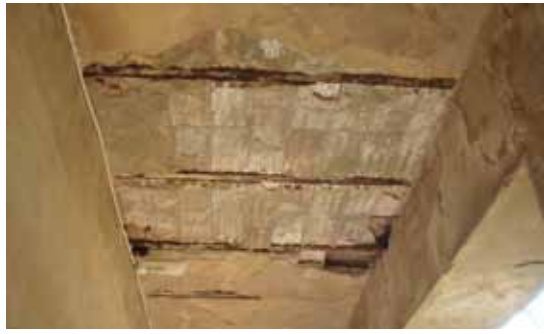
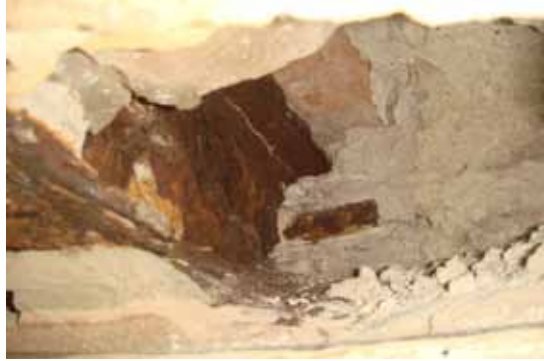
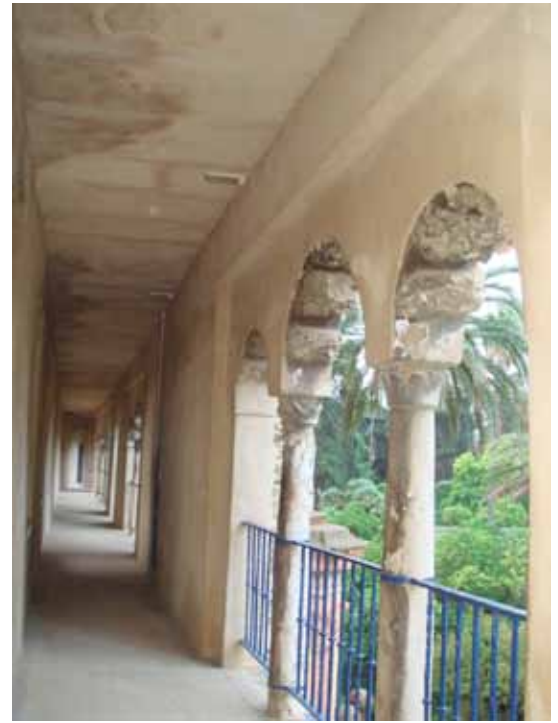
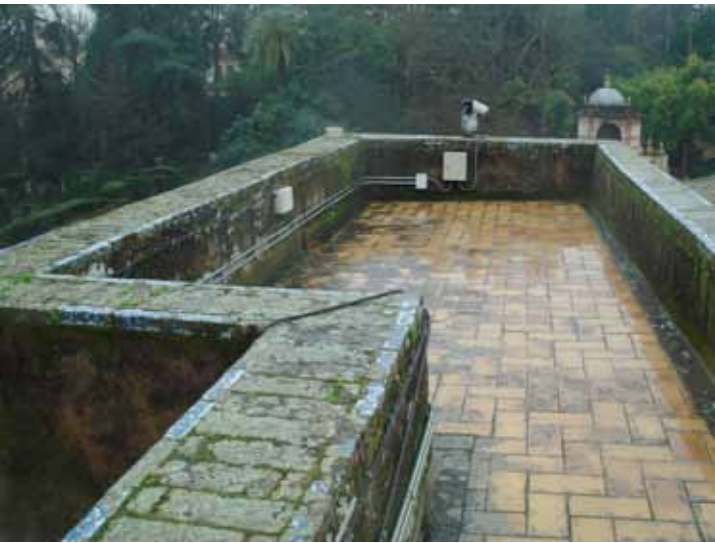
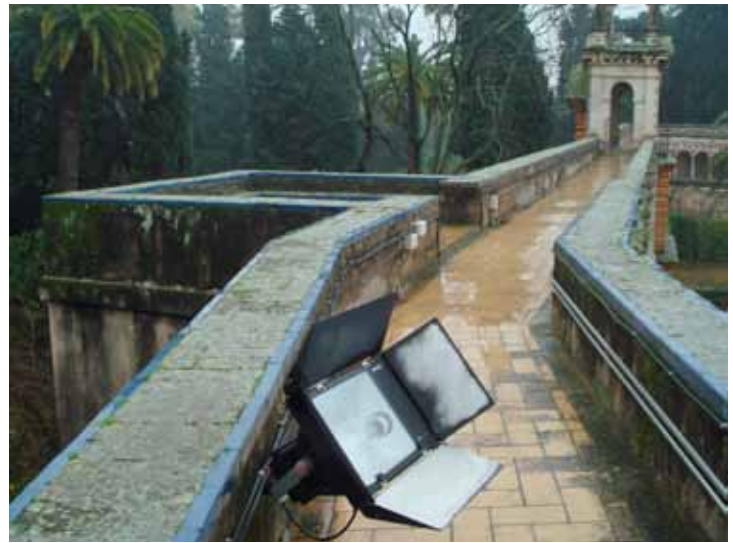
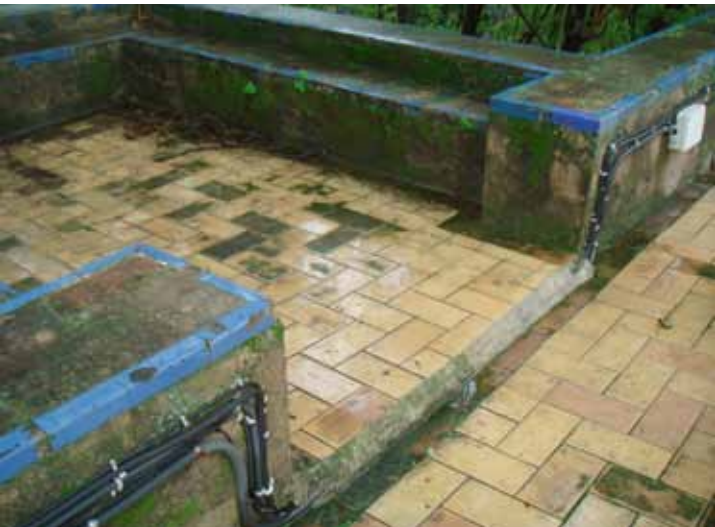
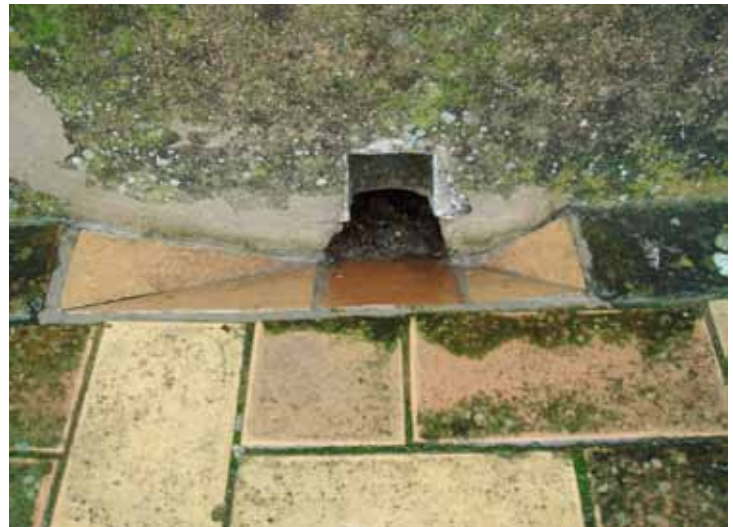
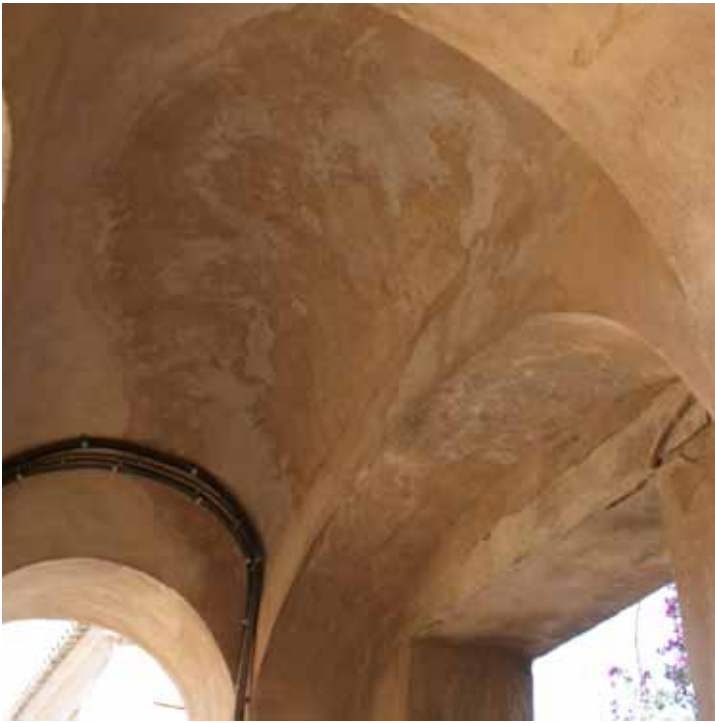
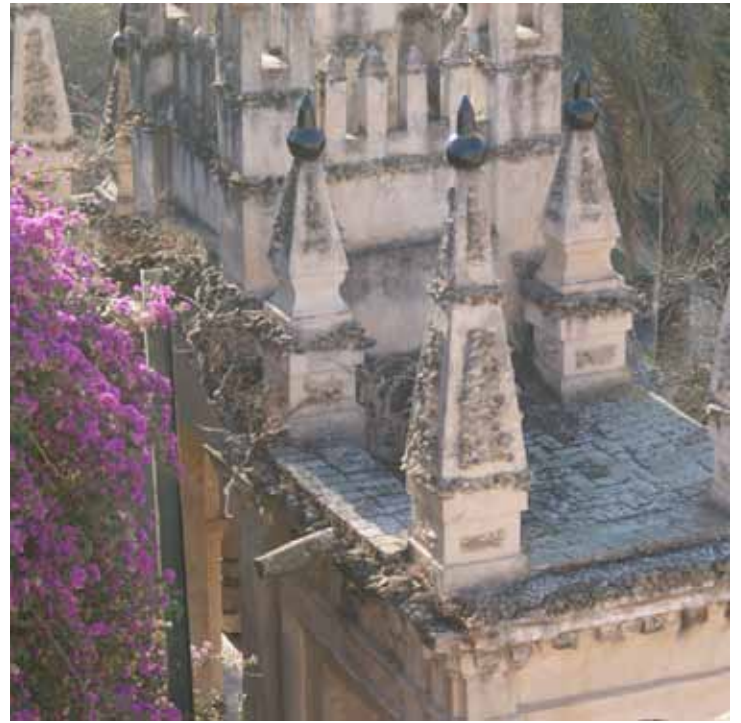
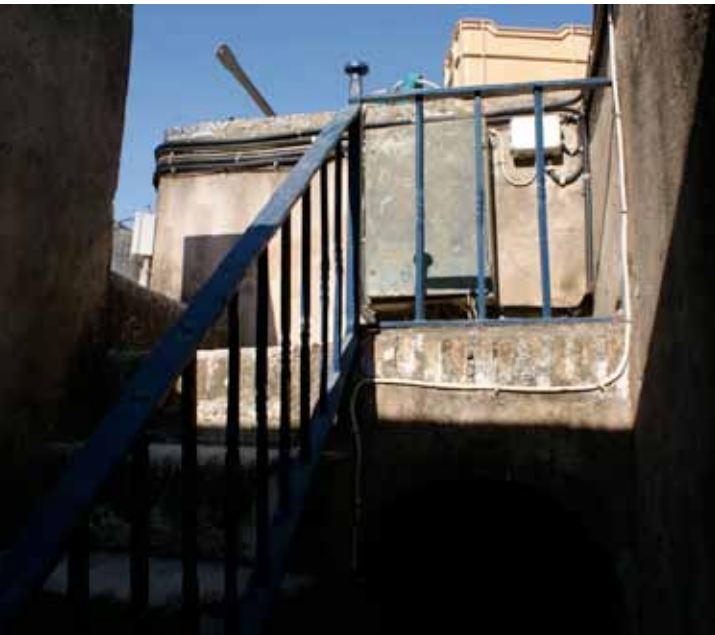
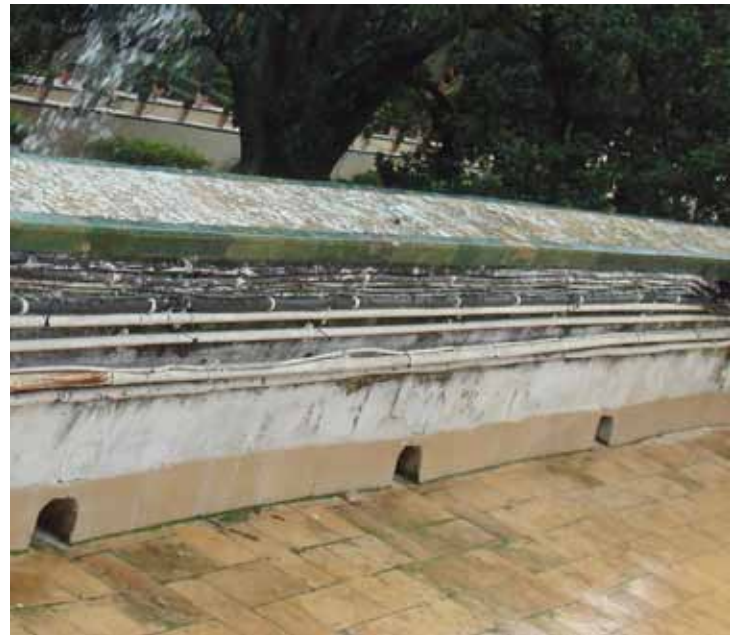
dos. Ello había derivado en una evacuación del agua poco adecuada. De hecho, analizando los grandes manchas de humedad de las paredes del nivel inferior, se observó que su posición solía ser coincidente con la de las gárgolas del nivel superior.

Los dos miradores o castilletes que rematan el Estanque de Mercurio y la Puerta del Privilegio también presentaban importantes problemas de filtraciones, debidos probablemente de nuevo al mal estado en que se encontraban las gárgolas de evacuación de sus respectivas cubiertas —figura 10—.

Figura 10
Diferentes imágenes del estado
previo a la intervención

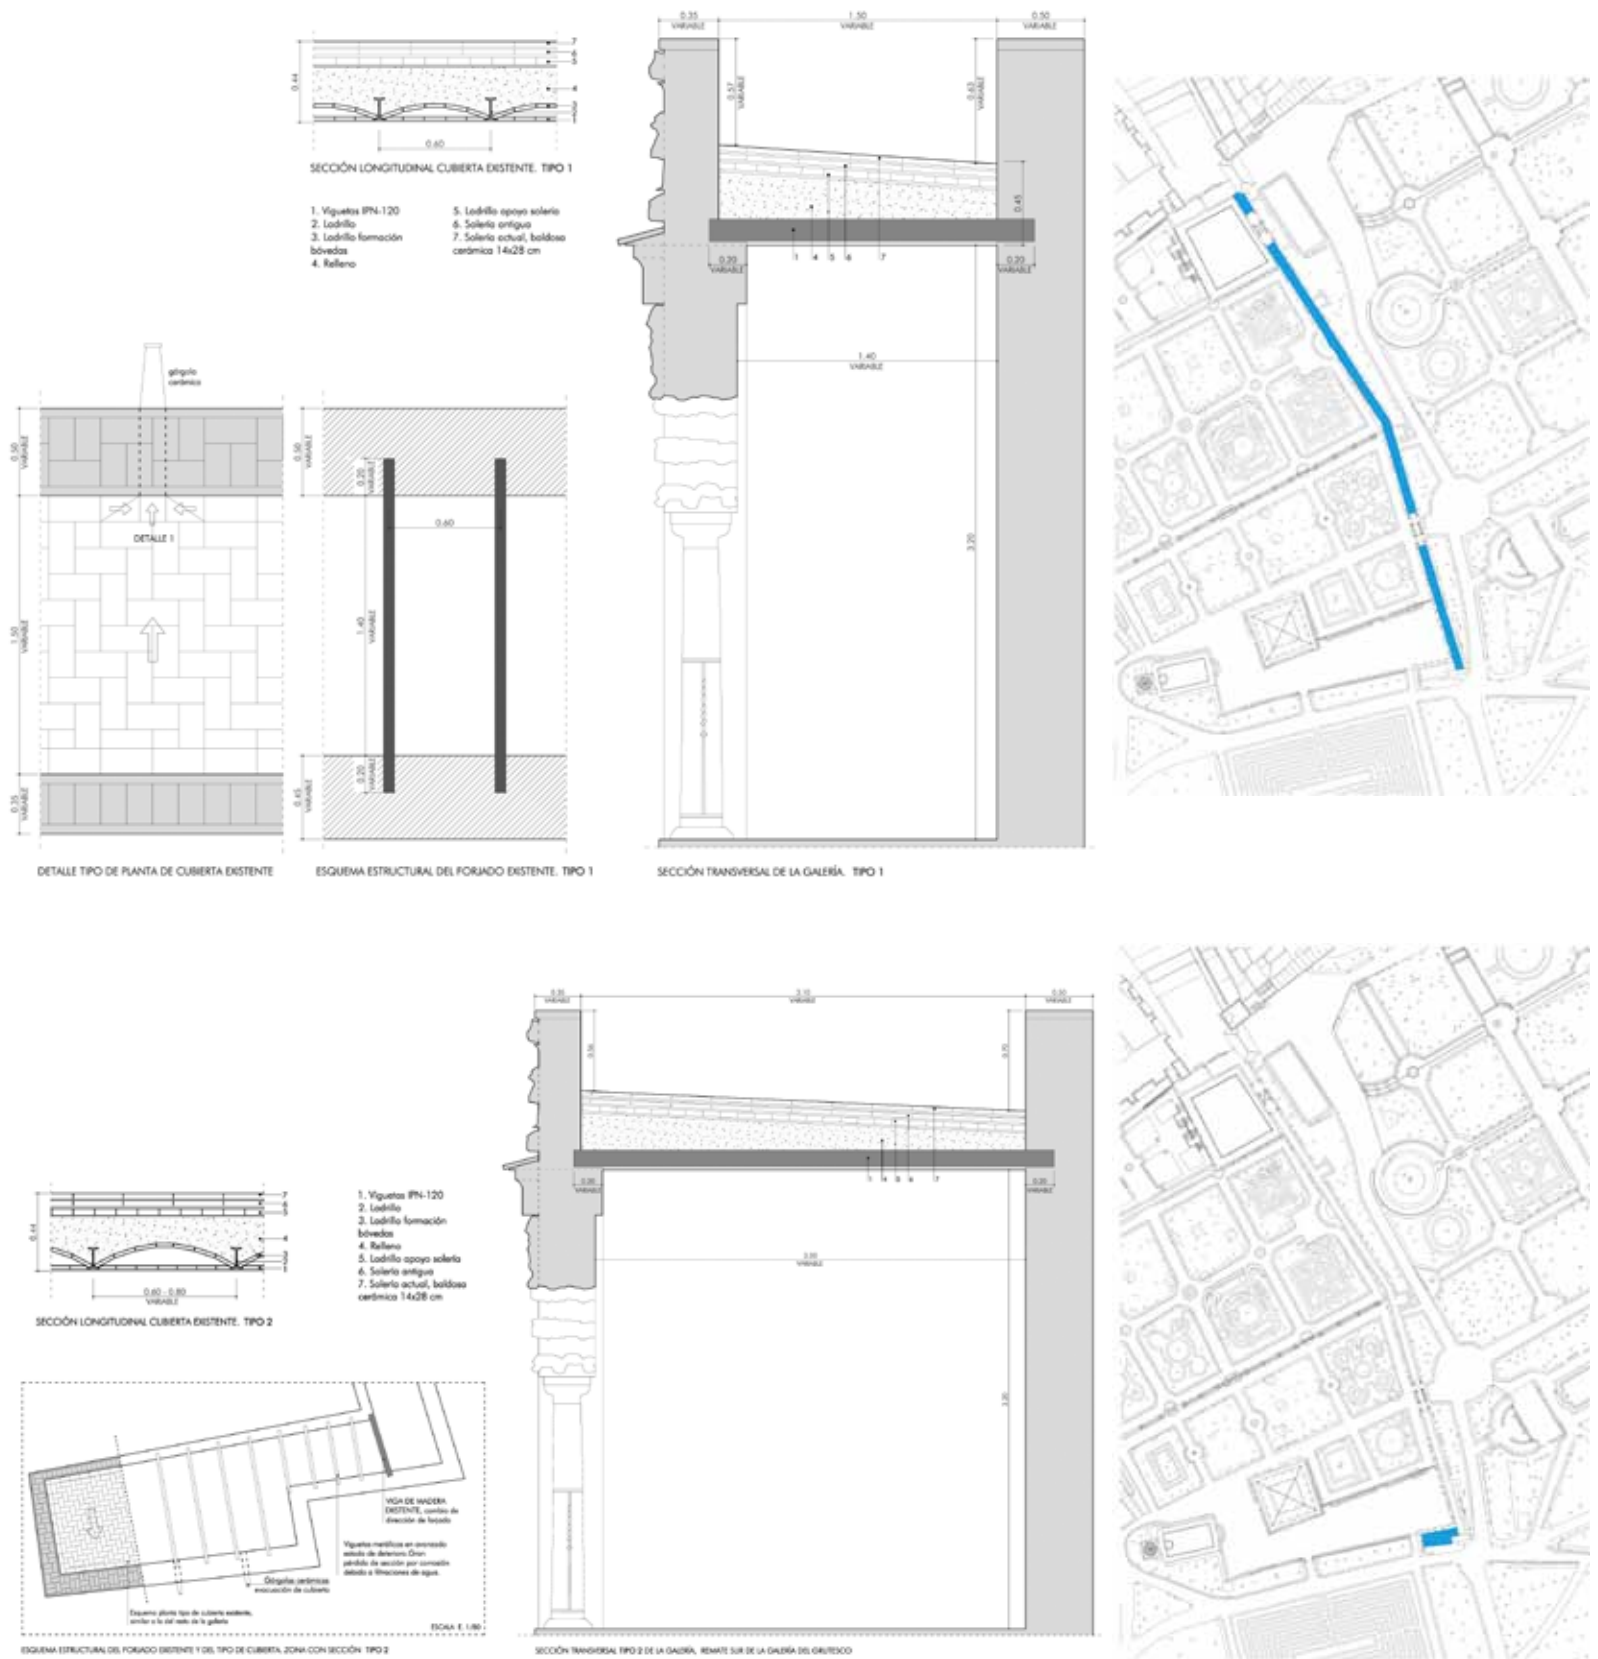
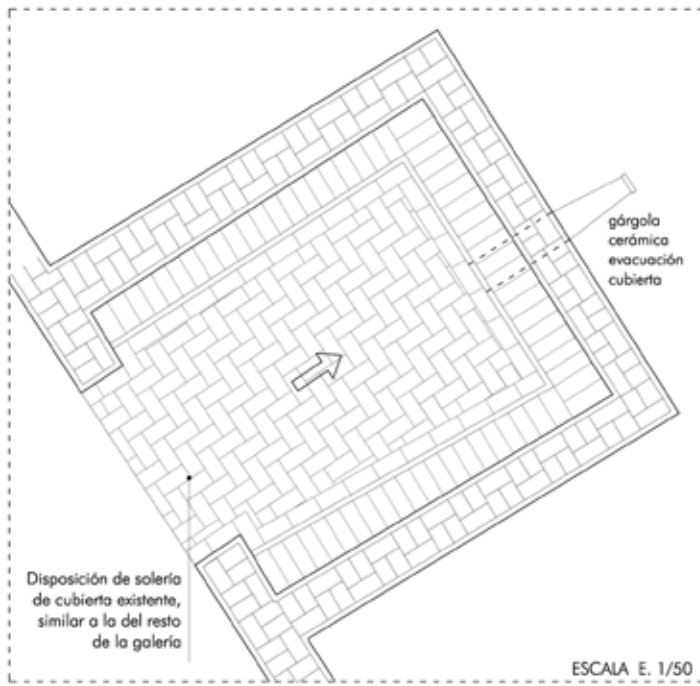
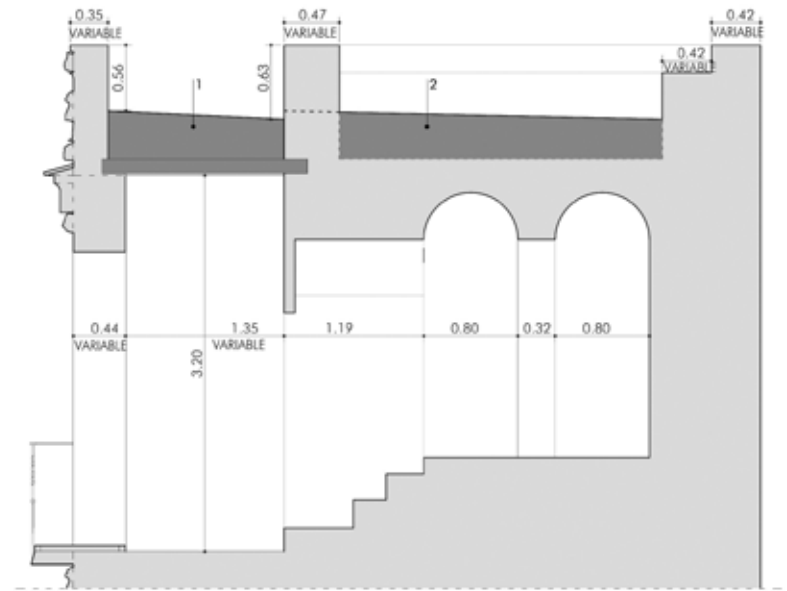
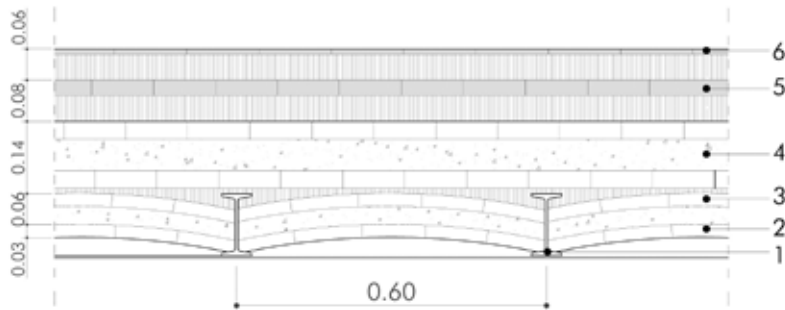
Figura 11. Planimetría del proyecto con la hipótesis de los tres tipos estructurales existentes –general, remate sur y torres–; y detalle de la sección del forjado una vez comenzados los trabajos de demolición

- El general de la galería, resuelto como ya se ha comentado con vigas metálicas IPN-120 y bovedillas formadas por ladrillo macizo. Gracias a la publicación de José María Cabeza y a la disposición de la solería cerámica sabíamos que ésta había sido ejecutada sin desmontar la anterior. Al co-

menzar la demolición del forjado confirmamos la existencia de la doble solería, así como la ejecución de una doble bovedilla de ladrillo.

- El del remate sur, cuyas vigas habían sido sustituidas en 1991 por viguetas prefabricadas de hormigón armado.
- El de las torres, cuya cubierta se sustentaba a través de dos bóvedas de cañón —figura 11—.

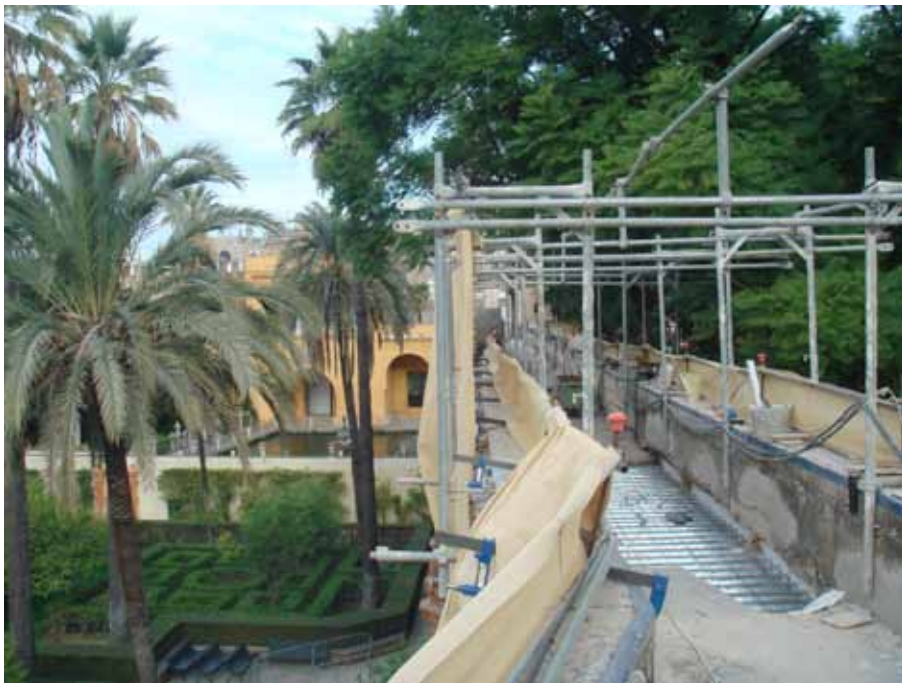
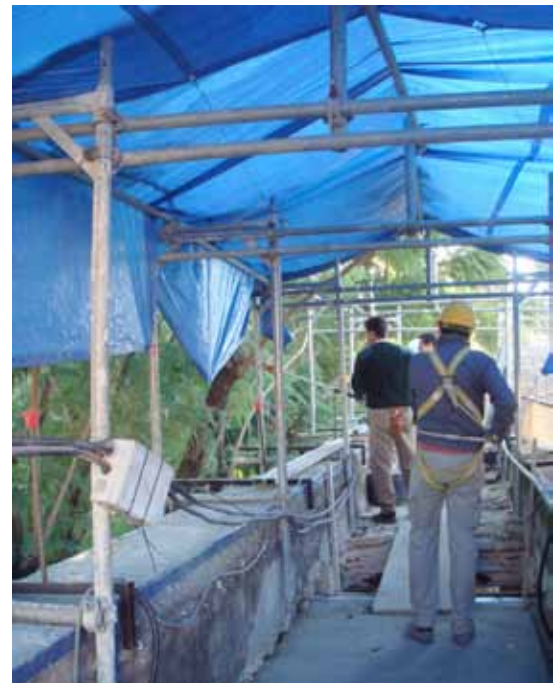
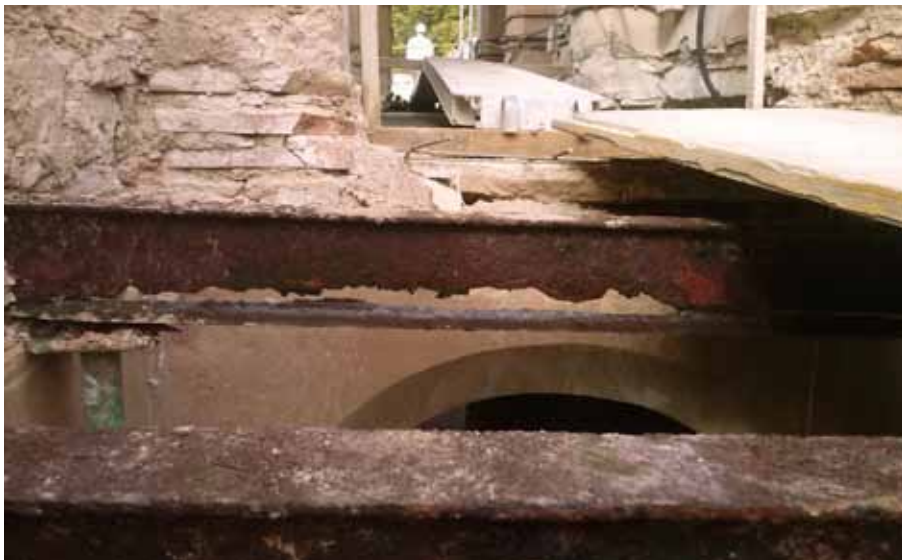
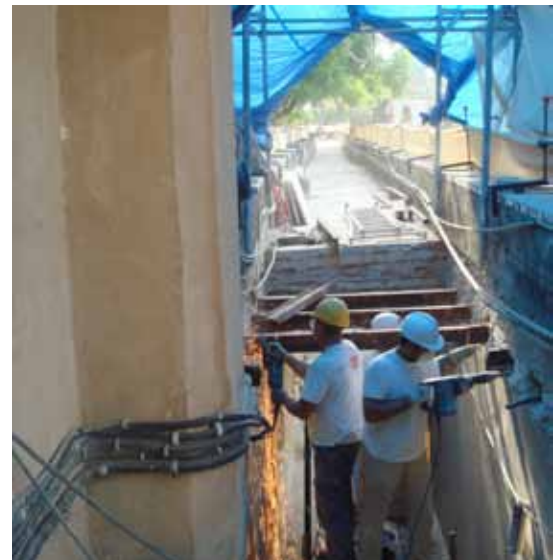
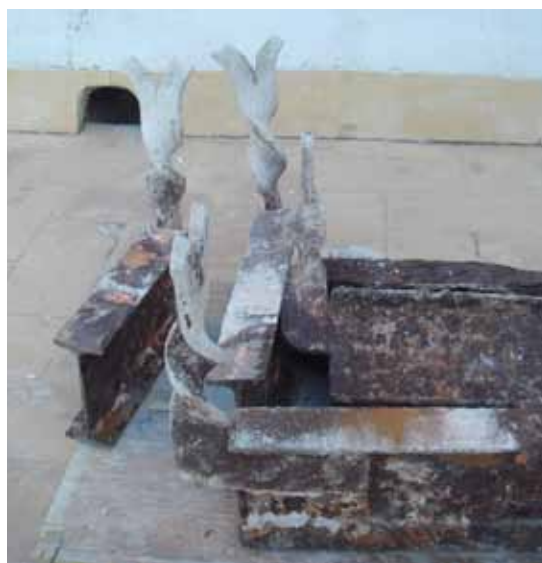
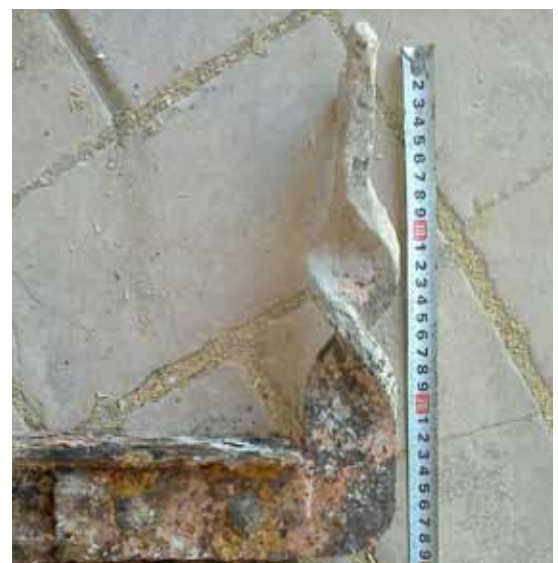
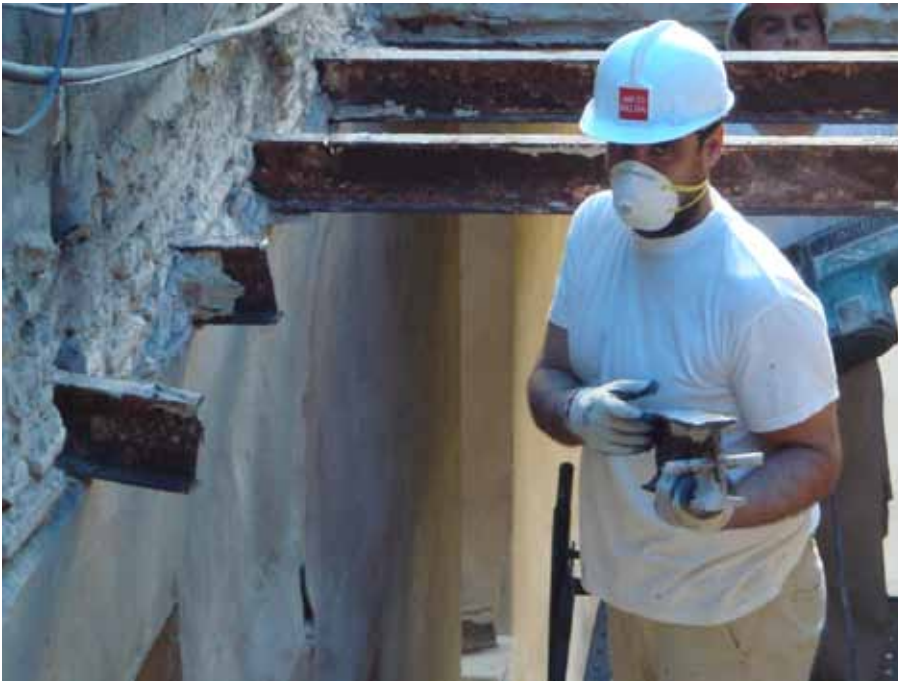
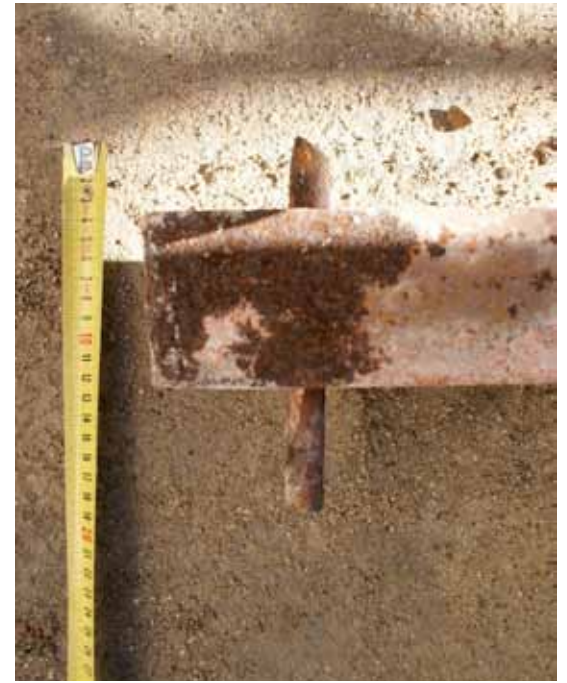
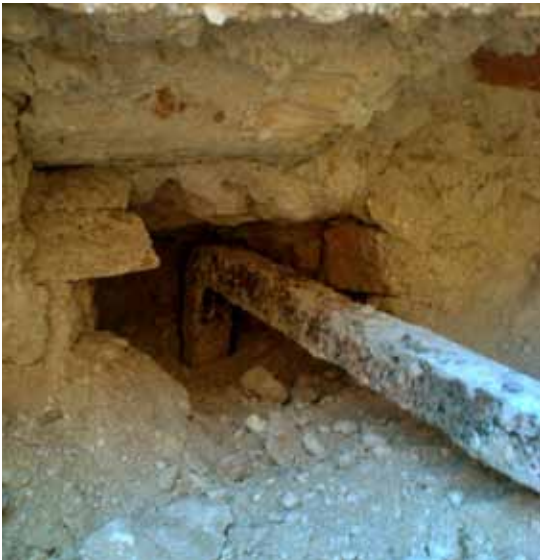
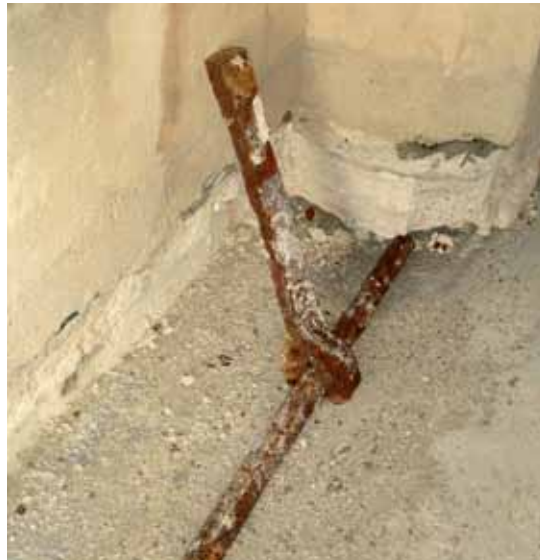
Figura 14
Diferentes imágenes de los trabajos de demolición

Con la colocación de la grúa y la zona de acopios en la cara oriental de la Puerta del Privilegio se comienza a demoler el primer tramo por el extremo norte. El aspecto que presentan las primeras vigas confirman nuestras peores sospechas y hacen buena la decisión de sustituir completamente el forjado. Ello implica eliminar cualquier elemento metálico susceptible de oxidación que pudiera dañar los muros, por lo que

también deben ser retiradas las cabezas empotradas de las vigas. Los dos tipos de anclaje entre la cabeza de las vigas y los muros encontrados durante la demolición evidencian la preocupación histórica por el arriostamiento: garras roscadas o redondos pasantes, ambos de veinte centímetros de longitud.

Aparecen también a lo largo de toda la galería unos cincuenta tirantes de hierro macizo y perfil cuadrado que responden al perfil de los colocados en 1759 tras el terremoto. Los anclajes a los muros de estos tirantes respondían asimismo a dos tipos: prolongación en forma de patilla de veinte centímetros de longitud, y,

el más perjudicial para los pretiles, terminación en abrazadera y redondo pasante. La retirada de los tirantes y de algunas de las vigas fue un trabajo lento y minucioso, ya que muchos de ellos se empotraban prácticamente hasta la fachada —figura 14—.

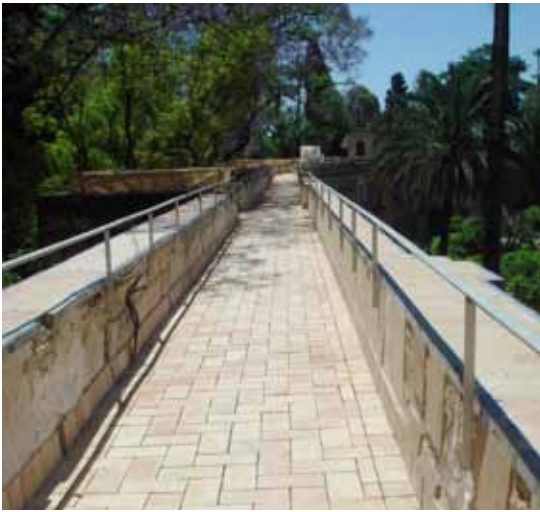
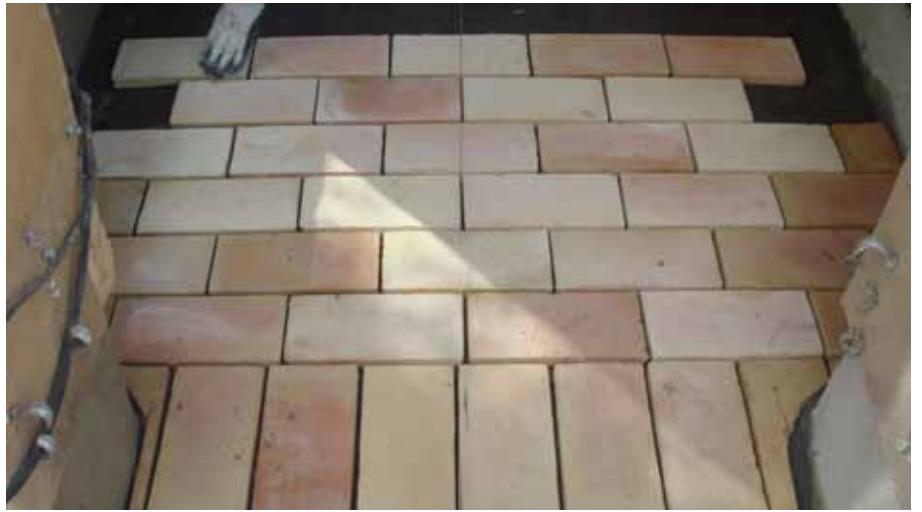
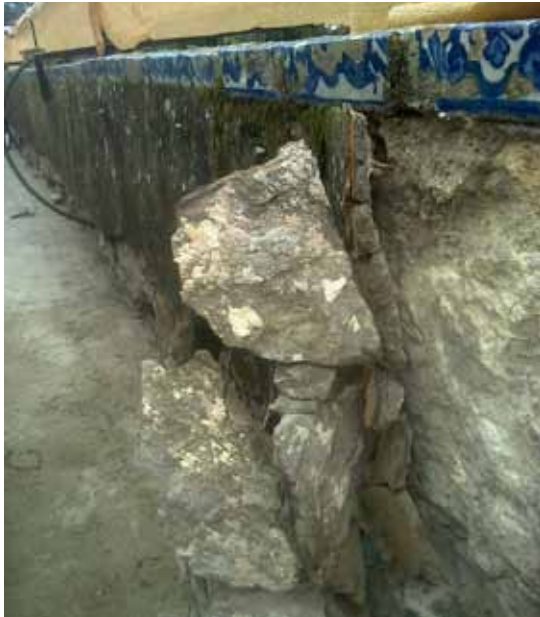
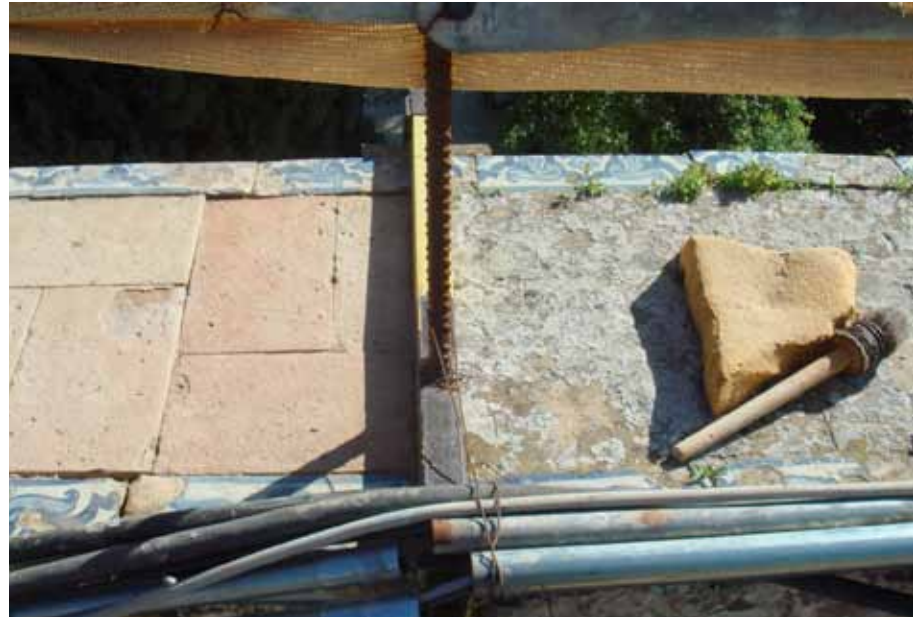
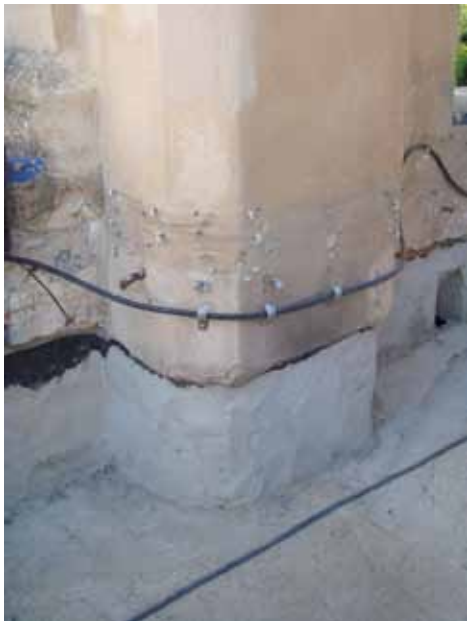
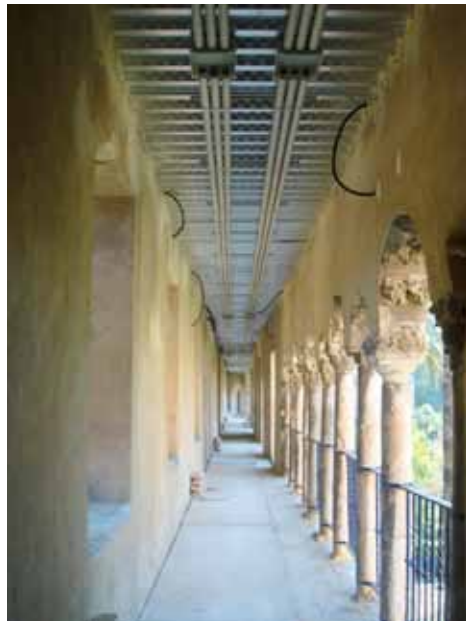
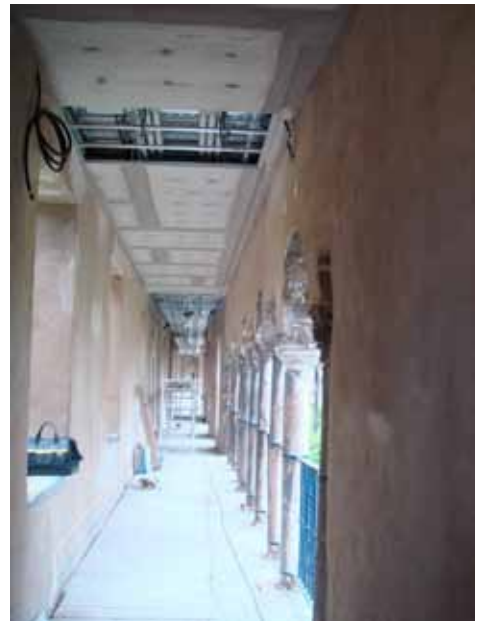
Previo a la formación de la cubierta y su acabado cerámico hubo que resanar paramentos, muy deteriorados por la entrada de agua a través de los muros. Conforme se avanzó en los trabajos de picado de la cara interior de los pretiles se fueron descubriendo paños de tapial o diferentes tipos de fábrica labrada, lo cual da una idea del deterioro y las reconstrucciones que han debido sufrir estos muros a lo largo de su dilatada historia. Posteriormente también se limpiaron las piezas cerámicas de remate de los pretiles, eliminando cementos y volviendo a rejuntar con mortero de cal.

Figura 16a.
Diferentes imágenes de los trabajos de adecuación y disposición de las instalaciones en el falso techo
