# INTERVENCIÓN EN LOS PATIOS DEL ASISTENTE Y DE LA CONTRATACIÓN DEL REAL ALCÁZAR DE SEVILLA

Almudena Muñoz García  
Arquitecta

Alberto Atanasio Guisado  
Arquitecto

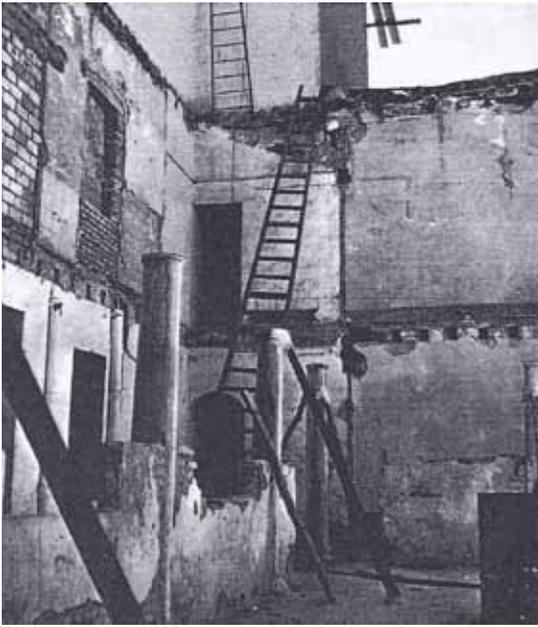
**Figura 7 (izquierda).**  
*El patio del Almirante (se refiere al Asistente) durante la demolición y desmontado de añadidos. Obsérvense en las columnas (línea sinuosa oscura, como si fuese una grieta) los caminos de los termites. Reales Sitios, 18, p.74*

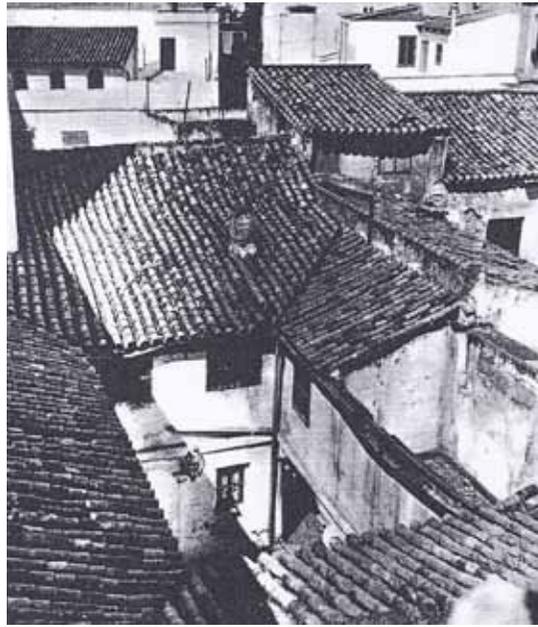
**Figura 8 (derecha).**  
*Tejados de las dependencias del Asistente, todos con sus estructuras lesionadas. Reales Sitios, 18, p. 74*

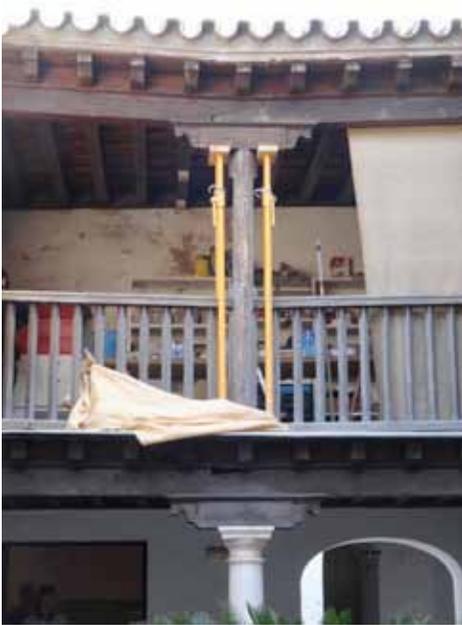
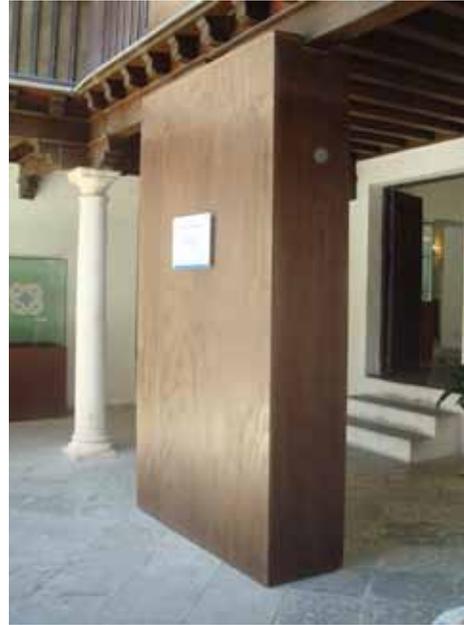
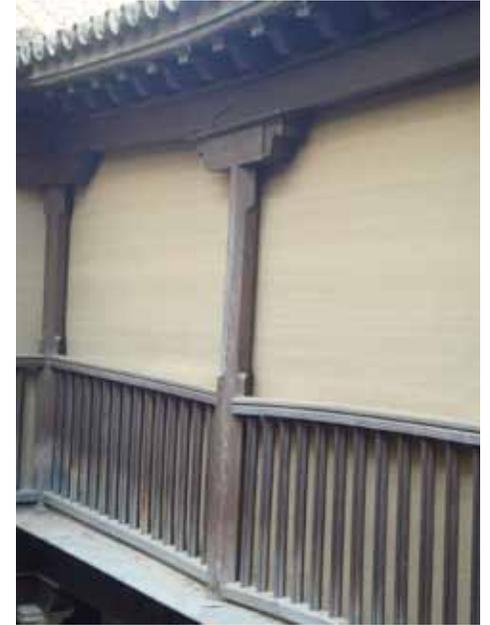
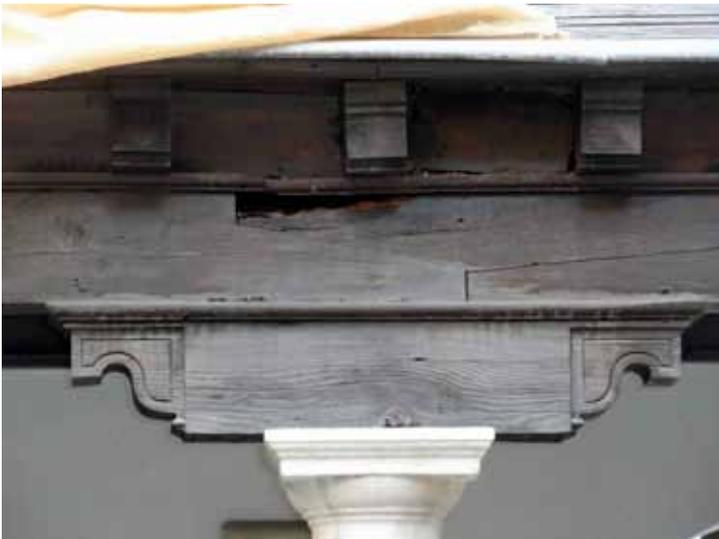
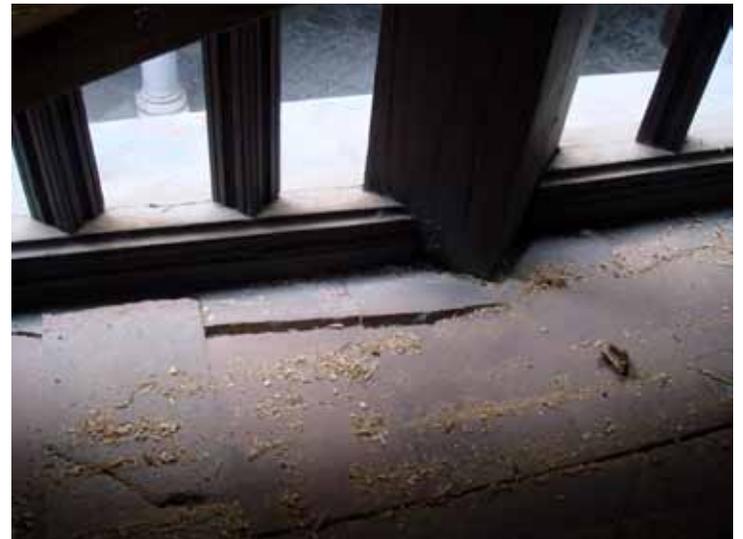
**Figura 22.** Imágenes del estado previo a la intervención en el Patio del Asistente

rior de los pilares 3, 6 y 10 se encuentran apeadas mediante puntales: se había detectado por parte del Alcázar el deterioro de algunas cabezas de viga, llegando incluso a ceder el forjado de cubierta en el caso del pilar 10. Dado el elevado número de puntales, y el efecto antiestético que se producía, se optó por ocultar los apeos mediante unos «cajones» practicables de madera durante el período en que se realizaba el proyecto y hasta que pudiera acometerse la intervención.

Analizando en profundidad el pilar 10 se descubrió que el problema no estaba únicamente en la viga, sino también en el propio pilar, por lo que hubo que realizar catas en todos los soportes para comprobar su estado. Los resultados fueron:

- PILAR 3. La simple observación desde el interior del patio ya permitía ver que la viga de cubierta que apoyaba sobre el pilar había cedido. A raíz de eso también la barandilla se encontraba desplazada. Tras las catas se constató que la viga tenía ataque de termitas e incluso intervenciones anteriores, habiendo sido calzada con trozos de madera. El pilar estaba deshecho en su cabeza, especialmente en el apoyo sobre la viga de galería, habiendo perdido prácticamente la mitad de su sección útil.
- PILAR 6. En esquina, presentaba serios problemas en su apoyo, en donde su sección útil estaba bastante reducida.

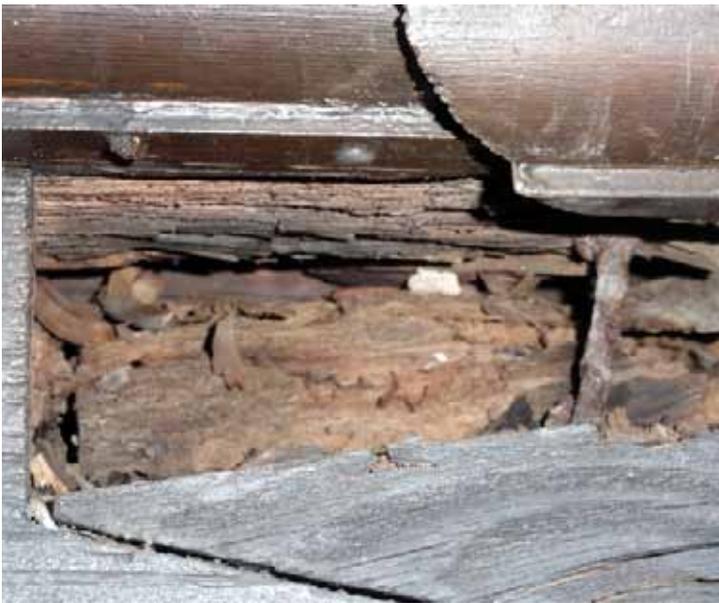
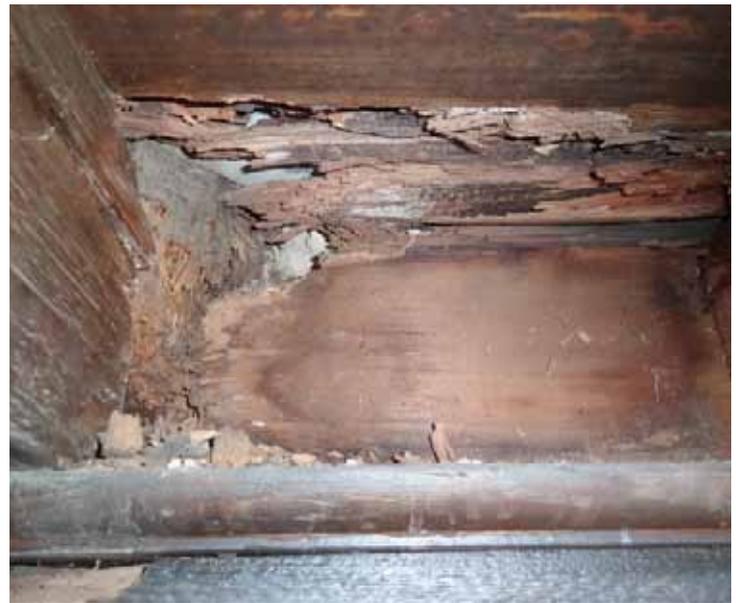
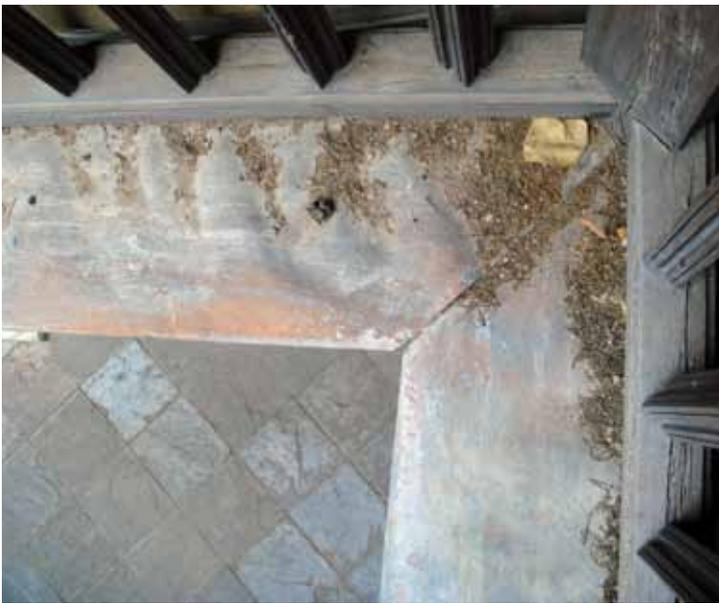
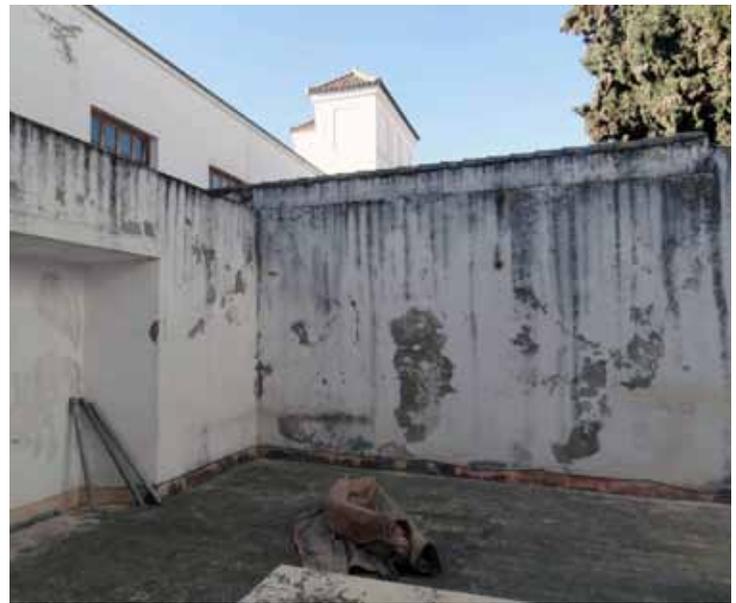
Figura 22. bis

Quedaban restos de nidos de termitas en las vigas que acometían el vértice. Exteriormente, los remates de madera bajo cubierta también estaban deteriorados por efecto de chorreo del agua.

- PILAR 8. En este pilar se repetía la misma pauta, con el apoyo del pilar deteriorado por pudrición y posible ataque de termitas, aunque más leve que en el resto de los pilares afectados. La viga principal también presentaba cordones de termitas.
- PILAR 10. Con graves problemas de pudrición y de ataque de termitas, con lo cual su

base estaba tan deteriorada que había cedido completamente hacia abajo. Se optó por apuntalar también el nivel superior por la evidencia de que la viga de cubierta había cedido. Estaban afectados: cabeza y apoyo de pilar, viga de galería sobre la que apoyaba el pilar, y cabezas de viguetas-canec que apoyaban en esta viga. También era evidente el descenso del pilar y de las vigas en la solería de la galería, con piezas rotas en torno al pilar.

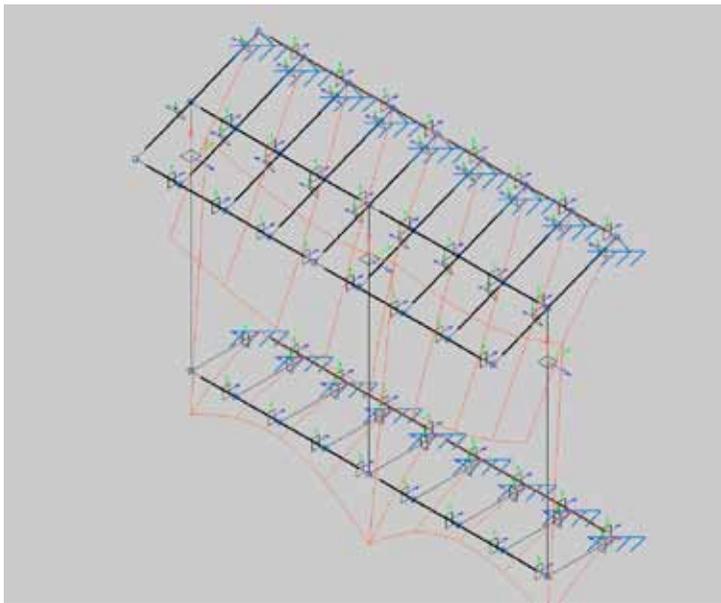
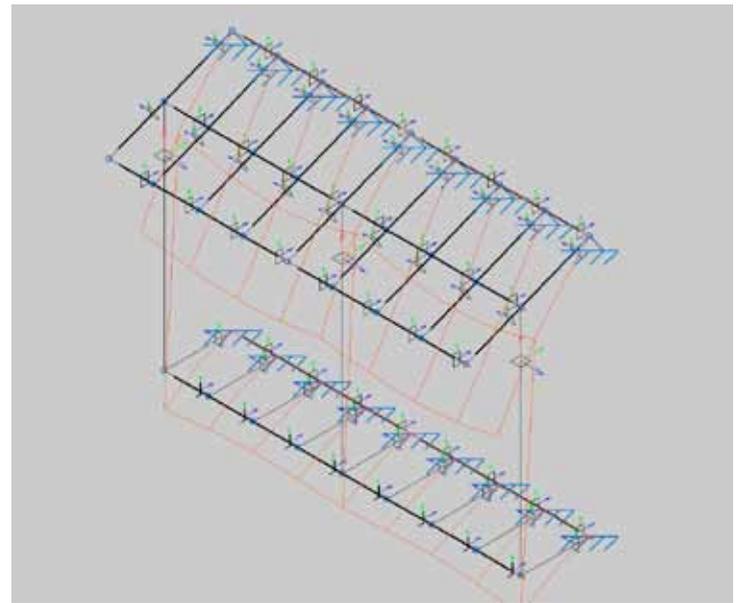
Por otro lado, todo el borde libre del hueco del patio, el perímetro interior, estaba resuelto con un babero de plomo que se encontraba muy deteriorado. Esto suponía uno de los principales

problemas, ya que en su encuentro con la barandilla y la solería estaba permitiendo la entrada de agua, generando pudrición en los apoyos de los pilares y en los canes. Era, además, el hábitat idóneo para el desarrollo de las termitas.

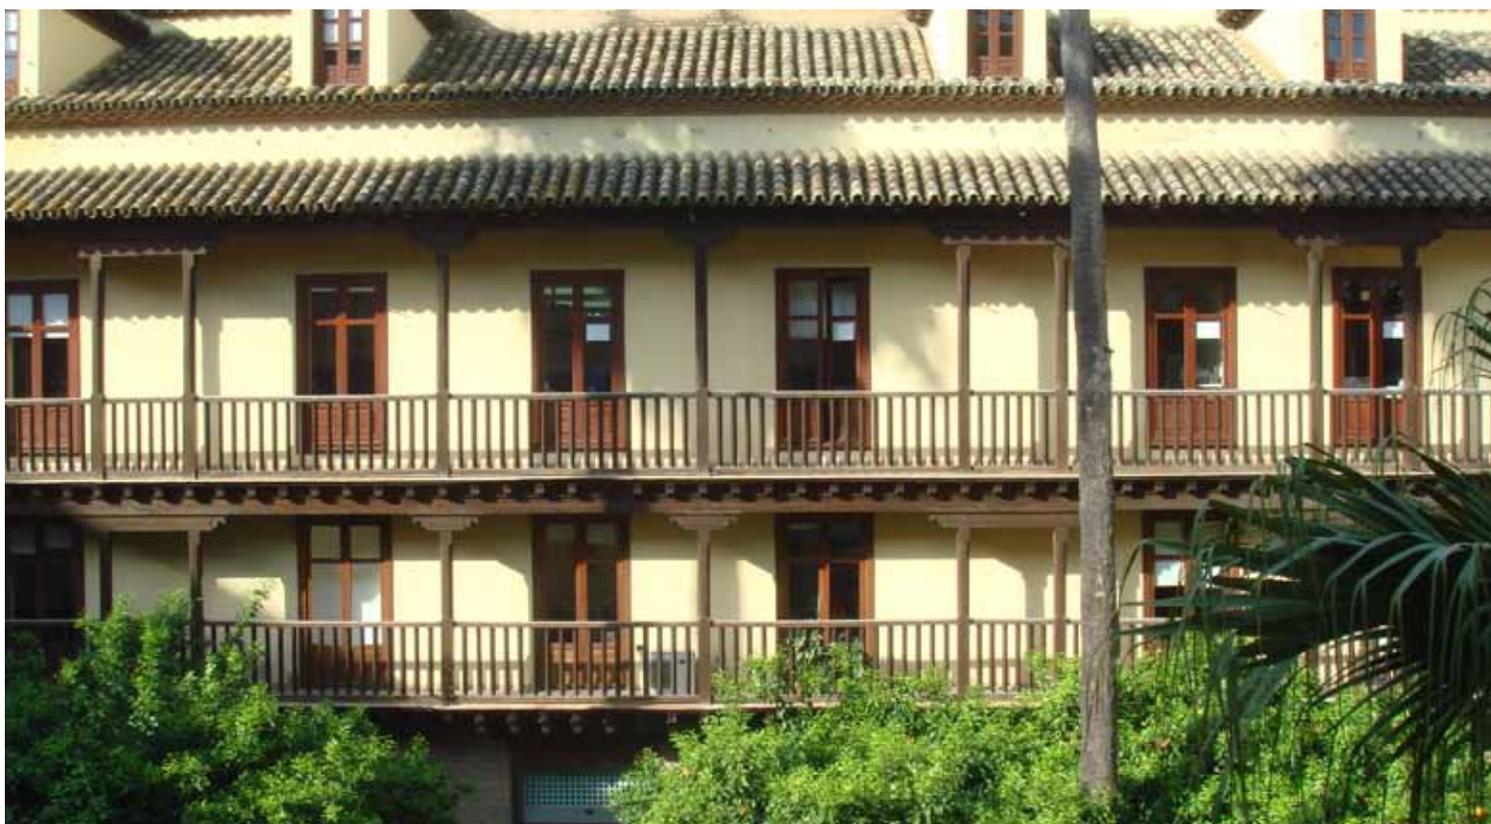
Degradación de algunas de las vigas del Balcón

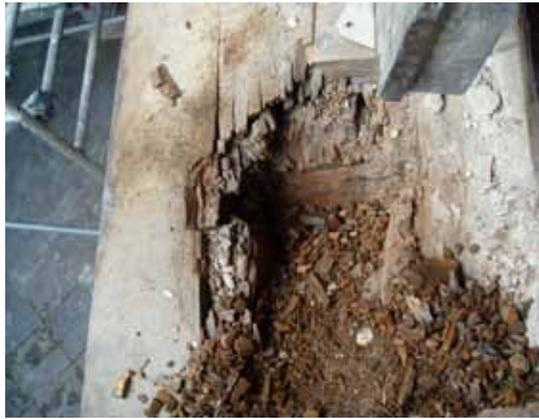
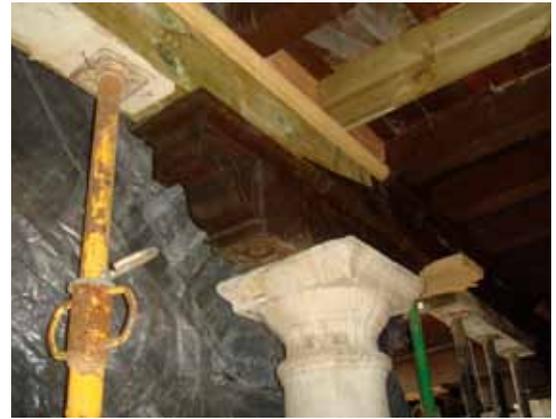
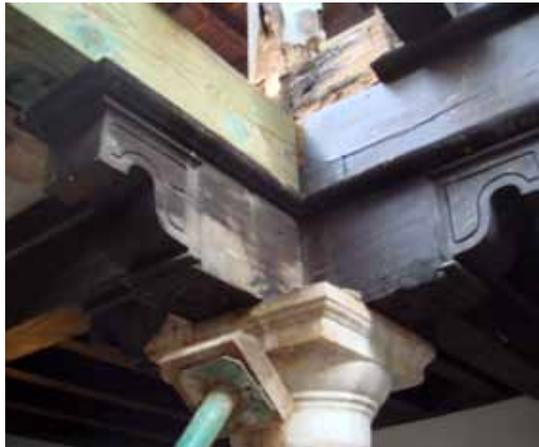
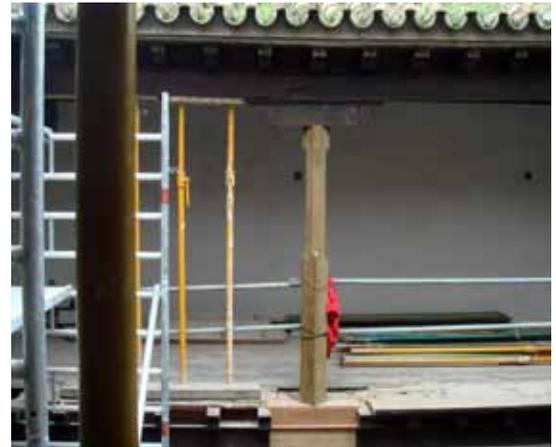
**Figura 29.**  
Degradación de una de las vigas de madera, y ejemplos de sustitución de viga, vigueta y pilar

evitar la compresión directa de los soportes sobre las viguetas, se dispuso una zapata intermedia para el reparto de las cargas. Esto implicaba cortar la vigueta dañada y, para no romper el ritmo del Patio, pegar directamente sobre la cara exterior de la nueva zapata el can de dicha vigueta. Para la zapata interpuesta se eligió madera de garapa, una madera de origen tropical con una densidad muy elevada y un duramen muy resistente a los hongos de pudrición y al ataque de las termitas. La unión entre las piezas se reforzó con doble varilla de fibra de vidrio.

Durante el avance de los trabajos se comprobó que en el pilar 3 la vigueta estaba completamente desecha, y que la acción compresora del soporte había alcanzado a dañar el empalme en pico de flauta entre las dos vigas principales. Hubo que redoblar por tanto la zapata interpuesta, cortando las cabezas de las vigas dañadas y colocando un nuevo tramo de madera de garapa, que se unió a la zapata y a las vigas originales mediante varillas de fibra de vidrio inclinadas con diferentes ángulos.

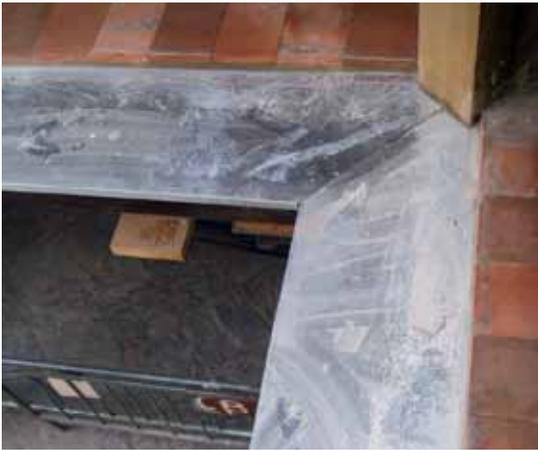
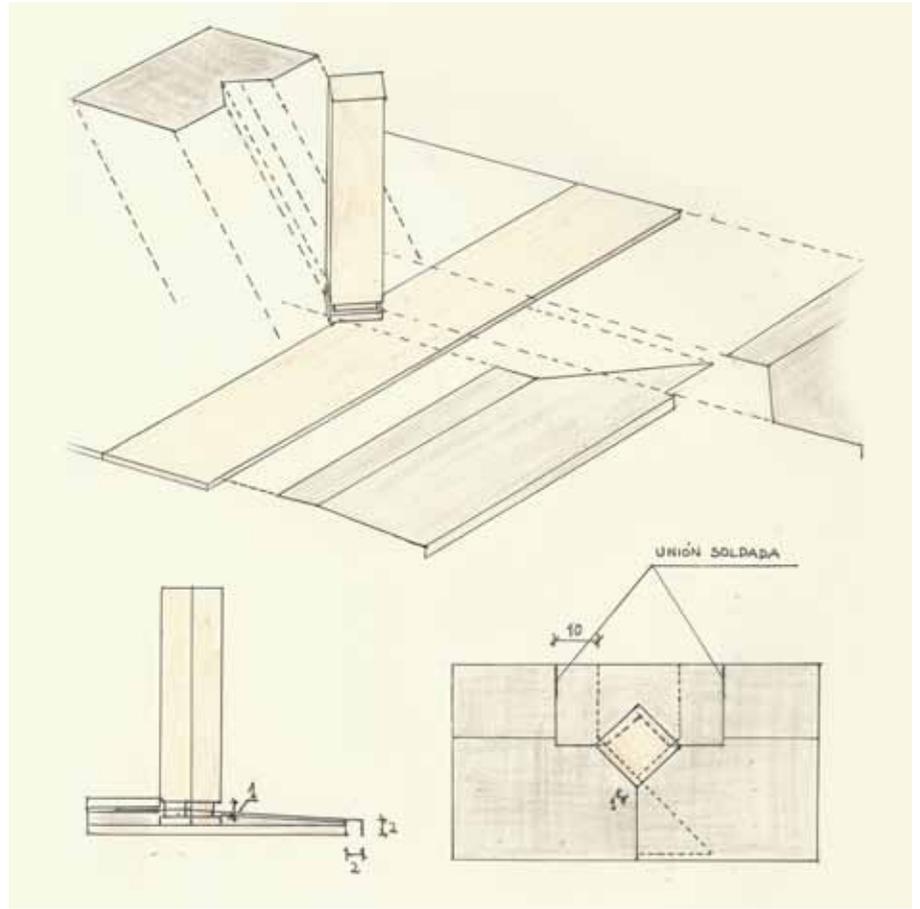
Uno de los causantes de la pudrición de la madera era el mal estado en que se encontraba el remate de plomo del perímetro interior del Patio. Desplazado y deformado, en lugar de conducir el agua hacia el ojo del Patio la embolsaba, cuando no la introducía directamente en

la zona de encuentro entre pilares y vigas. Para el nuevo remate se optó por chapa de acero galvanizada, para evitar efectos de oxidación; posteriormente pintada de un color marrón entonado con la estructura de madera del conjunto. Se diseñó un despiece de la chapa que, solapado por debajo de la solería, permitiera los movimientos diferenciales por dilatación y cubriera perfectamente el perímetro de cada uno de los soportes, punto crítico para la entrada y embolsamiento de agua. Para ello hubo que practicar un pequeño corte de rebaje en los pilares, con la idea de poder encastrar el babero. Lógicamente, todo el borde perimetral está plegado para formar el necesario goterón.

**Figura 30.** Detalle del nuevo remate perimetral ejecutado (croquis de Víctor Mateu Quevedo)
