RESTAURACIÓN

ESTUDIO Y
RESTAURACIÓN DE LA
ARMADURA DEL
COMEDOR DE
AYUDANTES
EN EL
CUARTO
REAL ALTO

Inmaculada Ramírez López / Irene Ramírez López

Arquitecto

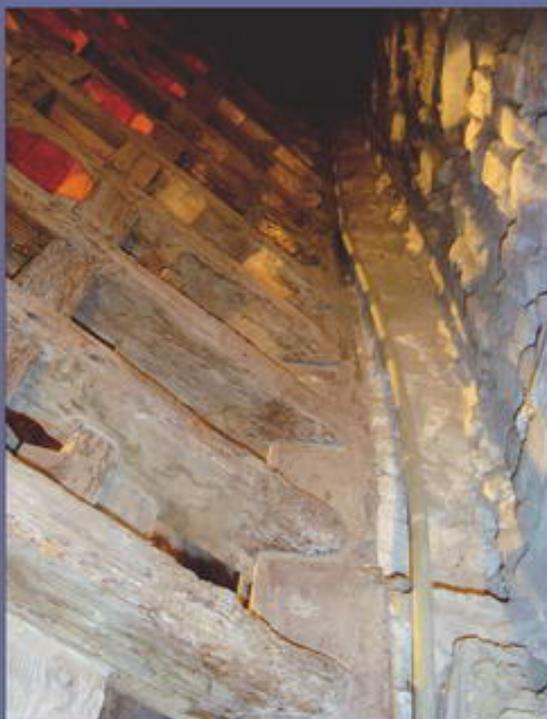
▲ Foto 3. Estribo 1.

Se encuentra situado sobre el muro occidental de la estancia, (Foto 3) siendo de los cuatro, el que se encuentra en mejor estado de conservación, sin deformaciones ni patologías visibles. Únicamente, la unión entre el estribo 1 y el 4 está puntualmente deteriorada, ya que en esta zona el estribo

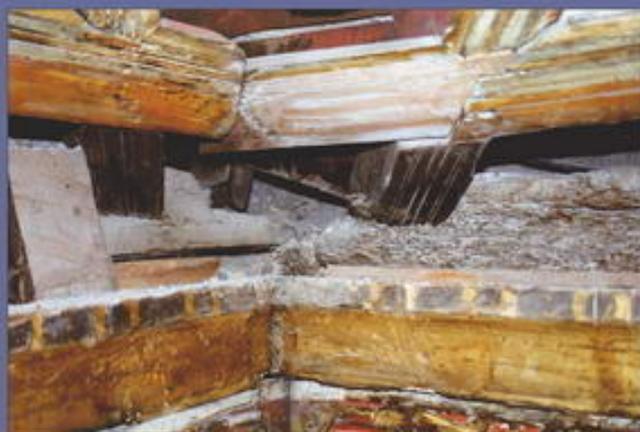
▲ Foto 4.
Unión entre estribos 1 y 4.

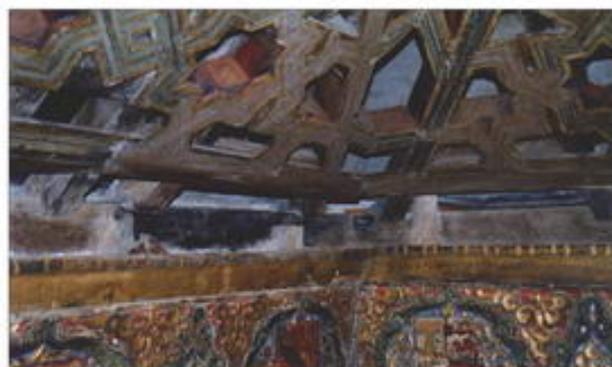
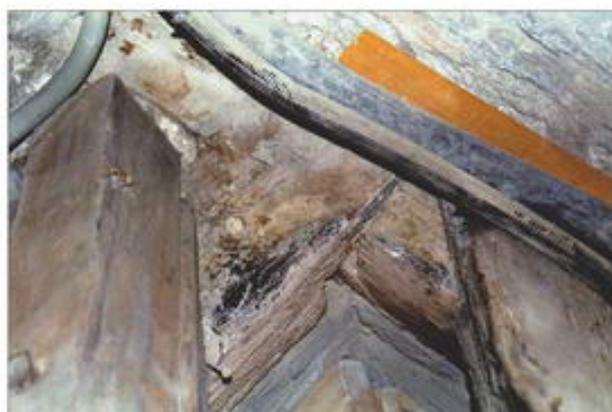
▲ Fotos 5 y 6.
Extremo del estribo afectado por el incendio desde la estancia y camaranchón.

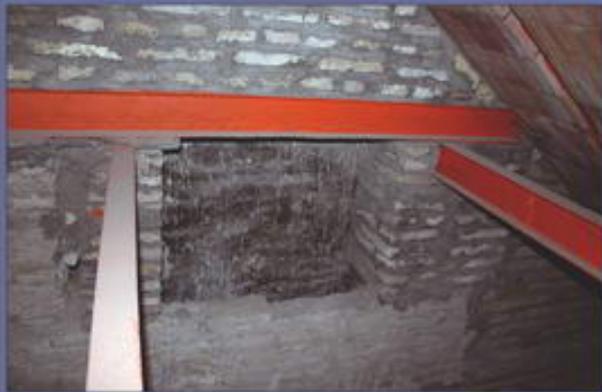
▲ Fotos 7, 8 y 9: Situación de lo que queda de la chimenea, y cortes realizados en el estribo para introducir el tirante de hierro sobre el que apoyan los pares del faldón oriental).

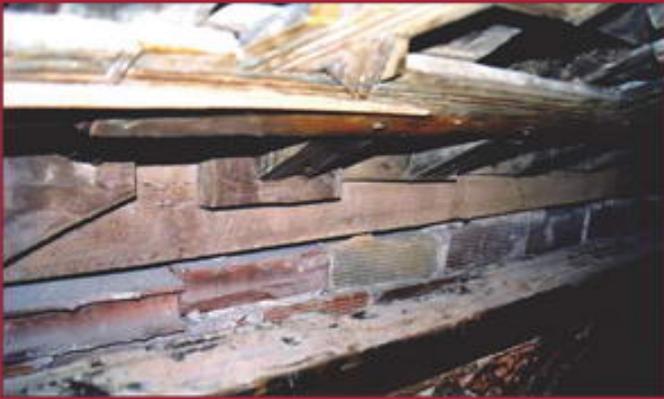
◀ Foto 10. Estribo 4 en foldón sur.

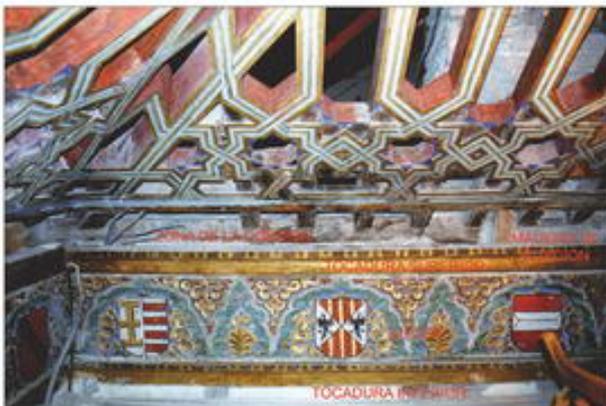
▲ Foto 12. Arrocabe

que oculta los muros de carga. La segunda tocadura, clavada igualmente sobre el alicer es elemento de transición entre cornisa y cinta del almarbate, que perteneciente esta última a los paños inclinados ocultan las uniones entre pares y estribos. (Foto 12)

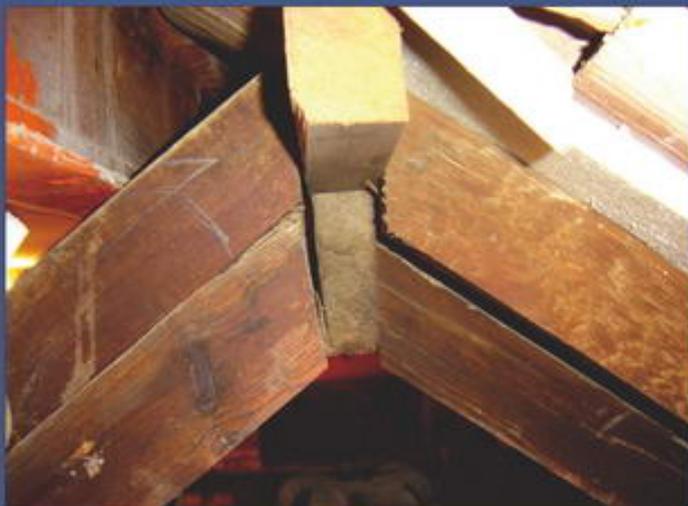
Foto 13.
Contraarmadura adosada a la original.

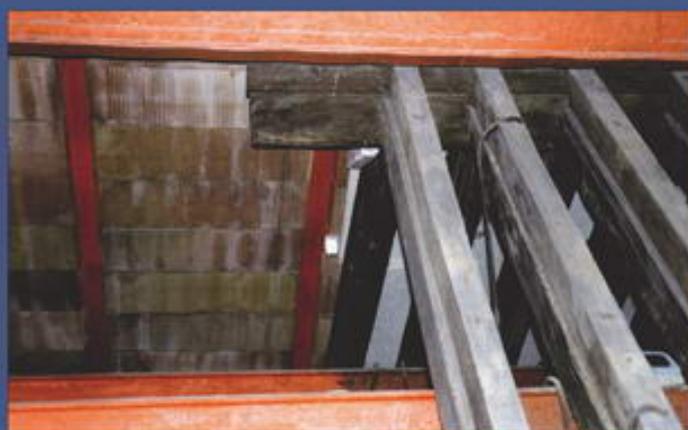
Foto 14.
Contraarmadura adosada a la original.

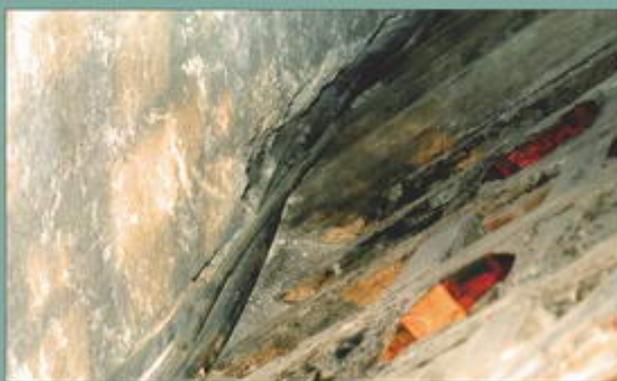
▲ Foto 16.
Pendolas afectadas por el incendio de 1762.

Los elementos más deteriorados por pudrición y ataque de insectos son las péndolas extremas, próximas a la zona afectada por el incendio que motivó la construcción del nuevo tejado. (Foto 16)

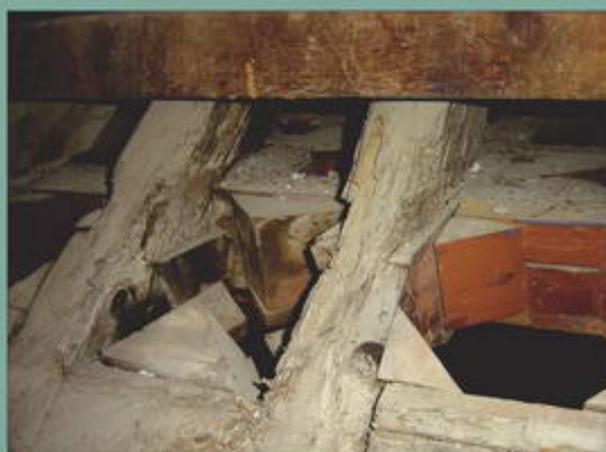
▲ Fotos 18 y 19.
Uniones superiores de alfordas en paños este y oeste respectivamente.

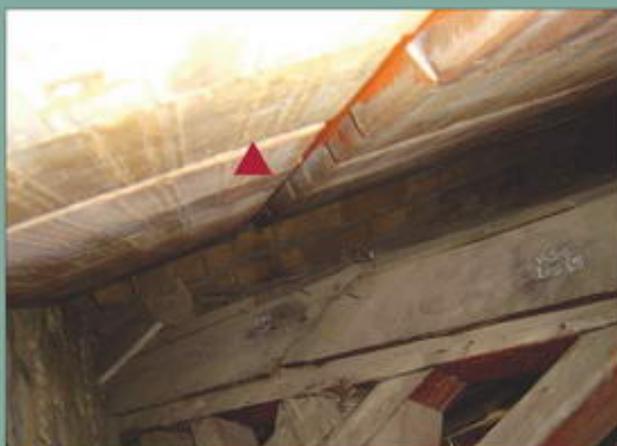
Foto 17.
Espacio entre el paño sur y la cubierta del comaranchón.

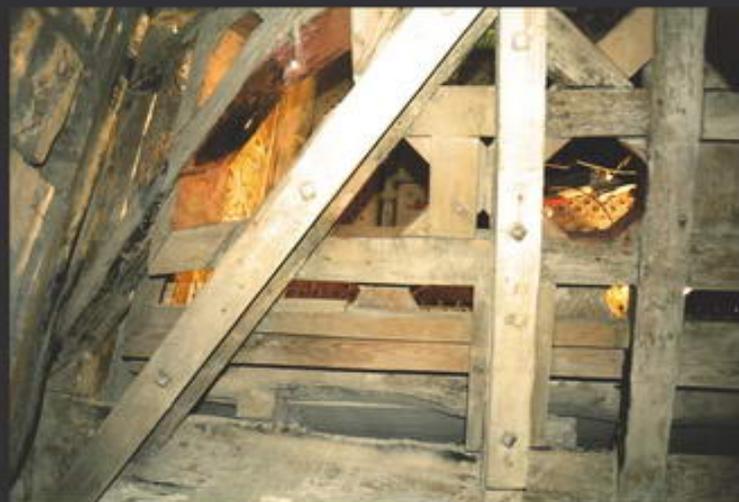
Foto 22.
Elementos sustituidos.

Las lesiones sufridas en estos elementos se corresponden en todo momento al resultado del desarrollo del proceso patológico de aquellos que, teniendo una mayor envergadura, están directamente relacionados con ellos, no encontrándose ninguno muy deteriorado. Destacar, únicamente, que en el extremo norte del paño occidental varios peinazos, al igual que taujeles, etc, fueron sustituidos debido al mal estado en que quedaron tras el incendio, tanto los peinazos como las arrocabas inferiores. (Foto 22)

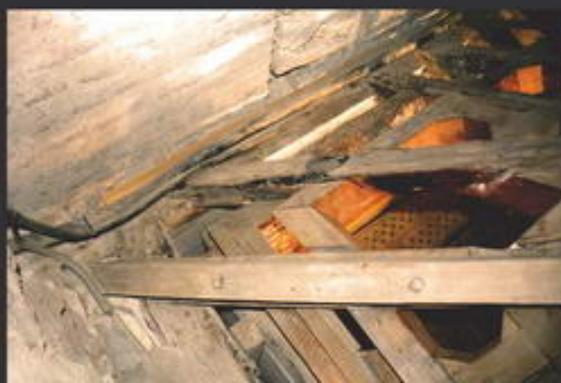
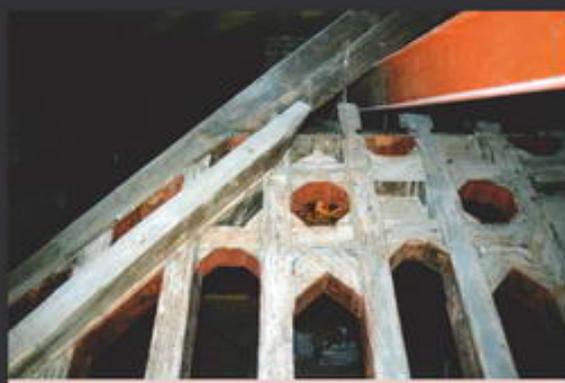
Respecto al estado de conservación de estos elementos, únicamente destacar la reparación realizada en la lima del faldón oeste correspondiente a la zona afectada por el incendio, elemento, que igual que la mangueta reparada, tuvo que ser cortado y sustituida la madera dañada por el fuego, añadiendo por el trasdós de la armadura un refuerzo de madera, unido a la antigua lima mediante grandes clavos de hierro. (Fotos 23 y 24)

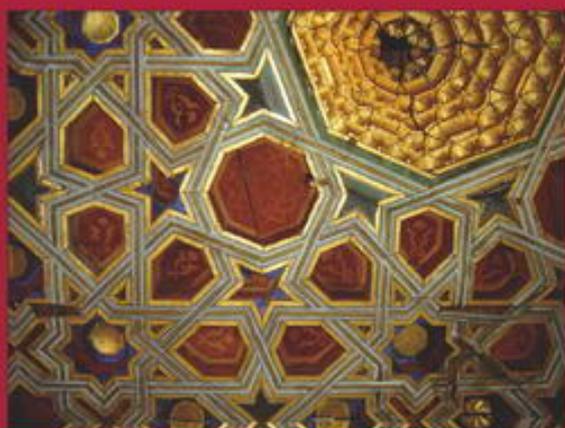
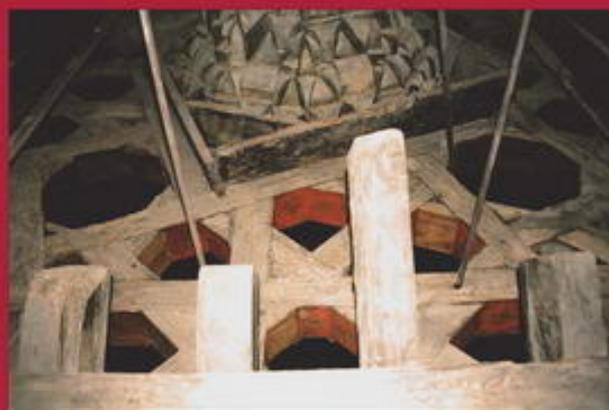
▲ Foto 25 y 26. Pletinas metálicas en nudillos y perforación de los mismos desde el trasdós de la armadura.

Desde el punto de vista patológico, no hemos encontrado daños de consideración en los nudillos, únicamente los correspondientes a la inserción de los pernos de hierro que los perforan para sostener dos pletinas que recorren los nudillos interiores, encargadas, entre otras de sostener el almizate. Los pernos extremos están sujetos a las vigas metálicas que atraviesan superiormente el camaranchón, mientras que los dos centrales están suspendidos de las contraalfardas de la armadura.

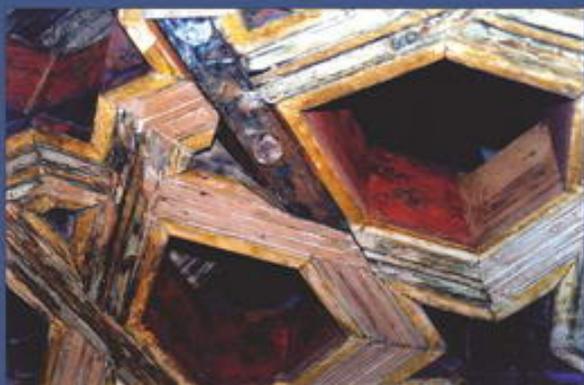
▲ Foto 27.
Detalle de plechina metálica oclada en un reboje realizado al nudillo.

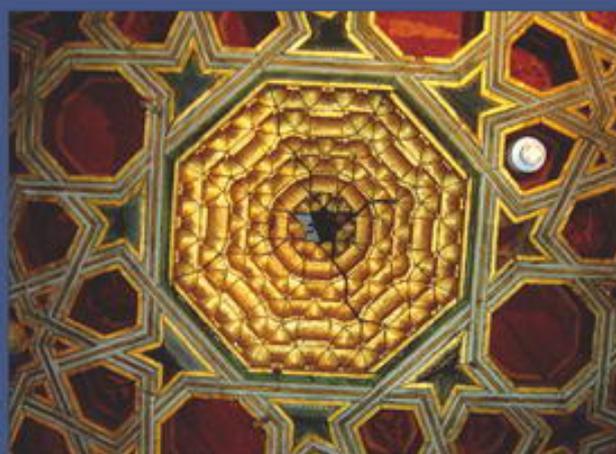
▲ Foto 28.
Anclajes de hierro en peñazos soporte del cubo de mocárabes.

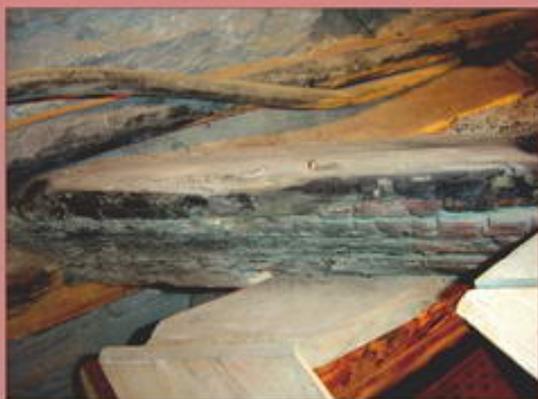
Foto 29.
Zona con restos del incendio de 1762.

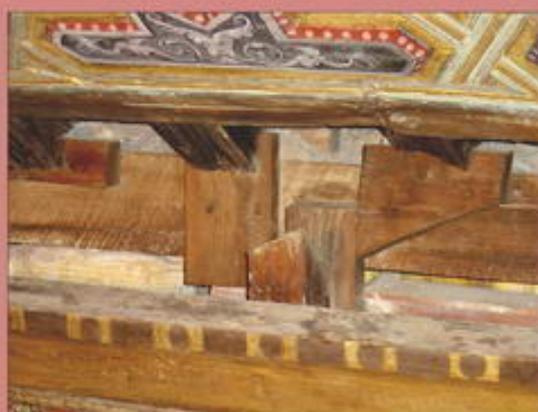
Foto 31. Alfardas calzadas.

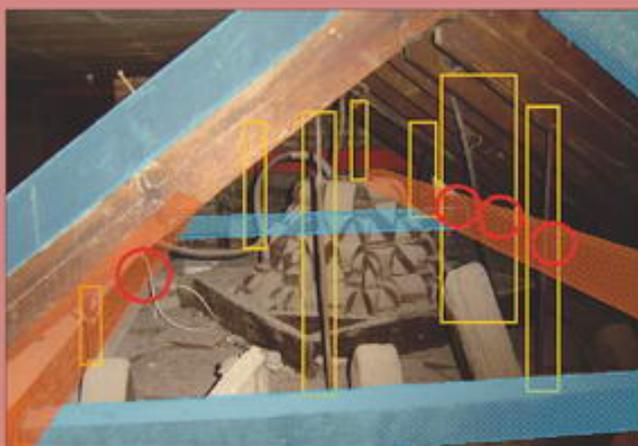
Foto 30.
Elementos añadidos a la armadura. En azul, la contraarmadura. En naranja, vigas metálicas. En amarillo, gatos anclados a la contraarmadura. En rojo, gatos anclados a las vigas metálicas.

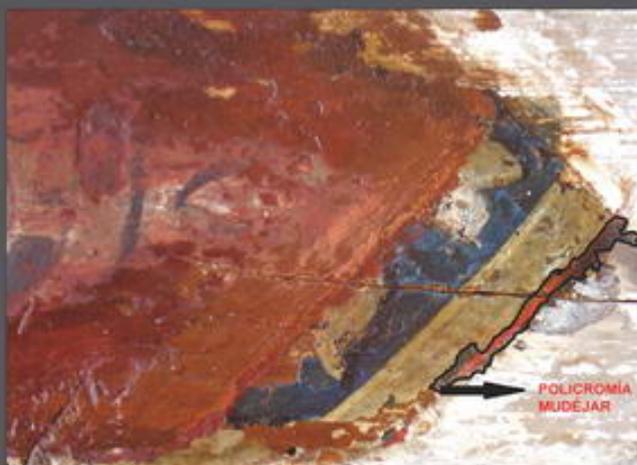
Foto 36.
Se aprecian los tres estratos de policromía. La mudéjar sólo visible en la zona enmarcada en negro.

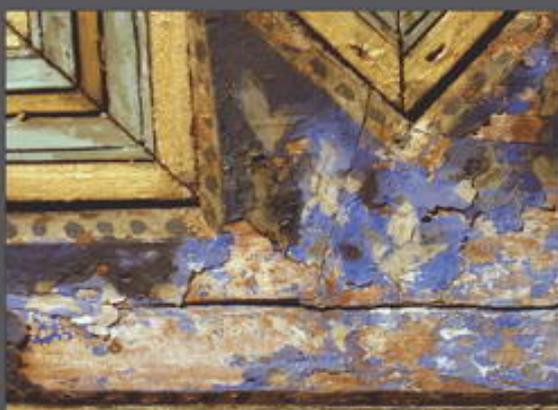
Toda esta superposición de policromías provocó numerosas tensiones que afectaron a la adhesión de los distintos estratos, provocando numerosas cazoletas y lagunas que se manifiestan sobre todo allí donde estos adquieren mayor grosor. (Foto 38 y 39) También las filtraciones y los xilófagos han contribuido en gran medida a esta degradación. (Foto 40)

Foto 38.
Lagunas, Cazoletas y policromía pulverulenta.

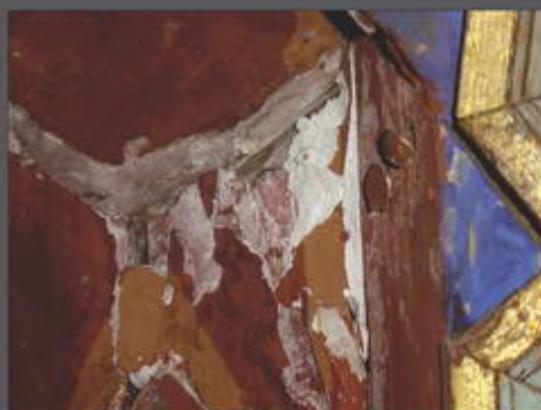
Foto 39.
Superposición sobre la policromía del XVI de una gruesa capa de preparación para tapar los desperfectos.

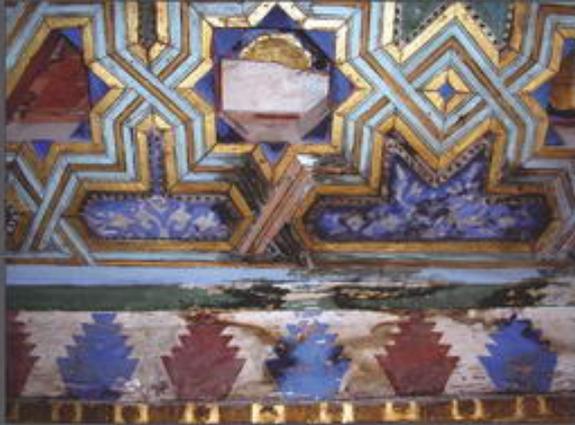
▲ Foto 40.
Daños producidos por filtraciones.

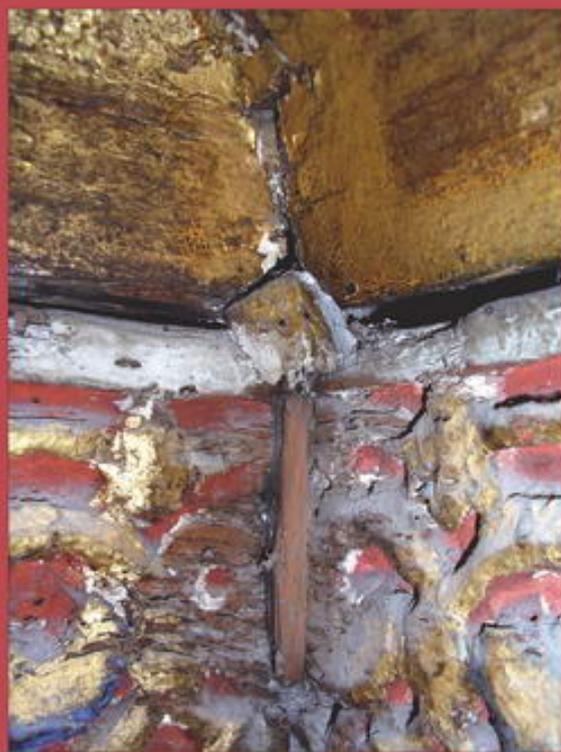
▲ Foto 44.
Reparaciones provocadas por ataque de coleópteros.

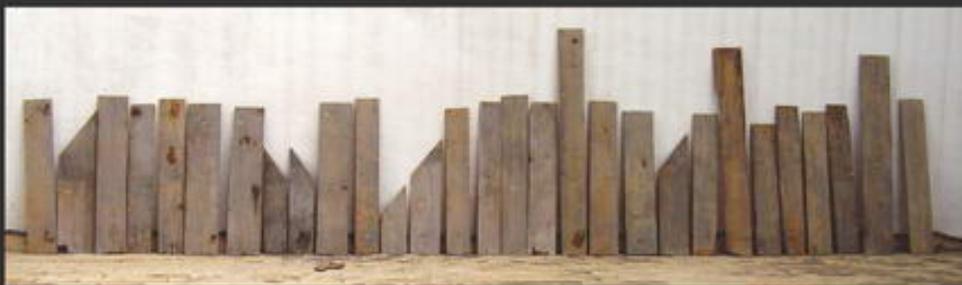
Foto 45.
Tablas del enlatado
desmontadas.

Tras un período inicial de toma de datos (muestras analítica, planos de patologías, fotografías, etc.), se comenzó con el siglado y desmontaje de todas aquellas piezas que necesitaban un tratamiento en taller por su deficiente estado de conservación o aquellas otras que nos impedían un tratamiento más profundo de zonas que se encontraban deterioradas o que necesitaban ser limpiadas escrupulosamente. Así se desmontaron sinos, azafates, candilejos, piezas superficiales de relleno, tablas del enlatado, cornisas, tocaduras superiores y todas aquellas que formando parte de la lacería tenían que ser tratadas. (Foto 45)

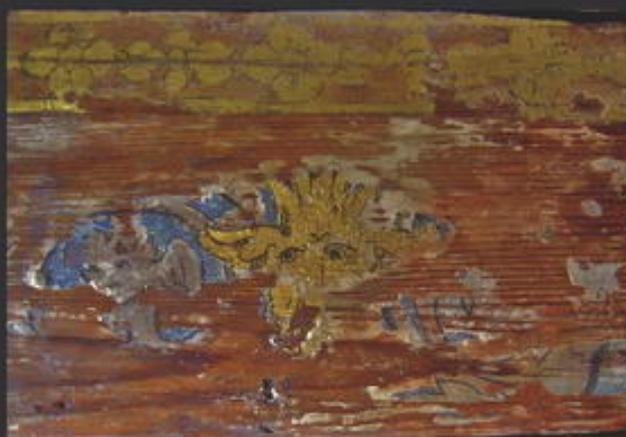
Foto 49.
Limpieza de la comiso

de 80 metros cuadrados, pues la decoración cubre por completo toda la superficie de la armadura. Policromías que previamente debido a su deficiente estado de conservación tenemos que fijar y consolidar⁴⁶. Se podría decir que estas labores ocupan dos tercios del tiempo invertido en la restauración. (Foto 49)

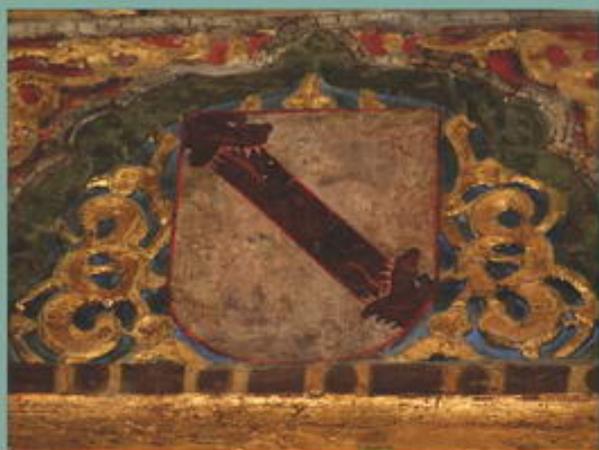
Fotos 50 y 51.
Testigo en el arrocabe
y en la lacería
respectivamente.

intervenidas en este ala. Como solemos hacer se han dejado algunos elementos como testigo de lo que fue la decoración mudéjar en esta armadura. (Foto 50 y 51)

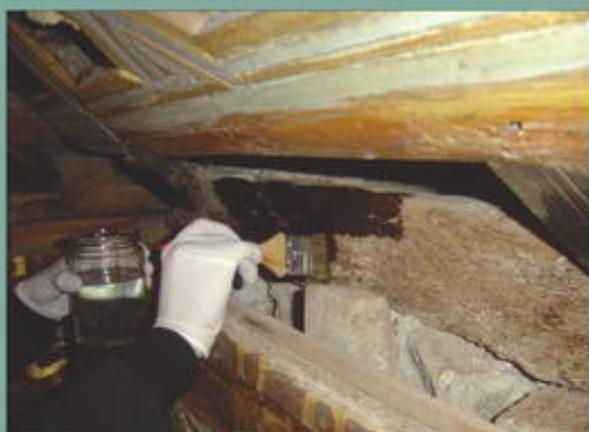
Fotos 52.
Consolidación del estribo.

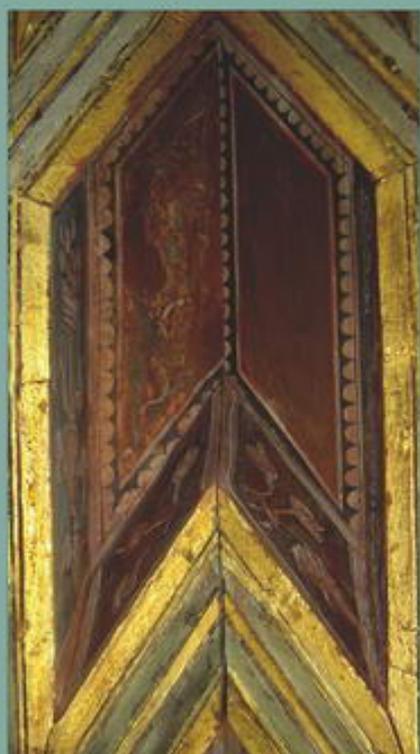
Foto 54.
Reintegración con testigo mudéjar entre arrocabas.

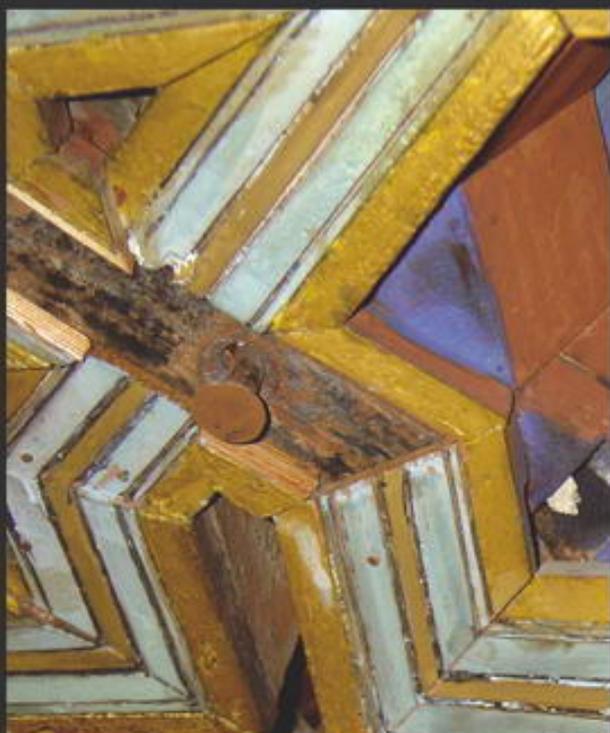
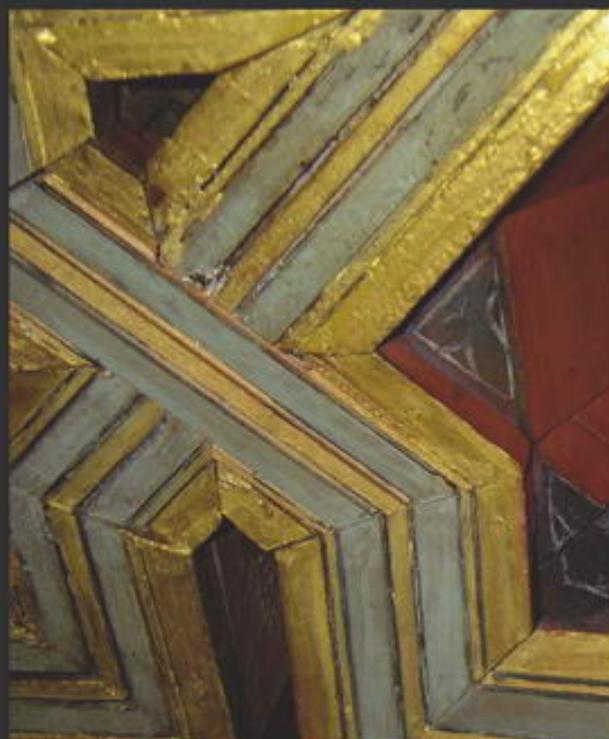
▲ Foto 55.
Pletina metálica. Antes y después de quedar oculto bajo la laceria.

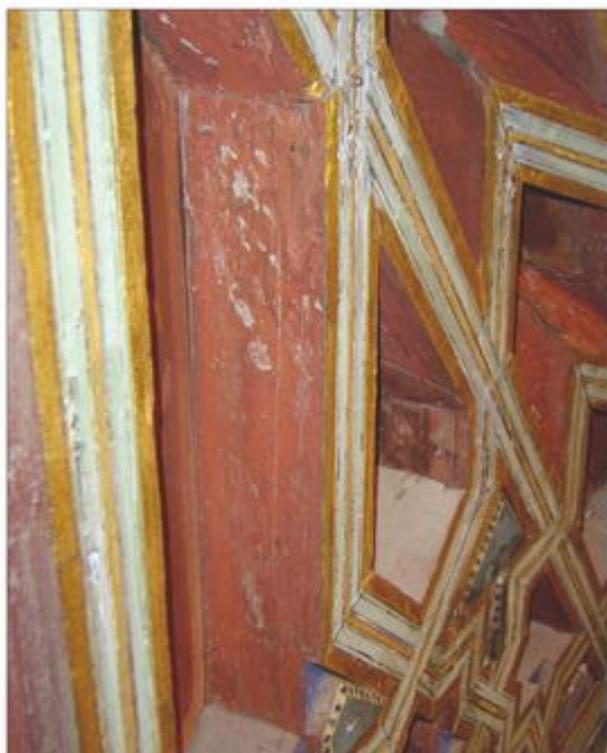
▲ Foto 57.
Antes y después de la intervención.
