# RECUPERACIÓN DE LA ARMADURA DEL ANTEORATORIO EN EL CUARTO REAL ALTO

**Inmaculada Ramírez López / Irene Ramírez López**  
Conservadoras-restauradoras

**Cecilia Cañas Palop**  
Arquitecto

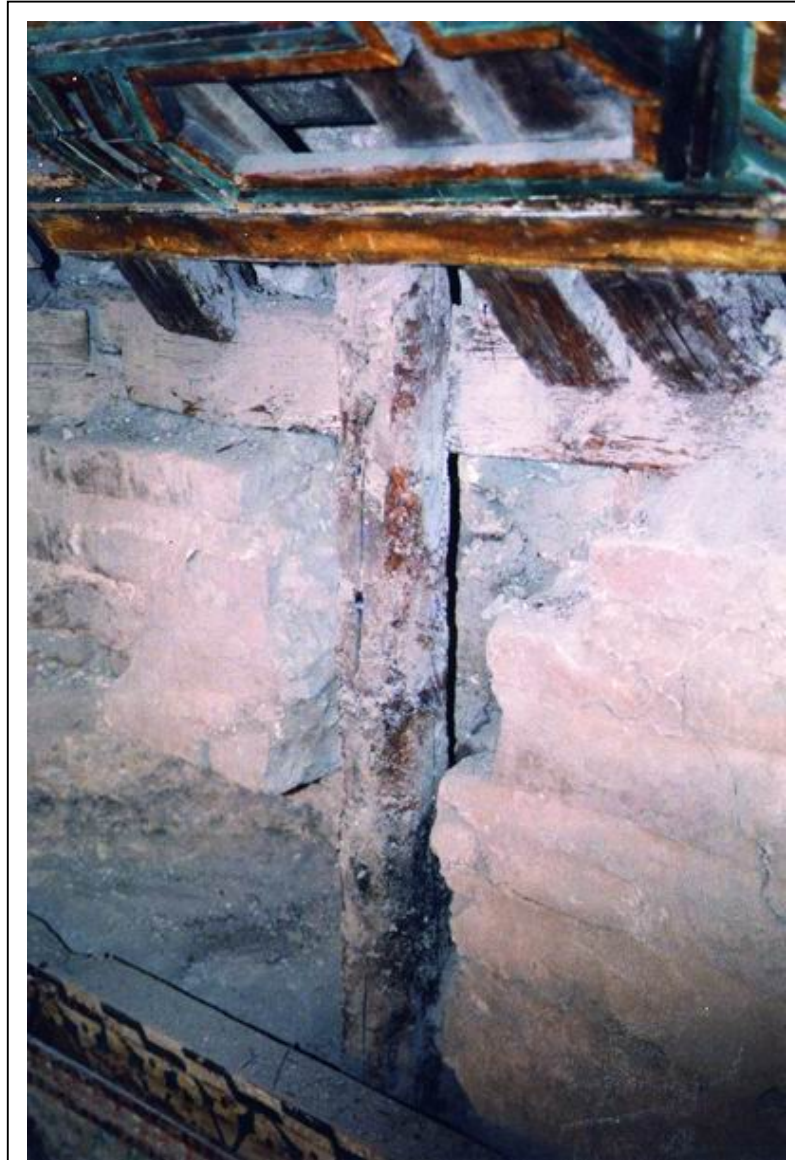
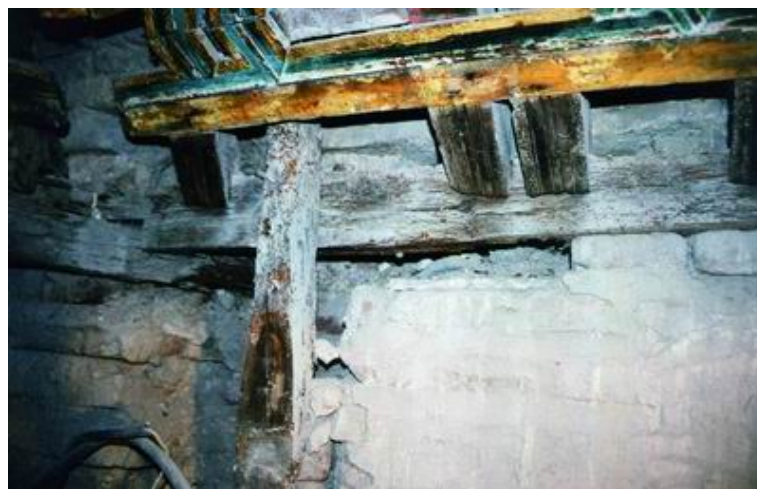
Foto 3 4.  
Todos los encuentros entre elementos constructivos de la armadura y muros de carga se hallan deteriorados.

Comenzaremos diciendo que en una primera mirada a los muros podemos ver numerosas operaciones que han venido a mermar sus características resistentes. De manera reiterada se perforan los muros de la estancia para albergar cualquier tipo de elemento que lo precise. En concreto, la superficie de muro situada entre el plano de asiento de la armadura y el comienzo del arrocabe se encontraba altamente dañada debido a las numerosas operaciones en ella realizadas, bien para albergar elementos constructivos pertenecientes a nuestra armadura, o bien por otras causas actualmente indeterminadas. Descubrimos una gran falta de material, y consecuentemente de resistencia en aquellas zonas destinadas a empotramiento de pechinas o de madera para sujeción del arrocabe. (Foto 3 y 4).

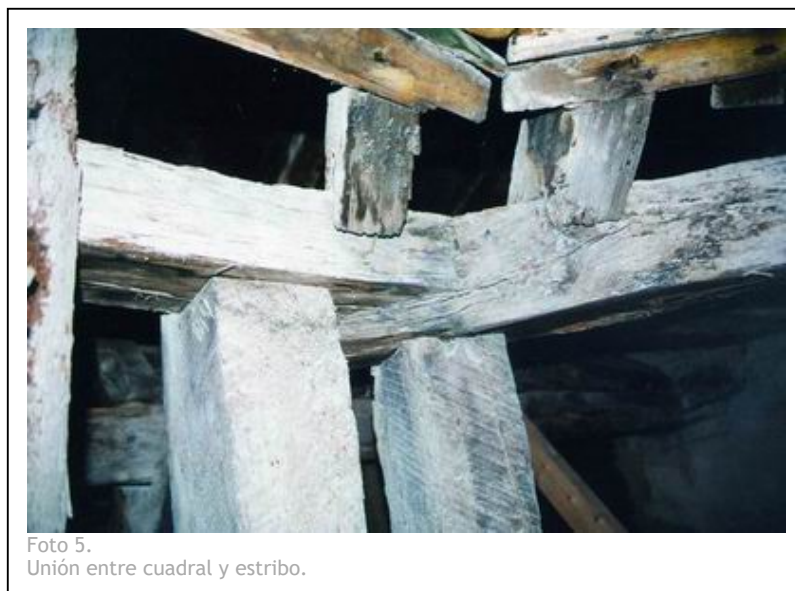
Foto 5.  
Unión entre cuadrado y estribo.

La sección de los elementos es, por lo tanto, igual o superior a la de los estribos con los que se unen (veremos a continuación que los estribos tienen diferentes secciones), y por lo tanto, en los casos en que los apoyos se resuelven sobre los muros de carga, este tratamiento es válido ya que al tener mayor canto, soportan mejor la flexión a la que están sometidos, flexión que en cualquier caso no sufren los estribos. (Foto 5).

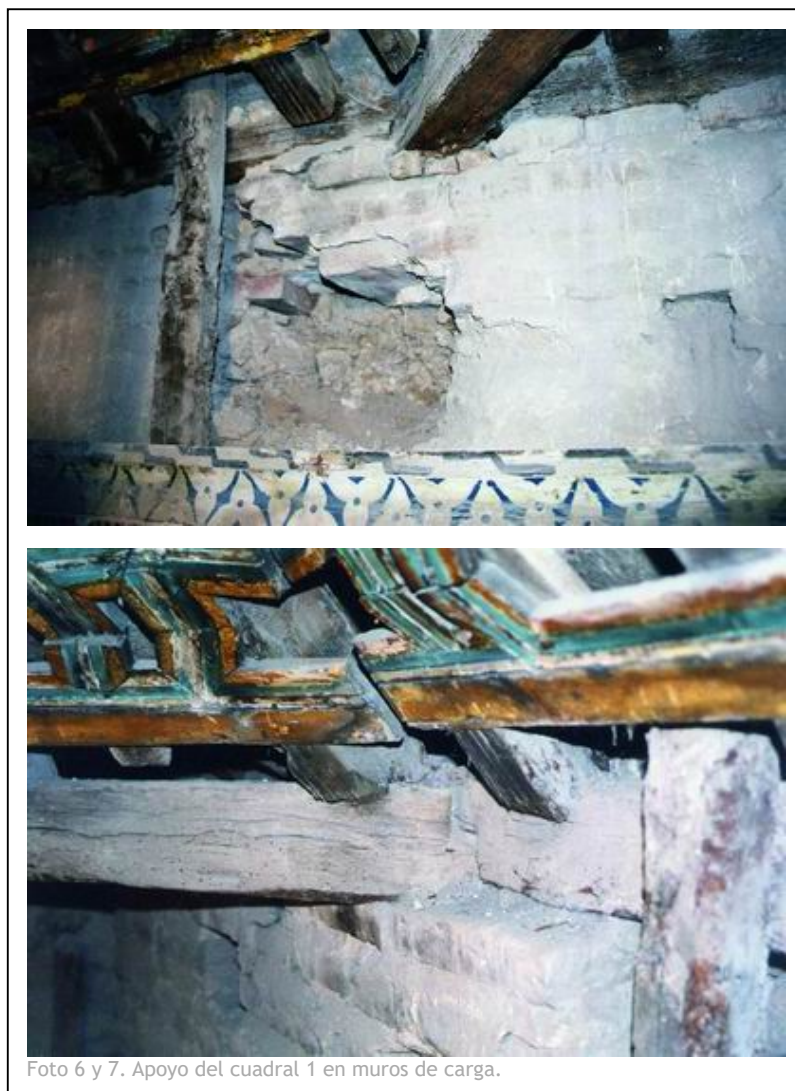
Todos los cuadrates se encuentran deteriorados, pero se han localizado zonas en las que este ha sido más acusado. Se ha detectado pudrición generalizada, así como ataque de xilófagos, que en su mayor parte han sido los causantes de la pérdida de material de las vigas, aunque dichas pérdidas han afectado fundamentalmente desde la fibra neutra hacia abajo considerando el resto de las vigas sanas a efectos de resistencia. Esto ocurre fundamentalmente en los cuadrates C1 y C2. Se aprecian movimientos del cuadrado C1, desplazamientos con respecto a la horizontal que han afectado también a los enlaces del mismo con los pares. Analizaremos este punto junto con los apoyos de los estribos. (Foto 6 y 7).

Foto 6 y 7. Apoyo del cuadrado 1 en muros de carga.

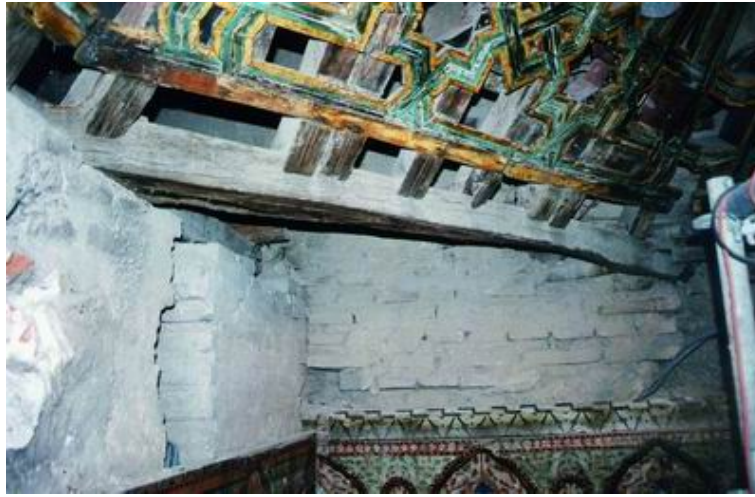
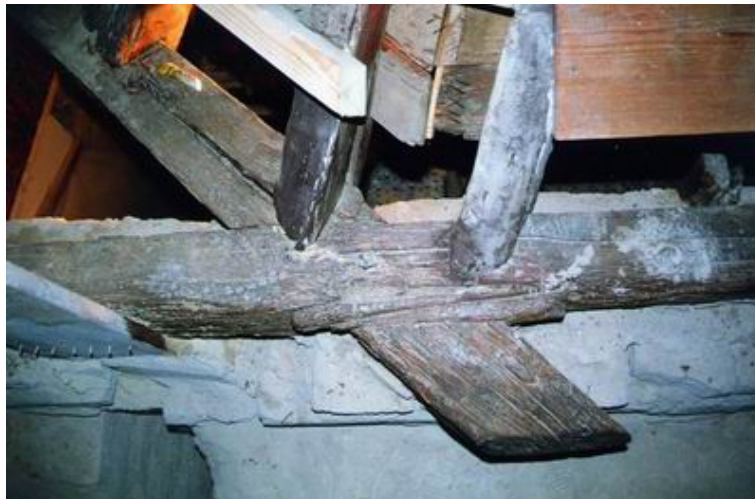
En el cuadrado C2 un factor determinante, para su deformación, ha sido el asiento en el muro. En la zona donde se realiza la unión entre el cuadrado y el estribo, el muro de carga está muy deteriorado como confluencia en este punto de la apertura de huecos tanto para el apoyo de las pechinas como para introducción del madero para fijación del arrocabe. Esta falta de este material ha conducido a que el cuadrado, buscando el apoyo, se desplace verticalmente hasta 5 cm. El apoyo en el estribo 2 está fijo, no puede ascender porque tanto limas como pares ejercen sobre el elemento esfuerzos contrarios, y de esta manera, buscando el equilibrio, se produce en el cuadrado una contraflecha que afecta tanto a los elementos que en él se enlazan como a él mismo en esta unión donde podemos ver como se ha producido la rotura en forma de fenda longitudinal. (Foto 8 y 9).

Foto 8 y 9. La falta de material como fruto del ataque de agentes biológicos ha reducido notablemente la resistencia de la viga que estando fija en el otro extremo sufre la contraflecha y la aparición de fendas longitudinales en las zonas de concentración de tensiones.

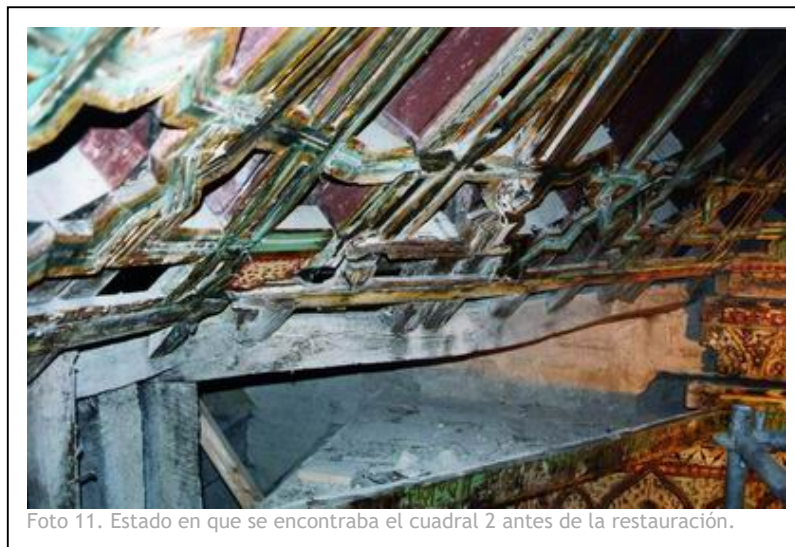
El cuadrado que enlaza los estribos 3 y 4 ha sufrido el deterioro más importante en cuanto a falta de resistencia por pérdida de material producida por la combinación de pudrición y ataque de insectos. Justo sobre este punto de la estancia se localizó una filtración de agua que ha estado afectando a la armadura hasta las últimas operaciones de restauración de los tejados de la estancia, realizadas durante el año 2000. La zona más afectada ha sido la unión con el estribo 3 hasta el centro de la viga. (Foto 10 y 11).

Foto 11. Estado en que se encontraba el cuadrado 2 antes de la restauración.

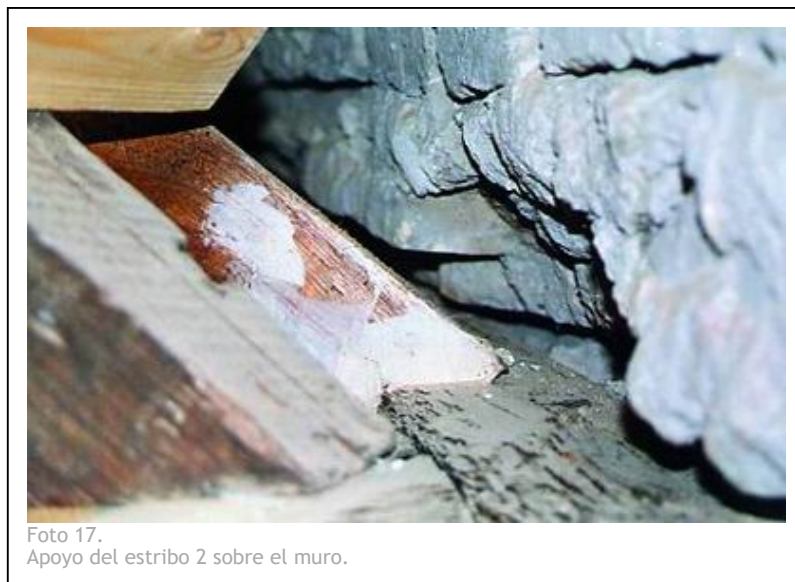
El estribo 2 está asentado sobre el muro 2, que con posterioridad se ha recrecido y ha cubierto parcialmente parte del estribo quedando el asiento sin ninguna homogeneidad en cuanto al elemento que lo sostiene. (Foto 17).

Foto 17.  
Apoyo del estribo 2 sobre el muro.

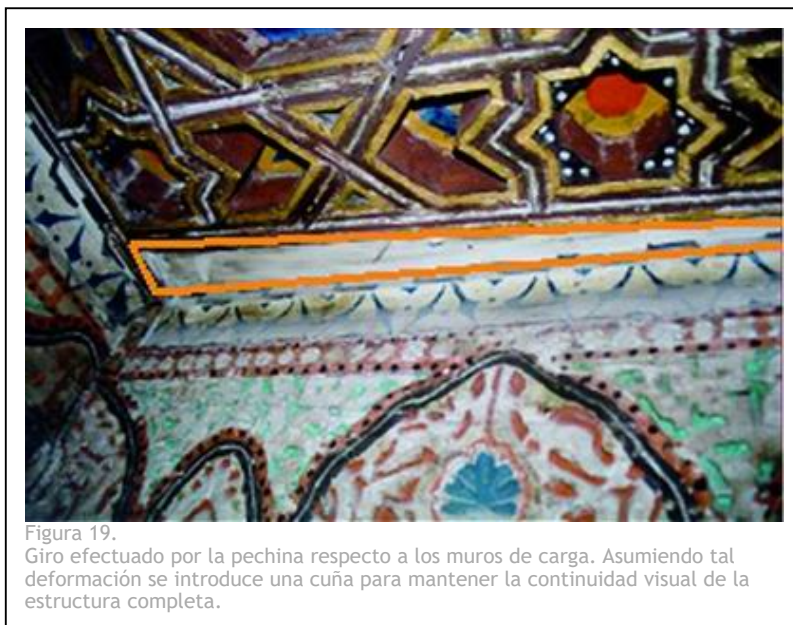
Figura 19.  
Giro efectuado por la pechina respecto a los muros de carga. Asumiendo tal deformación se introduce una cuña para mantener la continuidad visual de la estructura completa.

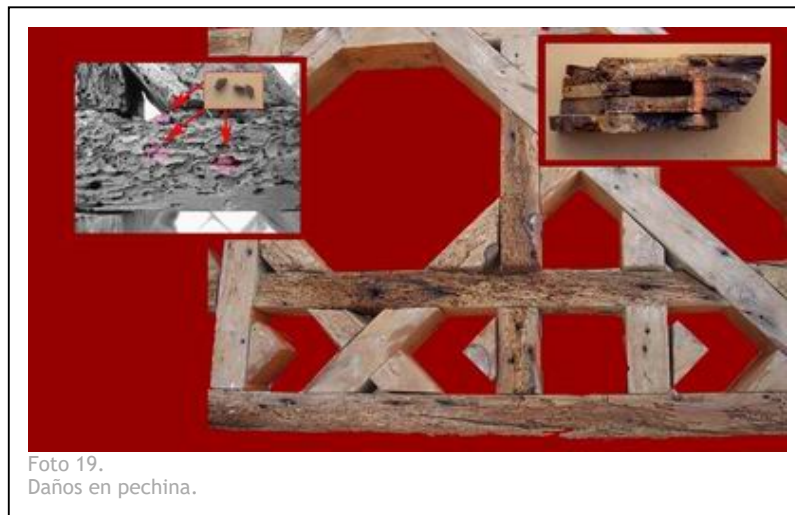
El principal y más visible deterioro de las pechinas es el correspondiente a la pudrición de parte de la estructura de la situada entre los estribos 3 y 4, lugar de estancamiento de las filtraciones de aguas provenientes de la cubierta en este punto. (Foto 19).

Foto 19.  
Daños en pechina.

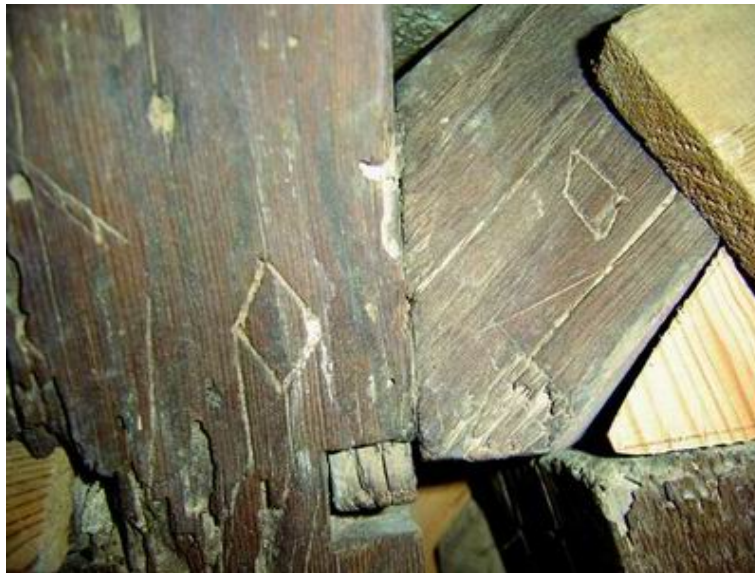
Foto 20.  
Marcas en las alfardas y peinaos como referencia para su montaje o traslado.

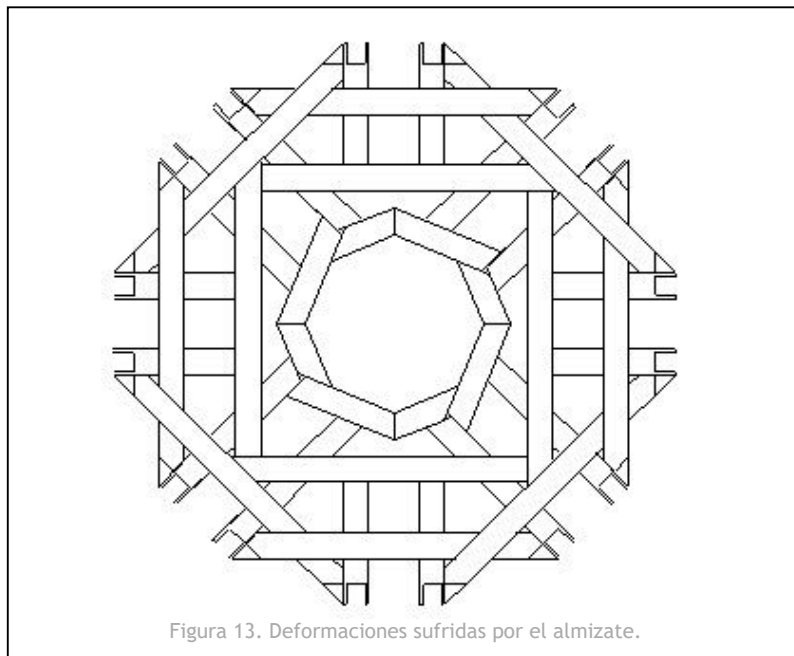
El deterioro más importante se traduce en una importante deformación general del mismo manifestada por un lado en una flexión importante apreciable desde el interior de la estancia, y sobre todo, analizando con más detalle cada uno de los elementos estructurales, por las deformaciones que se detectan en las uniones con las alfardas.

Figura 13. Deformaciones sufridas por el almizate.

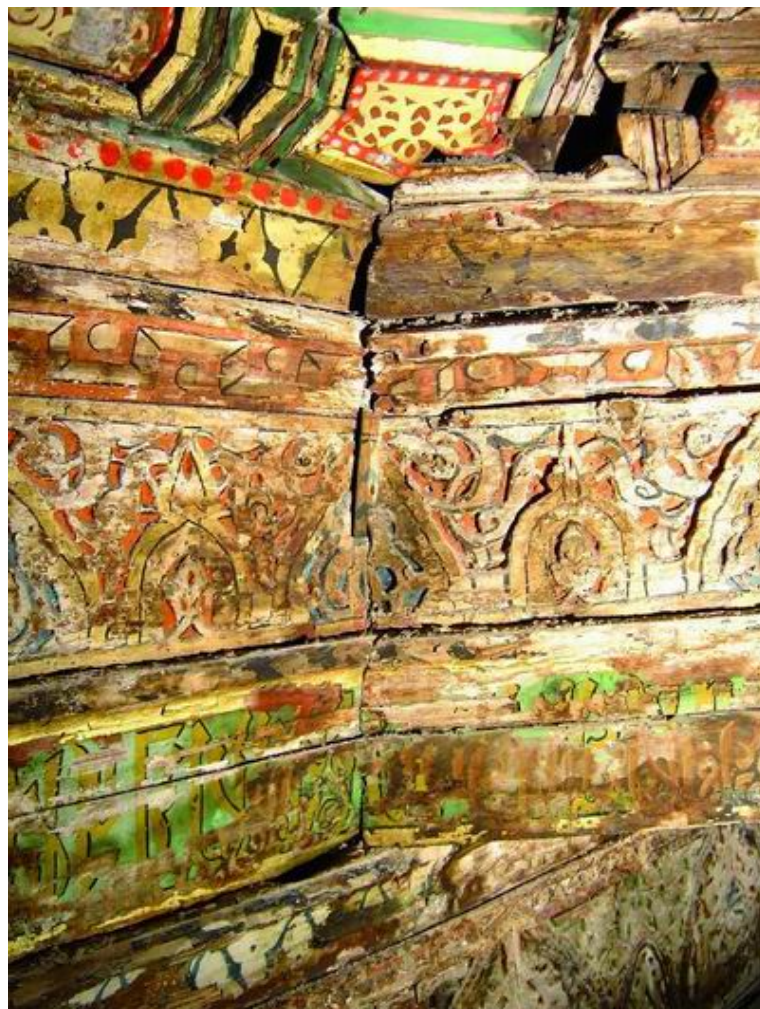
Foto 52  
Cuando la humedad es alta los componentes orgánicos de la policromía constituyen un campo de cultivo ideal para los microorganismos, produciéndose una desintegración biológica.
