ANÁLISIS ESTRUCTURAL DEL MONASTERIO DE SAN JERÓNIMO DE BUENAVISTA. SEVILLA

RESUMEN

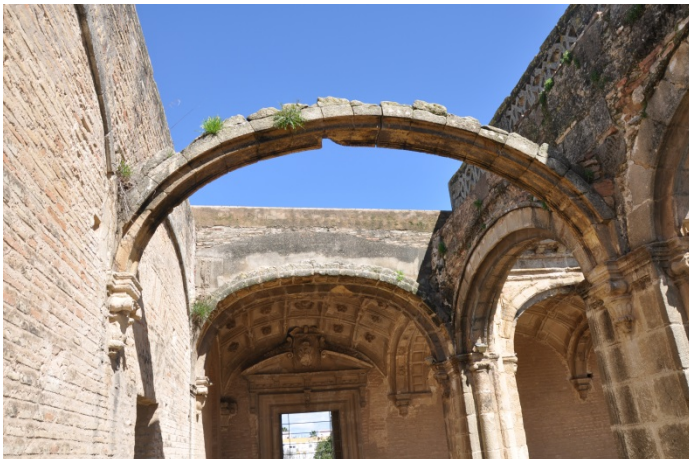
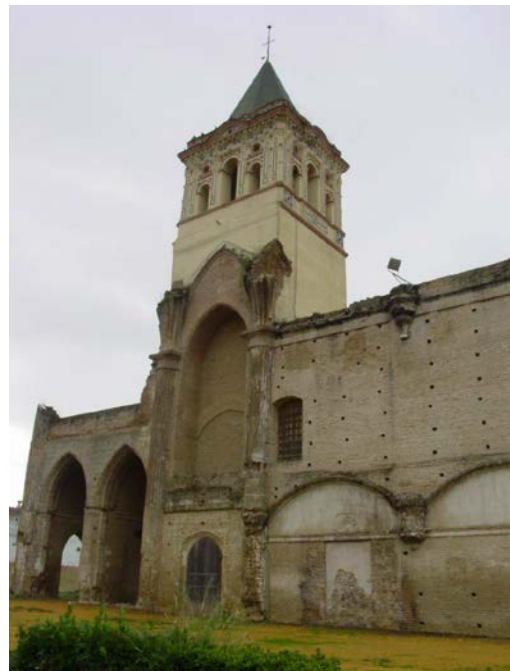
A día de hoy, la iglesia y el claustro este están prácticamente desaparecidos, solo dos capillas y el muro anexo al claustro principal se conservan [1]. Por otra parte, del claustro renacentista se conserva la planta baja y, de la planta alta, la estructura vertical con algunas cubiertas de la galería norte (Figura 5). La torre también se mantiene en pie, aunque sin elementos interiores (Figuras 6).

Figuras 5 y 6: Vista de la galería superior del claustro principal. Vista de la torre.

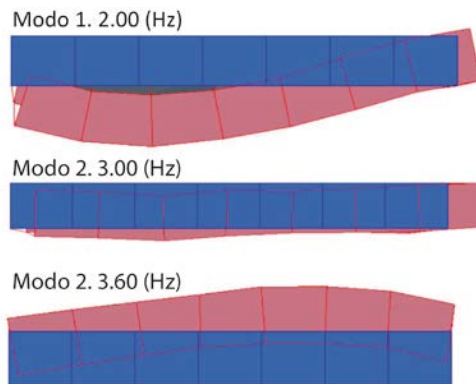
La campaña experimental se ha desarrollado tomando un total de 28 medidas de 12 minutos de duración mediante 8 acelerómetros uniaxiales de fuerza balanceada, situando 2 de referencia en planta primera y dos en planta cubierta, para así identificar tanto modos de flexión como de rotación. Una vez filtradas y tratadas las señales mediante el programa ARTeMIS [6] se han identificado 4 modos de vibración (Tabla 1 y Figura 8).

Figura 8: Modos de vibración identificados mediante OMA.

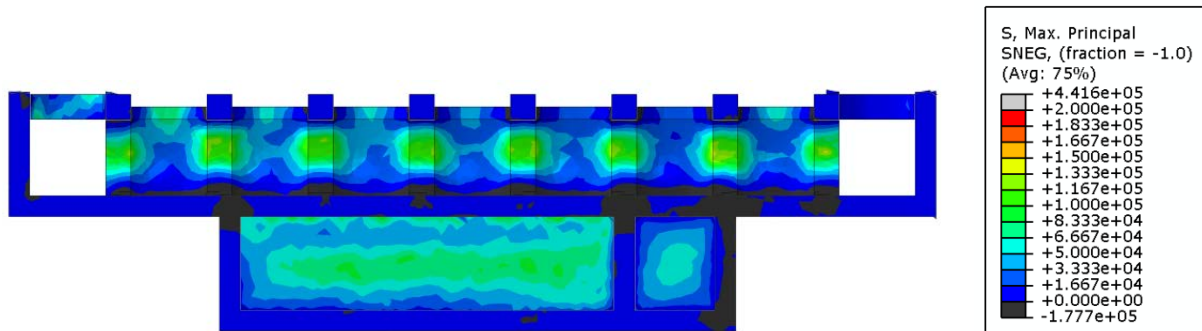
Como primera aproximación al análisis estructural, se presenta a continuación en las Figuras 9 y 10 el estado tensional de las bóvedas de planta primera de la crujía norte. En ellas se aprecia un buen comportamiento a tracción, con valores próximos a 0.1 MPa y con valores muy bajos de tensiones de compresión, con un reparto homogéneo de las cargas. Sin embargo, sí se aprecia un cierto nivel de

tensiones de tracción en la cara exterior de las pilastras que conforman el claustro, tensiones que deben ser tenidas en cuenta en un análisis más general donde esté presente el edificio completo.

Figura 9: Tensiones principales de tracción. Planta primera. Crujía norte.

Señalar el buen comportamiento de las bóvedas, aunque existen tensiones de tracción en los pilares elevadas que requerirían un estudio más detallado de los mismos.

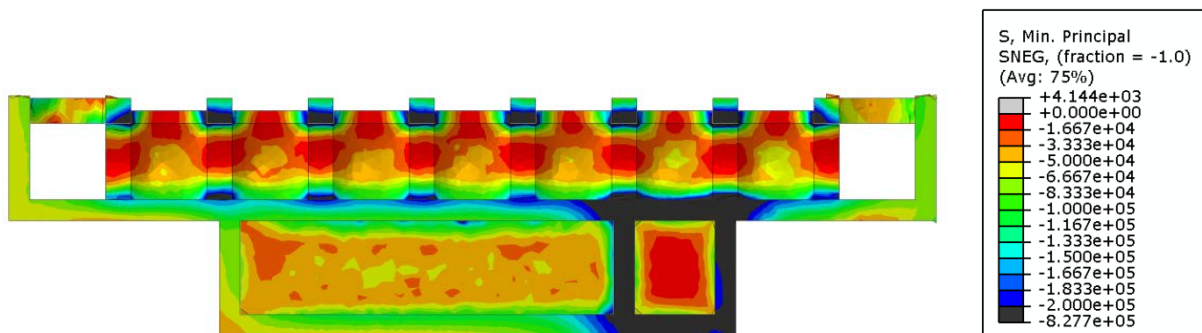
Figura 10: Tensiones principales de compresión. Planta primera. Crujía norte.
