CARACTERIZACIÓN DINÁMICA DE EDIFICACIONES HISTÓRICAS MEDIANTE ANÁLISIS MODAL OPERACIONAL. APLICACIÓN SOBRE LA IGLESIA DE SANTIAGO (JEREZ DE LA FRONTERA).

El presente estudio investiga las características dinámicas de la Iglesia de Santiago (Jerez de la Frontera), edificio de carácter gótico construido a finales del siglo XV. Tras realizar las diferentes pruebas de vibración ambiental y utilizar dos técnicas de identificación modal, seis modos de vibración fueron obtenidos en un rango de frecuencia de 0 a 10 hercios. La bondad de los resultados obtenidos fue estudiada comparando las diferencias entre las frecuencias naturales y los desplazamientos modales obtenidos.

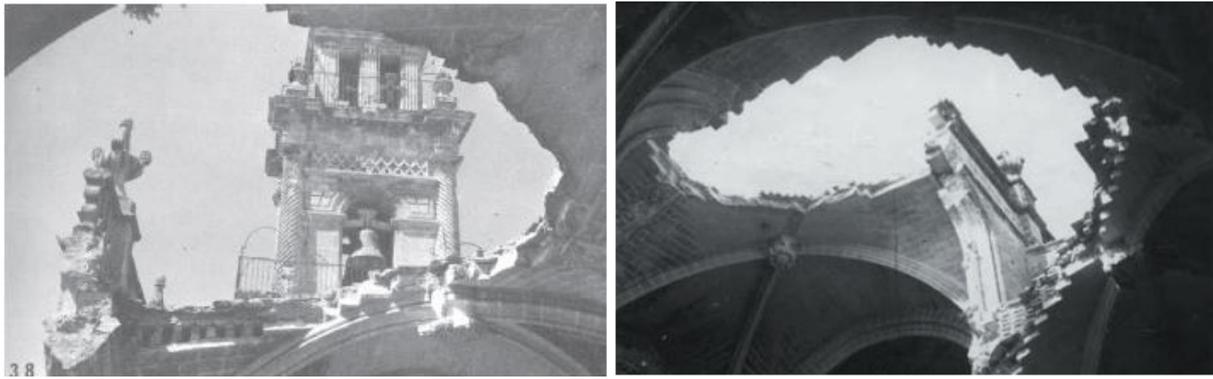
Figura 3: Hundimiento Pilar 6.

A mediados de siglo, y tras un informe redactado por el arquitecto Fernando de la Cuadra, comenzaron unas obras de rehabilitación de los muros del lado del Evangelio, así como en las bóvedas correspondientes a dicho lado. Durante la ejecución de los trabajos, en el año 1956, se hunde el pilar 6 (Figura 3), parece ser que por aplastamiento por exceso de carga en el tercio inferior del pilar, teniendo nuevamente como causa la baja resistencia a la compresión del material. Dicho pilar sería reconstruido en 1962 por otro exteriormente de piedra, pero con su núcleo de hormigón ligeramente armado. A su vez se hicieron numerosas intervenciones como la consolidación de la cimentación del edificio mediante el atado con zunchos de hormigón armado de todos los pilares.

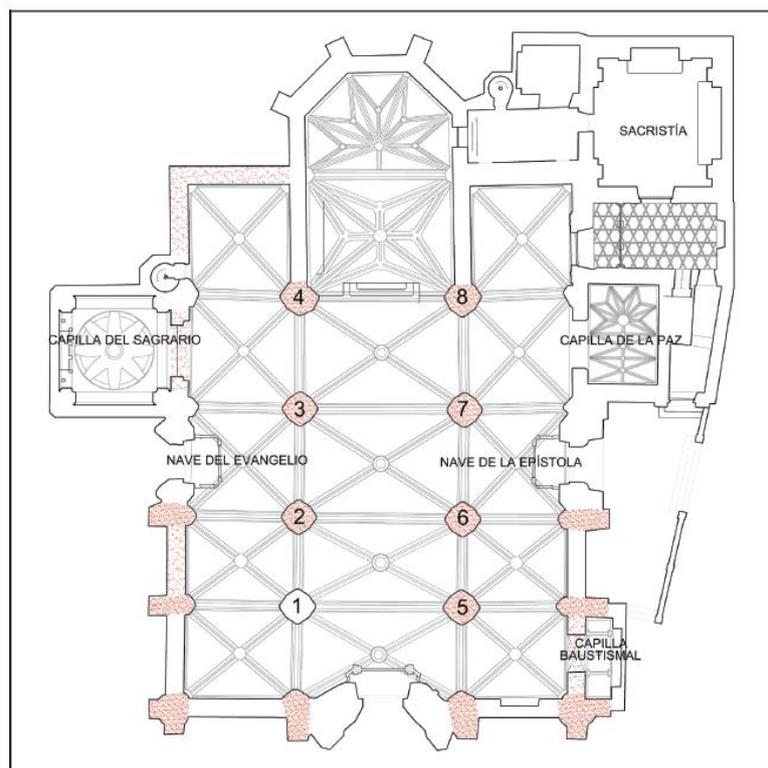
Figura 4: Planta de los elementos consolidados mediante inyección.

Finalmente, en 2003 la iglesia vuelve a mostrar signos de inestabilidad, manifestados a través de grietas en prácticamente todos los pilares salvo el pilar 1, y de forma más aguda en el pilar 5 y en el muro de la capilla Bautismal. Poco tiempo después se inició un análisis detallado encaminado a la consolidación del templo con el arquitecto Emilio Yanes Bustamante al frente, análisis que puede consultarse extensamente en la tesis de la arquitecta Esperanza Rodríguez Mayorga. Dicho trabajo concluyó en una gran intervención de rehabilitación que tenía como premisa fundamental la consolidación de la estructura. Para ello, se utiliza la técnica de inyección armada a partir de la ejecución de abanicos de inyecciones verticales y subhorizontales bajo los elementos indicados en la figura 4. Todas las inyecciones se realizan con mezclas estables de cemento-bentonita [5, 6].

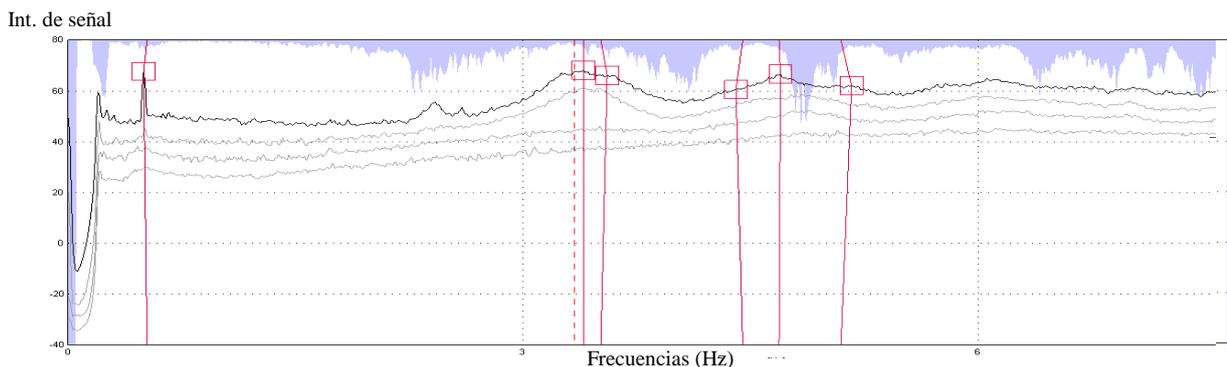
Figura 8. Espectro de respuesta. Identificación de los parámetros modales mediante el método EFDD.

Con ambos métodos se identificaron seis modos de vibración en un rango de frecuencias de 0 a 9 Hz. La similitud de los valores de las frecuencias obtenidos por ambos métodos, así como la proximidad del parámetro MAC a 1, avalan la veracidad de los datos obtenidos (tabla 1). El valor MAC (Modal Assurance Criterion) compara de forma cuantitativa todas las combinaciones posibles de pares de formas modales.
