EVALUACIÓN DE UNA INTERVENCIÓN MEDIANTE ANÁLISIS MODAL OPERACIONAL. CAPILLA DE LA JURA EN LA IGLESIA DE SAN JUAN DE LOS CABALLEROS (JEREZ DE LA FRONTERA, CÁDIZ)

Compán, Víctor^{1*}; Pachón, Pablo²; Cámara, Margarita³

PALABRAS CLAVE: Pruebas de vibración ambiental, Análisis Modal Operacional, Capilla de la Jura.

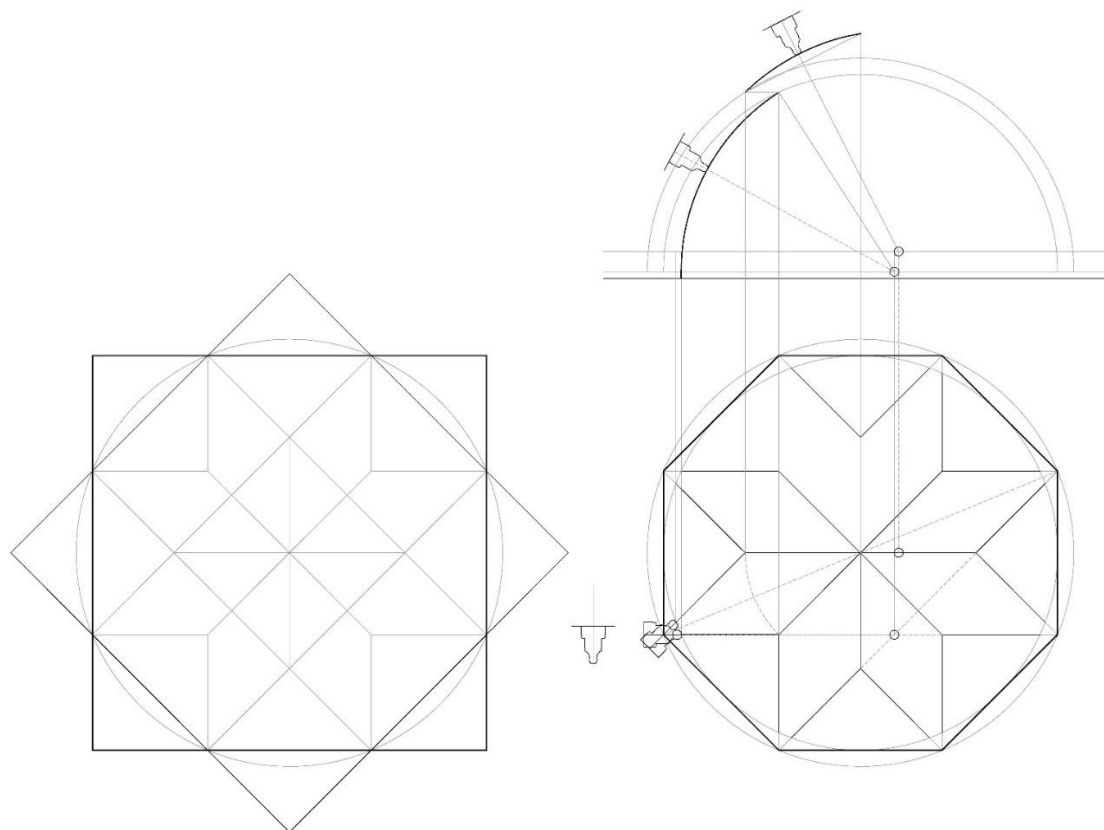
Con el fin de analizar el estado de conservación de la bóveda antes de las labores de intervención se llevó a cabo un estudio geométrico de la misma (Figura 4). Sin embargo, una vez llevado a cabo dicho levantamiento geométrico observamos las deficiencias del mismo para reflejar fielmente la geometría actual de la bóveda. Dicha imposibilidad es tal debido a los desplazamientos, grietas y desplomes que han sufrido algunos de los elementos constituyentes del conjunto, como queda claramente reflejado en la figura 5.

Figura 4. Estudio geométrico de la bóveda.

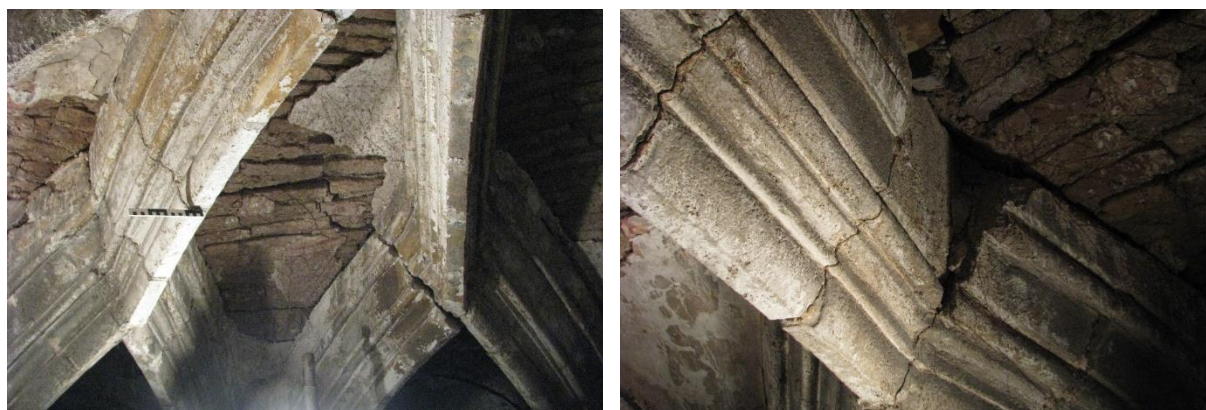
Figura 5. Grietas y desplazamientos en los nervios.

Por otro lado, se resalta que el primer modo de vibración localizado antes de la intervención (0.2 Hz). Se trata de un modo de vibración con una frecuencia asociada realmente baja para este tipo de estructuras. La explicación a la existencia de dicho modo es la grieta existente en el nervio que podemos observar en la figura 5, la cual provoca el movimiento libre de tal nervio bajo esa frecuencia de excitación. Una vez llevadas a cabo las labores de reparación, observamos que al desaparecer la grieta, este modo de vibración local desaparece igualmente.

Al mismo tiempo, la intervención se propuso reparar las numerosas heridas que le ha provocado el tiempo como las grietas que explican su complicado devenir asociado ineludiblemente a la iglesia de San Juan, cuyo estado es tan delicado como el de la Capilla. Considerando que el edificio mostraba una estabilidad estructural aceptable, Francisco Pinto estimó la eficiencia de llevar a cabo refuerzos puntuales para garantizar su adecuada conservación. Dichos refuerzos pueden resumirse en la ejecución de un enfoscado interior para regularizar la superficie, la conexión de los nervios agrietados (Figura 5_izquierda) con una varilla metálica en forma de aspas ancladas a la plementería y a su vez fijadas con resina y, por último, la colocación de un par de bandas de fibra de carbono en las primeras hiladas de la plementería (zona bajo esfuerzo de tracción). La evaluación estructural de la intervención presentada sobre la capilla de la Jura es el objeto principal del presente artículo.

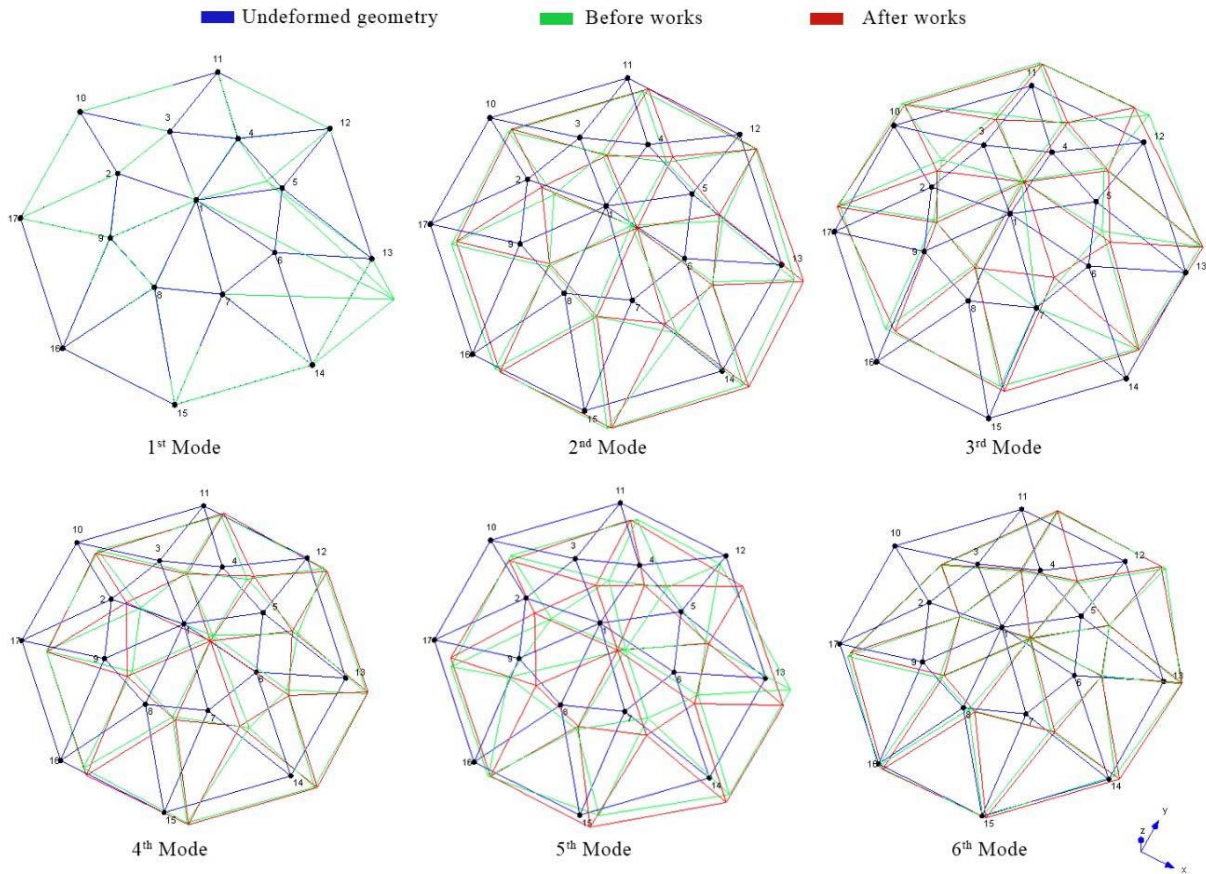
De igual forma, podemos observar en la figura 10 la comparación de las formas modales obtenidas antes y después de la intervención, donde se plasma tanto lo comentado anteriormente sobre el primer modo, como las diferencias apreciadas en el resto de ellos.

Figura 10. Formas modales obtenidas antes y después de los trabajos.

Obviando el caso del primer modo comentado anteriormente, de la comparación de los datos experimentales medidos antes y después cabe destacar el significativo aumento de las frecuencias naturales asociadas a cada uno de los modos de vibración (con la excepción del sexto modo de vibración, el cual no ve variada su frecuencia natural asociada). Este hecho nos lleva a concluir el aumento de rigidez que ha tenido la estructura de la capilla de la Jura tras las labores realizadas. En este sentido es propio recordar que las frecuencias naturales (w_n) dependen directamente de las rigideces (K_n) y de la masa estructural (m), según la expresión:

Por tanto el valor de la frecuencia natural es directamente proporcional al de la rigidez. De esta forma, los aumentos en los valores de las frecuencias naturales, medidas en distintas fases, indican un aumento de la rigidez estructural del sistema, puesto que la masa no se ha visto prácticamente modificada.
