TRABAJO DE FIN DE GRADO

PLAN DE ACTUACIÓN SOBRE EL CONJUNTO DE BIENES MUEBLES DE LA
CATEDRAL DE JEREZ

AUTOR: Pablo Tejero Cárdenas
TUTOR: Benjamín Domínguez Gómez

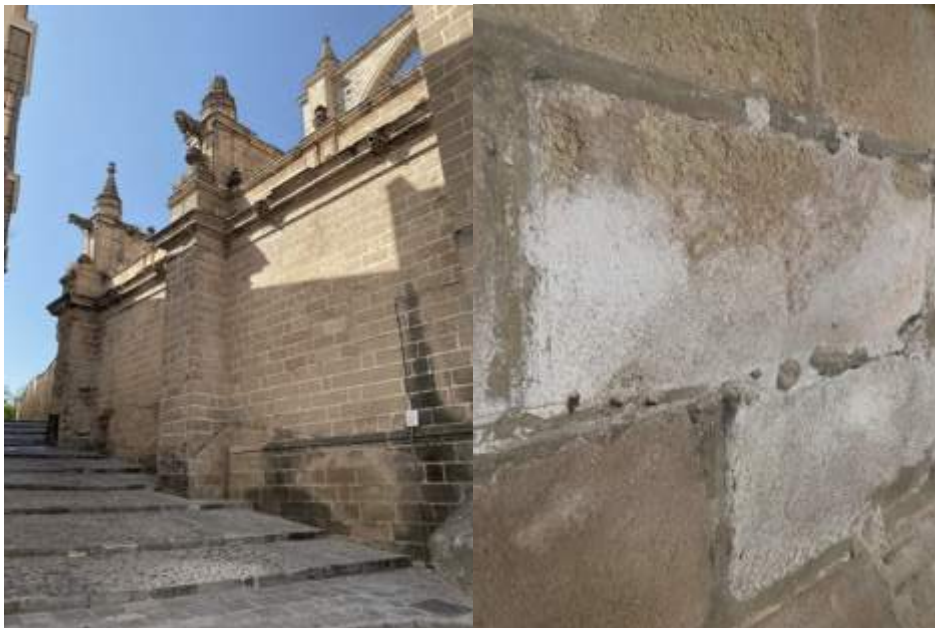
El agua de lluvia es canalizada por las cubiertas hasta ser expulsada por las gárgolas o los canalones que la arrojan al exterior del inmueble. No obstante, son visibles los efectos causados por la mala canalización de este agua de lluvia en forma de humedades por infiltración en las cubiertas visibles desde el interior del edificio, además de las humedades y ataques microbiológicos en forma de musgos y líquenes que se concentran en las zonas de las fachadas por donde salpica y transcurre frecuentemente el agua que cae de estas gárgolas o canalones que no cumplen correctamente la función de alejar de los muros del inmueble el caño del agua bajante. Aspecto especialmente destacable en la fachada que colinda con la calle Aire.

Ilustración 16 Vista del muro exterior desde la calle Aire donde se evidencia el desnivel que salva el inmueble. Ataques microbiológicos resultado de la mala canalización de aguas pluviales (izq). Eflorescencias salinas producto de la humedad de infiltración en la cara interior de los paramentos (dcha). [Imágenes tomadas por Pablo Tejero Cárdenas, 2023]

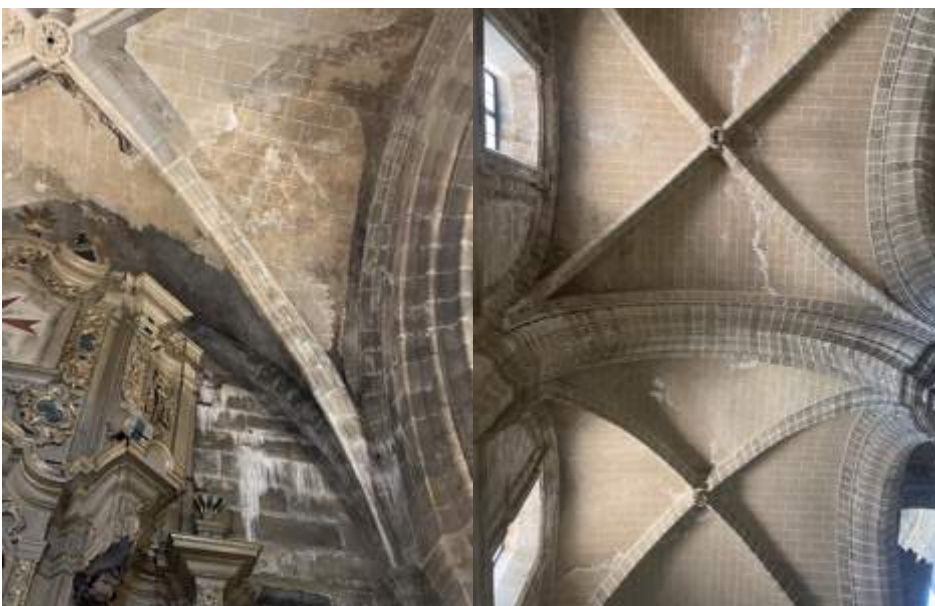
Ilustración 15: Manchas de humedad y eflorescencias salinas en las cubiertas. Problema generalizado en las techumbres del templo. [Imágenes tomadas por Pablo Tejero Cárdenas, 2023]

- Aislamiento: Han de controlarse las fuentes de humedad externas con medidas de aislamiento como el sellado de grietas, reparaciones en las cubiertas, etc.

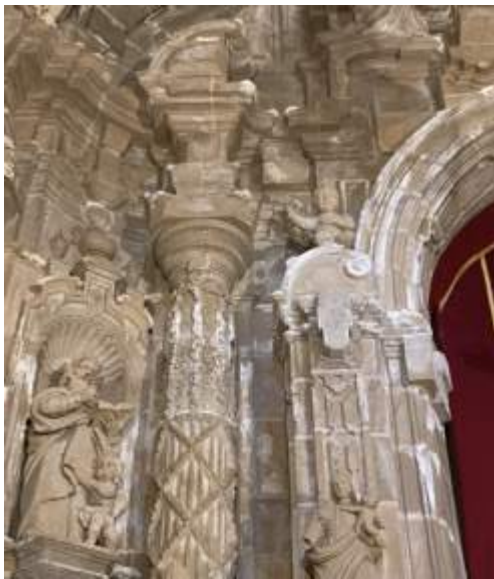
- Soporte:
 - Suciedad superficial generalizada conformada por restos pulverulentos que caen desde las cubiertas y el propio polvo que se va acumulando.
 - Eflorescencias salinas que en ocasiones llegan a formar un estrato consolidado, ejemplo de ello es el estado del Retablo de Ánimas.
 - Pulverulencia y disgregación de la superficie de la roca que en ocasiones ha llegado a generar pérdidas volumétricas importantes.
 - Agrietado y rotura de la piedra.
- Estrato polícromo/revestimiento: Estos bienes de la colección no poseen este estrato.
- Capa de protección: Estos bienes de la colección no poseen este estrato.

Ilustración 22: Eflorescencias salinas y pulverulencia de la superficie rocosa en el retablo de Ánimas (NEV2_1_1). [Imagen tomada por Pablo Tejero Cárdenas, 2023]

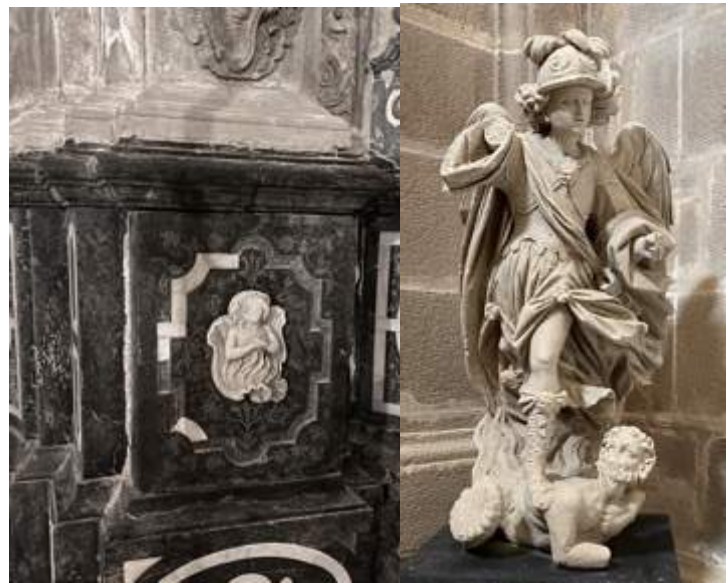
Ilustración 23: Faltas volumétricas en el zócalo de la capilla de Ánimas (izq). Rotura de la piedra y pérdidas volumétricas (dcha). [Imágenes tomadas por Pablo Tejero Cárdenas, 2023]

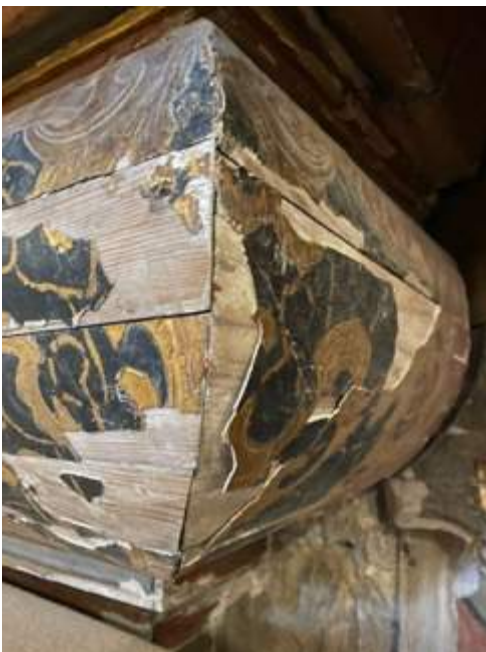
Ilustración 24: Separación de piezas de soporte, levantamientos en el estrato polícromo y lagunas de policromía. [Imagen tomada por Pablo Tejero Cárdenas, 2023]

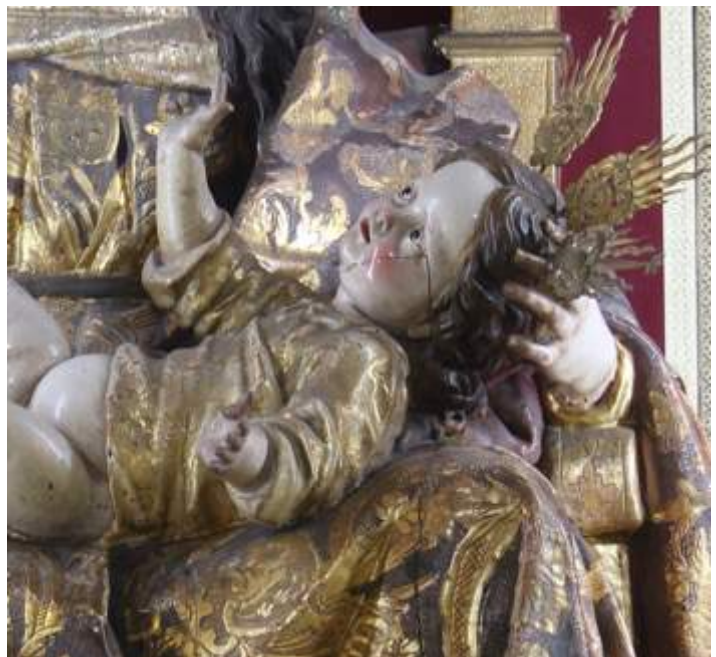
Ilustración 25: Suciedad superficial, envejecimiento de barnices y separación de piezas. [Imagen tomada por José Antonio Romero, 2023]

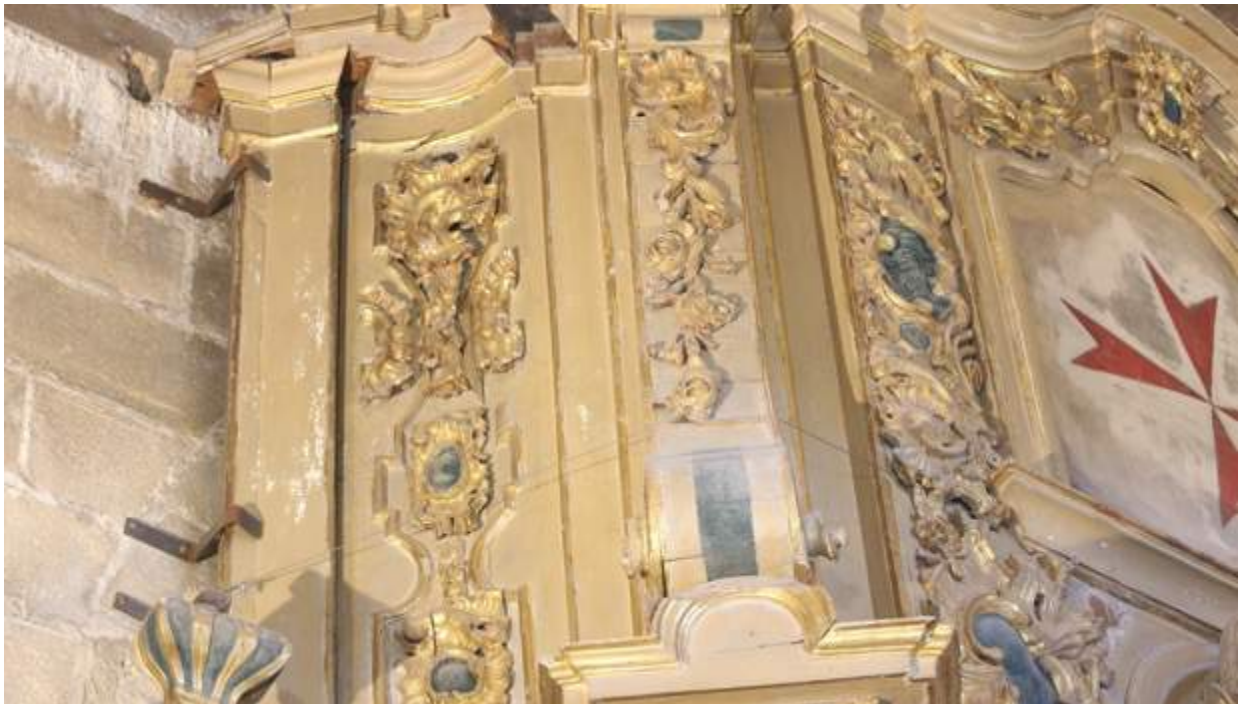
Ilustración 26: En esta imagen se pueden apreciar gran variedad de alteraciones como separaciones de piezas, pérdidas de piezas, suciedad, etc. Pero sin duda lo que más nos llama la atención es la sujeción al paramento, para reforzarla se han añadido unas grapas metálicas e incluso se encuentra “abrazado” por un cable metálico al muro, aspecto preocupante que revela la falta de estabilidad que poseen algunos retablos de la colección. [Imágenes tomadas por José Antonio Romero, 2023]

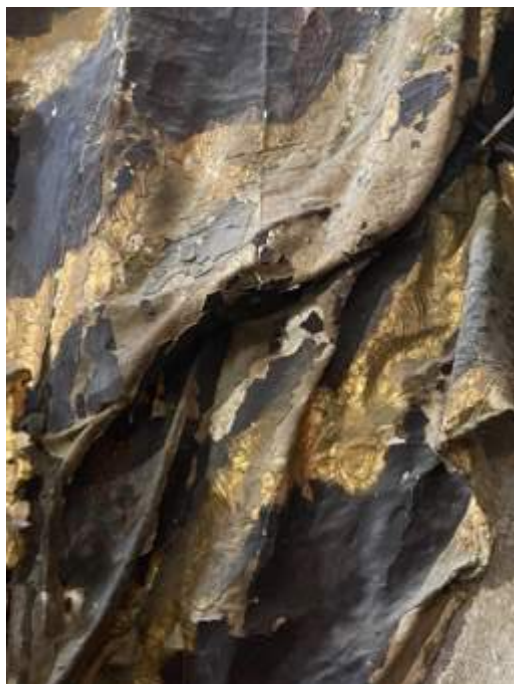
Ilustración 27: Visión de una zona del pabellón de telas encoladas que cubre el Retablo del Cristo de la Viga, donde pueden verse suciedad superficial, levantamientos y lagunas de la capa policroma o de revestimiento y deformaciones de soporte. (Aunque el soporte es de tela, reflejamos estos daños en este apartado ya que forman parte de un retablo lúneo) [Imagen tomada por Pablo Tejero Cárdenas, 2023].

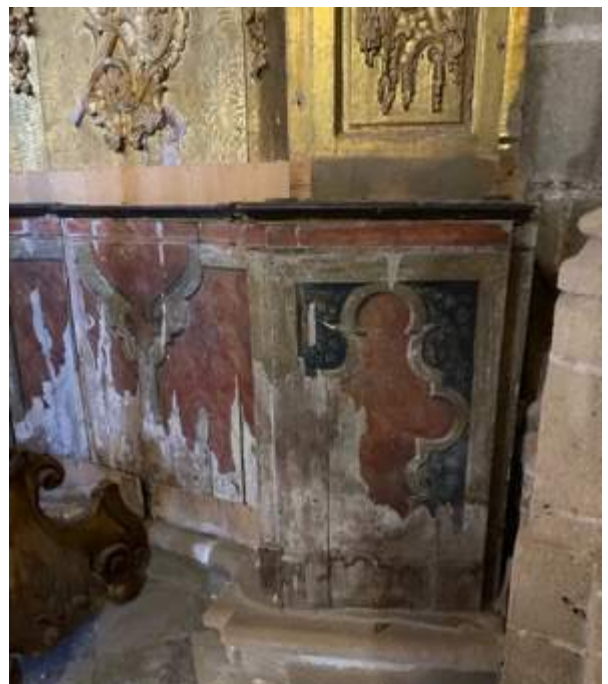
Ilustración 28: Visión del sotobanco del Retablo de San Pedro. En él vemos como la humedad de infiltración proveniente del subsuelo ha afectado gravemente provocando graves pérdidas en la capa de revestimiento o policroma. Además, ha afectado al soporte provocando pudrición de la madera que ha intentado enmascararse con unos añadidos de panel contrachapado. Sin duda un grave problema, que como ya ocurre en otros retablos de la colección, acabará afectando a la estabilidad estructural del retablo. [Imagen tomada por Pablo Tejero Cárdenas, 2023]

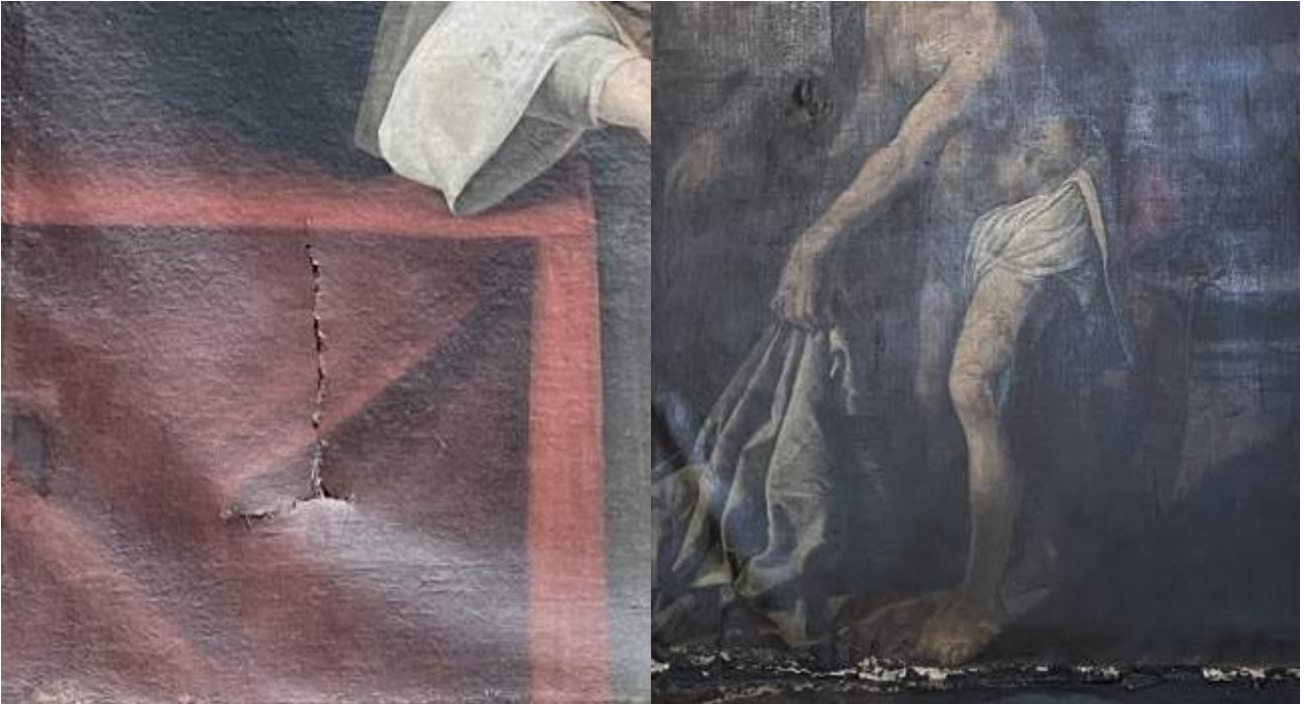
Ilustración 29: Depósitos superficiales concentrados en las deformaciones del soporte, desgarró en forma de “7”, repinte y algunos cuarteados (izq.). Oxidación y oscurecimiento de la capa de protección, levantamientos y lagunas de la película pictórica, deformaciones en el soporte y rotura del soporte por la quemadura de una vela (dcha.). [Imágenes tomadas por Pablo Tejero Cárdenas, 2023]

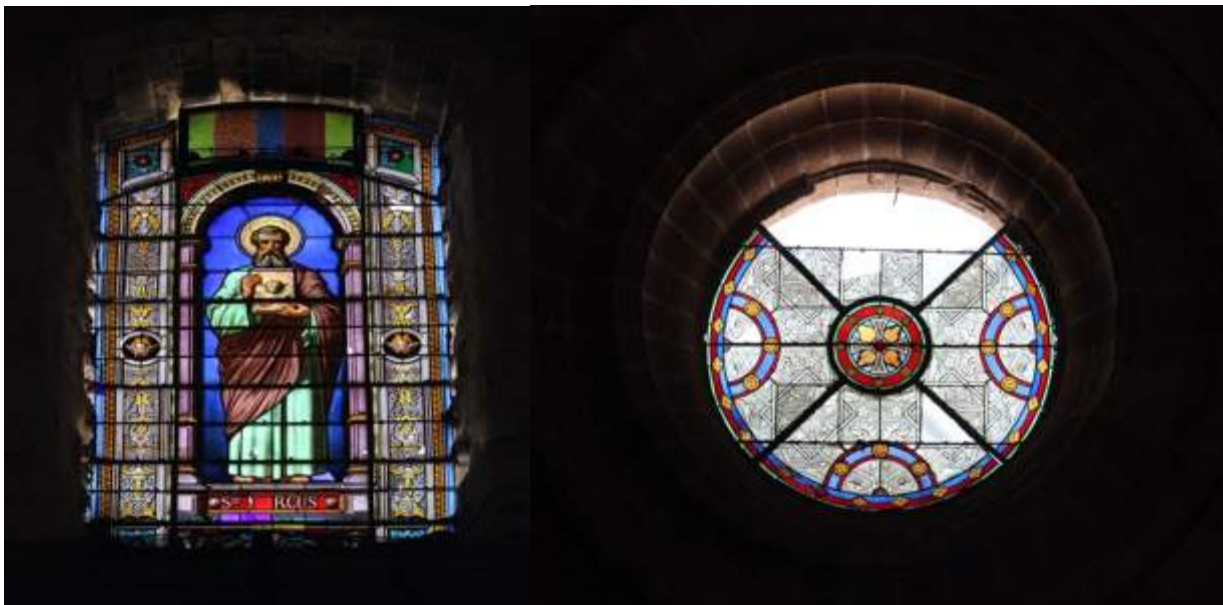
- Oxidación en los bienes metálicos como las rejas de forja.
- Falta de piezas, rotura de las mismas y añadidos en las vidrieras.

Ilustración 30: Añadidos de paneles de vidrio coloreado en vidrieras. También puede observarse el mal estado del paramento donde se encuentra que hace peligrar la sujeción de la misma (izq.). Falta de paneles de vidrio y rotura de los mismos (dcha.). [Imágenes tomadas por Pablo Tejero Cárdenas, 2023]
