TRABAJO DE FIN DE GRADO

PLAN DE ACTUACIÓN SOBRE EL CONJUNTO DE BIENES MUEBLES DE LA
CATEDRAL DE JEREZ

AUTOR: Pablo Tejero Cárdenas
TUTOR: Benjamín Domínguez Gómez

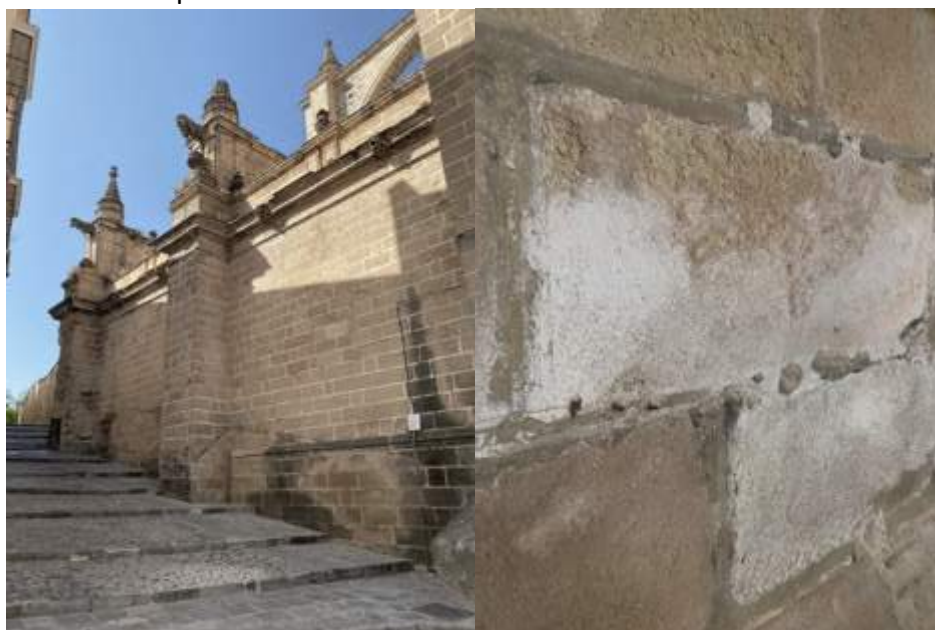
El agua de lluvia es canalizada por las cubiertas hasta ser expulsada por las gárgolas o los canalones que la arrojan al exterior del inmueble. No obstante, son visibles los efectos causados por la mala canalización de este agua de lluvia en forma de humedades por infiltración en las cubiertas visibles desde el interior del edificio, además de las humedades y ataques microbiológicos en forma de musgos y líquenes que se concentran en las zonas de las fachadas por donde salpica y transcurre frecuentemente el agua que cae de estas gárgolas o canalones que no cumplen correctamente la función de alejar de los muros del inmueble el caño del agua bajante. Aspecto especialmente destacable en la fachada que colinda con la calle Aire.

Ilustración 16 Vista del muro exterior desde la calle Aire donde se evidencia el desnivel que salva el inmueble. Ataques microbiológicos resultado de la mala canalización de aguas pluviales (izq). Eflorescencias salinas producto de la humedad de infiltración en la cara interior de los paramentos (dcha). [Imágenes tomadas por Pablo Tejero Cárdenas, 2023]

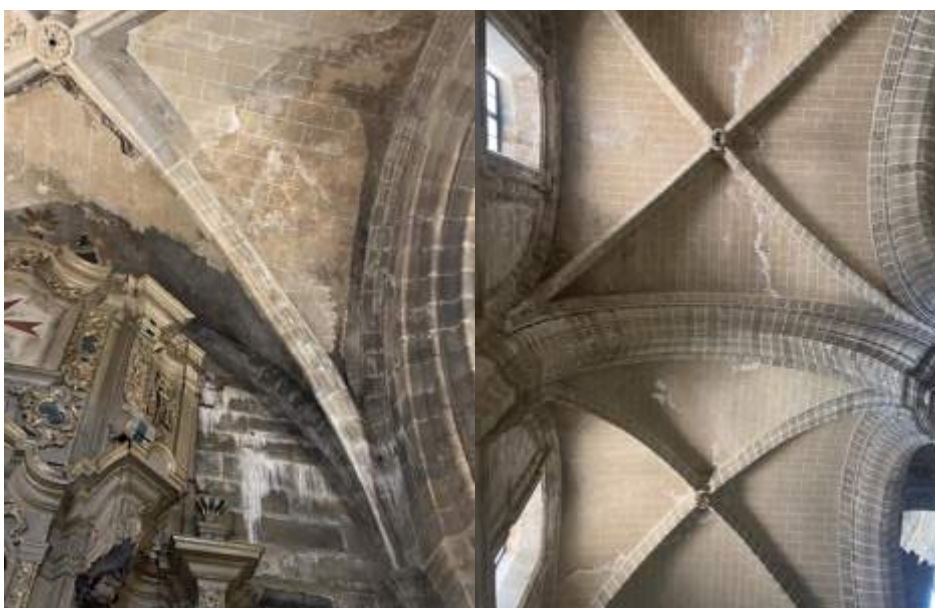
Ilustración 15: Manchas de humedad y eflorescencias salinas en las cubiertas. Problema generalizado en las techumbres del templo. [Imágenes tomadas por Pablo Tejero Cárdenas, 2023]

- Aislamiento: Han de controlarse las fuentes de humedad externas con medidas de aislamiento como el sellado de grietas, reparaciones en las cubiertas, etc.

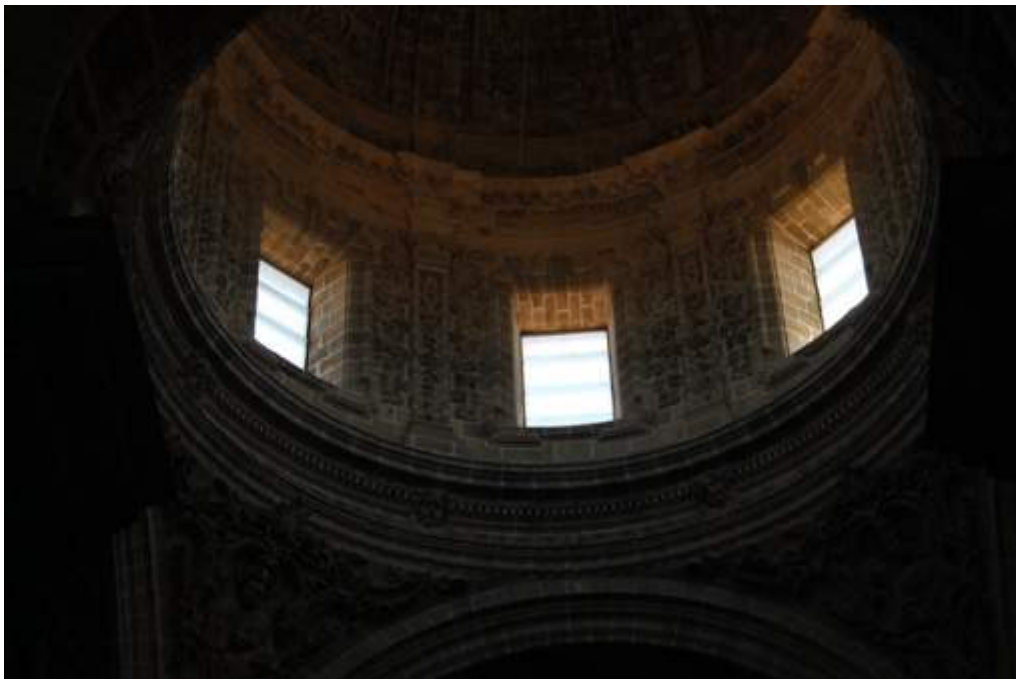
En cuanto a la mencionada ventilación, podemos ver como los vanos de la cúpula se encuentran cubiertos por un sistema de paneles de cristal que posibilitan la entrada y salida de aire en esa zona. Por el lado opuesto, podemos apreciar que, por norma general, el resto de los vanos permanecen sellados con vidrieras u otros ventanales de cristal. Las puertas también permanecen generalmente cerradas, exceptuando la de acceso a las visitas a los pies de la NEP1 (Nave de la epístola) y, en ocasiones, para mejorar la ventilación la puerta de acceso de la NEP2_4 que da a la Plaza de la Encarnación. Es posible apreciar a simple vista que las capillas cerradas con los muros del antiguo coro y las colindantes (NEP2_1 y NEV2_1) son las más afectadas por la humedad. Esto se debe a estos cerramientos no originales, que, aun no sellando por completo estas capillas, obstaculizan y dificultan la renovación del aire haciendo que este circule en menor medida y agudizando estos problemas.

Ilustración 17: Visión de los ventanales del tambor de la cúpula. Compuestos por tres paneles de cristal dispuestos de forma que permitan la renovación de aire sin que el agua de lluvia pueda acceder. [Imagen tomada por José Antonio Romero, 2023]

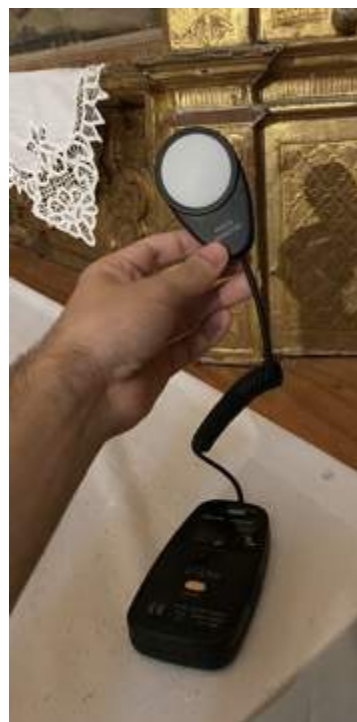
Ilustración 19: Luxómetro KPS-LX10 realizando mediciones de iluminancia en el Retablo de san Cristóbal, capilla NEV2_1, con unos valores de resultado de un rango entre 14-16lux. [Imagen tomada por Pablo Tejero Cárdenas, 2023]

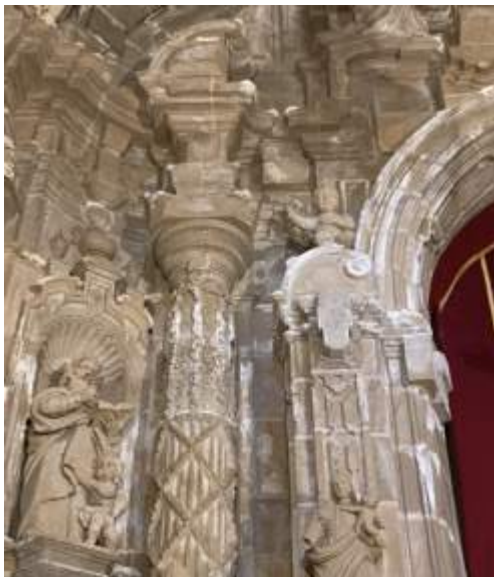
- Soporte:
 - Suciedad superficial generalizada conformada por restos pulverulentos que caen desde las cubiertas y el propio polvo que se va acumulando.
 - Eflorescencias salinas que en ocasiones llegan a formar un estrato consolidado, ejemplo de ello es el estado del Retablo de Ánimas.
 - Pulverulencia y disgregación de la superficie de la roca que en ocasiones ha llegado a generar pérdidas volumétricas importantes.
 - Agrietado y rotura de la piedra.

Ilustración 22: Eflorescencias salinas y pulverulencia de la superficie rocosa en el retablo de Ánimas (NEV2_1_1). [Imagen tomada por Pablo Tejero Cárdenas, 2023]

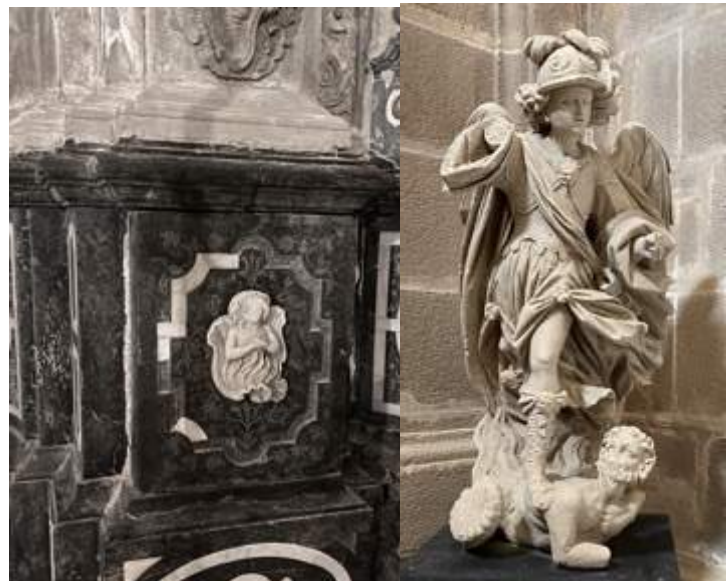
Ilustración 23: Faltas volumétricas en el zócalo de la capilla de Ánimas (izq). Rotura de la piedra y pérdidas volumétricas (dcha). [Imágenes tomadas por Pablo Tejero Cárdenas, 2023]

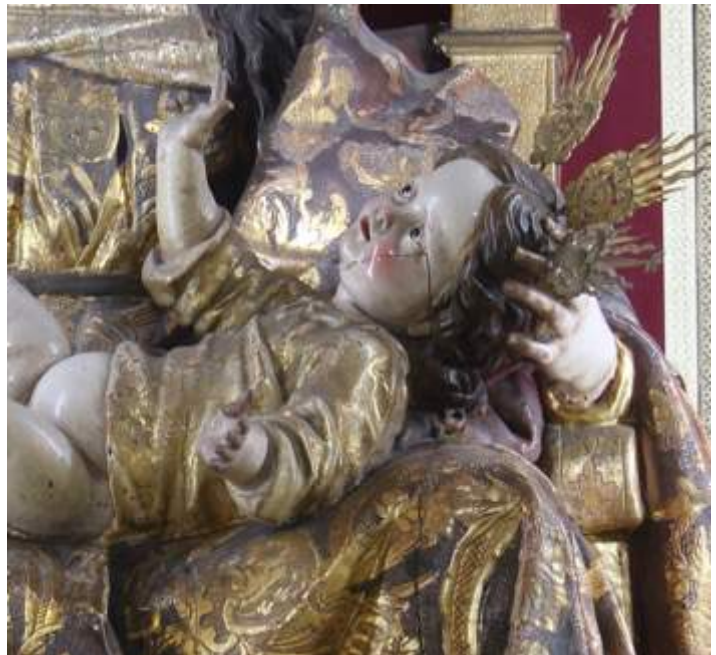
Ilustración 25: Suciedad superficial, envejecimiento de barnices y separación de piezas. [Imagen tomada por José Antonio Romero, 2023]

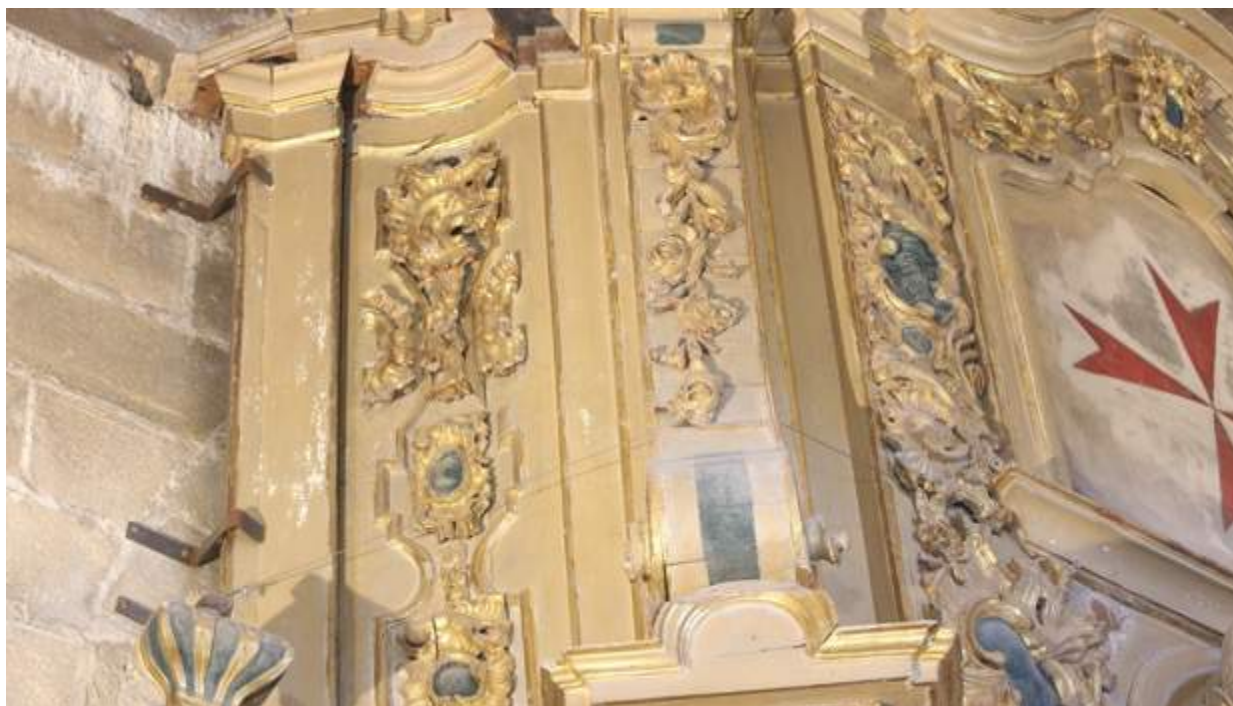
Ilustración 26: En esta imagen se pueden apreciar gran variedad de alteraciones como separaciones de piezas, pérdidas de piezas, suciedad, etc. Pero sin duda lo que más nos llama la atención es la sujeción al paramento, para reforzarla se han añadido unas grapas metálicas e incluso se encuentra “abrazado” por un cable metálico al muro, aspecto preocupante que revela la falta de estabilidad que poseen algunos retablos de la colección. [Imágenes tomadas por José Antonio Romero, 2023]

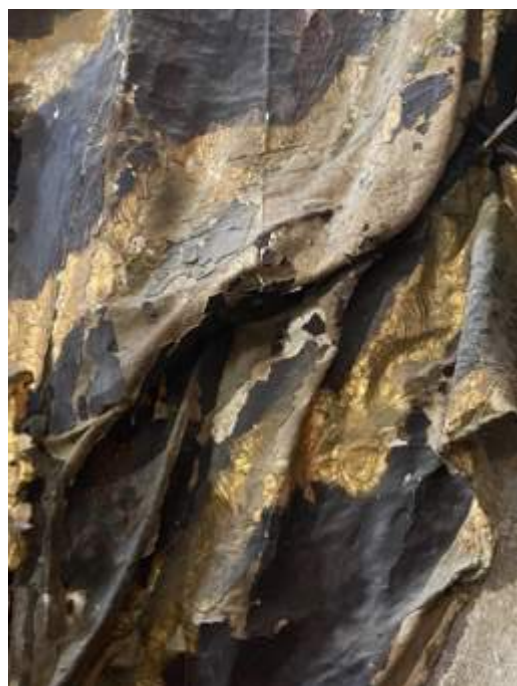
Ilustración 27: Visión de una zona del pabellón de telas encoladas que cubre el Retablo del Cristo de la Viga, donde pueden verse suciedad superficial, levantamientos y lagunas de la capa policroma o de revestimiento y deformaciones de soporte. (Aunque el soporte es de tela, reflejamos estos daños en este apartado ya que forman parte de un retablo lúneo) [Imagen tomada por Pablo Tejero Cárdenas, 2023].

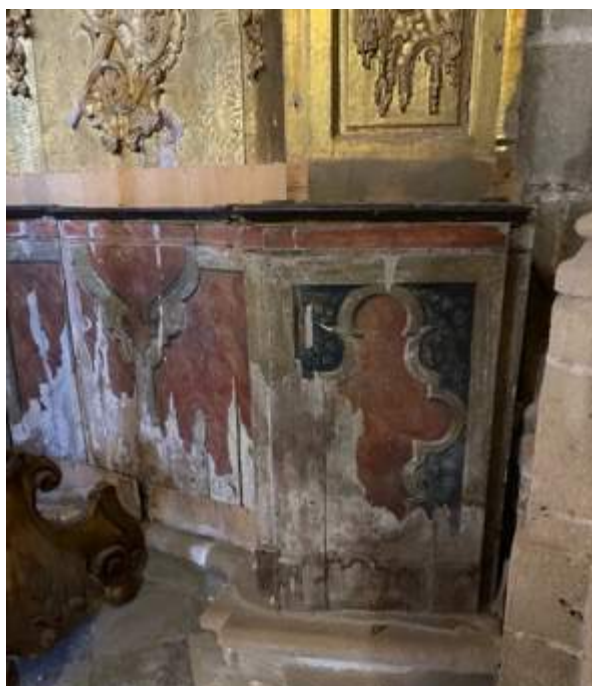
Ilustración 28: Visión del sotobanco del Retablo de San Pedro. En él vemos como la humedad de infiltración proveniente del subsuelo ha afectado gravemente provocando graves pérdidas en la capa de revestimiento o policroma. Además, ha afectado al soporte provocando pudrición de la madera que ha intentado enmascararse con unos añadidos de panel contrachapado. Sin duda un grave problema, que como ya ocurre en otros retablos de la colección, acabará afectando a la estabilidad estructural del retablo. [Imagen tomada por Pablo Tejero Cárdenas, 2023]

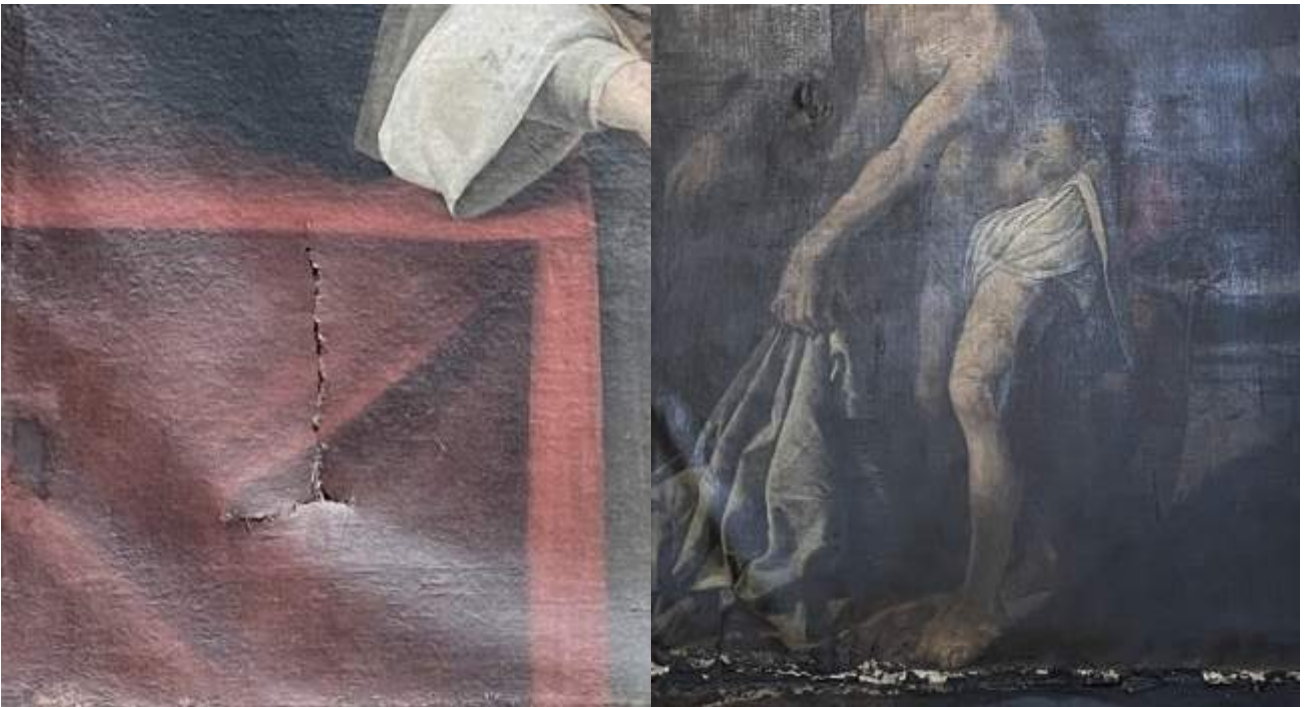
Ilustración 29: Depósitos superficiales concentrados en las deformaciones del soporte, desgarró en forma de “7”, repinte y algunos cuarteados (izq.). Oxidación y oscurecimiento de la capa de protección, levantamientos y lagunas de la película pictórica, deformaciones en el soporte y rotura del soporte por la quemadura de una vela (dcha.). [Imágenes tomadas por Pablo Tejero Cárdenas, 2023]
