La restauración del templo parroquial de San Dionisio (Jerez de la Frontera, España). La inyección como método de reparación de estructuras de fábrica

The restoration of the parish church of San Dionisio (Jerez de la Frontera, Spain). Grout injection as a repair method for masonry structures

E. Rodríguez-Mayorga^(*), E. Yanes^(*), V. Compán^(*), A. Sáez-Pérez^(*)

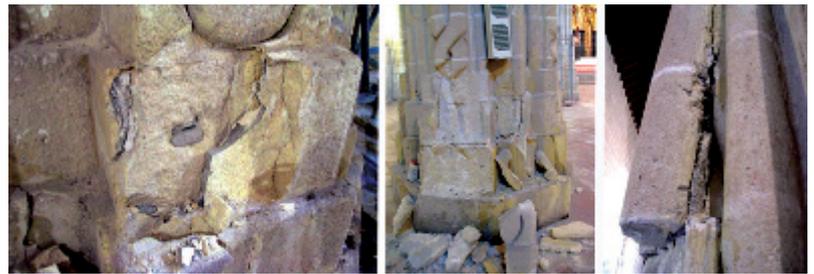
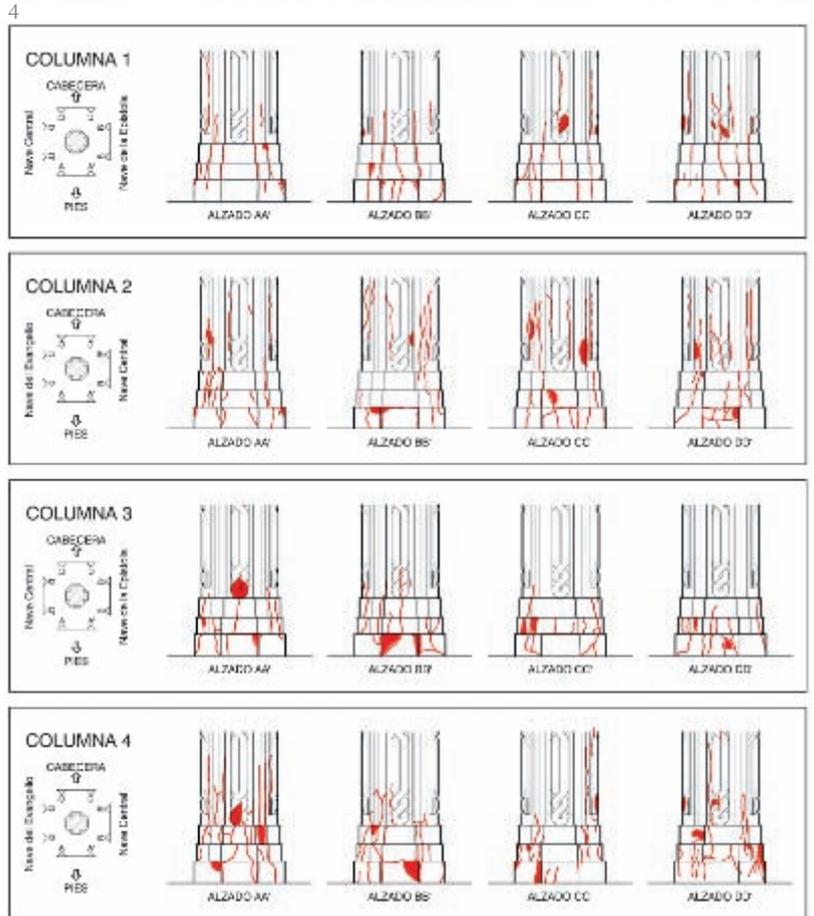
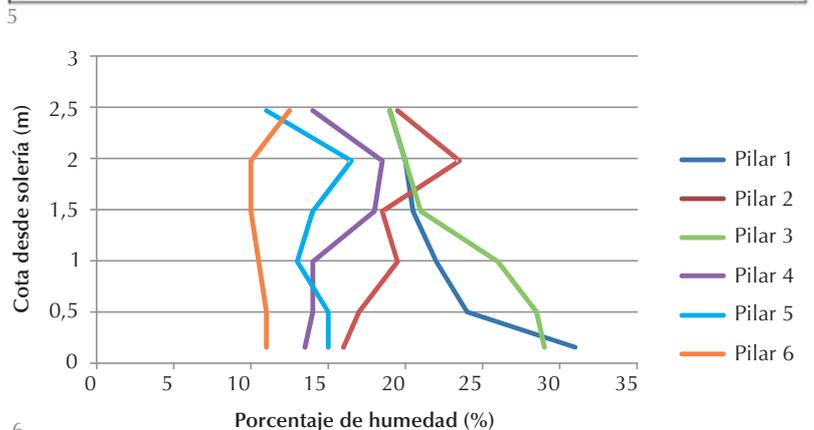
Los soportes de la iglesia, sobre todo los numerados como 1, 2, 3 y 4 (Figura 1) presentaban fisuras y desprendimientos, que se concentraban aproximadamente en sus dos metros inferiores (Figuras 4 y 5).

Otro problema importante era la humedad en los pilares y en los muros. El porcentaje de humedad era bastante elevado sobre todo en las secciones inferiores, oscilando entre el 10% del pilar 6 y valores en torno al 30% en los pilares 3 y 5 (Figura 6).

4. Ejemplo de daños encontrados en los pilares.

5. Levantamiento de daños en las bases y los fustes de los pilares.

6. Porcentaje de humedad en las secciones inferiores de los pilares.

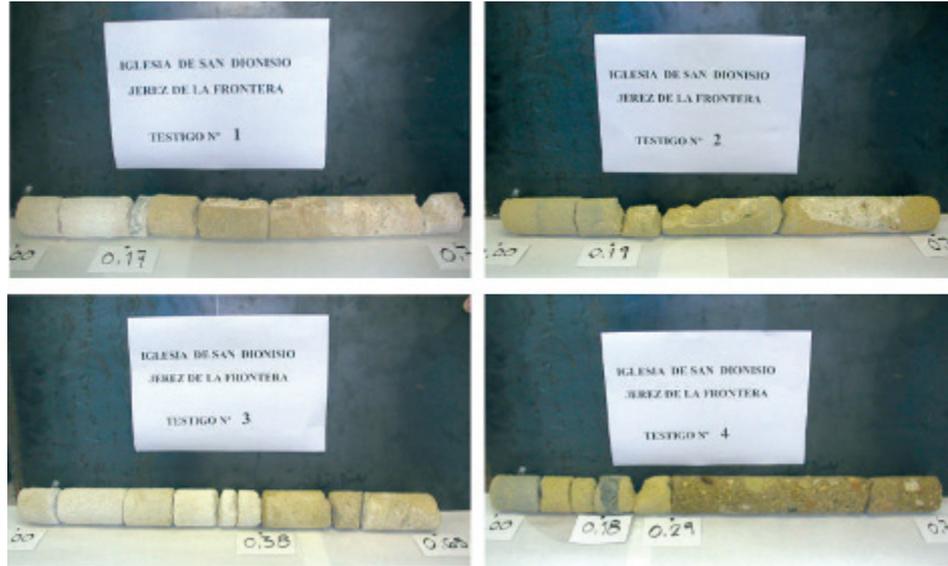
7

Los tipos de materiales que componen la fábrica se identificaron mediante la extracción de cuatro testigos (Figura 7): tres de los pilares 2, 3 y 4 y uno de la fachada principal. Del análisis de estos testigos se obtuvieron los siguientes datos:

- La zona externa de los elementos estructurales, cuyo espesor oscilaba en torno a 30 cm, estaba compuesta por roca arenisca. La excepción eran las bases de los pilares, en las que se encontraba aplacado de piedra de buena calidad (resistencia a compresión en torno a los 4 MPa) tomado con mortero de cemento.
- En el interior del muro de la fachada principal se encontró tapial de tierra compacto, así como restos cerámicos, nódulos calizos y fragmentos de roca. El espesor de esta capa estaba en torno a los 45 cm y su resistencia a compresión de aproximadamente 1,5 MPa, de acuerdo a los ensayos realizados sobre los testigos extraídos.
- En el núcleo de los soportes y muros se encontró argamasa de cal con fragmentos de roca calcarenita.

7. Testigos extraídos del pilar 2 (testigo 1), pilar 4 (testigo 2), pilar 3 (testigo 3) y muro de fachada (testigo 4).

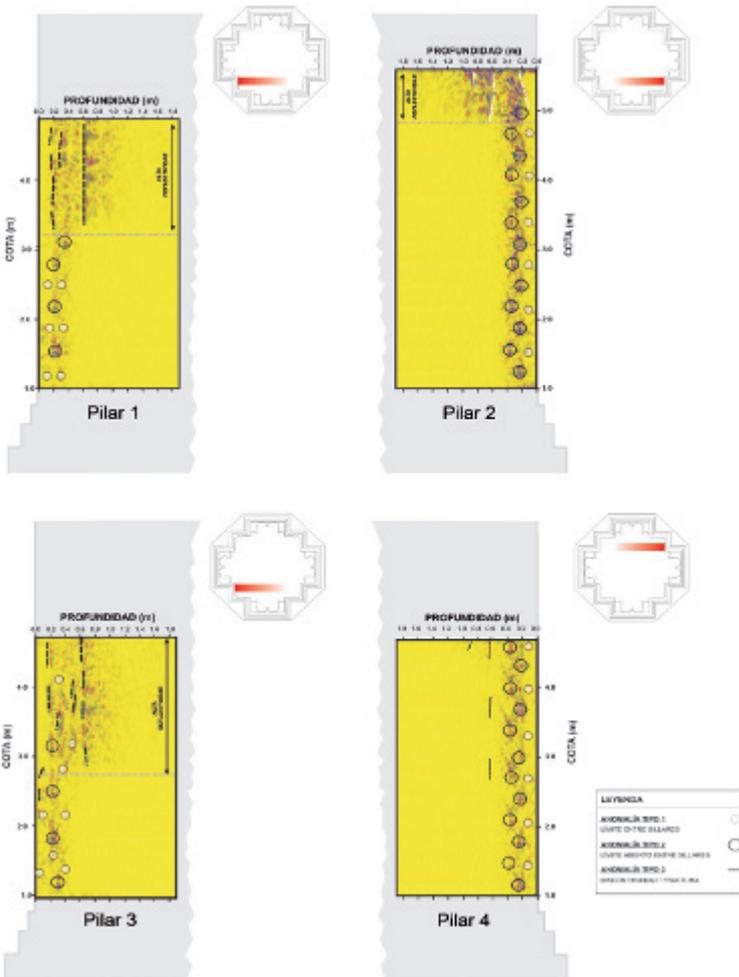
8

La conclusión obtenida de las lecturas de georradar (6), realizadas con antena de 800 MHz, fue que los pilares número 1, 2, 3 y 4 presentaban discontinuidades en su interior, algunas de ellas interpretadas como fracturación interna (Figura 8). El resto de los elementos estructurales presentaban daños de menor entidad, como por ejemplo, la pérdida o degradación del mortero de la junta entre sillares (5).

8. Lectura del georradar para los pilares 1, 2, 3 y 4 (antena de 800 MHz de frecuencia de emisión).

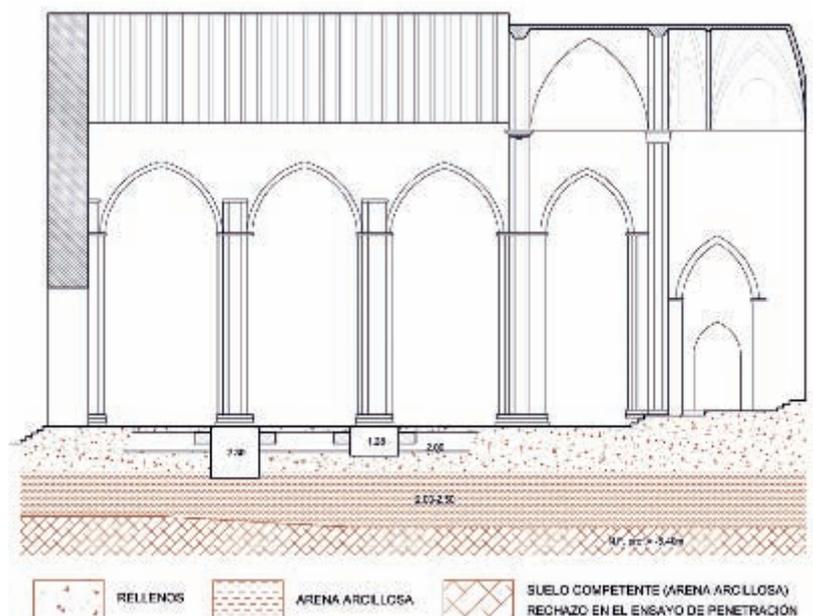
11

11. Sección esquemática de la cimentación de San Dionisio.

- El apoyo de las zapatas se producía a distintas cotas y sobre estratos de rigidez muy variable (Tabla 2, Figura 11).
- El terreno bajo la solería actual era relleno sin compacidad en determinadas zonas. En el subsuelo existían bastantes huecos, en su mayoría enterramientos. También había uno de dimensiones superiores bajo el presbiterio que era usado como almacén (Figura 12).
- El grado de humedad en el subsuelo era elevado. En los sondeos se encontró agua subterránea aproximadamente a 5 m de profundidad.

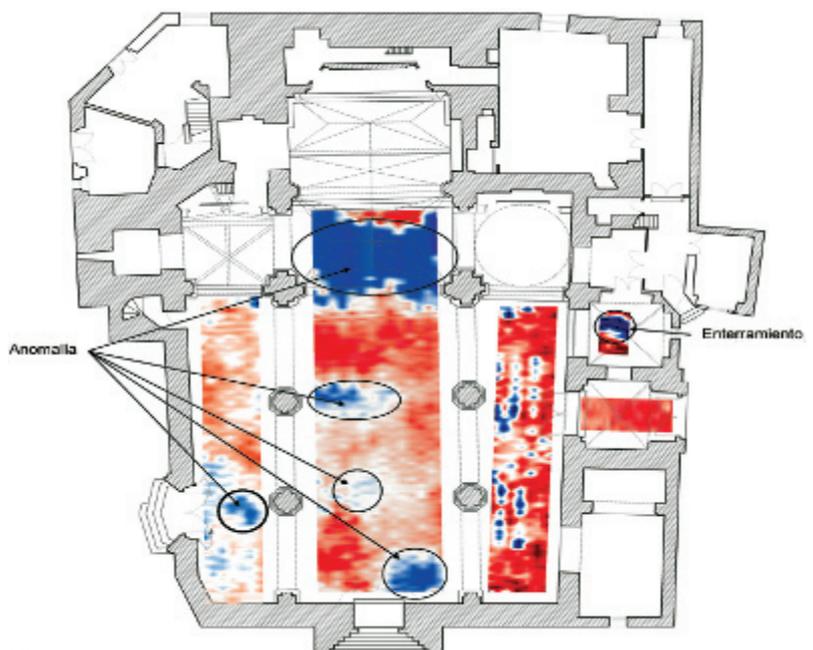
12

12. Información obtenida del georradar con antena de 500 MHz para 0,20 m. de profundidad.

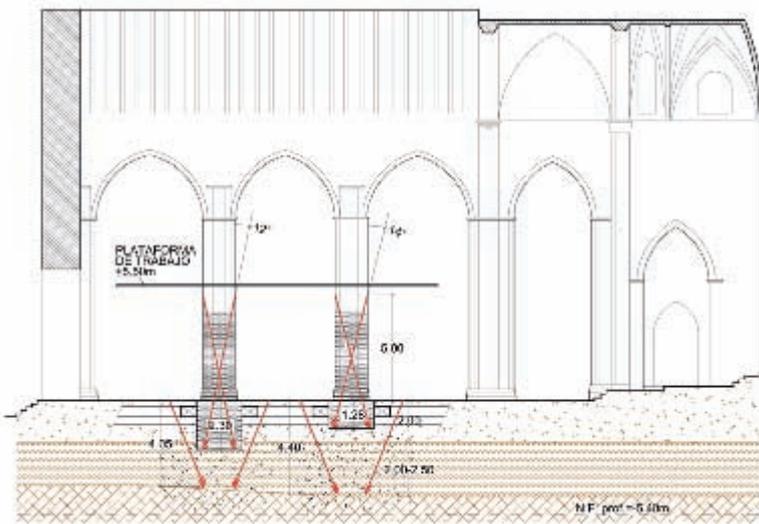
15. Sección del tratamiento en el terreno y en los pilares.

Para la introducción el tubo-manguito se realizaron taladros en el fuste del pilar. Se colocaron dos tubos-manguito por cada elemento. Los tubos tenían una inclinación de 12 y 14° sobre la vertical, y la distancia entre ellos era la suficiente para que no se interferieran durante la fase de perforación (Figuras 15 y 19).

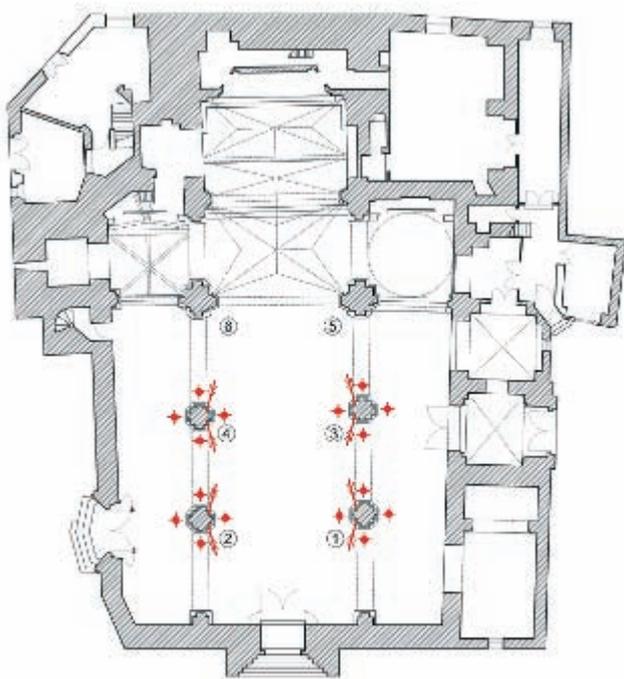
16

16. Planta esquemática del tratamiento

→ Inyección subvertical de las fustas ● Inyección armada bajo los pilares

La inyección de la cimentación se llevó a cabo mediante cuatro inyecciones armadas bajo cada uno de los pilares (Figura 16). Las lechadas usadas fueron de cemento y bentonita, de proporción agua-cemento 1-1 y aproximadamente 4% de bentonita. Se tomó la precaución de no penetrar en las arenas arcillosas para no generar apoyos de distintas rigideces (Figura 15). Por último, se generó una solera por inyección de colmatación superficial bajo la solería.

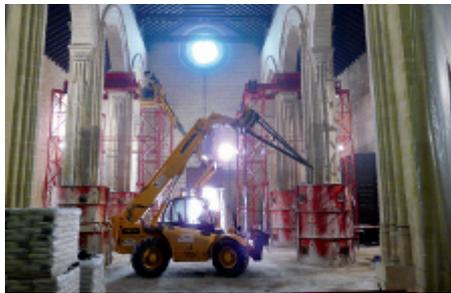
17

17. Apeo y zunchado de los soportes.

El apeo y los zunchos estaban compuestos por piezas metálicas. La función del apeo era de estabilización y descarga parcial de los soportes, mientras que la de los zunchos era aportar resistencia a la fábrica de los pilares frente a la presión de inyección. Los zunchos presentaban huecos para permitir tanto la inyección radial de los pilares como la ejecución de la prueba sónica para el control del tratamiento (Figura 17).

Solamente se zuncharon los 2,5 m. inferiores de los pilares, por ser esta la zona más debilitada y por tanto en la que se realizaría la inyección radial previa al tratamiento definitivo. También eran las secciones donde las tensiones verticales eran mayores y por tanto, las presiones de inyección también debían ser superiores (16). Para conseguir que el zuncho funcionase de manera correcta, las piezas metálicas se rellenaron con escayola, previa aplicación a la superficie del pilar de un sellador que facilitara la eliminación de la escayola al final del tratamiento.

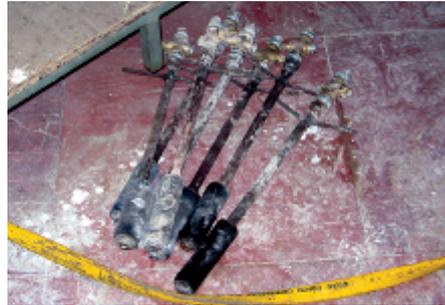
18

18. Obturadores “manerales” usados para las inyecciones radiales.

Para estas inyecciones se usaron obturadores manuales o “manerales” (Figura 18) introducidos en taladros horizontales de 50 mm. de diámetro que llegaban hasta el núcleo del pilar. La disposición de los taladros de inyección radial fue a tresbolillo, en planos equidistantes a 50 cm. y habiendo cuatro taladros por cada plano horizontal. Esta disposición tiene como objetivo conseguir

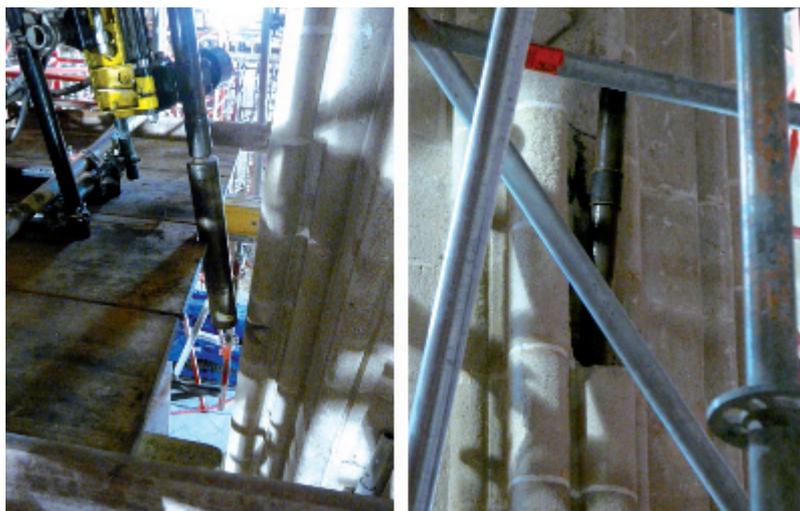
19

19. Perforadora preparada para taladrar (izquierda) y tubo manguito introducido en uno de los fustes (derecha).

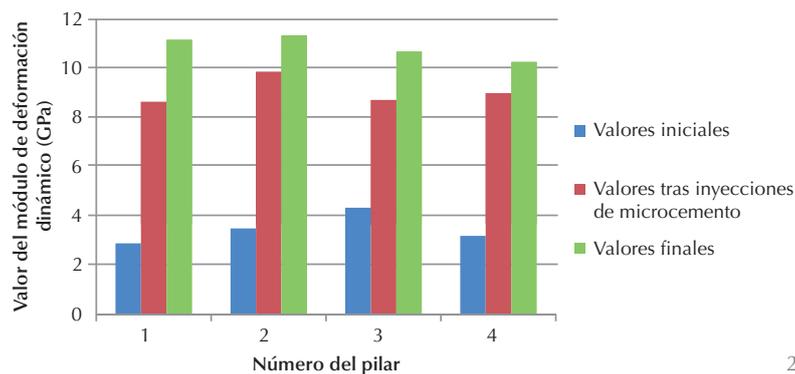
20

20. Valores medios del módulo de deformación de los pilares tratados.

Las medidas de control de la eficacia del tratamiento se tomaron al final de la fase de inyección con el tubo-manguito y al final de la inyección de polímeros. Los valores de los módulos de deformación dinámicos obtenidos a partir de dichas medidas están recogidos en la Figura 20, así como su comparación con los módulos iniciales. Puede observarse como los módulos finales han mejorado hasta alcanzar los valores esperados correspondientes a una fábrica sana (entre 10 y 12 GPa).

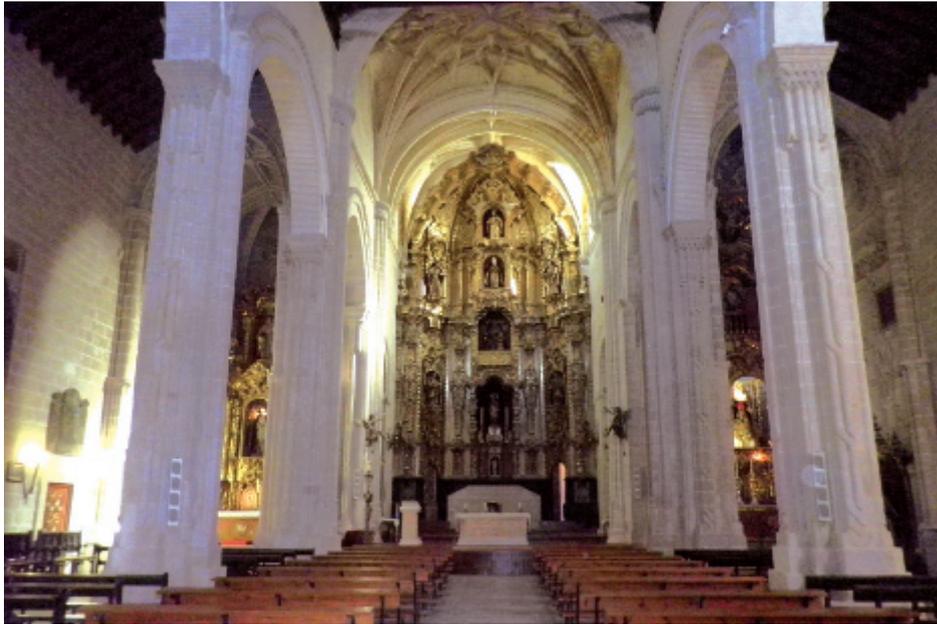
21

21. Iglesia de San Dionisio una vez finalizada la restauración.

Aunque la inyección sea una técnica invasiva, en este caso su aplicación está justificada por la extrema urgencia de la restauración. Adicionalmente, en el resultado final la percepción de la fábrica no se altera lo más mínimo, pues la solución queda completamente oculta en el interior de los pilares. La iglesia, una vez limpia la fábrica y repuestos los trozos de sillares que se habían perdido, fue reabierta al culto en
