Inspección mediante técnicas no destructivas de un edificio histórico: oratorio San Felipe Neri (Cádiz)

Inspección with non destructive techniques of a historic building: oratorio San Felipe Neri (Cádiz)

C. Rodríguez Liñán^(*), M^a J. Morales Conde^(*), P. Rubio de Hita^(*), F. Pérez Gálvez^(*)

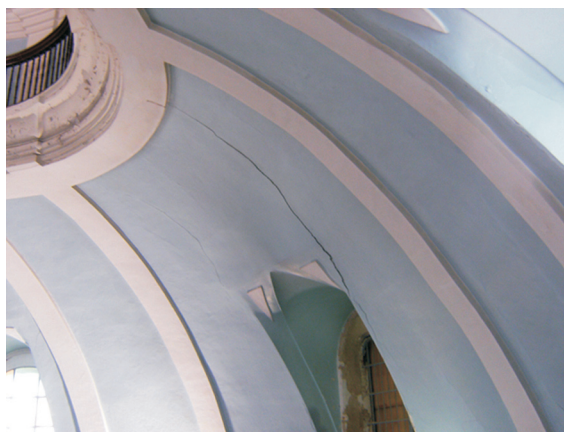
4

En el interior del Oratorio, dado que la cubierta tiene una doble estructura, el empuje de la cubierta exterior desplazada hacia el tambor se materializa a través de grietas que aparecen en los ejes principales de las elipses (Figura 4) de las cúpulas tanto en la cúpula inferior sobre la que apoya así como en la superior.

- 4. Grietas verticales en la cúpula.
- 5. Pares y tablazón atacados por pudrición parda.
- 6. Localización de los pares ensayados

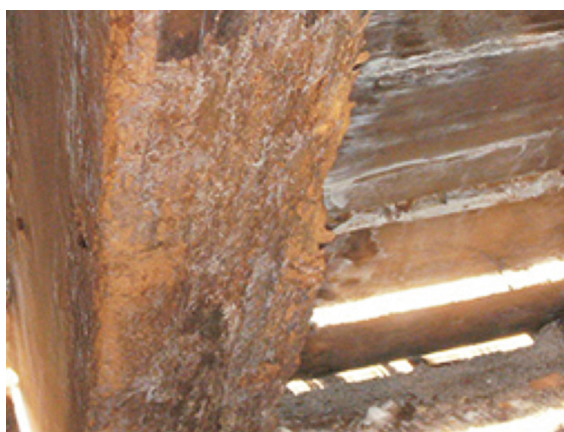
5

Por otro lado, a partir de una inspección visual, observamos que el edificio presenta serios problemas de filtraciones. Estas filtraciones han ocasionado la pudrición de la madera de la estructura de cubierta, tanto de la tablazón como de sus pares (Figura 5) donde, además, existe un ataque superficial de carcoma común. No se ha detectado ataque de termitas en los pares aunque sí se ha podido localizar su presencia en algún otro elemento de madera del edificio como las carpinterías.

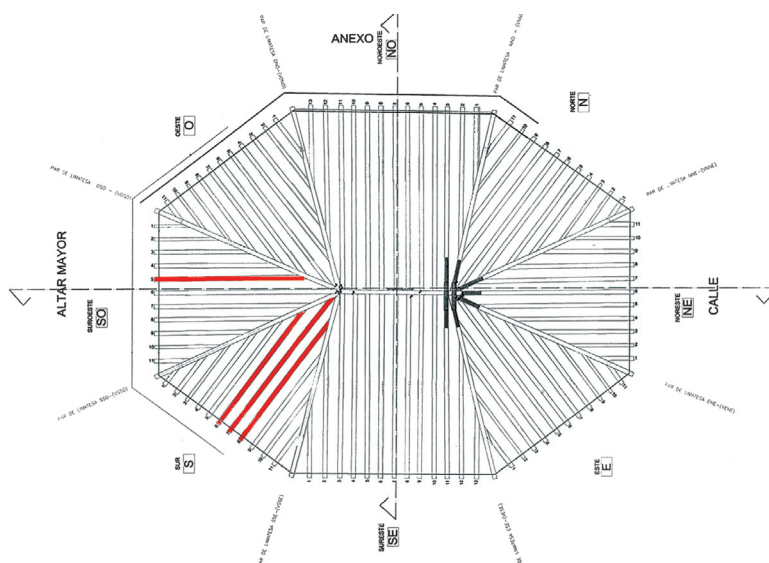
6

Posteriormente, se han realizado ensayos de determinaciones de contenido de humedad y medidas de tiempos de transmisión de ondas ultrasónicas, mediante la metodología desarrollada por Rodríguez-Liñán C y Rubio De Hita, P. (1). La localización de los pares ensayados queda reflejada en rojo en los planos de planta (Figura 6).

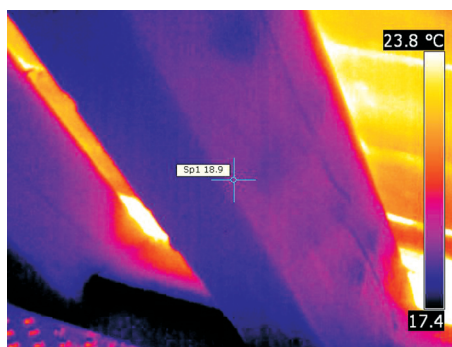
Termograma 3. Vista del par con deterioro superficial por pudrición parda (Figura 9).

9. Deterioro superficial de un par.

3. Zonas con pérdida de densidad y elevada pudrición unido a un contenido de humedad superior (Figura 9).

Según Maldague (6) las propiedades térmicas de la madera sana y la madera deteriorada son distintas, como resultado de una diferencia de humedad entre ambas. En el caso de la madera deteriorada la presencia de humedad es mayor debido a que su estructura interna es menos densa. En esta imagen confirmamos la hipótesis en la que se fundamenta todo el trabajo de investigación de Maldague ya que existe una diferencia de temperatura entre la madera sana y la deteriorada resultado de esta diferencia de humedad y además, podemos añadir que si la zona donde se localiza el deterioro de la madera ya está seca (con el mismo contenido humedad que el resto de la madera) no se pueden apreciar diferencias térmicas notables mediante termografía aunque este deterioro sea superficial.

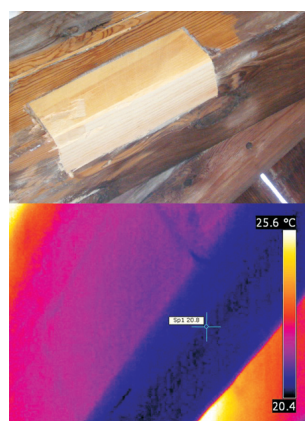
10

- 10. Fendas en un par.
- 11. Nudos en un par.
- 12. Empalme con madera nueva.

Termograma 4. Vista de un par con fenda (Figura 10).

4. Pares con fendas (Figura 10).

La presencia de defectos en la madera interviene en la conductividad del calor provocando zonas de concentración o disipación de calor. En este caso, la apertura de la fenda provoca que el calor se disipe a través de la misma apareciendo reflejado en el termograma como

una zona de menor temperatura. Por otro lado, este tipo de discontinuidades también pueden interpretarse como una diferencia de emisividad, ya que como vimos, este parámetro también depende del ángulo de incidencia que en el caso de la fenda varía.

En este caso cobra especial relevancia el tamaño del defecto (apertura de la fenda) y su relación con la distancia del ensayo y características de la cámara utilizada. Para este ensayo la imagen termográfica ha sido tomada a 1 m aproximadamente del defecto, pero este mismo defecto puede resultar imperceptible a mayores distancias.
