Morfología macroscópica de alteración de la piedra de la Catedral de Baeza, Jaén (España)

Macroscopical morphology of deterioration of the stone in the Cathedral of Baeza, Jaen (Spain)

M. ALCALDE*, G. G. TERREROS**R. VILLEGAS*

Figura 1.- Fachada Principal. Catedral de Baeza.

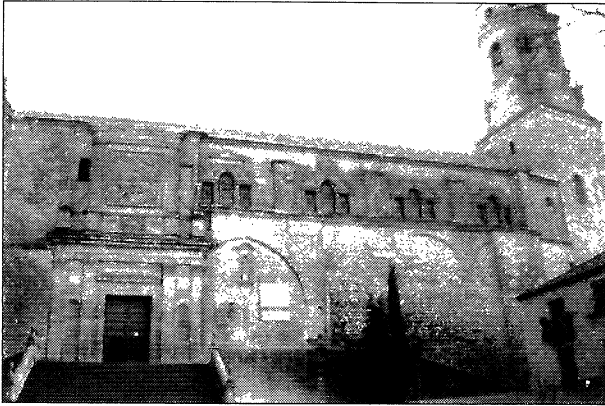
a) Vista general. Agentes biológicos.

a) General view. Biological agents.

Due to its orientation, this is a shady façade, which helps the biological agents development. Lichens cover almost the whole façade, specially the west-oriented zones such as the corner of some pilasters, pinnacles, etc. The orientation effect proves to be even more salient in the tower cornices, whose north-oriented zones are much more covered with musk. Superior plants grow in many places, cornices, corners, etc. and they proliferate specially in the tower adjoining stretch (Figure 1a).

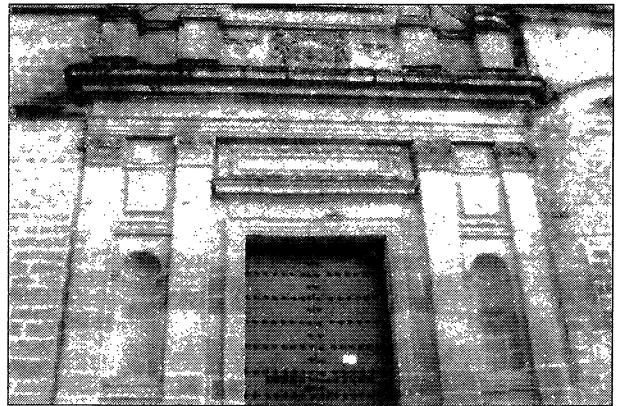
b) Pátina en diversos litotipos. Fractura.

b) Patina in different lithotypes. Fracture.

The lower body of the portal, made of franca stone too, presents horizontal strip of grey patina at middle height, which is not easily explainable (Figure 1b). Besides disgregations, the lower zones present a general pitting on all the surface and numerous spallings in the most angular carved stones, as moulding, edges, etc (Figure 1f). Nevertheless, the niches pendentives and the pilaster capitals are well conserved. In the bases of these pilasters, some vermiculations can be seen. An ashlar displacement is observed in the lintel, which may be the origin of the cracking that the temple consecration inscription presents (Figure 1b). This lintel also shows the loss of a large plaque.

The portal cornices have broadly developed biological agents, appearing even superior plants, and their edges present numerous cracks and spalling (Figure 1b).

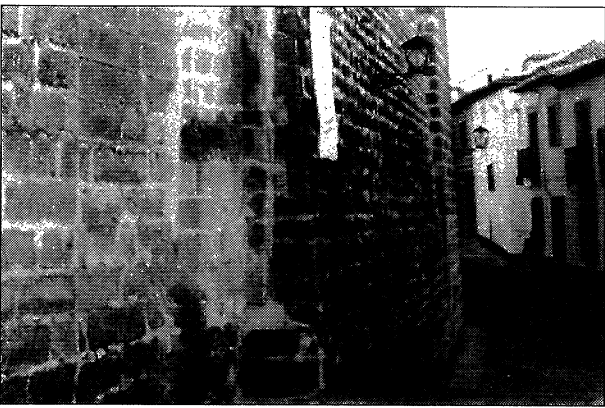
c) Humedad ascendente. Reparaciones.

c) Rising damp. Repairs.

Rising humidity has provoked grain disgregation in the lower zones, more serious in the blocks located between the third and sixth ashlar courses of the stretch on the right side of the portal (Figure 1c). As an anecdotal remark, it could be mentioned that the fust built in the towers foot presents excavation.

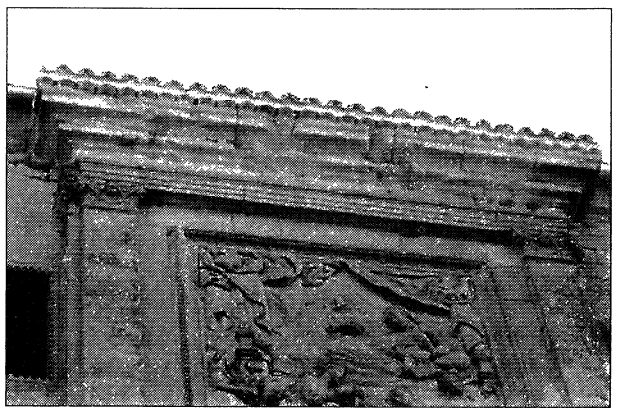
d) Arenizaciones en piedra franca de cornisas.

d) Grain disgregation franca stone of cornices.

The most serious deterioration indicators are grain disgregations, which affect yellow stone especially, mainly in cornices, where the huge amount material loss sometimes leads to state of ruins (Figure 1d). Some more resistant cornices surfaces show how grain disgregations have been preceded by disjunctions, in which hardened superficial crusts fall off in form of plaques, coming later the process of grain disgregation (Figure 1e).

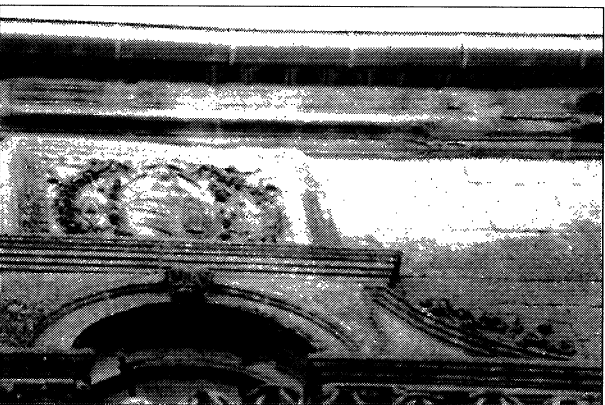
e) Arenizaciones y disyunciones de placas.

e) Grain disgregations and contour spalling.

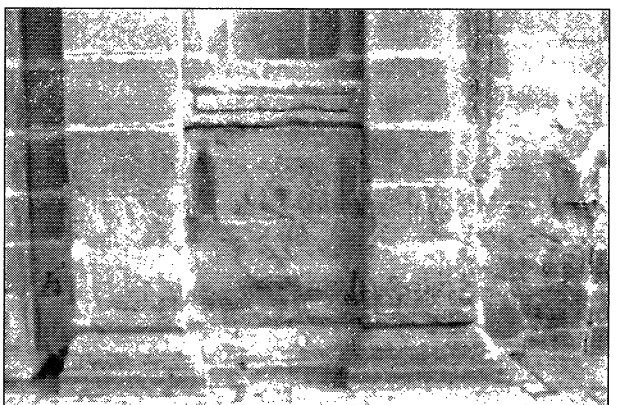
f) Picado general y fragmentaciones en bordes.

f) General pitting and spalling on edges.

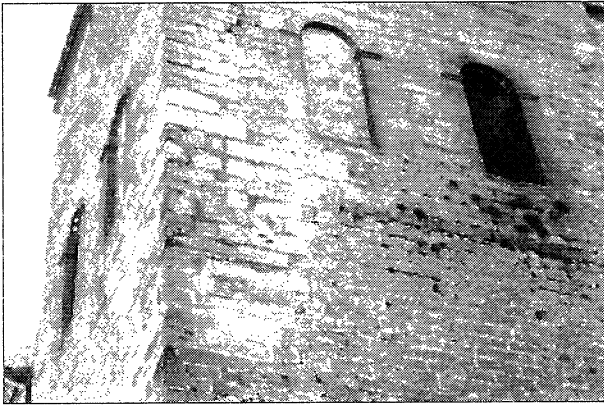
a) Líquenes y plantas superiores. Fisuras.
a) Lichens and vascular plants. Fissures.

It is very irregularly traced, with volumes leaned ones against the others. This façade contains the most ancient elements in the Cathedral. The gothic rose window and the Viedmas Chapel cornices are made of yellow stone. The west façade is placed in a narrow street with little traffic, so that the lower zones always remain shady. No sign appears of remarkable rising damp, except for the socles of the most southern volume, the Viedmas Chapel. Great spots of humidity with salt efflorescences can be observed on this Chapel inner walls. The north oriented exterior surfaces present great abundance of lichens. Superior plants grow on the sunbaked zones of the tower wall (Figure 2a).

The upper zone of the first body of the tower show crevices and fissures, which become more important in both sides concurring in the northern corner. The fissures directions are mainly vertical, although they go through the masonry ashlar sinuously. This must be an old mechanical problem of the tower, because the whole affected corner has been walled up, including both cavities (Figure 2a).

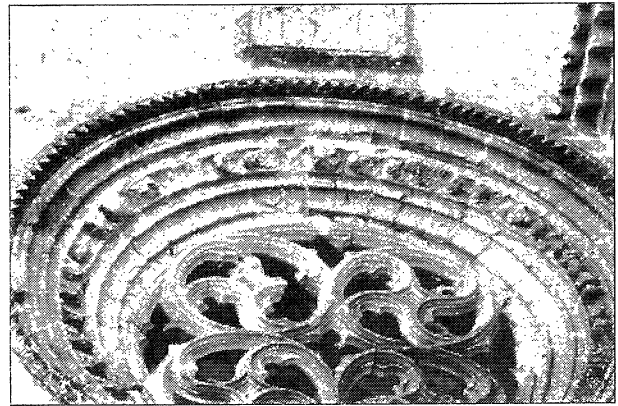
b) Mayor degradación en la piedra franca.
b) larger weathering on franca stone.

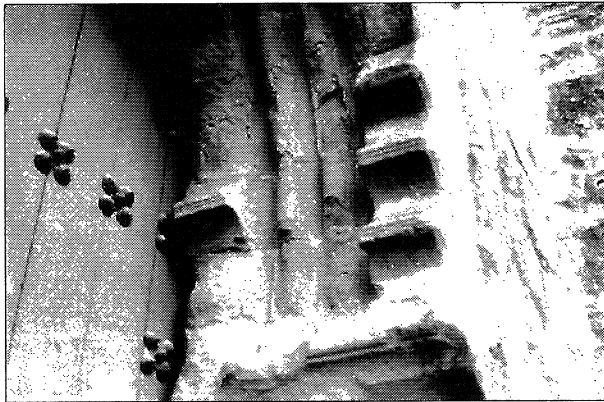
c) Disyunciones y fragmentaciones.
c) disjunctions and spalling.

*The mudejar arch intrados of the Moon Door is very affected by **grain disgregations, spalling and contour scalling** (Figure 2c). The new stone, above mentioned, is deteriorated by **peelings**, which is not very common in the cathedral (Figure 2d). The gravestone located over the rose window presents some **disgregation** with slight relief loss and a great fissure (Figure 2e). On the most southern volume and in the tower, some other **fissures** appear, which are caused by loads or by some of the earthquakes that have affected the monument (Figure 2f). The cornices present small **spalling**, and various instances of **excoriations** appear in the corner turning towards the southern façade. Serious moisture tarnishes and salts precipitations can be appreciate over the inside walls of the Viedmas Chapel.*

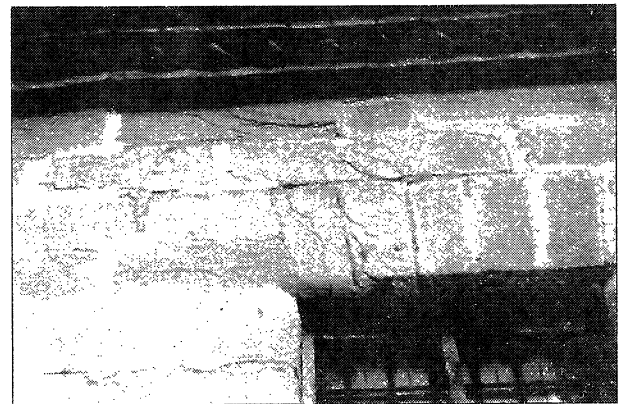
d) Exfoliaciones.
d) Peeling.

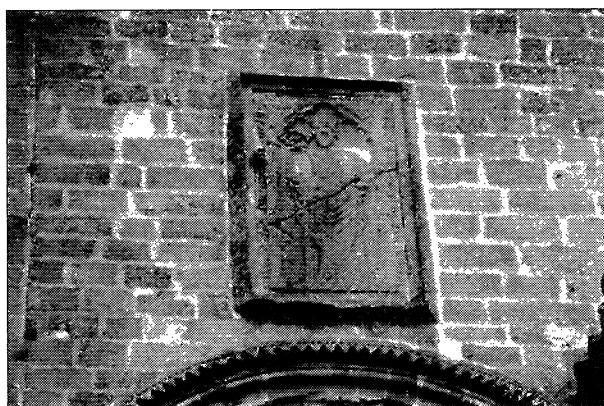
e) Cromatización y fisura en lápidae.
e) Chromatization and fissure on stone tablet.

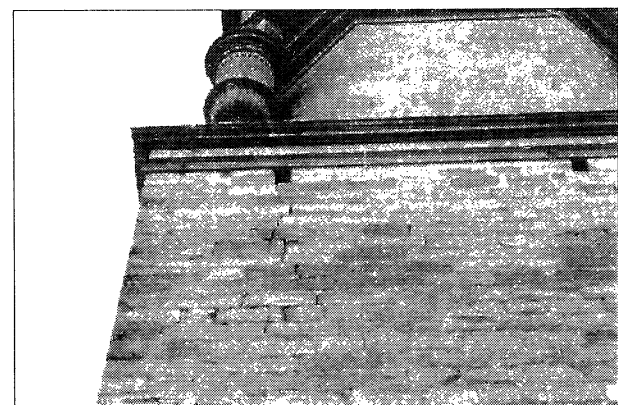
f) Fisuras por cargas mecánicas.
f) Fissures due to mechanical stresses.

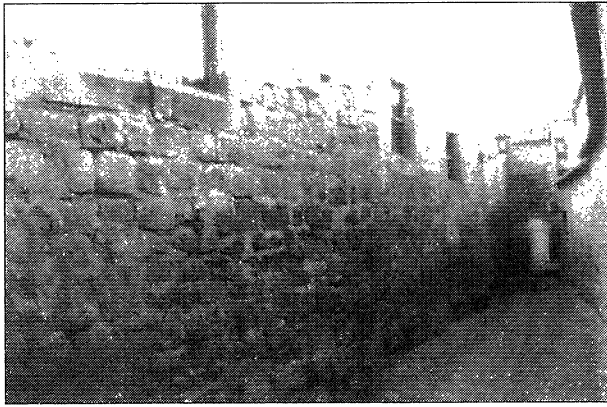
In spite of its southern orientation, the lower volumes of this façade are little sunbaked, because this side of the building faces a narrow street, being one of the most beautiful and most typical streets in the town (Figure 3a). Here Forgiveness Door is located (Figure 3b). The southern façade is the oldest and most damaged part of the building, showing unconnected, sagged, dismembered masonries, particularly when referring to Forgiveness Door, still standing up thanks to the arch shaped connection body. Also, the different masonries in this wall show a series of fissures caused by mechanical or structural loadings.

a) Humedad ascendente y agentes biológicos.

a) Rising damp and biological agents.

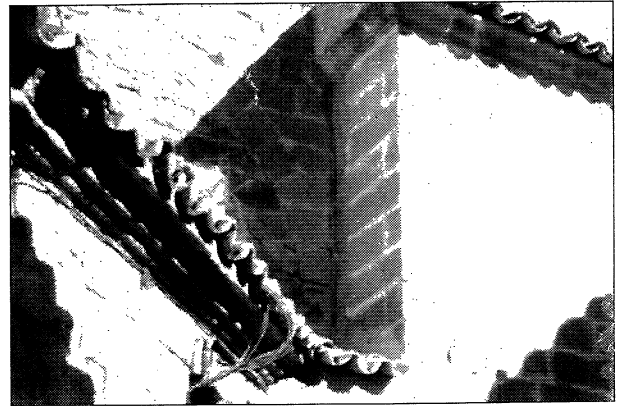
The Sacristy wall corner, at the end of the narrow street, present vertical fissures in its masonries. Some of them are located in the highest zones, but the most remarkable one is near the corner, approaching to the ground, growing wider as it develops. Dolores Chapel constitutes a special case of lack of masonry bracing, because it consists of a lateral opening on a wall where an unconnected building has been attached. Inside, all kinds of moisture problems can be found (Figure 3b).

b) Fisuras verticales.

b) Vertical fissures.

*deteriorated element is precisely the most valuable one from an artistic point of view: Forgiveness Door, whose drumsticks and columns are in advanced weathering state (Figure 3b). The portal, which is an entrance to the Cloister, is an added element that shows fissures and spalling. The portal central ashlars show important displacements and they need their joints repaired. The lower zones of the portal also present fissures and degradation, which can generate structural damage. Some existing deteriorations are: **grain disgregations, alveolar erosions, excoriations, disjunctions...** (Figure 3c), **fractures, spalling...** (Figure 3d). The tough **patina**, which can be considered **crust** given its deepness, may be related to old limings applied to the whole town in epidemic times (Figure 3e). Other fractures appear in the cornices (Figure 3f).*

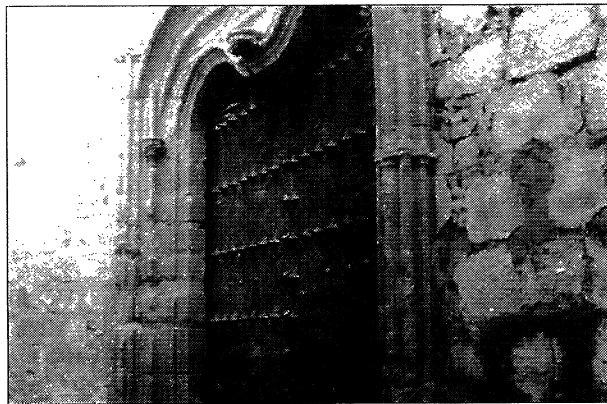
c) Alveolizaciones y excoriaciones.

c) Honeycomb weathering and excoriations.

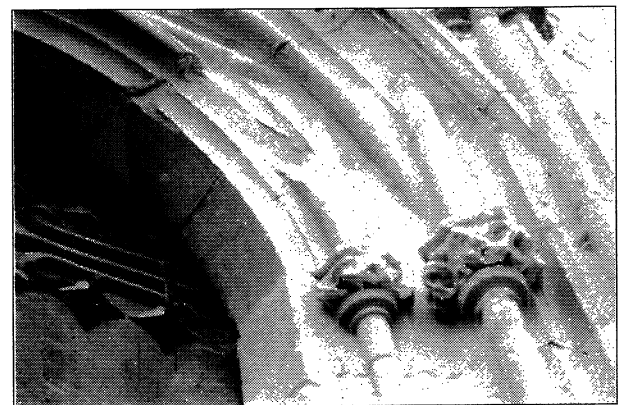
d) Fracturaciones y fragmentaciones.

d) Cracking and spalling.

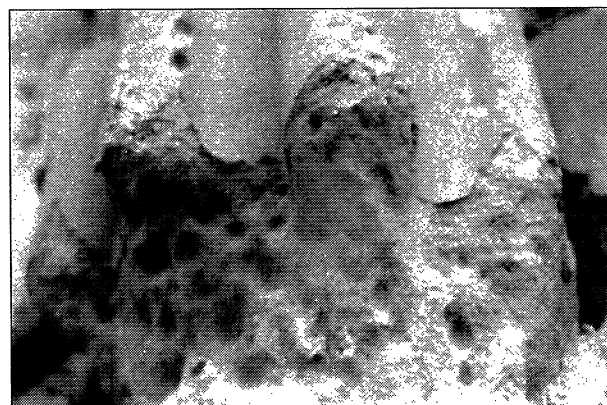
e) Fuerte costra superficial.

e) Strong superficial crust.

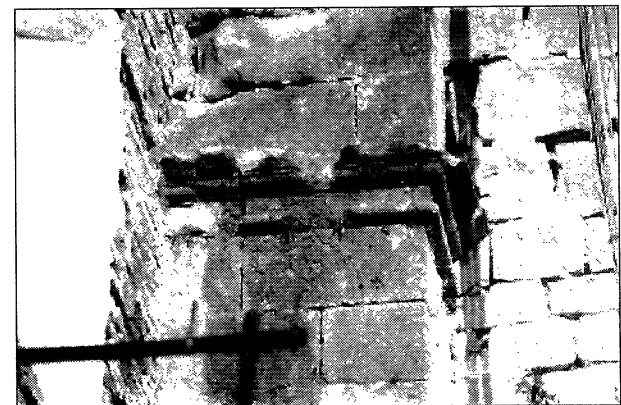
f) Fragmentaciones en las cornisas.

f) Spalling on cornices.

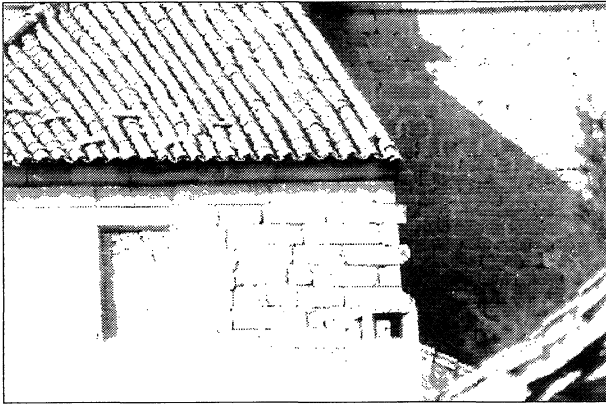
a) Pérdidas de mortero en juntas.

a) Losses of mortar on joints.

*The most important volume corresponds to Sagrario Chapel (Figure 4a). The environmental surrounding is defined by a narrow street, with low houses and almost no traffic. Rising dampness is perceived even over two metres height, with **efflorescences**, as well as developed amounts of lichens, especially on the north oriented surfaces and in the moulders. Loss of mortar material in some ashlars joints can be observed.*

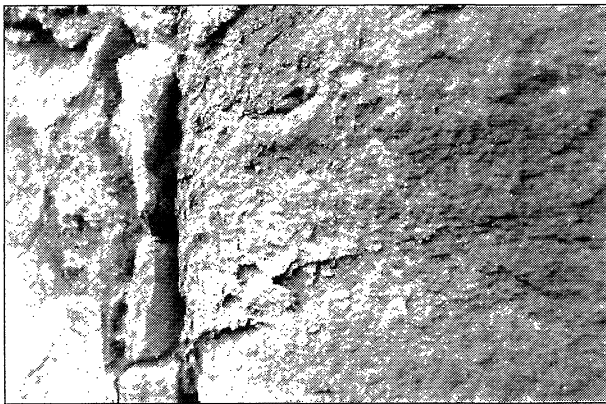
c) Arenizaciones y exfoliaciones s/ estratos.

c) Grain disgregation and peelings w/ layers.

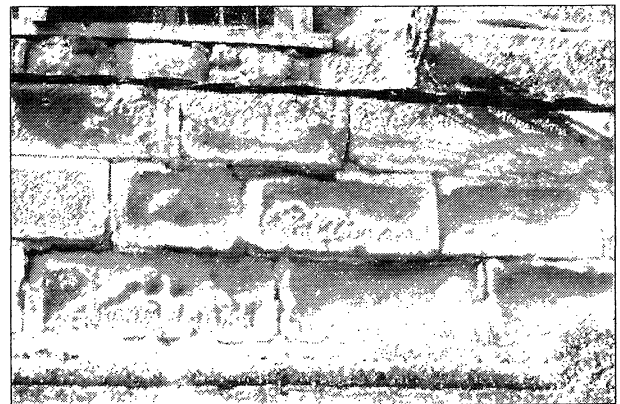
d) Cavernas en sillares, morteros compactos.

d) Caverns on ashlars, compact mortars.

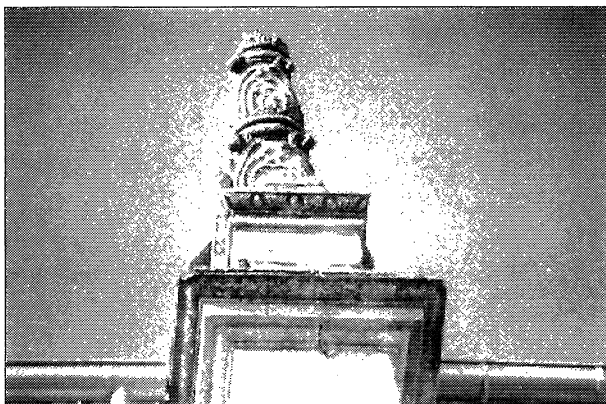
e) Pequeñas fragmentaciones en flameros.

e) Ligth spalling on torch-holders.

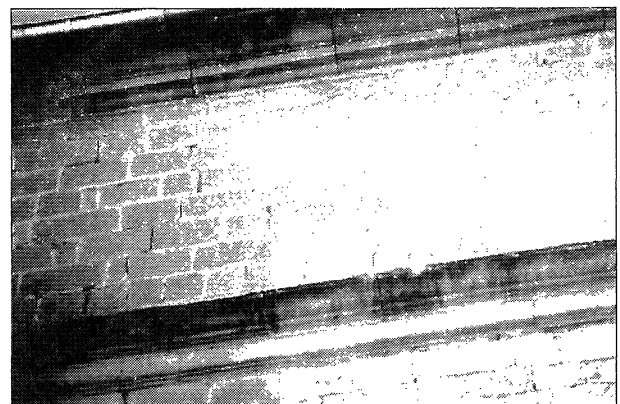
f) Fisuras de origen mecánico.

f) Fissures of mechanical origin.

*instead of through the ashlar joints. In this way, degradation goes from the mortar joints and the borders to the ashlar centre, sometimes bringing along worse consequences. Some of the observed problems are **disintegrations** in some cornices, and **disgregations** in the flamboyant feet that crown the abutments (Figure 4e). As in the rest of the building, cornice edges and vertices present numerous **spallings**, which also affect other stoneworks. **Fissures** of mechanical origin are also found, but they occur occasionally (Figure 4f).*

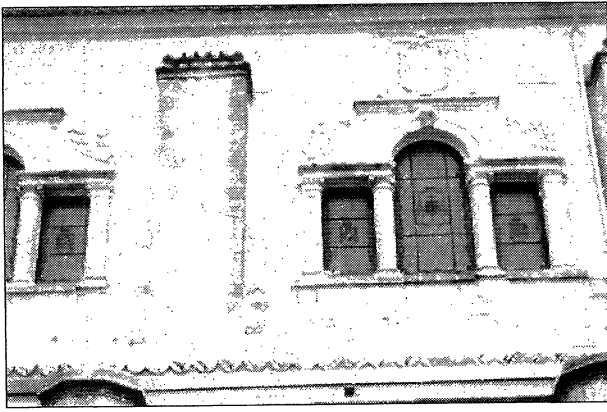
a) Humedad y reparaciones con mortero.

a) Damp and repairs with mortars.

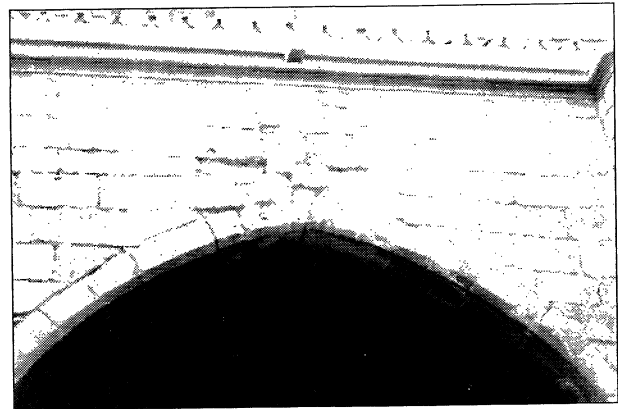
*The highest degree of external and internal deterioration appears in the Cloister pillars and in the south oriented paraments. These elements present numerous salt **efflorescences**, especially in the joints between the ashlar (Figure 5b), **disintegrations** and **grain disgregations**. Outwardly some **caverns** can be observed, as well as important **grain disgregations** (Figure 5c), **disjunctions** and, sometimes, **exfoliations** (Figure 5d).*

b) Eflorescencias, arenizaciones, cavernas.

b) Efflorescences, grain disgregations, caverns.

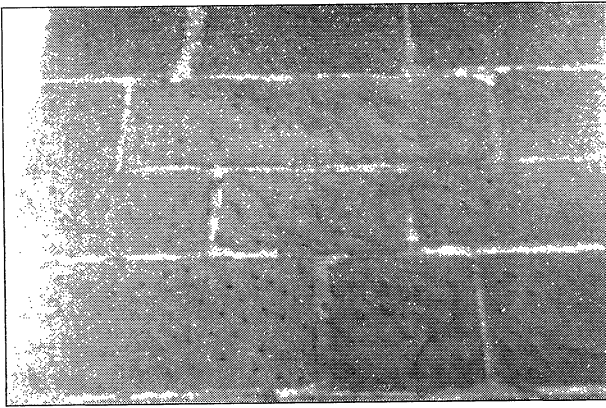
c) Arenizaciones en el interior.

c) Grain disgregations in the inside.

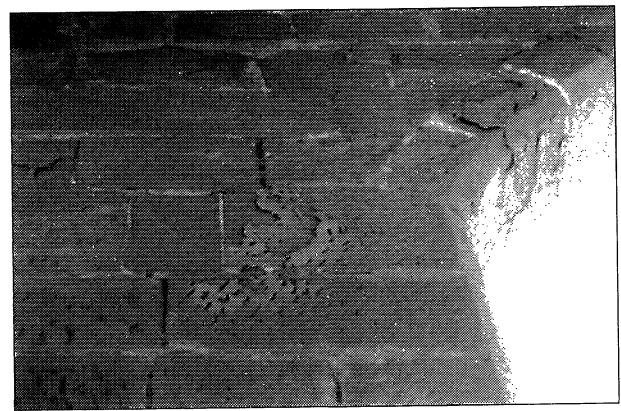
d) Disyunciones de placas.

d) Contour scaling.

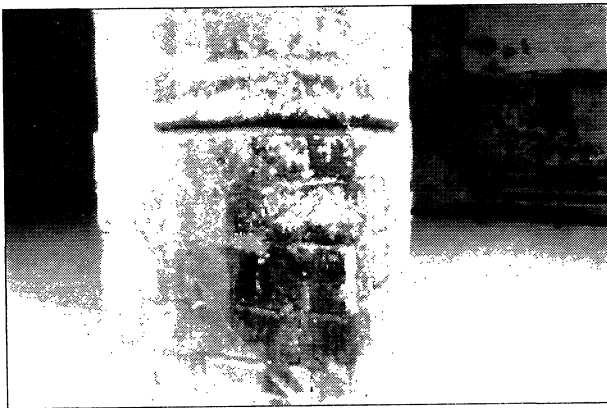
In a generalized way, biological agents appear in the external paraments, in the pillars lower zones and in the east oriented lateral sides (Figure 5e).

e) Agentes biológicos.

e) Biological agents.

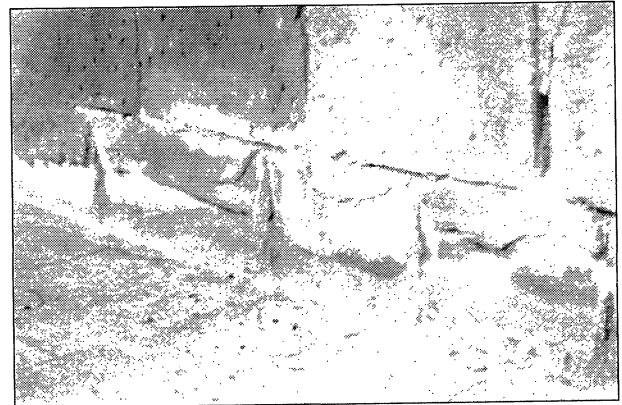
*The lower zones of the Cathedral lateral wall (the Cloister inside), which is south oriented, presents serious problems of rising **dampness**, together with salts; this association leads to important **grain disgregations** and **contour scaling** (Figure 5f).*

f) Eflorescencias, arenizaciones, disyunciones.

f) Efflorescences, grain disgregation, disjunctions.
