## **Cimentaciones y construcciones en arcillas expansivas: de la Itálica romana al PP-1 de Santiponce (Sevilla)**

Antonio Jaramillo Morilla  
José Luis de Justo Alpañés  
Rocío Romero Hernández

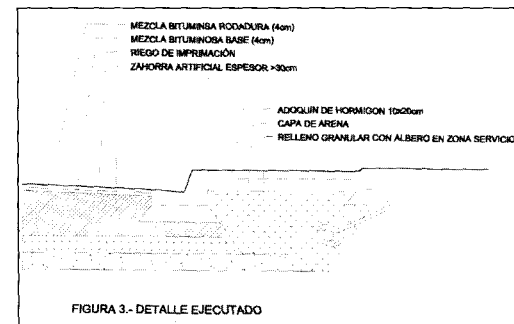
Figura 3

Por ejemplo, la pavimentación de las calles nuevas del Plan Parcial se ha realizado mediante solería de tacos apoyadas directamente sobre un lecho de arena (figura 3). La existencia de zonas ajardinadas muy próximas a las viviendas, ha provocado que los cambios de humedad debido a las condiciones climáticas sean superiores que los producidos en la Itálica romana.

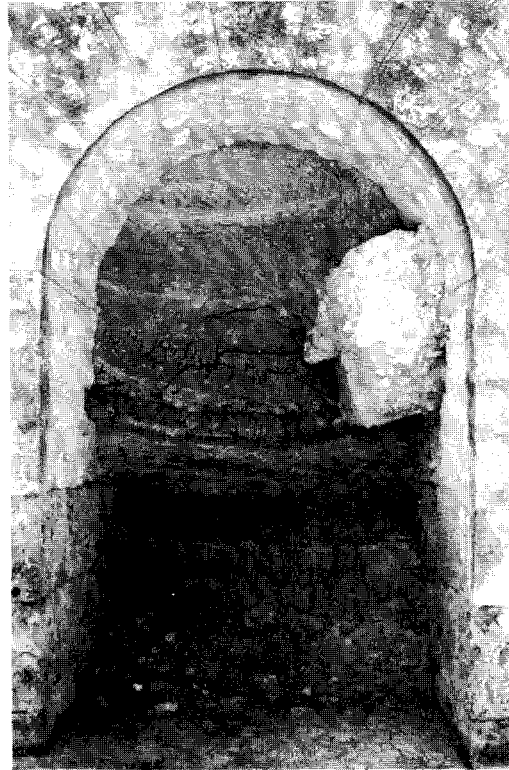
El nivel II, que es donde se apoyan las cimentaciones, es el de características expansivas. Su aspecto, lo vemos en la figura 4.

Figura 4  
Aspecto del nivel II.

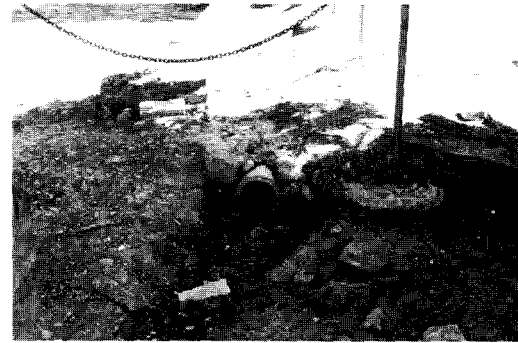
La diferencia entre los sistemas de evacuación de aguas, antiguo y nuevo, la vemos entre las figuras 6 (red original de Itálica), y 7 (saneamiento actual realizado dentro de las propias ruinas de Itálica)

Figura 7  
Saneamiento actual dentro de las ruinas.

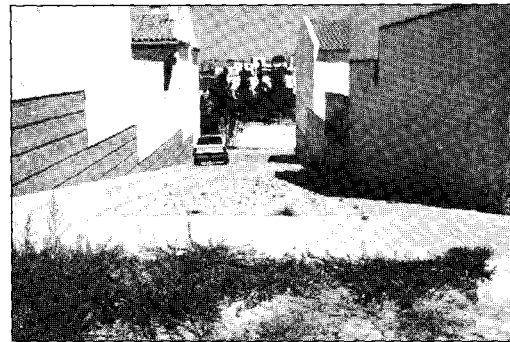
La falta de protección, hace que la cimentación de los edificios del PP-1 se vean muy afectados por las condiciones climáticas. En cambio, en los edificios de la ciudad de Itálica, al tener el porche, la construcción principal está protegida. En la figura 8 vemos una reconstrucción en las ruinas de Itálica de la parte inferior del porche y comercios. En la figura 9 vemos una imagen de calle desolada, sin adaptación al terreno, con pendiente forzada del PP-1. Idem en las figuras 10 y 11. Si nos fijamos en esta última, vemos que las losas no resisten el paso de vehículos.

Figura 9  
Calle el PP-1.

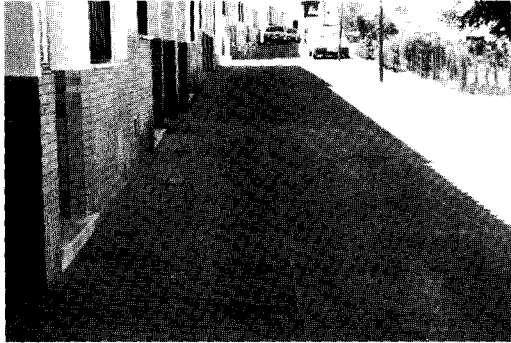
Figura 11  
Calle en el PP-1.

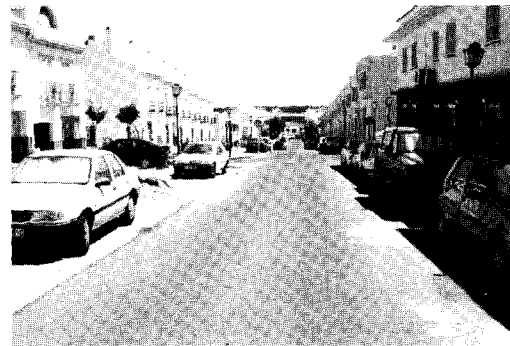
Las aceras de toda la urbanización del PP-1 son permeables, mientras que en Itálica eran impermeables y con suficiente pendiente. En la figura 12 vemos las losas de la calzada y la dimensión del acerado, y en la figura 13 el aspecto de la calzada y acerado del PP-1. Las dimensiones del acerado del PP-1 son sencillamente la mitad de la ciudad romana, lo que nos da idea de la importancia de los peatones para los urbanistas en las diferentes épocas.

Figura 13  
Calzada y acerado en el PP-1.
