ESTUDIO MECANICO-METALURGICO DE ROTURAS ORIGINADAS EN ELEMENTOS DE CONSTRUCCION

Por José M.^a CORTES DIAZ
Perito industrial metalúrgico
e ingeniero técnico en mecánica, y

Emilio PARTIDA PERDIGONES
Ingeniero industrial

El presente trabajo, presentado bajo el título de "Estudio de fallos de fabricación en un montacargas y en un andamio" como Comunicación a las III Jornadas Nacionales de Seguridad en la Construcción, analiza, desde el punto de vista mecánico-metalúrgico, las posibles causas de algunos accidentes en un montacargas y en los elementos de sustentación de una grúa.

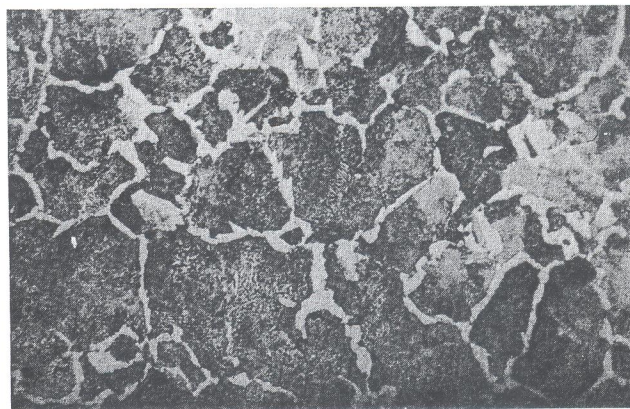
Probeta número 2 (atacada con Nital 1) $\times 100$.

De la inspección ocular efectuada se dedujo la falta de penetración y de uniformidad en los cordones de am-

bas pletinas, con la consiguiente disminución de sus características mecánicas.

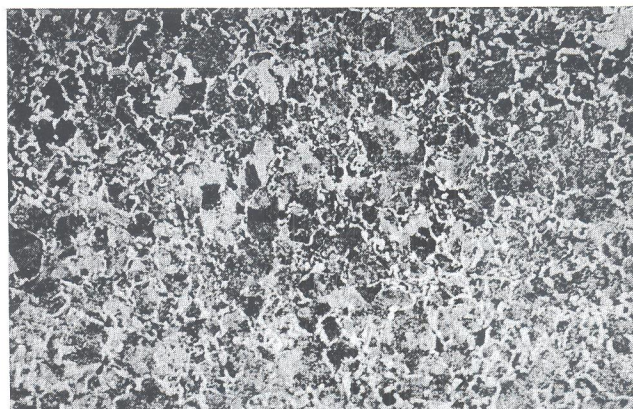
Probeta número 2 (atacada con Nital 1) $\times 100$.

NOTA.—El desigual calentamiento y tiempo de permanencia a distintas temperaturas queda de manifiesto por el tamaño de grano en la misma probeta.

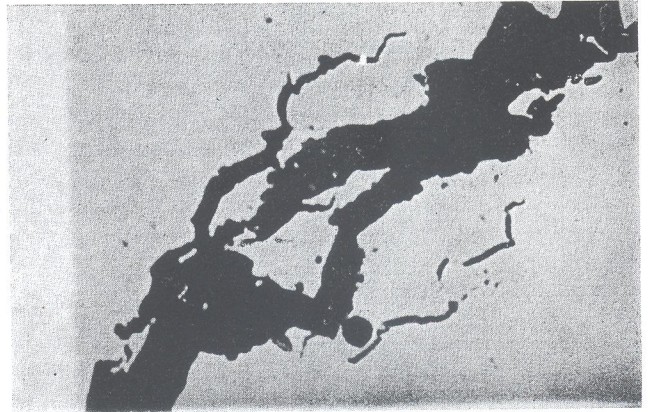
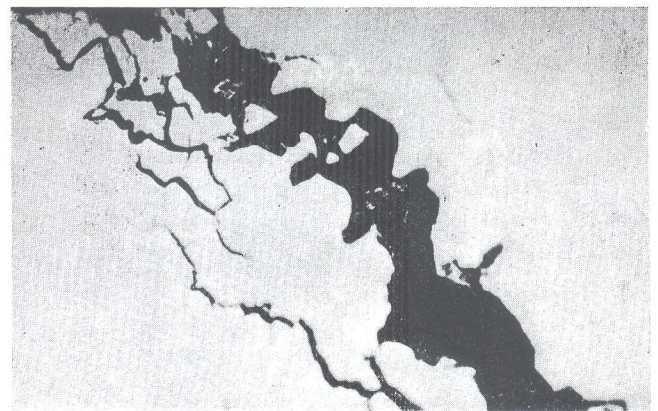
Probeta número 3 (sin ataque) $\times 100$.

Una vez pulidas las probetas, la observación sin ataque a 100 aumentos puso de manifiesto la existencia de inclusiones de óxidos, tipo globular.

Mientras en las probetas 1 y 2 se observaron grandes colonias de inclusiones del número 5 de la serie D gruesa, de la norma ASTM E-45-60 T, más dispersos en la probeta 1, en la 3 las inclusiones se encontraron más dispersas y más finas, del número 2,5 de la serie D delgado.

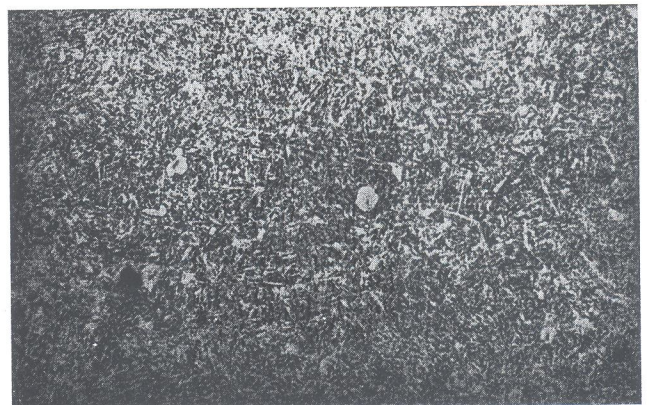
Probeta número 3 (atacada con Picral 4) $\times 350$.

La observación de la probeta 3, a 1.000 aumentos, después de haber sido atacada con Picral 4, mostró una estructura totalmente distinta, formada por agujas de martensita.

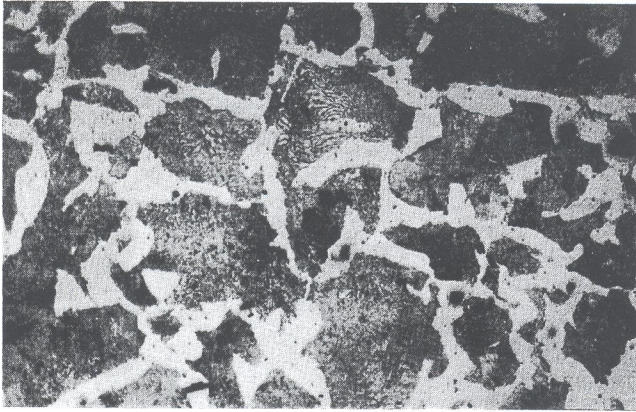
a) Una zona externa a la soldadura, próxima a ella, constituida por el material base del casquillo, no afectado, compuesta por granos de perlita inmersos en el constituyente matriz de ferrita, característico de un acero semiduro (0,5 por 100 C, aproximadamente).

Material base del casquillo $\times 250$, atacado con Nital 1.

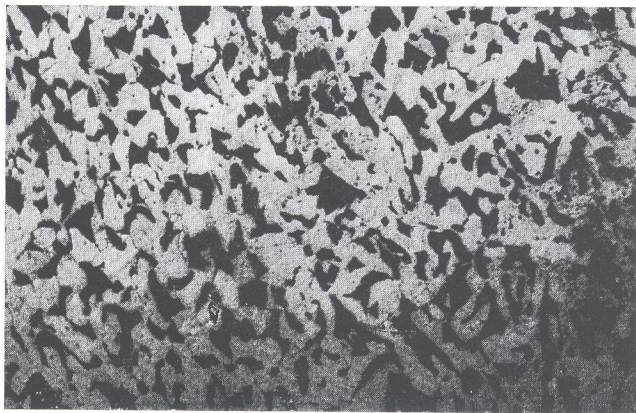
a) Una zona externa a la soldadura, próxima a ella, constituida por el material base de la pletina, no afectado, compuesta por granos de perlita inmersos en el constituyente matriz de ferrita, característico de un acero de bajo contenido en carbono (0,3 por 100 C, aproximadamente).

Material base de la pletina $\times 250$, atacado con Nital 1.

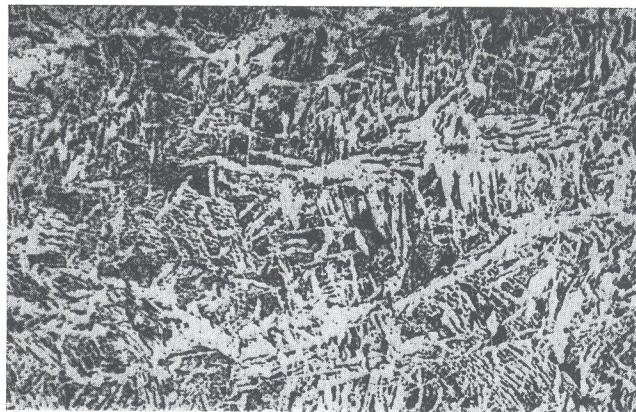
c) Una tercera zona correspondiente al cordón de soldadura, constituida por una estructura basáltica, formada por agujas de ferrita proeutectoide depositadas

en forma de láminas entrecruzadas en el interior de los granos de austenita grosera, estructuras Widmanstaetten, características de los aceros hipoeutectoides, sobrecalentados y enfriados rápidamente.

Cordón de soldadura, estructura basáltica, $\times 250$, atacado con Nital 1.

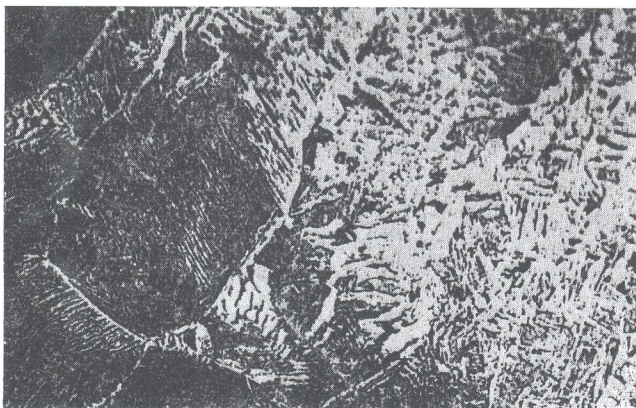
b) Una zona de transición metal-soldadura con estructura grosera de la zona de recalentamiento, con agregado fino, posiblemente de troostita.

Zona de transición metal-soldadura, con estructura gruesa de la zona de recalentamiento y agregado fino de tipo troostítico, $\times 250$, atacada con Nital 1.

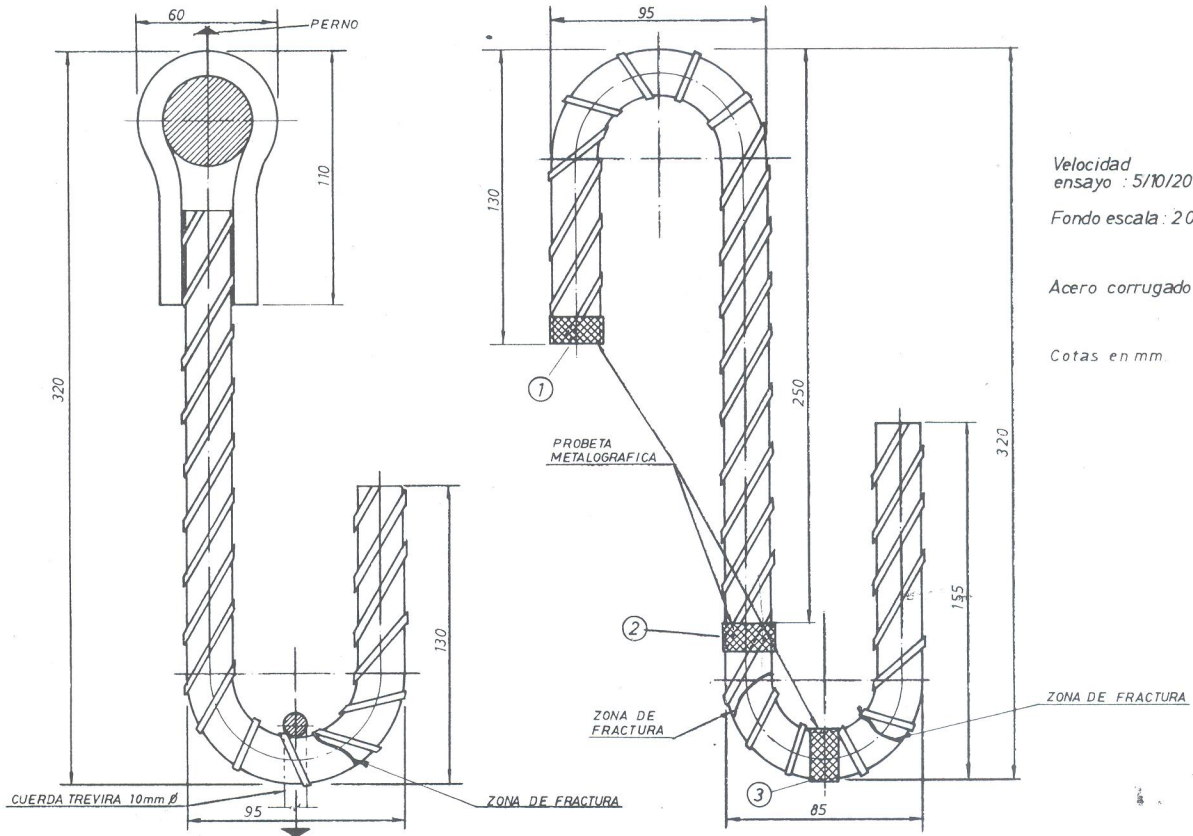
Para la observación de la microestructura del acero se cortó, en sentido transversal, de las zonas indicadas en el esquema adjunto, tres trozos de unos 5 mm. de longitud.

de la Norma E. H. 73 del Instituto Eduardo Torroja, se recomienda el doblado en frío de los redondos de acero para construcción y que el radio de curvatura más pequeño sea, al menos, de cinco veces el diámetro si la barra es lisa, y siete veces el diámetro si la barra es corrugada, por lo que se estima que en la confección del gancho se han realizado curvaturas excesivas en el doblado, más acentuadas en el extremo en que sobrevino la rotura, sin duda la de mayor estado de tensión.

Los constituyentes estructurales de la zona curvada son distintos a los del resto del elemento, como se deduce de la observación microscópica efectuada y de la dureza de ambas zonas.

La aparición de grietas en las dos zonas curvadas del gancho inducen a pensar en el desigual calentamiento a que fueron sometidas dichas zonas, originándose fuertes tensiones por la desigual velocidad de transformación de los constituyentes estructurales.
