CAPILLA DE LA PIEDAD HERMANDAD DEL BARATILLO (SEVILLA)

FRANCISCO GRANERO MARTÍN
DOCTOR ARQUITECTO

RESTAURACIÓN DE LA CUBIERTA DE LA CÚPULA

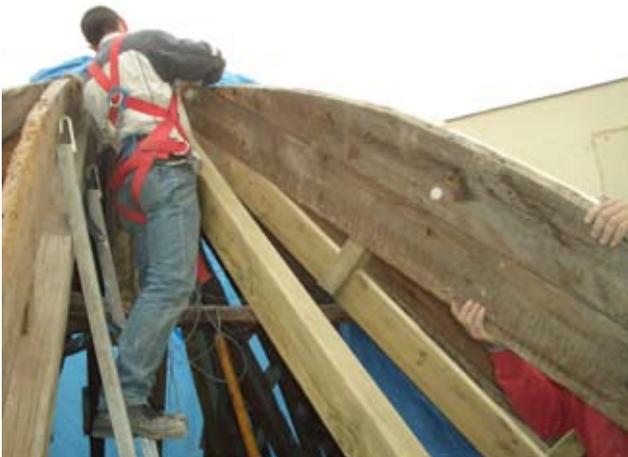
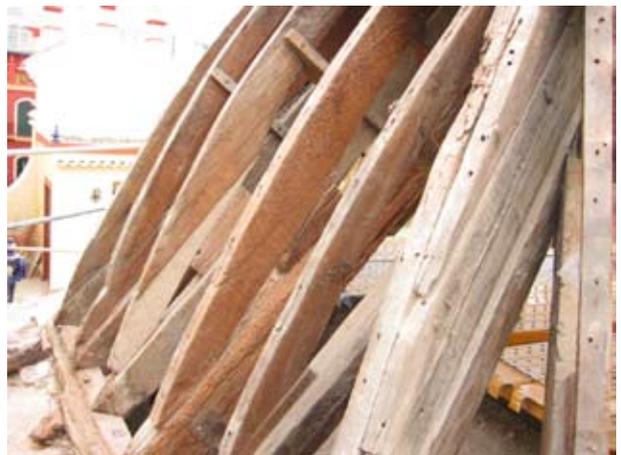
REPARACIÓN Y CONSOLIDACIÓN

Se encontraron las siguientes: deslizamiento y movimientos de tejas, hundimiento de tejado; enraizamientos y filtraciones; grietas y fisuras sobre las fábricas del tambor y cornisas; oquedades en encuentro de limas y tejados; filtraciones; pudriciones de la madera del tablero; rotura de las cerchas de madera; daños y fendas en vigería de apoyo., ataque de xilófagos y pudrición de la madera; daños y pérdida de masa en estribos de madera y daños en apoyos metálicos del estribo.

- Sustitución de elementos de cercha de madera colapsada, por idéntica forma y escuadrías de cordón, tirante y pendolón. Madera de pino tratada en autoclave y seca.

- Reparación de las fendas, podredumbre y ataque xilófago, con elemento de madera de pino tratada al autoclave y encolada con ensamblajes específicos según trabajo el elemento (tracción, compresión). Tablas de madera C-24.

- Sustitución o, en su caso, reparación, de estribos de madera, mediante la inserción ensamblada de perfiles similares en madera tratada en autoclave y encolada.

- Saneado del extremo de la viga y corte. Realización de una corte recto longitudinal en la misma mediante radial o máquina apropiada. Tablas de madera C-24.

- Refuerzo de apoyos del estribo, en mal estado, con oxidaciones y pérdidas de sección, mediante la inserción en su cara inferior de perfil de acero inoxidable PL70x7, anclado a soporte de muro con placa de anclaje de acero 15x15 cm y 4 espirros químicos.
