# **LA BASÍLICA DEL SALVADOR EN SANTIAGO DE CHILE:**

## **PROPUESTA DE REPARACIÓN DE PATOLOGÍAS DE GRIETAS Y FISURAS EN ALBAÑILERÍA DE LADRILLO Y AGLOMERANTE DE CAL.**

**TRABAJO DE FIN DE MASTER**

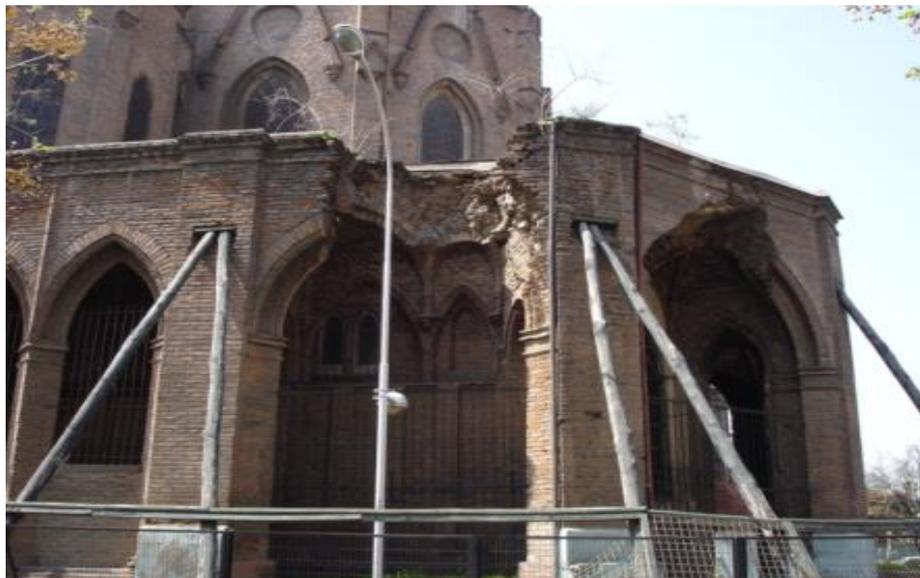
Fotografía.2: Daños estructurales en fachada sur-poniente producto del terremoto de 1985<sup>6</sup>.

El sismo daña los costados del templo, destruyendo la ornamentación como vidrieras, frescos y decoración interior. En lo que respecta a los daños estructurales. La caída en parte de los arcos de medio punto exteriores, vitales para el sostenimiento de los muros y de la nave central hacen colapsar la estructura, sobre todo el punto más alto de la edificación, lo cual hace notar que no fue suficiente el refuerzo ejecutado en 1906 y los daños estructurales en 1927 contribuyeron al debilitamiento del templo. La Basílica del Salvador se convierte en la imagen símbolo de la destrucción ocasionada por el terremoto de 1985 en la ciudad de Santiago.

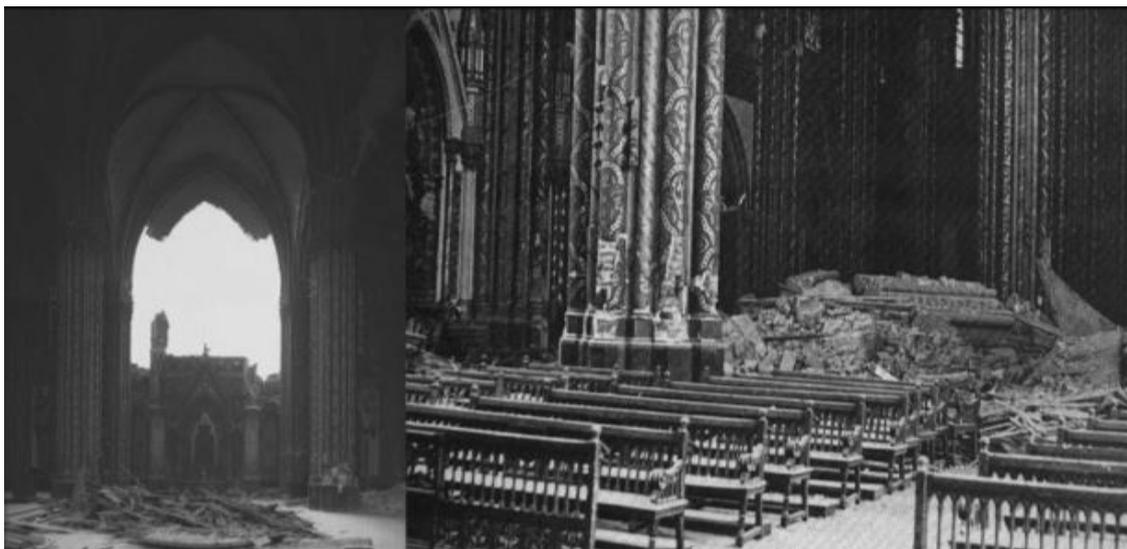
Fotografía.3: Daños en el interior de la Basílica del Salvador tras el terremoto de 1985, vista del transepto y la nave central<sup>7</sup>.

Después del sismo, se realizan trabajos de consolidación de la nave central con la construcción de dos gigantescas columnas de hormigón armado, la obra es financiada por el Arzobispado de Santiago. La intervención es realizada de forma desesperada y sin un procedimiento teórico de restauración adecuado, las naves laterales se reconstruyen en parte (sólo los muros) y el Ejército de Chile contribuye con el apuntalamiento de los muros con rollizos de madera, en reemplazo de los arcos de medio punto debilitados o destruidos.

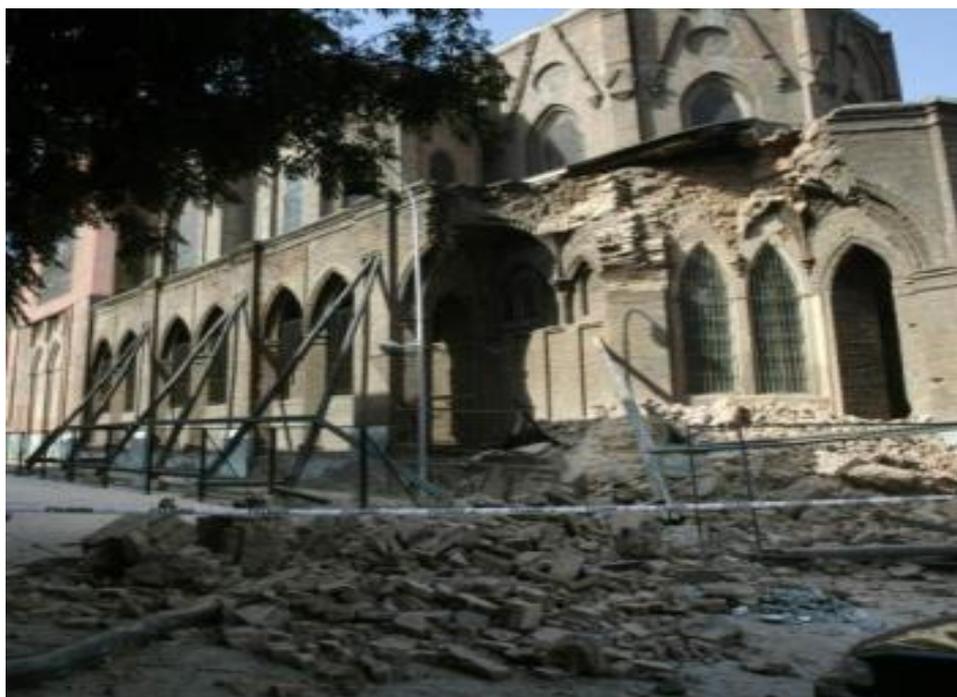
La Basílica del Salvador no fue reparada y rehabilitada a tiempo lo que produce daños cuantiosos que ponen en peligro directo su estabilidad. Se pierden 3 pilares fundamentales para el sostenimiento de la estructura y se debilitan los arcos de los sostenimientos laterales junto con ornamentación interior.

Fotografía.5: Vista fachada sur-poniente luego del sismo del año 2010<sup>9</sup>.

Si se compara la fotografía 2 con la 5, se puede observar la destrucción del año 1985 con los efectos del sismo de 2010.

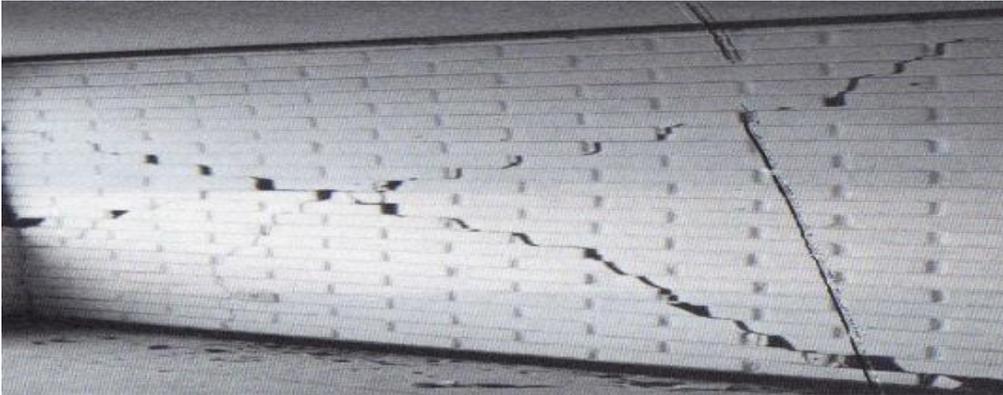
Se originan por la acción del esfuerzo de corte producto de la fuerza sísmica, agrietando comúnmente las dos diagonales de la superficie rectangular o diagonalmente un cierto elemento. La resistencia del material no es capaz de soportar la magnitud de la fuerza aplicada.

Fotografía 7: Ejemplo de un muro de albañilería fisurado por corte en sentido diagonal. Después de una sollicitación sísmica en el año 1985<sup>36</sup>.

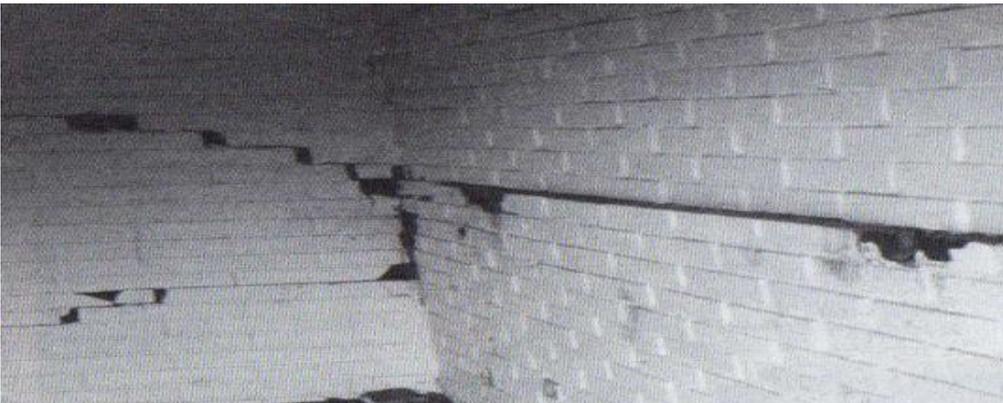
Se presentan por la acción del esfuerzo de corte, y se producen por bajas propiedades de adherencia entre el mortero y los bloques de ladrillo.

Fotografía 8: Ejemplo de un muro de albañilería fisurado por corte en sentido horizontal y vertical. Después de una sollicitación sísmica en el año 1985<sup>37</sup>

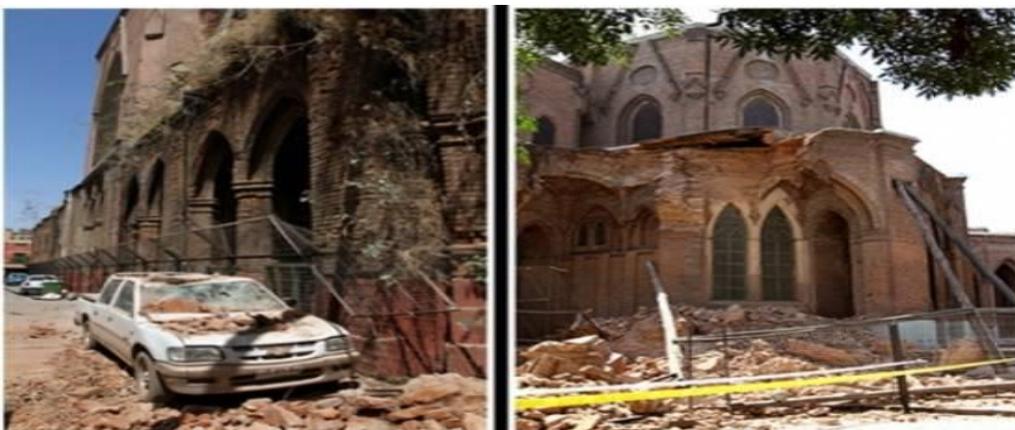
Fotografía 9: La Basílica del Salvador, vista lateral y fachada sur. Después del sismo del año 2010<sup>40</sup>.

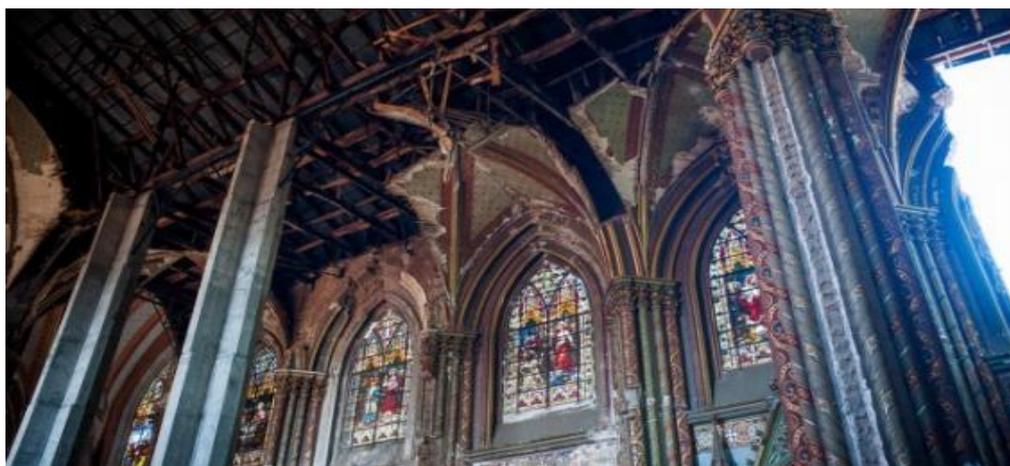
Fotografía 10: La Basílica del Salvador, vista interior, pérdida de cielo y muros laterales. Después del sismo 2010.<sup>41</sup>

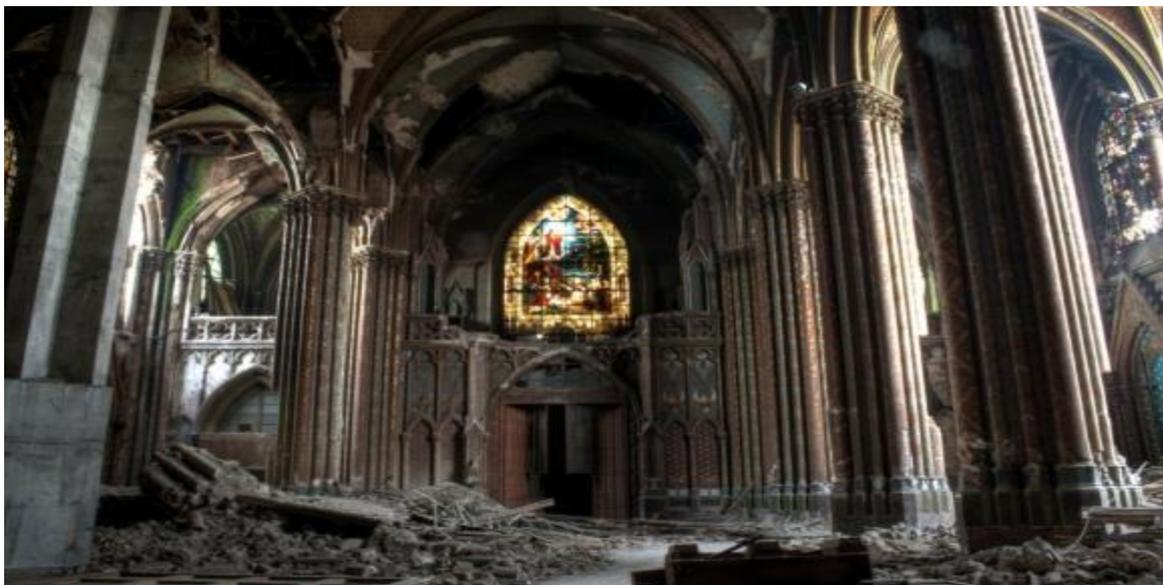
Fotografía 11: La Basílica del Salvador, vista interior. Después del sismo 2010<sup>42</sup>.

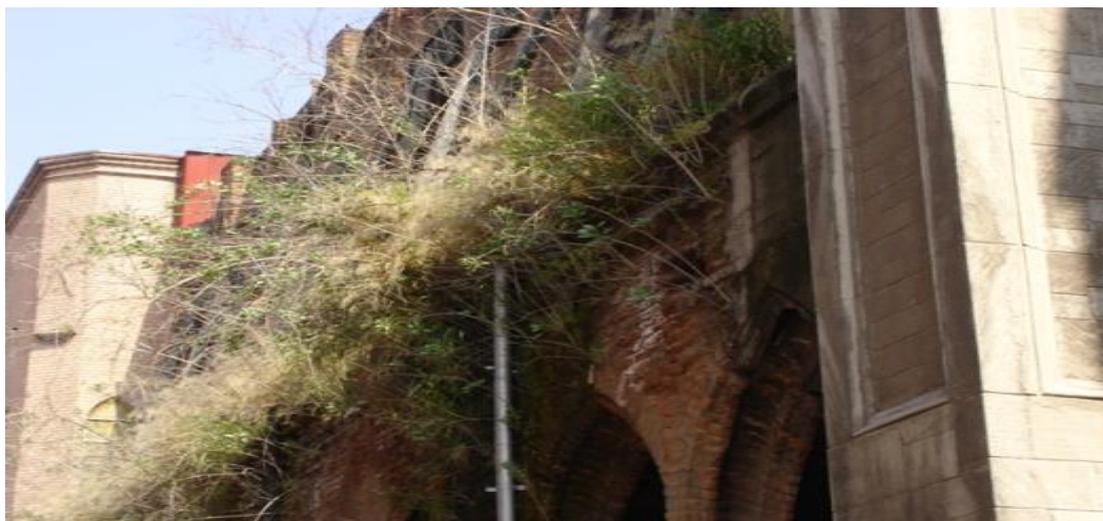
Las zonas húmedas son las más frecuentes e idóneas para que se desarrolle esta patología. Como se observa en la fotografía 12. Las raíces crecen en la superficie del ladrillo y a medida que estas se profundizan dañan el ladrillo sistemáticamente. De acuerdo a (Flores, 1999) *“Comúnmente no producen alteraciones a las propiedades mecánicas, salvo en el caso de que se produzca la exfoliación de las capas superficiales de las piezas”*.

Fotografía 12: Presencia de patología por acción biológica en fachada Este<sup>44</sup>.

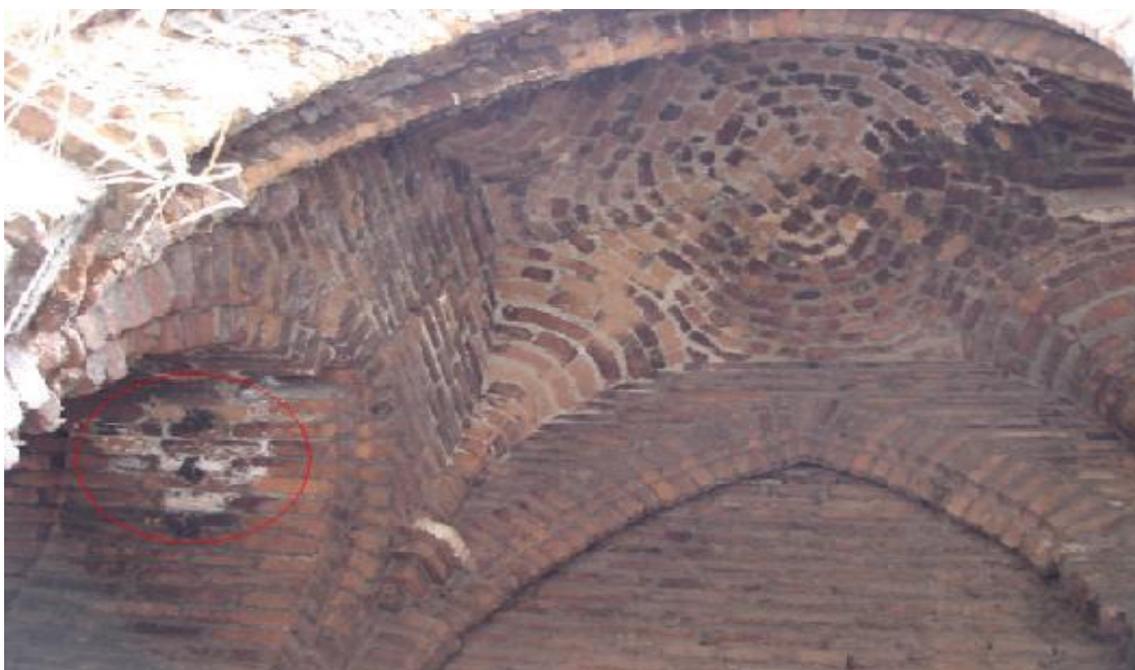
Fotografía 13: Eflorescencias detectadas en la Basílica del Salvador<sup>46</sup>.

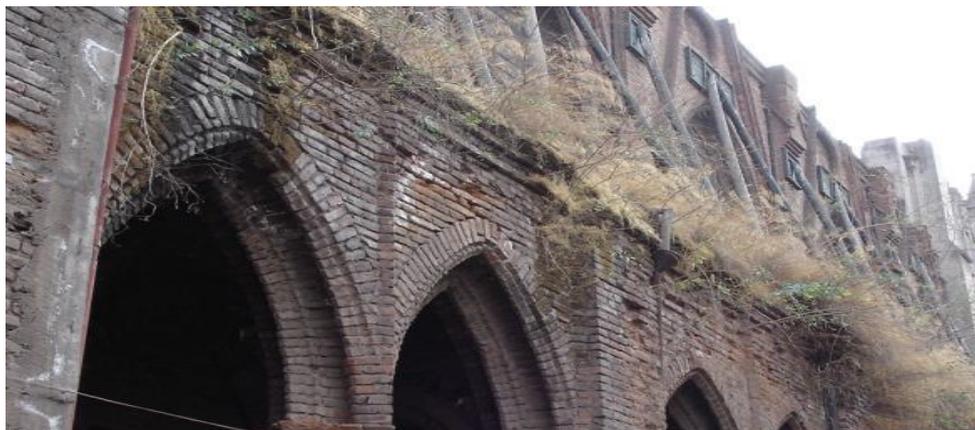
Fotografía 14: Fachada Oeste de la Basílica del Salvador antes del sismo del año 2010<sup>48</sup> <sup>49</sup>.

De acuerdo a la fotografía 14, se aprecia el daño en la albañilería por presencia de eflorescencias y acción biológica. Se observa sobre los arcos de albañilería, el relieve irregular con desprendimiento de piezas de ladrillos. En el lado izquierdo de la fotografía, se puede observar un pilar de hormigón con eflorescencia de tipo I. Estas incompatibilidades químicas alteran las prestaciones de los materiales nobles existentes en la estructura disminuyendo el ciclo de vida de estos.

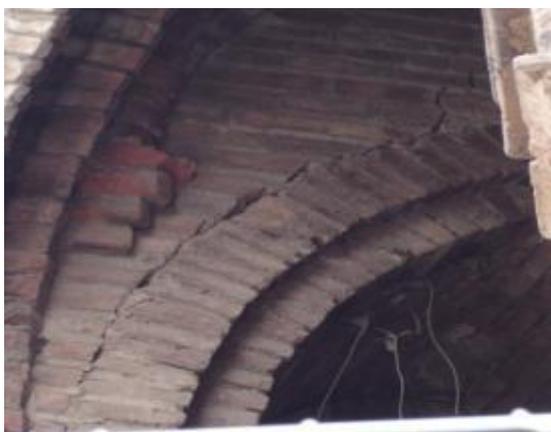
Fotografía 15. Grieta de corte en sentido vertical:  
Falla por adherencia del mortero. Ed Autor.

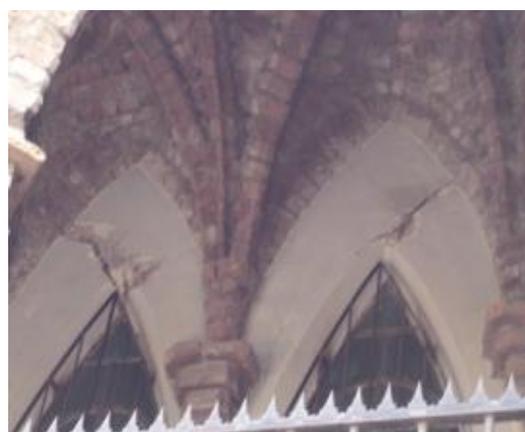
Fotografía 16. Grietas de corte diagonal.  
Ed. Autor

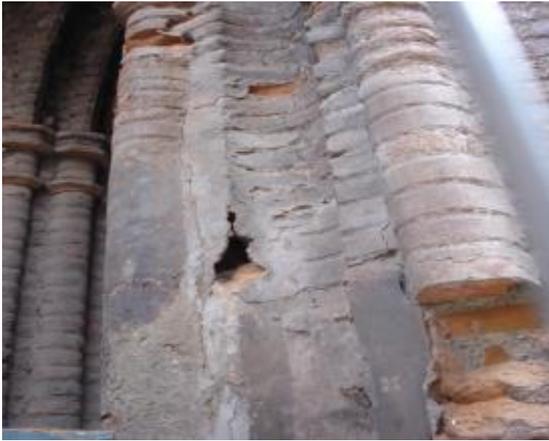
Fotografía 17. Grietas y fisuras con daños superficiales en el ladrillo. Ed. Autor

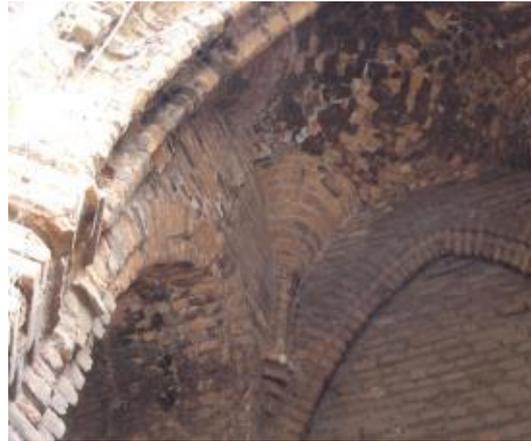
Fotografía 18. Grieta de corte en sentido vertical Ed. Autor

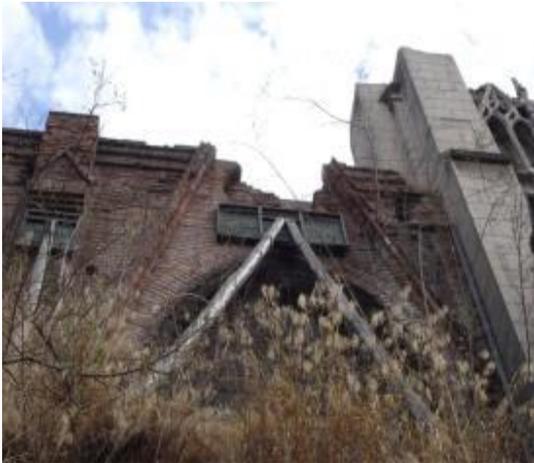
Fotografía 19. Daño en extremo superior: Grieta pasante. Ed Autor.

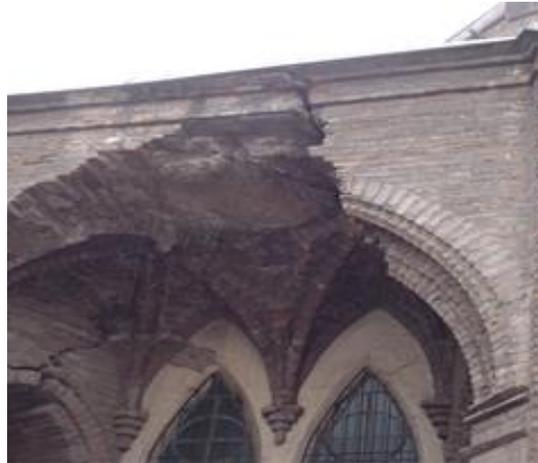
Fotografía 20. Grieta de corte vertical en la albañilería y grieta pasante. Ed. Autor.

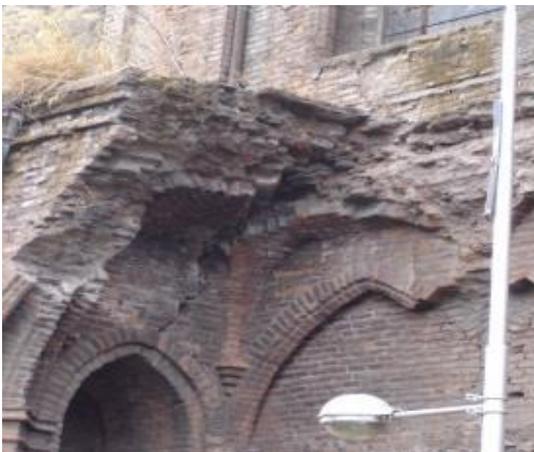
Fotografía 21. Grieta de corte vertical y pérdida del elemento estructural. Ed Autor.

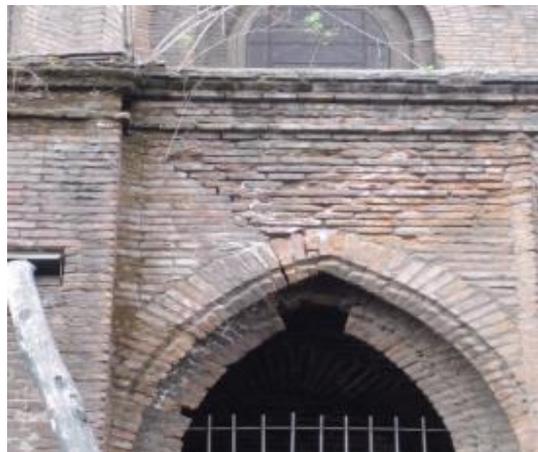
Fotografía 22. Grieta de corte en sentido vertical. Falla de adherencia del mortero pega. Ed Autor.

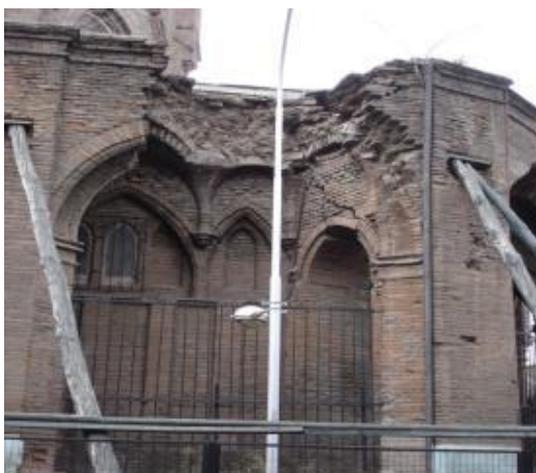
Fotografía 23. Grieta pasante en sentido vertical. Pérdida del arco. Ed Autor.

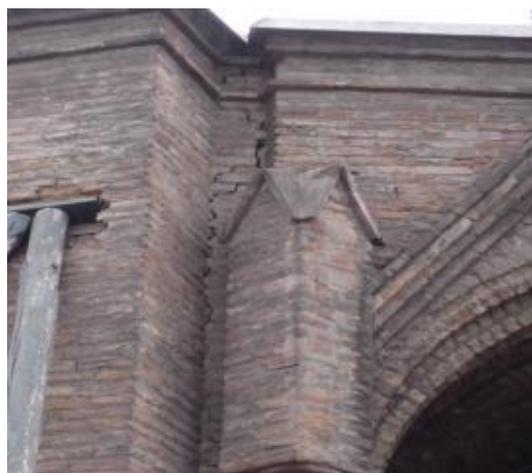
Fotografía 24. Grieta de corte vertical. Ed Autor

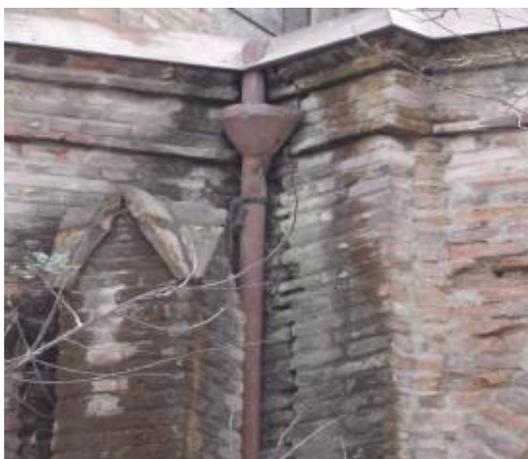
Fotografía 25. Grieta de corte vertical. Ed Autor.

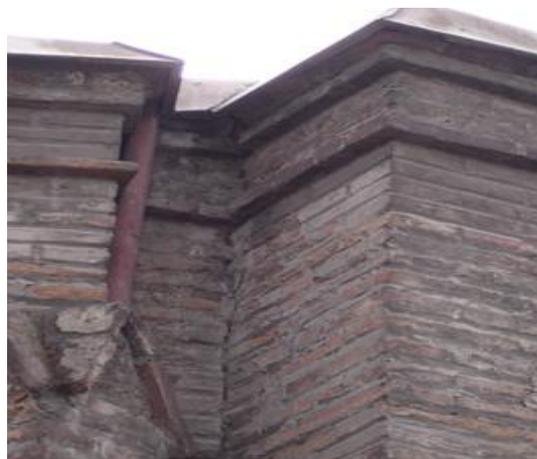
Fotografía 26. Grieta de corte vertical. Ed Autor.

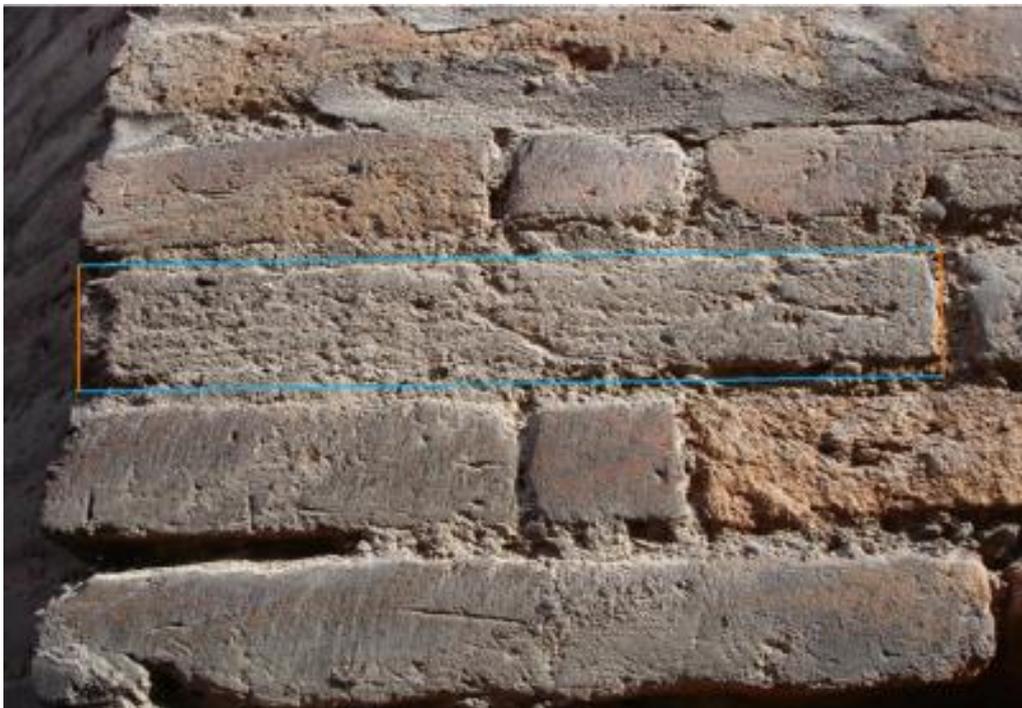
Fotografía 27: Vista de los muros de albañilería de ladrillo y argamasa de cal en la Basílica del Salvador. Ed. Autor.

-Con respecto al ensayo, observó una pérdida de carga de mortero entre bloques de ladrillos por lavados y por efectos de la exposición a la intemperie, además sobre el bloque de ladrillo encasillado, se aprecia un nuevo emboquillado de cemento portland debido a reparaciones posteriores, esto produce incompatibilidades de material y la promoción de eflorescencias entre varias patologías. La falta de revestimiento ha producido una erosión constante del ladrillo. Se aprecia una albañilería uniforme y construida en solo una fase de construcción, concluyendo que el tipo de ladrillo y mortero es ejecutado de forma global en toda la estructura y datado de finales del siglo XIX por recopilación bibliográfica y materiales observados in situ.
