## **MEJORA DE LA EFICIENCIA ENERGÉTICA DEL PARQUE EDIFICADO. EL CASO DE ESTUDIO DE LA REHABILITACIÓN EN LA BARRIADA DE LA PLATA**

Nuestro caso de estudio se centra en la barriada de La Plata, en Jerez de la Frontera. Diseñada por el arquitecto Fernando de la Cuadra en 1940 según los estándares del Movimiento Moderno, goza de excelentes estándares ambientales aunque su estado de conservación es muy deficiente.

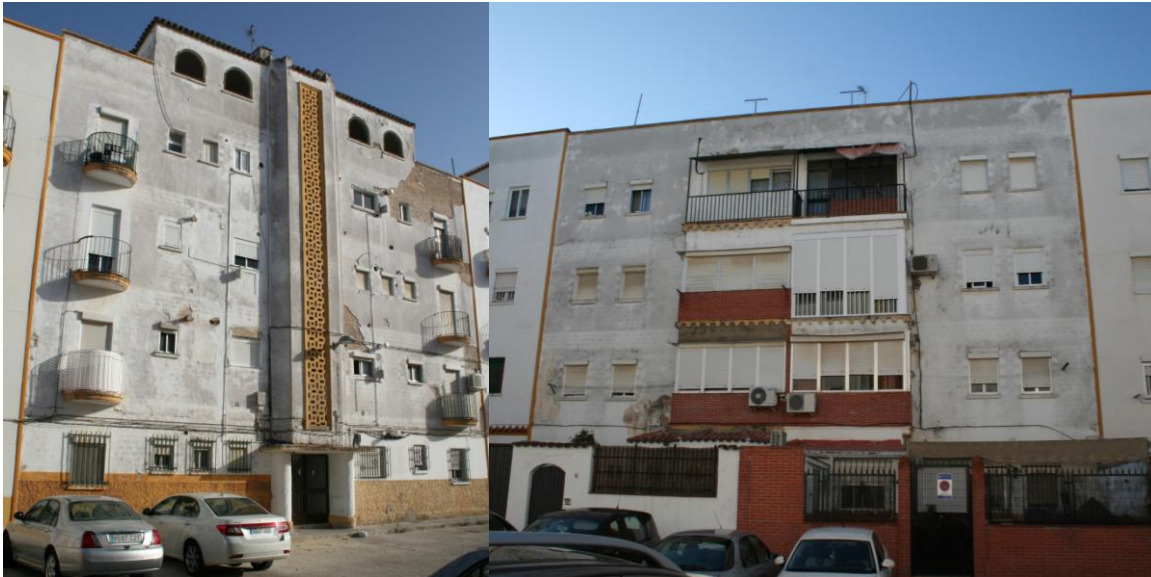
Fig. 2. Estado original de la edificación. Fachada principal y trasera. Pza. Virgen de Loreto nº3. Barriada de La Plata. Jerez de la Frontera.

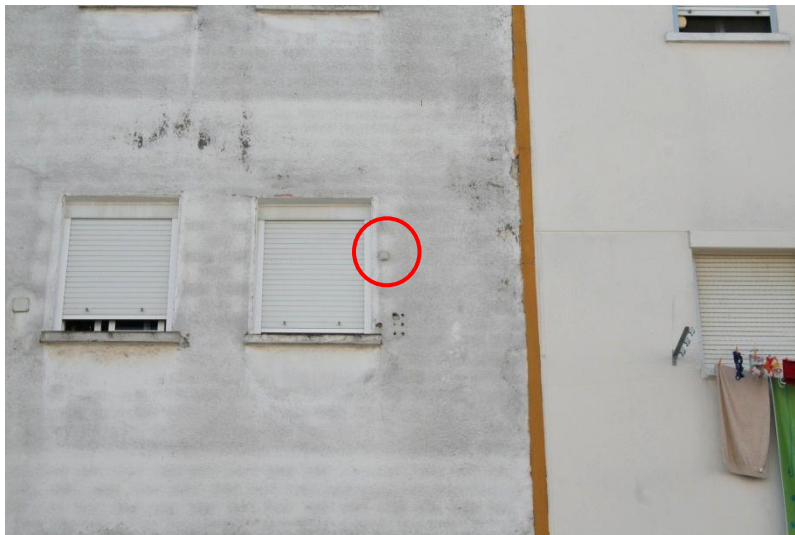
Fig. 3. Ejemplo de localización de sensor fachada S-E en su estado original.

Sensores Data Loggers Hobo® U12 de Onset se han instalado en las plantas intermedias (Fig. 3) tanto en el exterior como en el interior de viviendas en estado original y rehabilitado con el objetivo de cuantificar los valores de temperatura. Como se puede observar en la Tabla 1, los sensores Ext1 correspondientes con la orientación N-O y Ext2 con la orientación S-E se instalan en el exterior de la vivienda tipo en planta intermedia a 7.20m de altura para mantener concordancia de valores medios realizados en la certificación y evitar la distorsión de las plantas superiores o inferiores antes mencionados. En el interior de las viviendas los sensores se instalan a la misma altura que los exteriores, siendo el uso de la habitación el de dormitorio, teniendo tanto en la vivienda rehabilitada como en la vivienda original el mismo uso. La campaña de mediciones se acota al mes de mayo, siendo este mes el más cercano a la temperatura media anual según los valores climatológicos normales de Jerez de la Frontera [11], que establecen el mes de mayo en una temperatura media de 18.4 °C y la media anual del municipio en 17.7 °C, evitando así los meses más fríos o calurosos, que pueden llevar a desviaciones en los sensores y acercándonos a valores cercanos a los medios anuales. La comparación entre la temperatura en el interior de la vivienda en estado original y rehabilitada en comparación con los

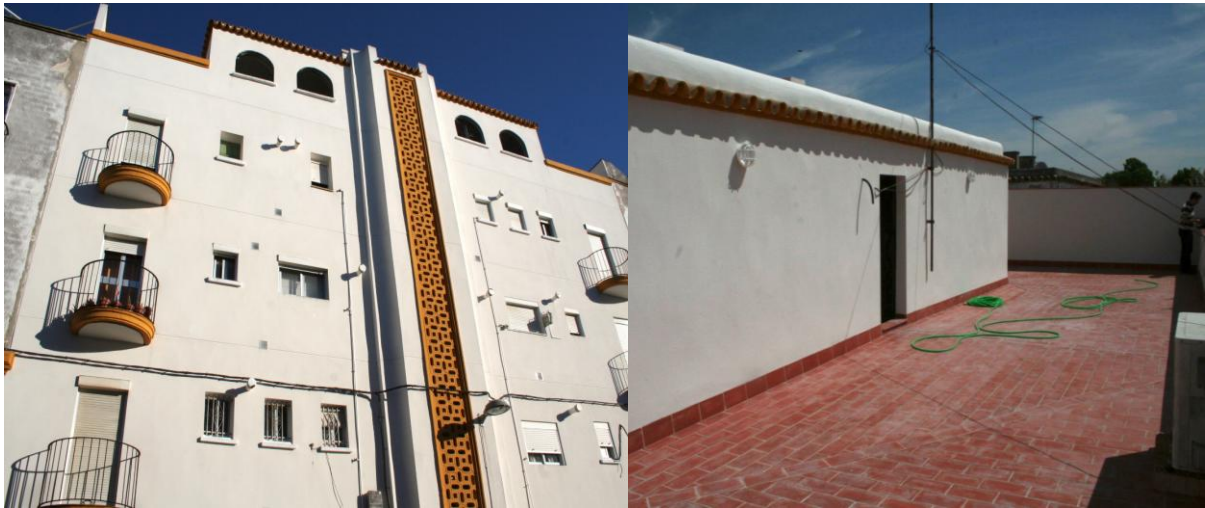
Fig. 4. Estado reformado de la edificación. Fachada principal y cubierta. Pza. San Antonio nº2. Barriada de La Plata. Jerez de la Frontera.

Como se puede apreciar en la Tabla 2, en fachada no se ha mejorado sustancialmente la transmitancia térmica, ya que sólo se ha actuado sobre la cara exterior modificando el revestimiento, además estos valores están muy lejanos a los exigibles en obra nueva para la zona Climática A3, a la que pertenece Jerez de la Frontera. Sin embargo, al introducir el aislante térmico de poliestireno extrusionado en cubiertas, además de la lámina impermeabilizante y la solería cerámica se ha conseguido que los valores se sitúen cercanos a los exigidos por el CTE, además de garantizar la estanqueidad. Sin embargo, un porcentaje de la fachada significativo y sin apenas mantenimiento desde su construcción, como son los huecos de fachada y las carpinterías que en ellos se alojan no eran premisas fundamentales en el programa de rehabilitación, por lo que no se intervino en ellos. Las instalaciones sobre las que se actúa en el programa autonómico son las de electricidad, saneamiento y fontanería. En la mayoría de los casos es una adaptación a la normativa actual enfocada principalmente en la centralización de contadores y la instalación comunitaria a cada una de las viviendas. El caso del saneamiento requiere el cambio de las bajantes, ya que la mayoría son de fibrocemento.

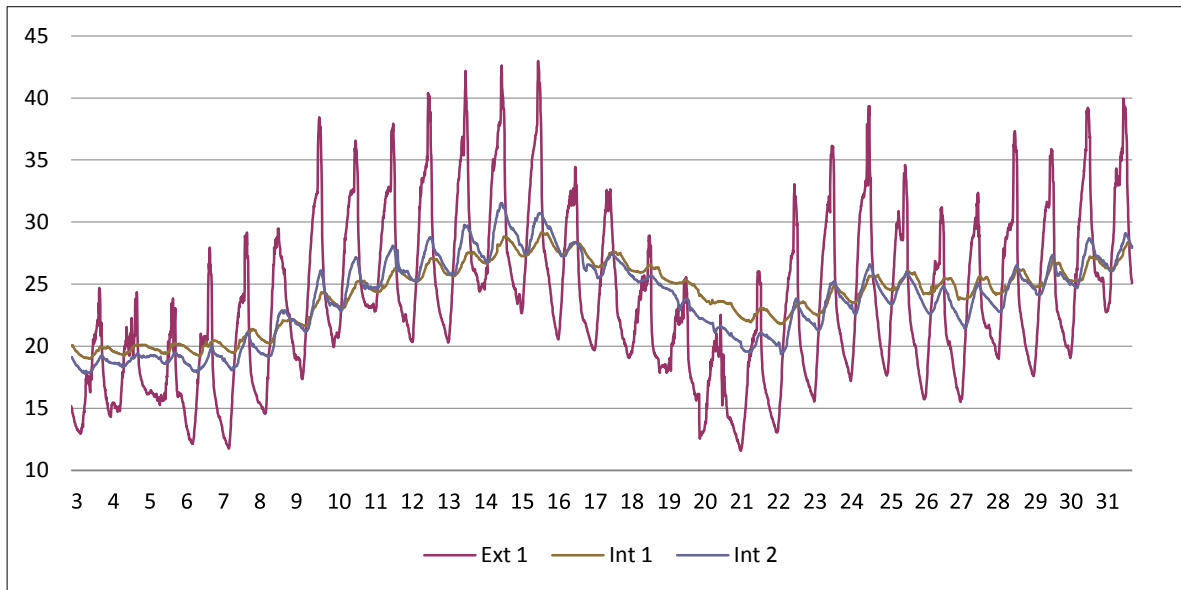
Las mediciones se realizaron durante el mes de mayo de 2012, desde el día 3 hasta el 31, siendo este mes el más cercano a los valores medios anuales de temperatura en el municipio. Ambas gráficas (Fig. 5) (Fig. 6) muestran una oscilación térmica en el exterior, siendo ésta más acusada en la fachada Sureste (Fig. 5), debido a que sobre ésta incide el Sol de manera directa durante gran parte del día; no obstante, en la fachada Noroeste (Fig. 6) se alcanzan también valores importantes, debido a la elevada temperatura ambiente. Podemos observar cómo las condiciones ambientales son diferentes en ambas fachadas, sobre todo en lo que se refiere a los valores máximos alcanzados cada día. Esto se debe a la bondad de la orientación Sureste, que capta bastante menos radiación en los meses estivales que la Noroeste; además, esta última recibe radiación solar directa en las primeras y en las

Fig. 5. Medición de temperatura en °C del 3 al 31 de mayo en orientación Sureste.

La oscilación térmica de cada orientación se ve lógicamente atenuada por el efecto del cerramiento; durante el día la temperatura es inferior, quedando dentro de los límites de confort [13] (hasta 26°C) y por la noche se observan valores superiores a los exteriores; podemos atribuir este hecho a el uso del edificio por parte de los habitantes, que no procuran la suficiente ventilación cruzada en estas viviendas, estrategia muy adecuada y posible en este caso, al ser todos los bloques de doble crujía y contar con espacios libres entre ellos de generosas dimensiones.

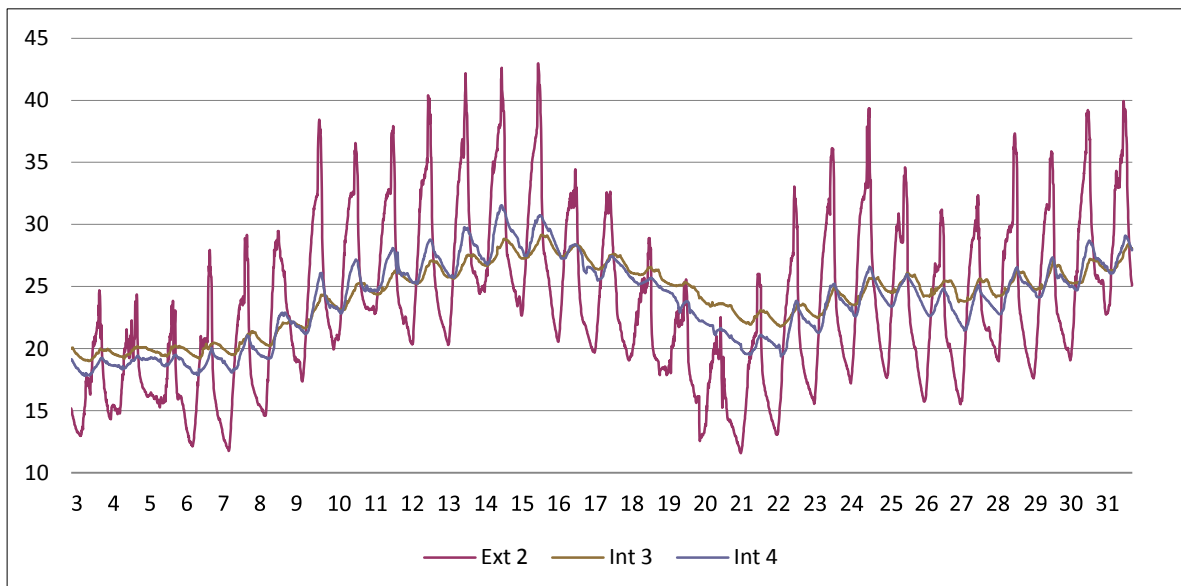
Fig. 6. Medición de temperatura en °C del 3 al 31 de mayo en orientación Noroeste.

Podemos observar cómo el efecto de la rehabilitación en la oscilación térmica es muy sensible aunque existente. En efecto, un cambio en el revestimiento exterior actúa sobre el coeficiente de reflexión de los paramentos exteriores, pudiendo de

este modo reflejar una mayor proporción de la energía incidente; sin embargo, al no actuarse sobre el aislamiento (inexistente) y únicamente sobre la capa más exterior del cerramiento, se observa que el efecto de la actuación es escaso desde el punto de vista de la amortiguación de la onda térmica.

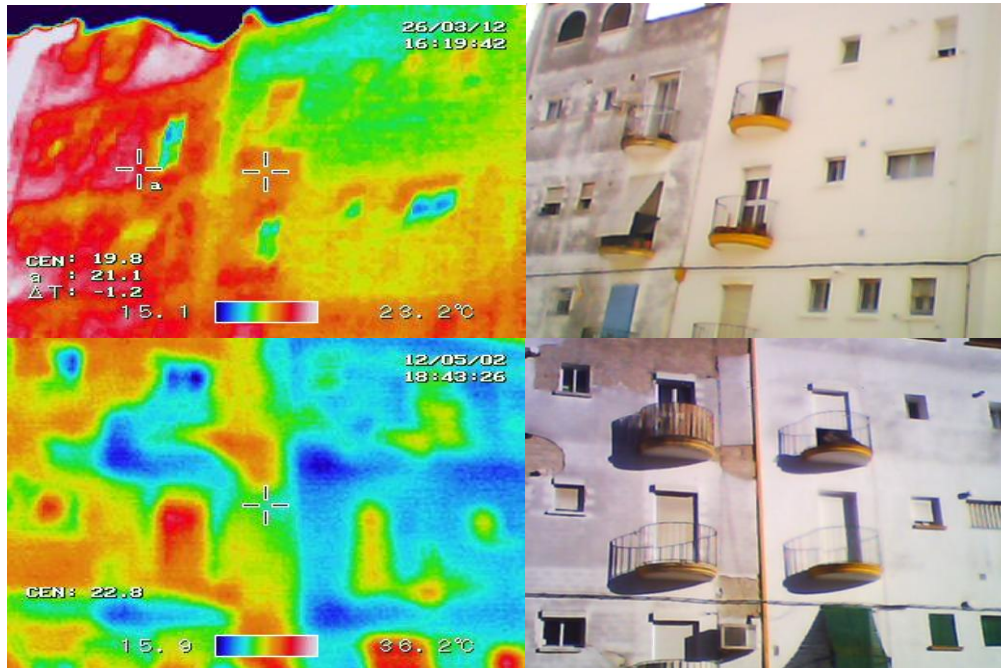
Fig. 7. Imágenes termográficas tomadas en edificios colindantes, comparando el estado original y reformado.

Las imágenes termográficas se realizan en distintos meses y corroboran lo medido por los sensores. Una fachada inicialmente blanca, pero con una evidente falta de mantenimiento, adquiere una tonalidad más oscura y acumula más radiación infrarroja, como se observa en las imágenes. Las fachadas rehabilitadas adquieren temperaturas de entre 15 y 20 °C, mientras que las deterioradas pueden llegar a 30 °C.
