# Restauración de la Capilla de Nuestro Padre Jesús Nazareno de Martos. *Tecnología, innovación y sostenibilidad*

*Santiago Quesada, el arquitecto que tan acertadamente ha dirigido las obras de restauración de la Capilla de Nuestro Padre Jesús Nazareno, presenta el minucioso y riguroso proceso con el que ha devuelto el esplendor a este Bien Cultural de singular belleza.*

Santiago Quesada García  
Dr. Arquitecto

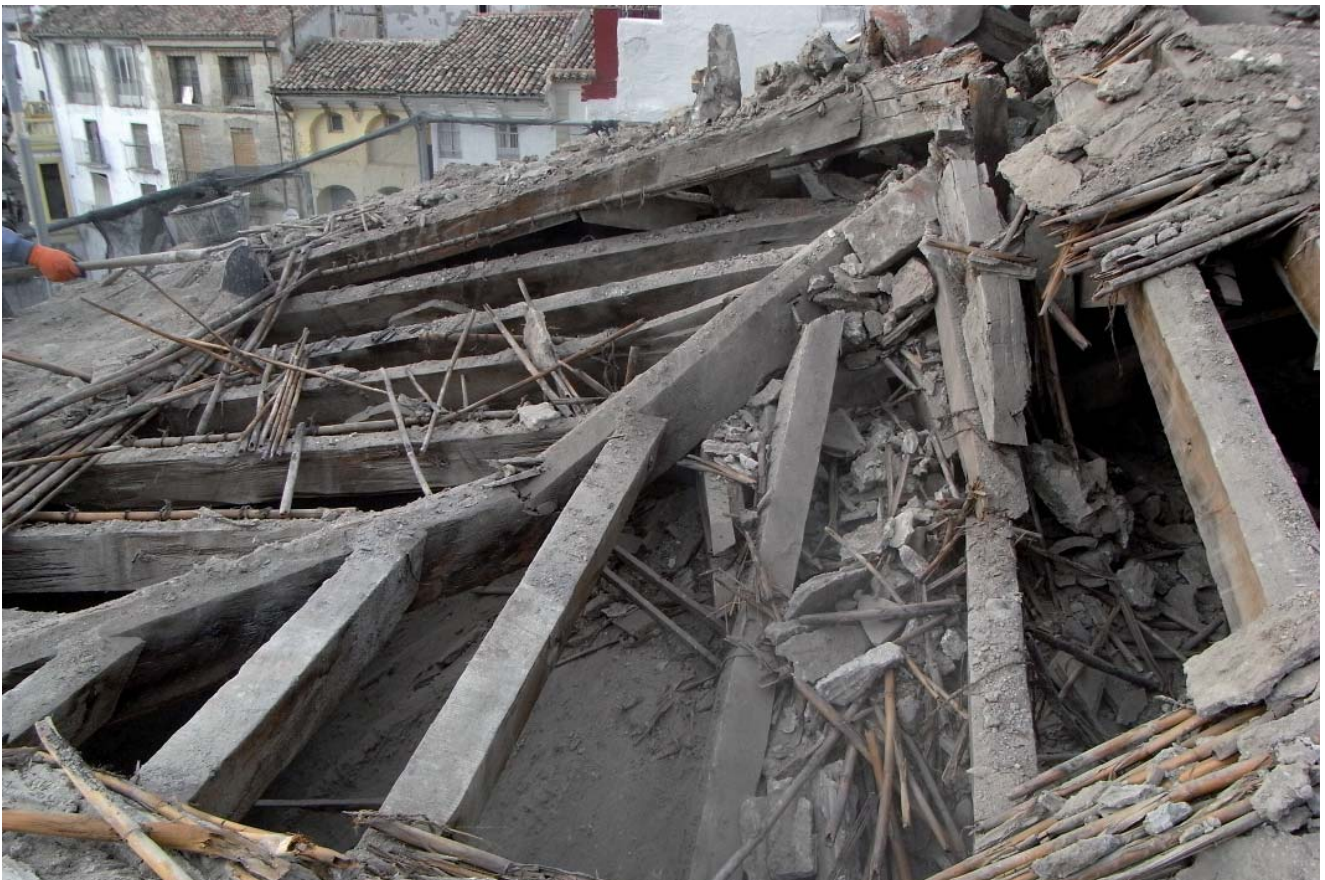
Estado en el que quedó la cubierta del presbiterio tras su colapso en el verano de 2008.

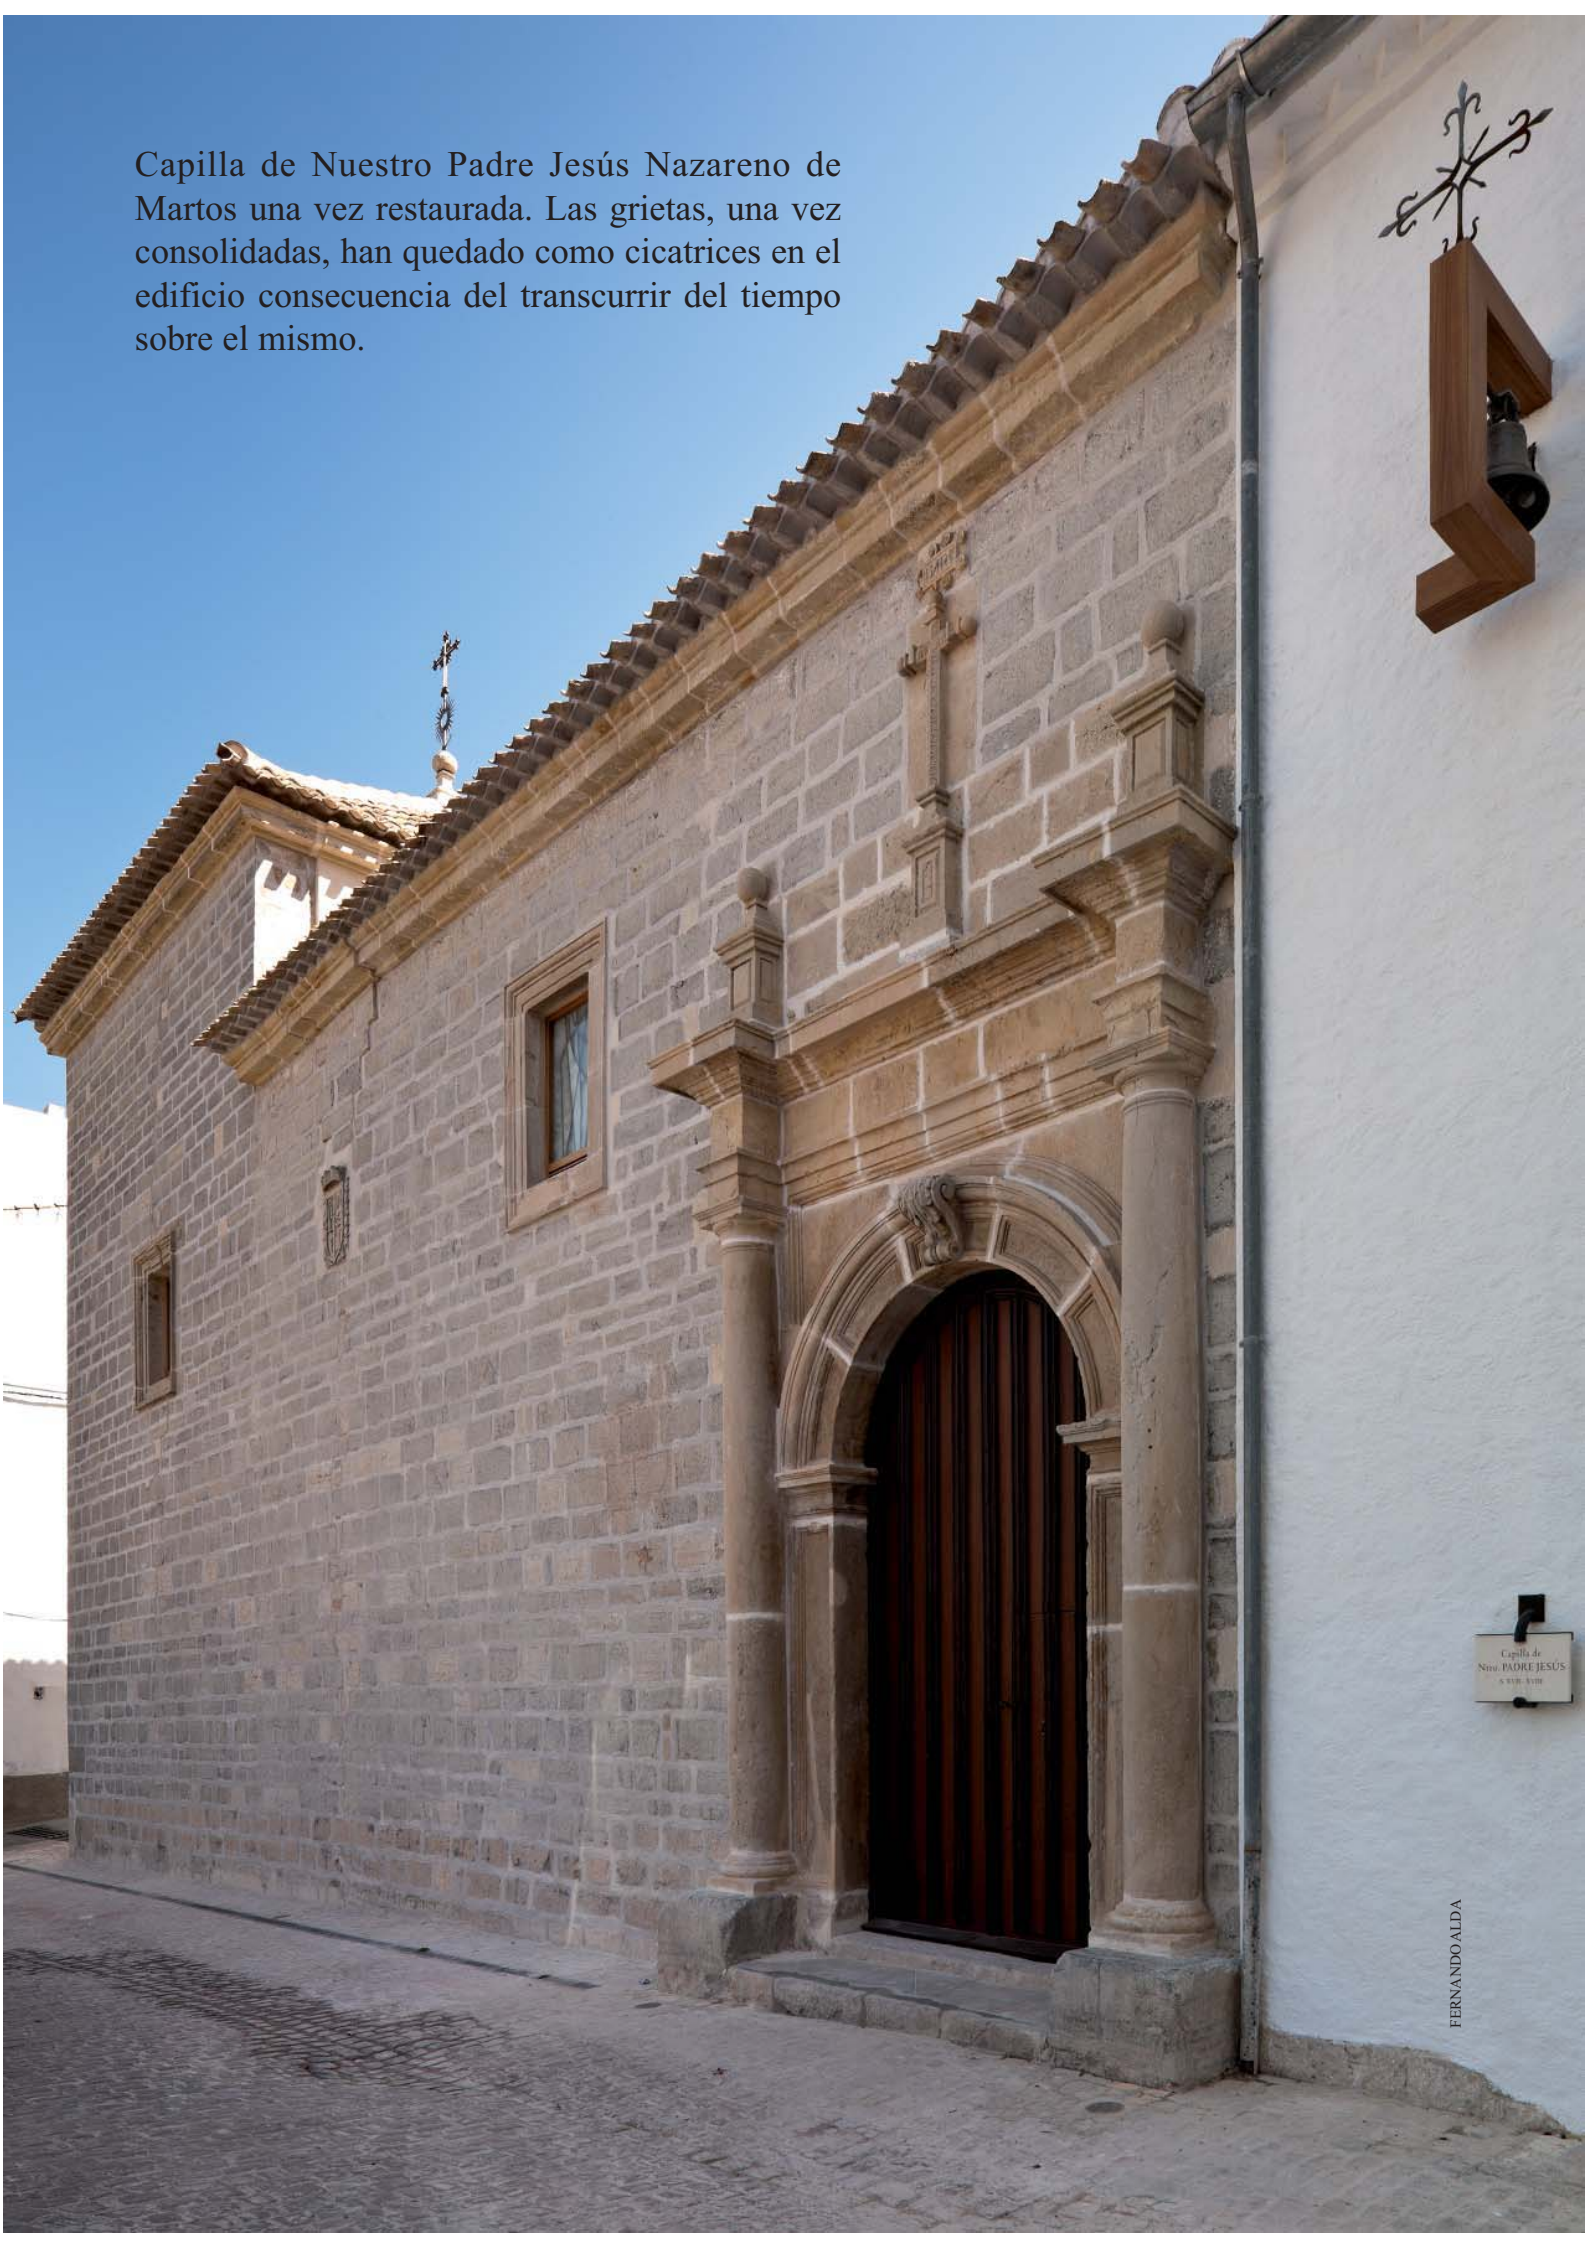
Capilla de Nuestro Padre Jesús Nazareno de Martos una vez restaurada. Las grietas, una vez consolidadas, han quedado como cicatrices en el edificio consecuencia del transcurrir del tiempo sobre el mismo.

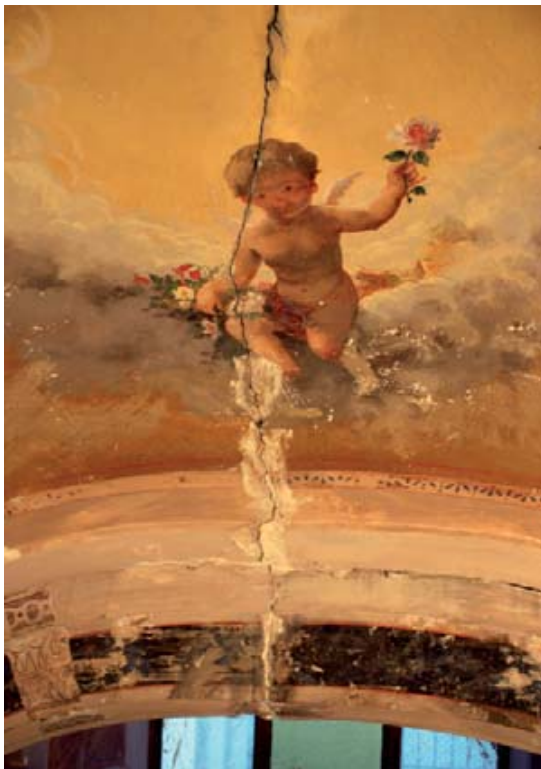
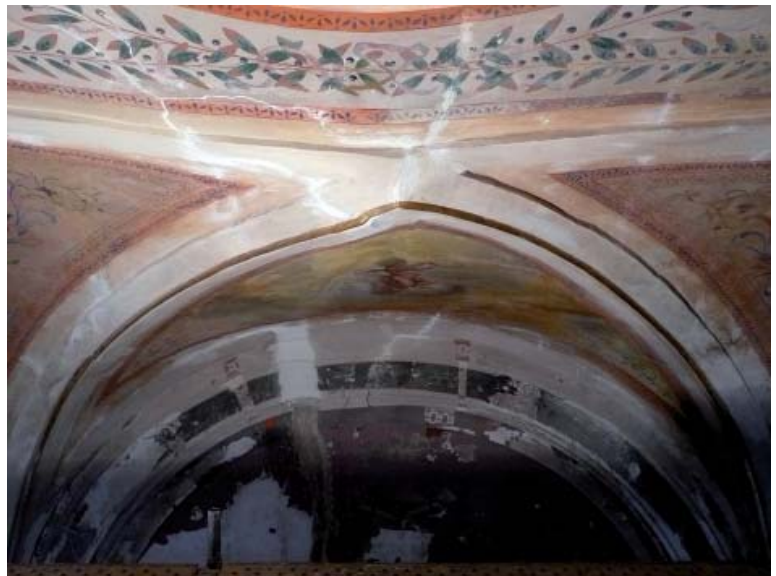
Los daños de la bóveda de la nave central, no solo se traducían en gran abundancia de grietas longitudinales y transversales por toda su superficie, sino que estaba afectada por grandes deformaciones y abombamientos, consecuencia de todos los movimientos que ha sufrido el edificio. Como ejemplo, la parte de la bóveda más cercana al presbiterio se encuentra 20 cms. más baja que el extremo que linda con la bóveda gótica. Además de estos daños también había decohesión de los estratos pictóricos, desprendimientos, cambios de rasante en la superficie de color, pérdidas de soporte, policromía y elementos dorados.

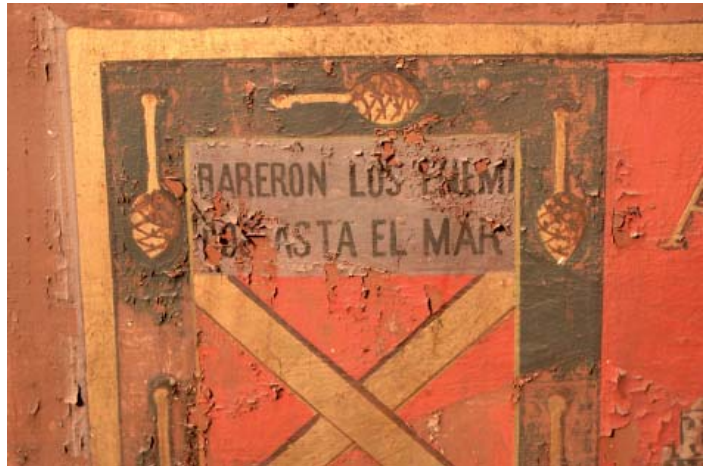
La totalidad de la policromía de la Capilla tenía levantamientos, ampollas, exfoliación y pérdidas de diversa consideración, había llegado a un estado de pulverulencia extrema debido a la pérdida de cohesión del temple de la película pictórica.

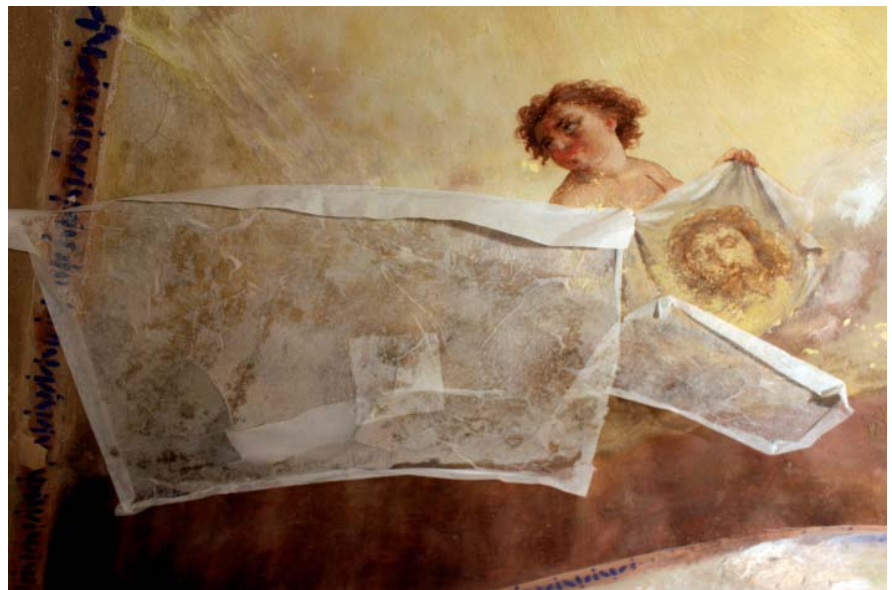
Proceso de sentado de color, eliminación de ampollas y reconstitución de la consistencia de la policromía protegiéndola con papel japonés.

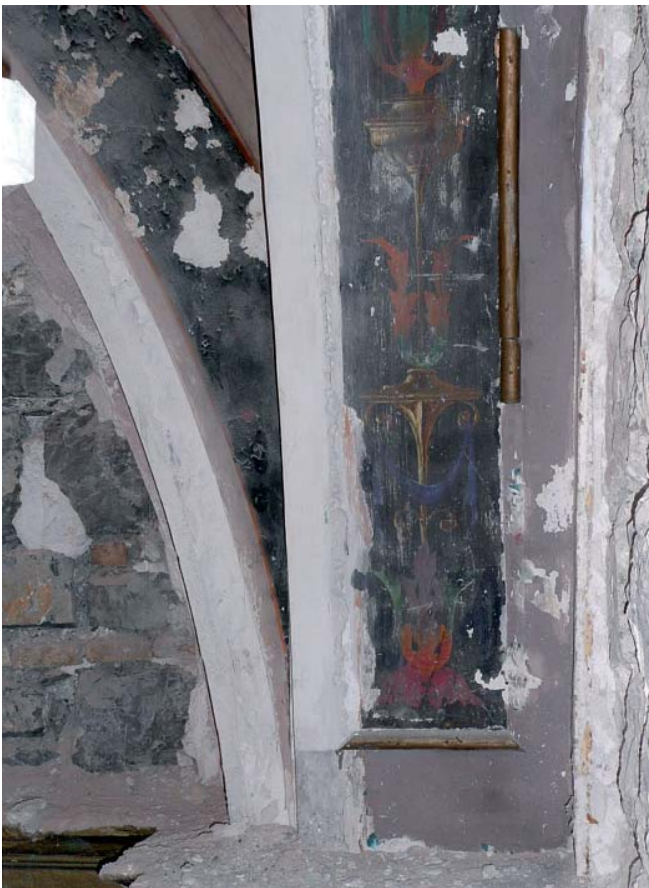
Estado inicial y final de las pinturas murales en el arco que delimita el presbiterio de la nave principal.

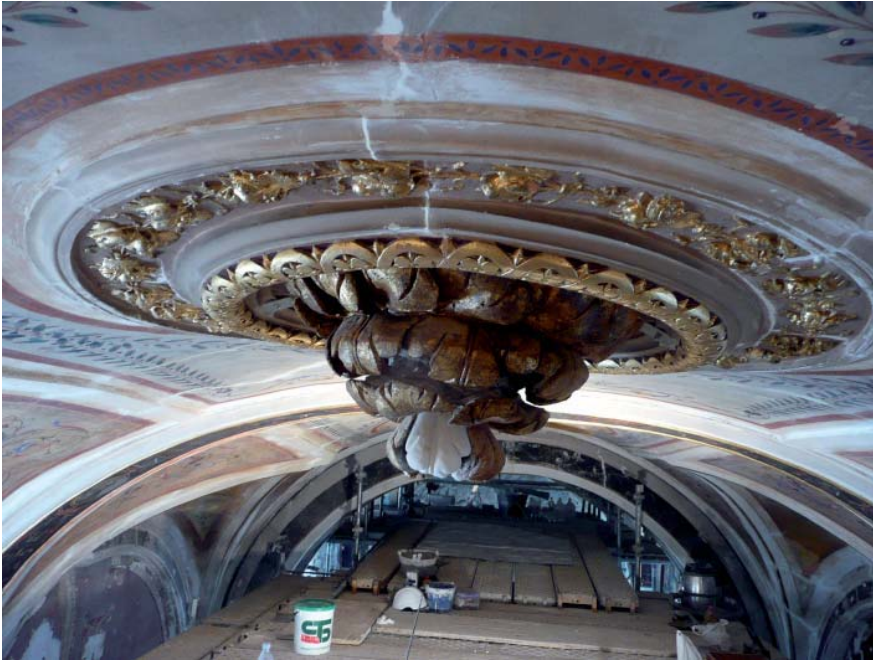
Proceso de limpieza del pan de oro en el pinjante central, con el estucado y reposición de las partes perdidas.

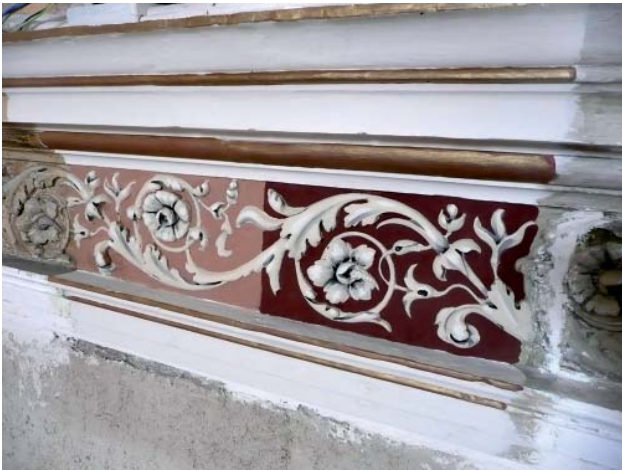
Pruebas de entonado cromático en la cornisa. Ante la imposibilidad de determinar la policromía original que poseía el friso y de volver a recubrir toda la superficie vegetal con pan de plata, se determinó que el entonado final de los elementos de la cornisa fuera realizado por una pintura a base de silicato, a excepción de los elementos figurativos (querubines, serafines, corazones..) que tienen una policromía propia y reconocible, ésta fue recuperada mediante una reintegración cromática con acuarela.

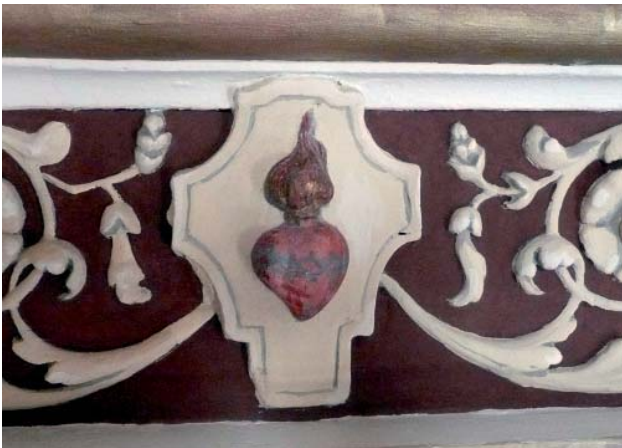
Proceso de reintegración cromática de las cartelas con corazones sangrantes en el friso de la línea de imposta. En esta fotografía aún falta la entonación, en un color más oscuro, del filete que delimita la cartela.

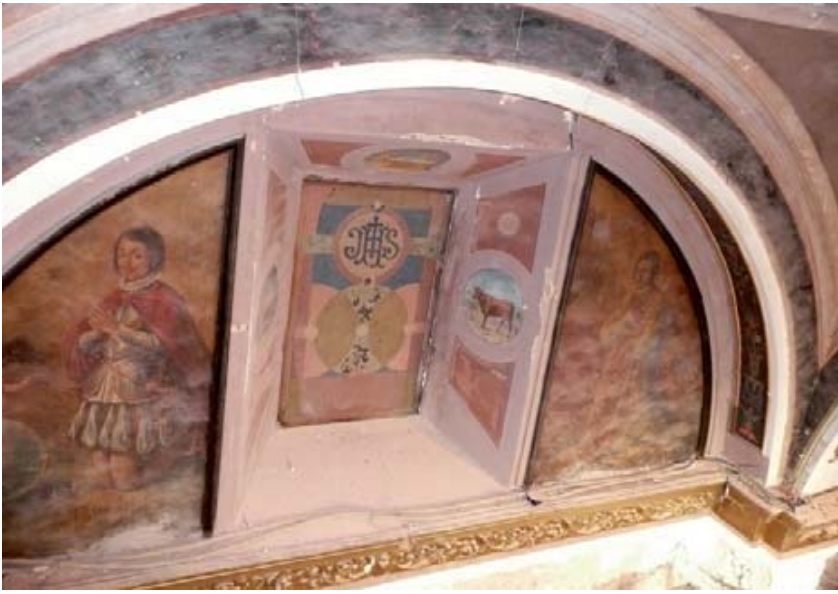
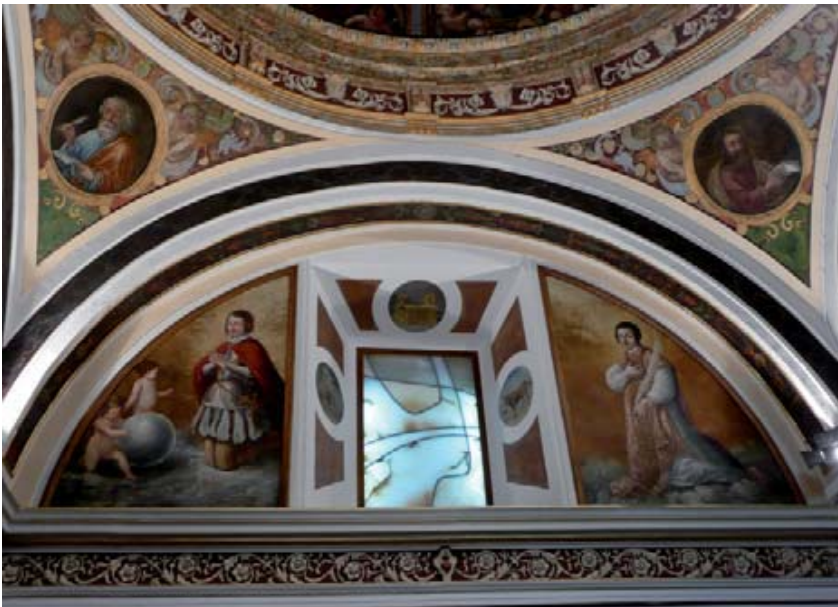
Luneto del lado derecho del presbiterio con las figuras orantes de San Fernando y San Amador. En la foto superior el estado en el que se encontraba antes de iniciar su restauración. En la foto inferior el luneto una vez restaurado. La vidriera de esta ventana ha sido realizada en alabastro aragonés en los talleres de San Juan de Mozarrifar (Zaragoza) y es una donación a la Capilla de Santiago Quesada.

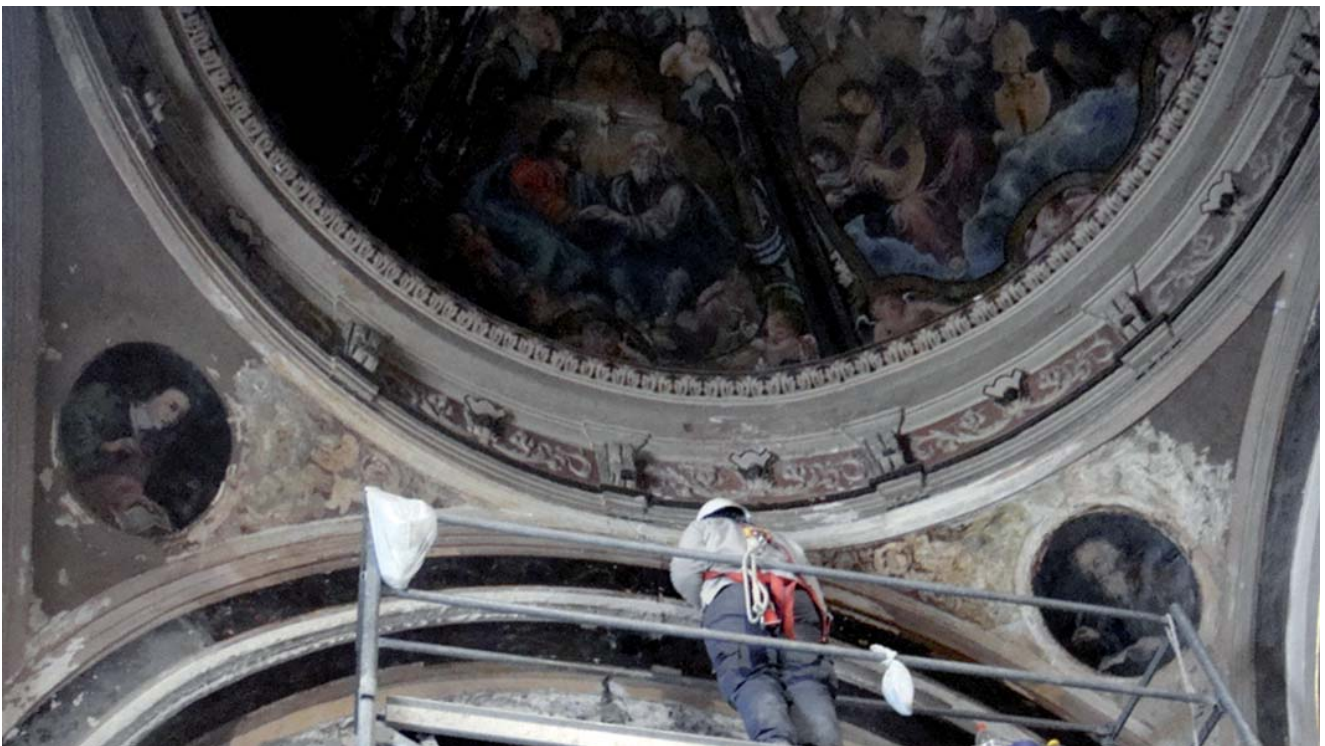
Proceso de eliminación de repintes en las pechinas del presbiterio. Los tondos de los evangelistas, así como todo el tambor de la cúpula, estaban cubiertos con una espesa capa de pintura industrial. Al eliminarla se descubrió una magnífica decoración floral y vegetal que se ha restaurado y recuperado.

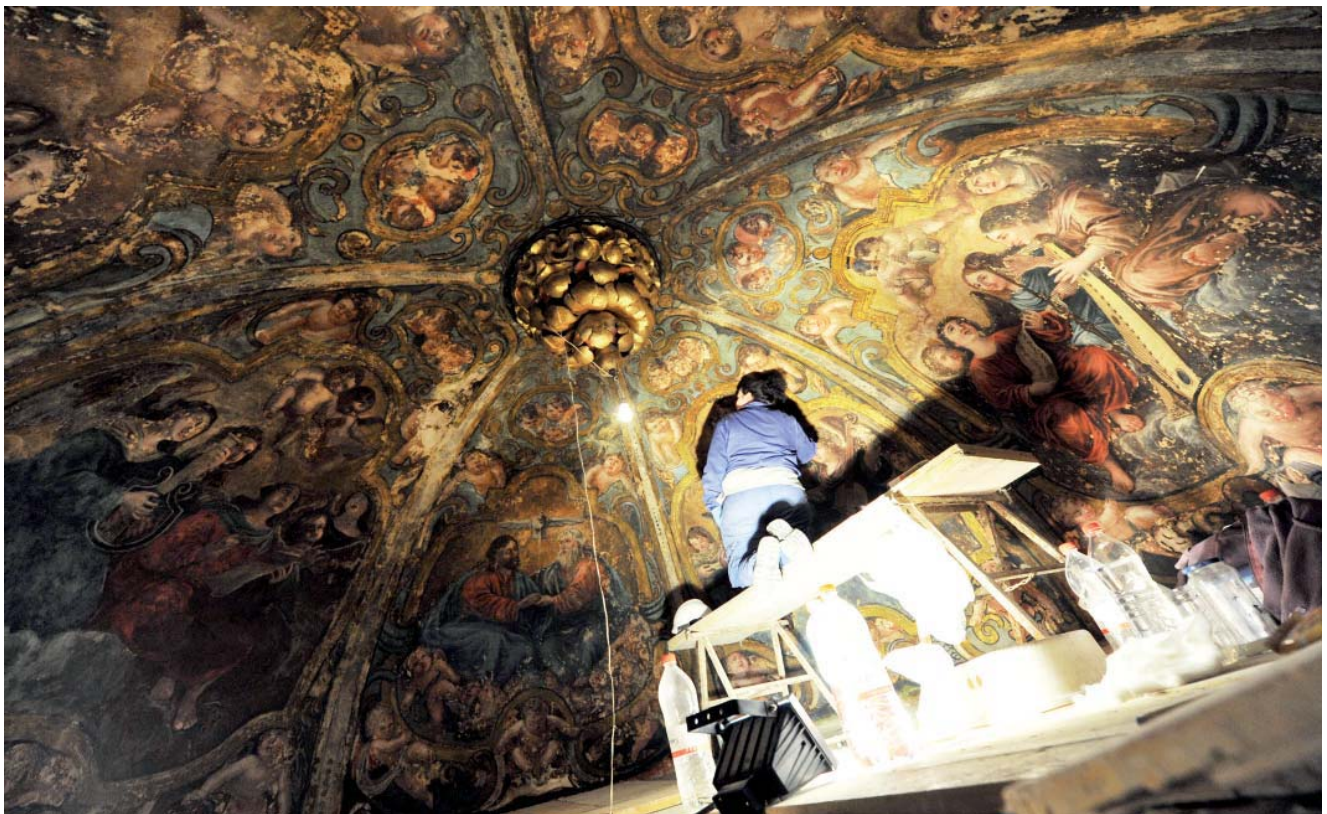
Proceso de restauración de la cúpula del presbiterio. Todas las figuras y arquitectura de la cúpula se encontraban repintadas por franjas de color negro de pintura acrílica que se suprimieron por completo. Al quitarlas se descubrió que estaban inicialmente doradas y decoradas con una gran minuciosidad.

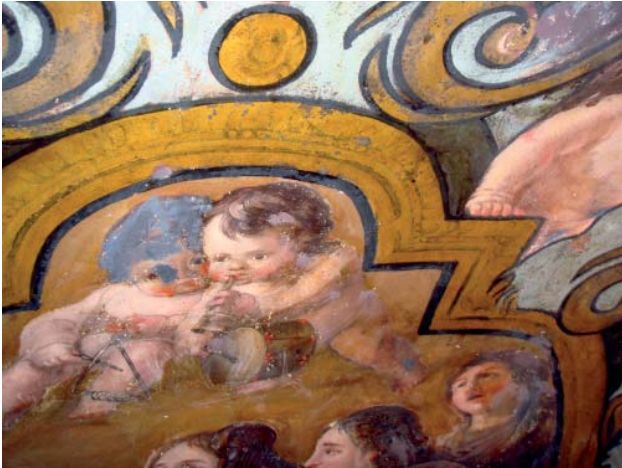
Aspecto de la orla de una de las escenas de la cúpula, tal y como se encontró antes del inicio de los trabajos de restauración. Bajo la capa de pintura se adivina la decoración original. En las zonas de las carnaduras de las caras, extremidades, etc., se observan numerosos repintes que habían virado a un color violáceo.

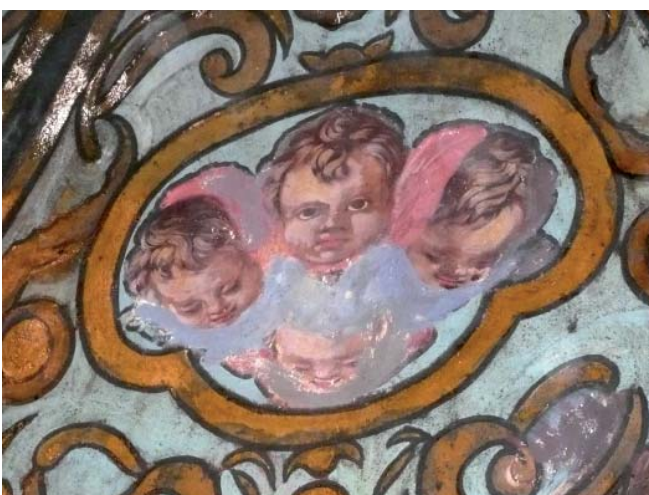
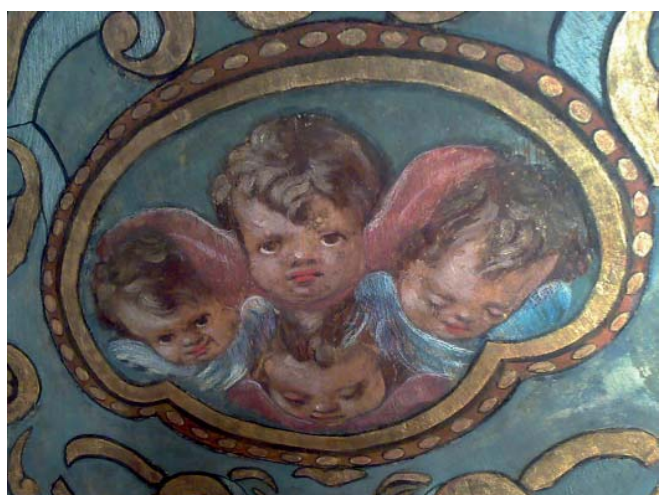
En la imagen superior, aspecto que tenía antes de su restauración una de las escenas de luz por donde asoman querubines. Los abundantes repintes habían ocultado por completo sus alas, confundiéndonos con el fondo y haciéndonos parecer niños decapitados. En la foto inferior, la cartela en proceso de restauración, antes de finalizar la reintegración del fondo. En este estado, ya se han eliminado los repintes, se han recuperado los dorados y se han reintegrado las lagunas y pérdidas con *rigattino* recuperando la legibilidad de los ángeles al recuperar sus alas azules y rojas

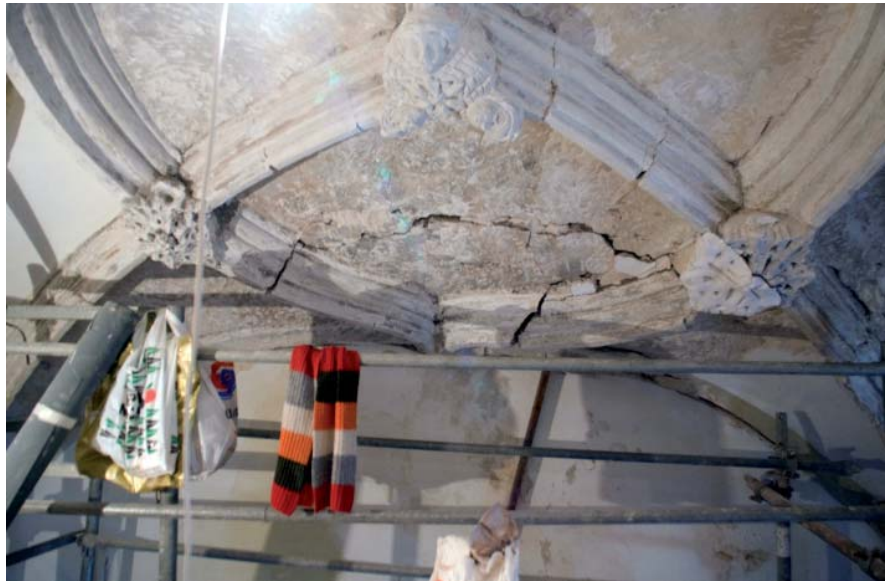
Estado en el que se encontró la bóveda gótica al eliminar la espesa capa de pintura y yeso que la recubría. Como el resto de las bóvedas de la Capilla, se trata de una bóveda encamonada, es decir, no es portante, ni de piedra o sillares, sino que sus nervios principales son de yeso negro y su plementería una rosca de ladrillo macizo recubierto con yeso y forrado en el trasdós con escayola y un armazón de madera. Como se observa se encontraba en un pésimo estado de conservación.

Una vez eliminados los yesos de revestimiento se comprobó que la capa original de terminación de la bóveda estaba completamente perdida, por lo que se decidió aplicarle un enjalbegado de cal tras protegerlo previamente con Paraloid B72. Este enjalbegado se aplicó integrándolo cromáticamente con el original al igualarlo con los paños de plementería que presentaban mejor estado de conservación y donde las marcas que imitaban los sillares eran de mayor legibilidad. Estas líneas se tomaron como modelo para trasladarlas al resto de los paños de la plementería de forma que la lectura de la bóveda fuera unitaria.

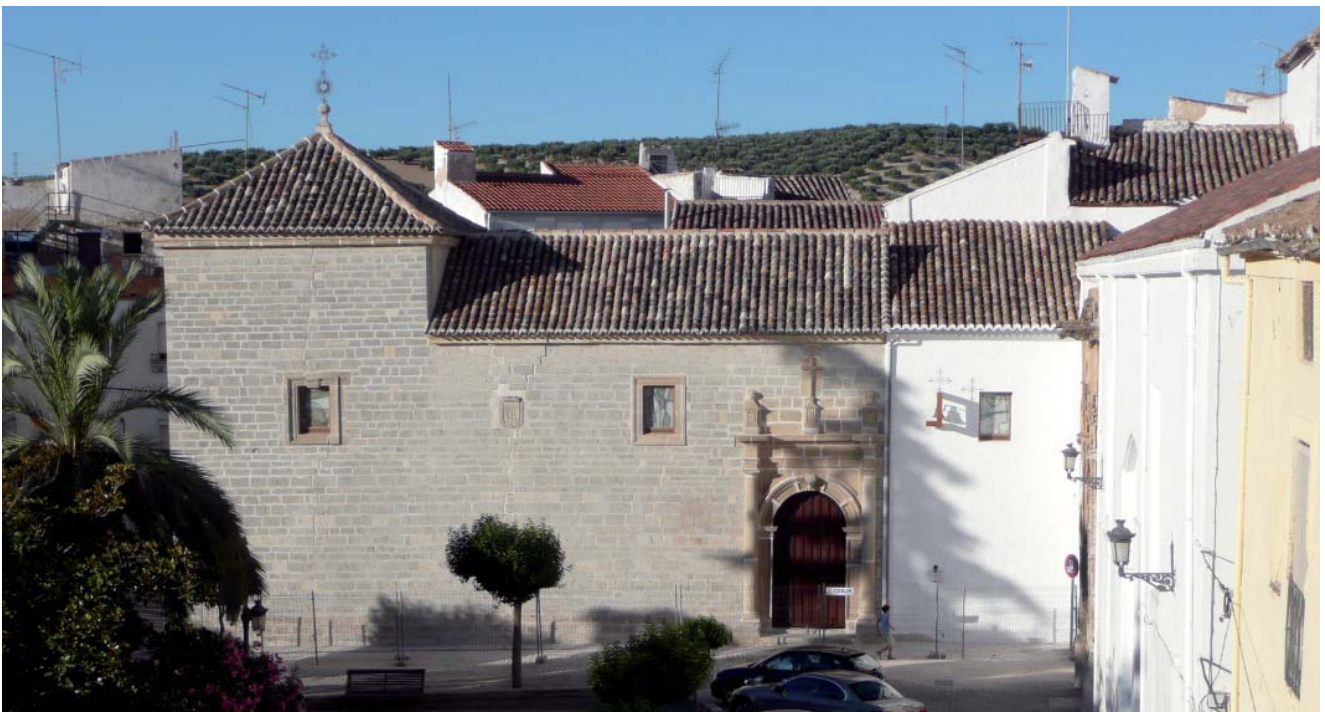
Fachada de la Capilla de Jesús. En esta restauración, hemos mantenido aspectos que evocan el paso del tiempo, conservando las grietas existentes que han quedado como cicatrices en el edificio consecuencia del transcurrir del tiempo. Se ha dejado visible el desnivel de la cornisa exterior del presbiterio, que alcanza los 20 cms. entre sus dos extremos de la plaza de la Constitución. En definitiva, hemos asumido una “imperfección inteligente” que ha buscado recuperar, mantener los antiguos materiales y las pequeñas cosas que evocan el paso del tiempo, considerándolo como un material de construcción más, que tiene y debe ser visible.

Por ello, hemos mantenido visible el desnivel de la cornisa exterior del presbiterio que alcanza los 20 cms. entre sus dos extremos de la plaza de la Constitución, también se aprecia el desplome de todo el presbiterio en el muro de la calle San Pedro y en las pilastras del altar mayor que están inclinadas... En definitiva, hemos asumido una “imperfección inteligente” que ha buscado recuperar y conservar las pequeñas cosas que recuerdan el paso de los años. Hemos considerado el tiempo como un material de construcción más, que tiene y debe ser visible.

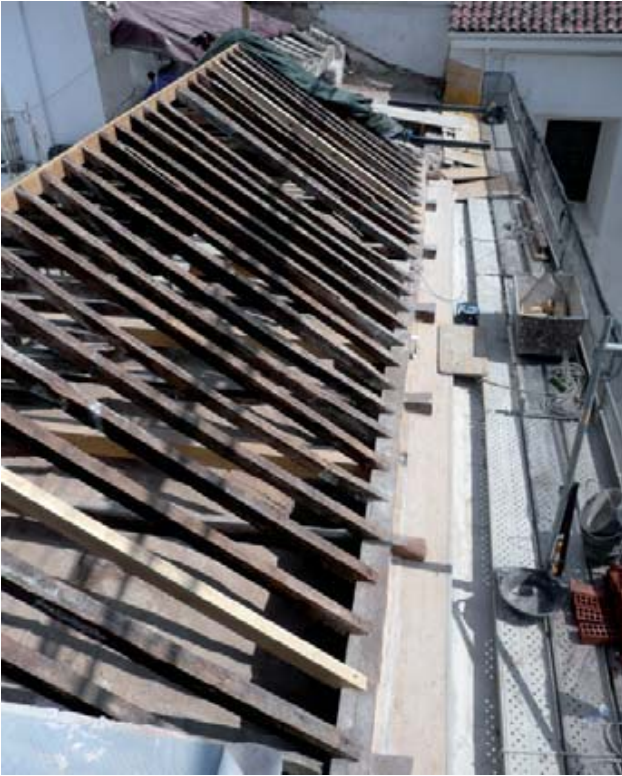
Aspecto del zunchado de los muros con maderas de viga laminada anclada con varillas de acero inoxidable. Este atado en las cabezas de los muros sigue permitiendo flexibilidad a sus fábricas para que puedan adaptarse a futuros movimientos sin rigidizarlas en exceso, evitando su posible rotura en los puntos más débiles.

En la cubierta optamos por reparar puntualmente los deterioros parciales de las vigas de madera con tecnología de sistema Beta, sustituyendo sólo aquellas maderas cuya reparación era más costosa que su reemplazo. Con este criterio, además de conservar la forma de construir de hace tres siglos, evitamos consumir nuevas maderas o acero, en el hipotético caso que hubiéramos proyectado la conocida estructura metálica en sustitución de las maderas.

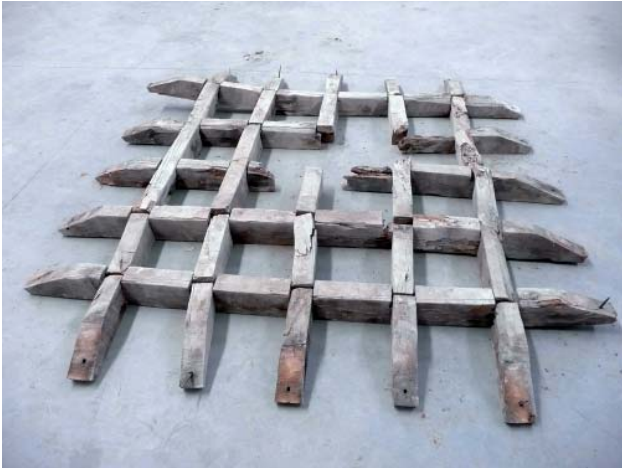
Reconstrucción en seco del almizate original. Se observan las piezas completamente desaparecidas debido a la pudrición de la madera por la entrada de agua a través de la veleta. Este fue uno de los puntos origen de las numerosas patologías que sufrió la iglesia: el punto de anclaje de la veleta con su apoyo estaba sellado con plomo, debido a los fuertes movimientos que sufre este elemento metálico, el sellado se perdió, y comenzó a entrar agua de lluvia por ese punto. El agua y la humedad pudrieron la cabeza de las limas, posteriormente una parte del almizate, después los estribos y más tarde las cabezas de los cuadriles. Al fallar el almizate y los cuadriles, el mecanismo estático de la cubierta de madera dejó de funcionar correctamente comenzando a transmitir esfuerzos no deseados a los muros, que comenzaron a abrirse por arriba. Desde abajo, los muros también se abrían debido a los fallos de apoyo en la cimentación... La consecuencia: el colapso de toda la cubierta en el verano de 2008.

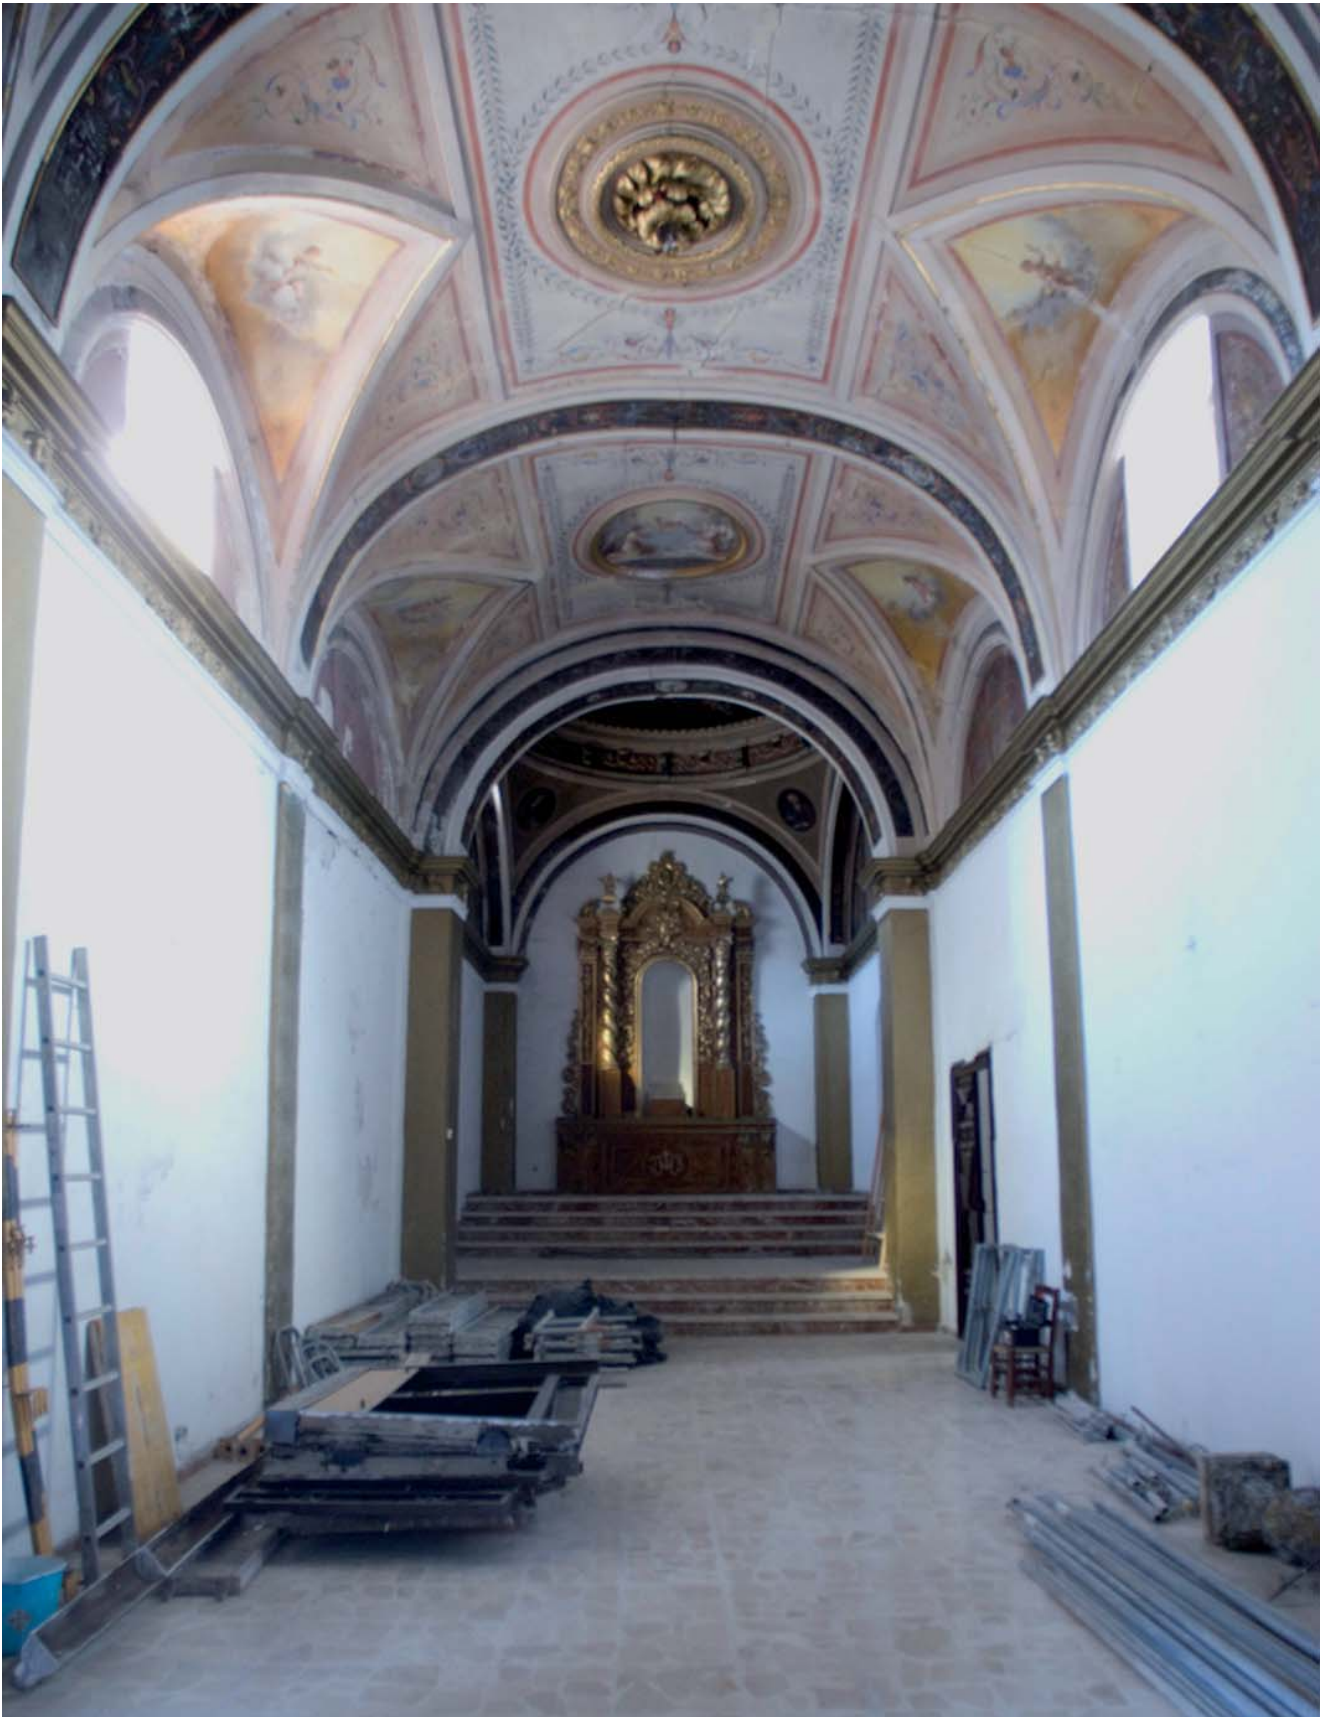
La Capilla de Jesús en noviembre de 2008 antes del inicio de los trabajos. Se observa como las sucesivas reparaciones y operaciones de mantenimiento habían desnaturalizado el ambiente de la Capilla haciéndolo irreconocible y dividiendo el espacio en dos mitades a la altura de la cornisa: por un lado la parte de las bóvedas y por otra la zona de las paredes y suelo, parecían no tener nada que ver entre sí.
