El tapiz de Penélope continúa Restauración del Palacio Abacial de Alcalá la Real

Santiago Quesada García*

REHABILITACIÓN DEL PALACIO ABACIAL DE ALCALÁ LA REAL (JAÉN)

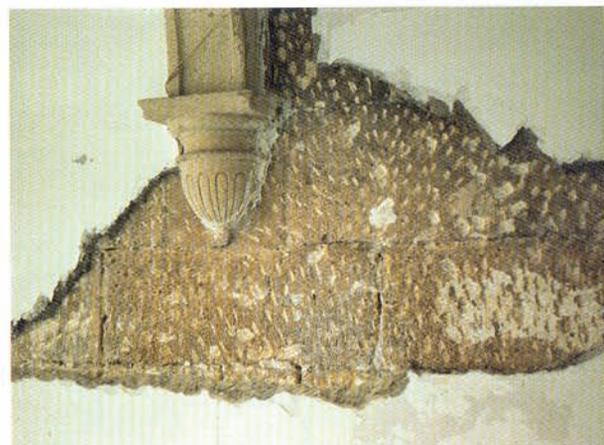
17

17. Cata en el patio principal. Tras el revestimiento de yeso, apareció una cuidada e interesante sillería

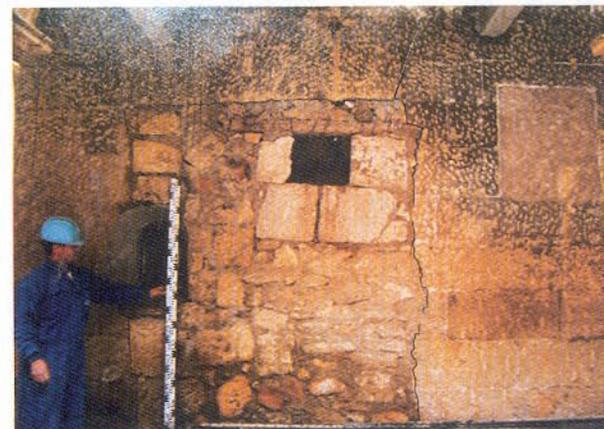
18

18. El picado de los revestimientos mostró no sólo la sillería sino también los antiguos huecos cegados, abiertos y vueltos a cegar a lo largo del tiempo

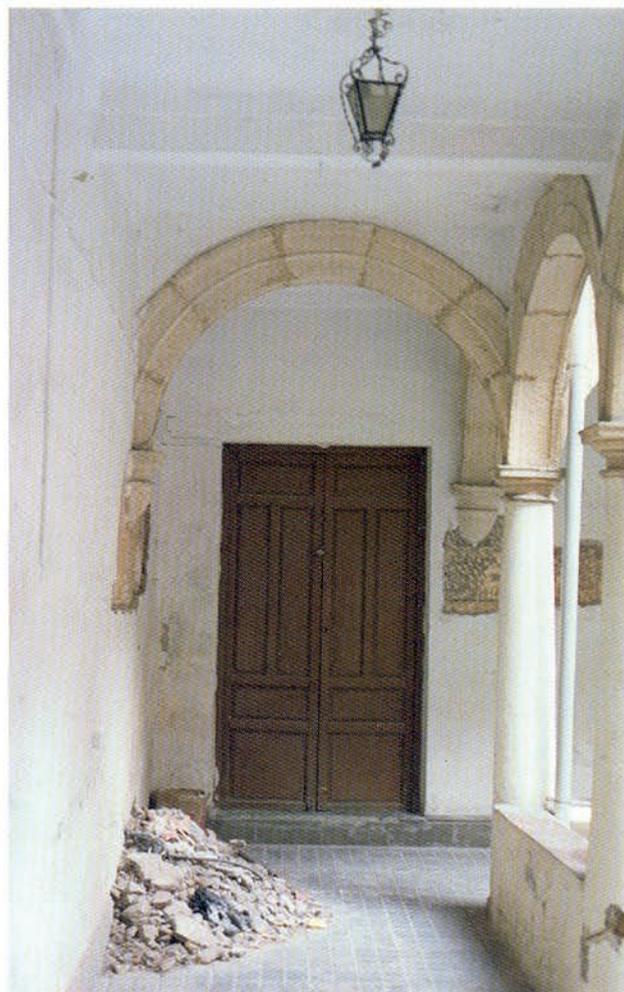
22

22. Galería del patio en 1988. La proporción estaba muy alterada con el falso techo de escayola, que ocultaba la vigería de madera, y con el nivel del pavimento de baldosas hidráulicas, que embutía las basas de las columnas. Los revestimientos no sólo ocultaban la sillería sino también la propia piedra de las columnas
