RESTAURACIÓN DE LA FUENTE DE NEPTUNO DEL JARDÍN DE LAS DAMAS DEL REAL ALCÁZAR DE SEVILLA

Rocío Campos de Alvear.
Conservadora-Restauradora.

Pedro M. Martínez Lara.
Doctor en Historia del Arte.

Dentro del programa anual de restauraciones de fuentes que el Patronato del Real Alcázar de Sevilla tenía previsto para el año 2013, se incluye la Fuente de Neptuno con carácter urgente, debido al daño sufrido por el incidente ocurrido a primeros de año tras la caída de un árbol.

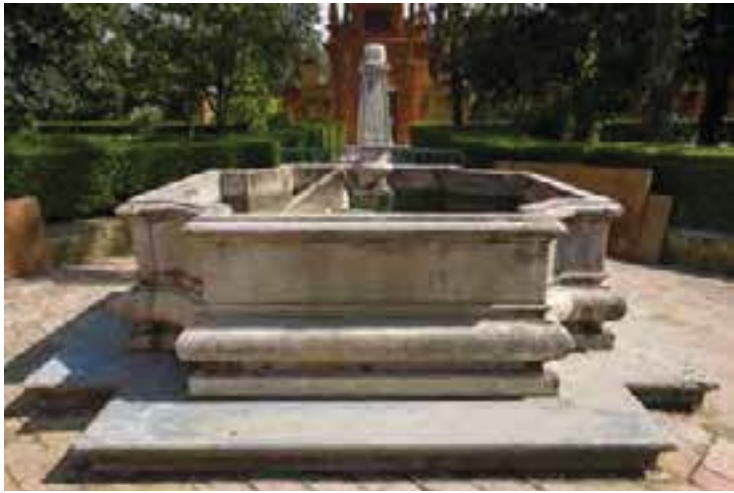
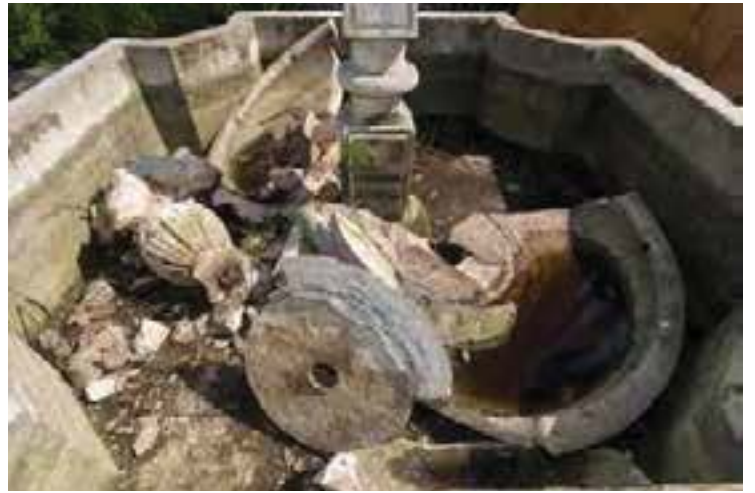
Figura 5.

Arriba, vistas generales del aspecto exterior e interior de la fuente previo a la intervención.

El viento, como agente atmosférico natural, ha sido el causante de los daños de mayor importancia sufridos por la obra. El viento provocó la caída de un árbol sobre la fuente causando el desplome y fracturación de todos los elementos integrantes de la fuente a excepción del fuste y el estanque (Figura 5).

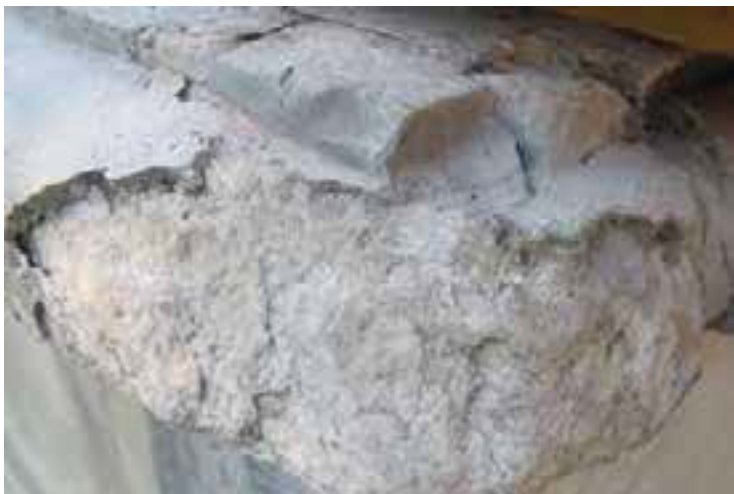
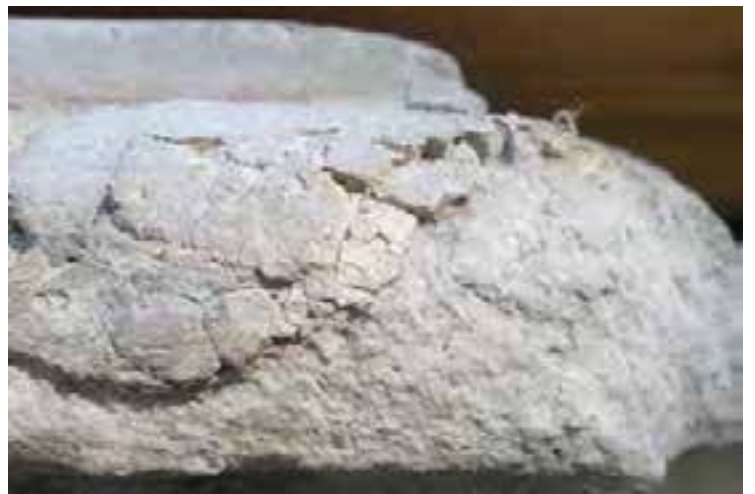
Figura 6.

Abajo, daños de tipo mecánico por pérdida de cohesión intergranular y desplazados de la superficie de la piedra e independientes de la estructura de la misma.

humedad presente en el mármol, ya sea por el agua contenida o la aportada por la lluvia, combinada con la acción del viento y las fluctuaciones bruscas de temperatura, originan la evaporación del agua y la consiguiente migración de sales a la superficie. La prolongada reiteración en el tiempo de este proceso de migración de sales es la causa de los daños de tipo mecánico (decohesiones, desplazados, fisuras, fracturas y pérdidas) (Figura 6) y químico (eflorescencias y

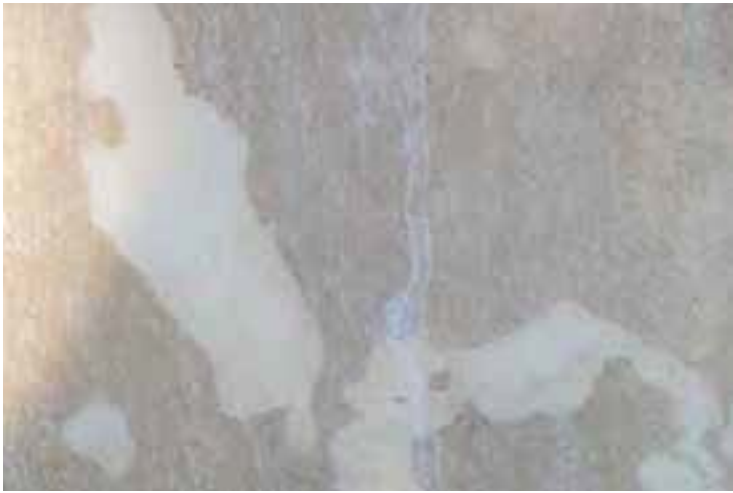
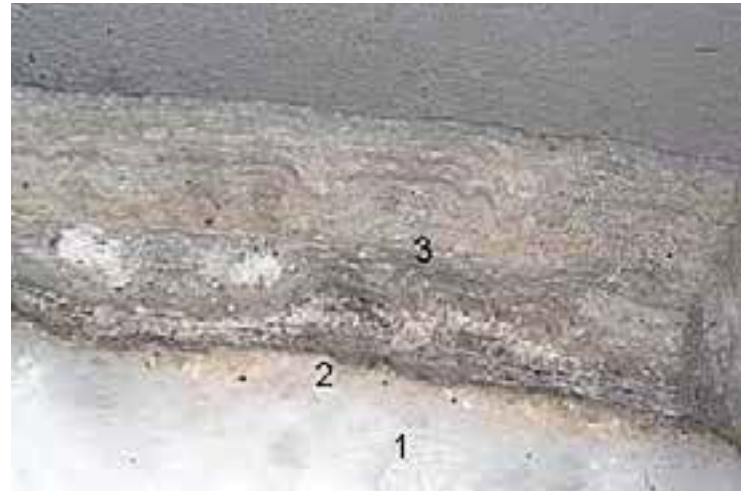
Figura 7.
A la izquierda, daños de tipo químico por la formación de gruesos estratos de concreciones de tipo salino que recubren la superficie del soporte mármreo

estratos de concreciones) (Figuras 7 y 8) que muestra la fuente.

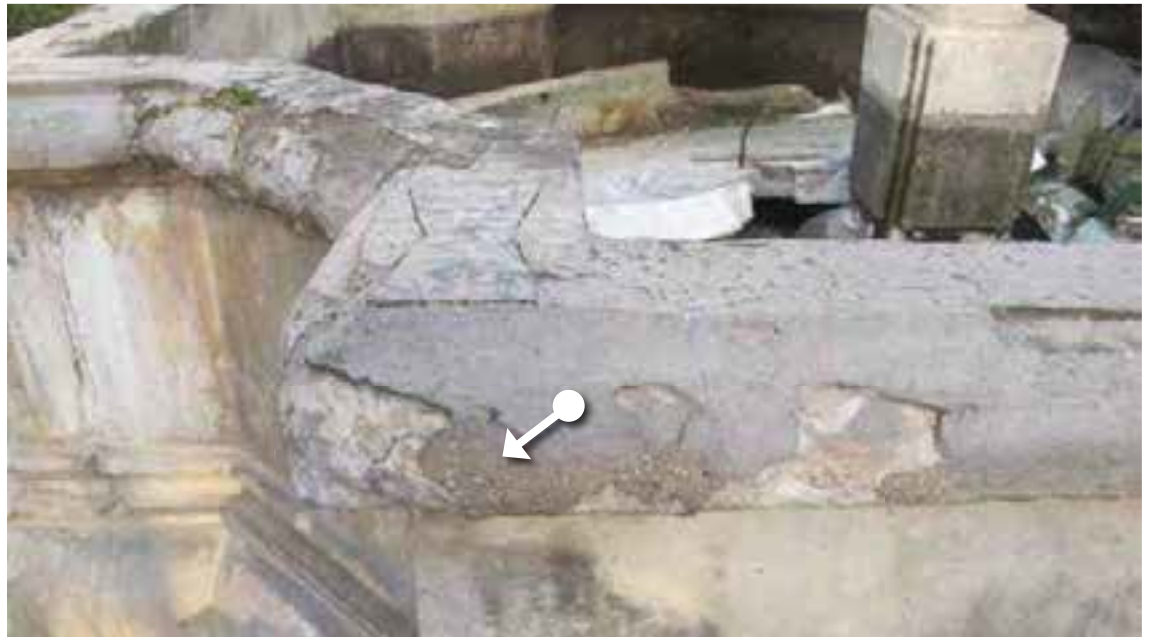
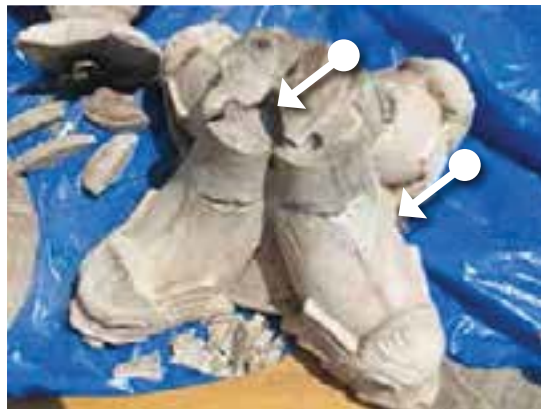
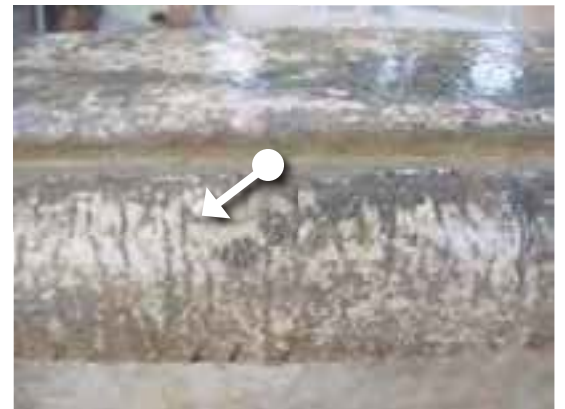
Figura 9.

Daños causados en intervenciones anteriores con intención "reparadora": Arriba, relleno de pérdidas de soporte con mortero de cemento.

Abajo, a la izquierda, pegado de fragmentos con adhesivos inadecuados e introduciendo pernos de hierro. A la derecha, huellas profundas dejadas por el empleo de maquinaria inapropiada en limpiezas de la superficie.

didadas de soporte en el pretil del estanque, las limpiezas con ácido del interior de la pila, la eliminación de los estratos de concreciones con maquinaria inapropiada, y el cosido de los fragmentos del grupo de delfines con grapas y pernos de hierro (Figura 9).

Se han eliminado de la superficie las reconstrucciones con cemento del pretil del estanque, el llagueado ejecutado con el mismo material, las pastas adhesivas muy endurecidas que ocultaban fracciones del soporte y las grapas y pernos empleados para el pegado de las piezas del grupo de delfines.

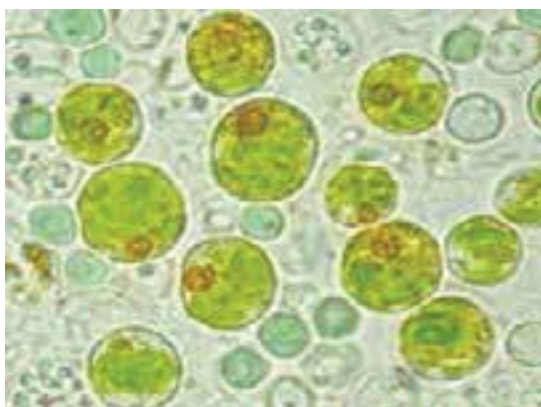
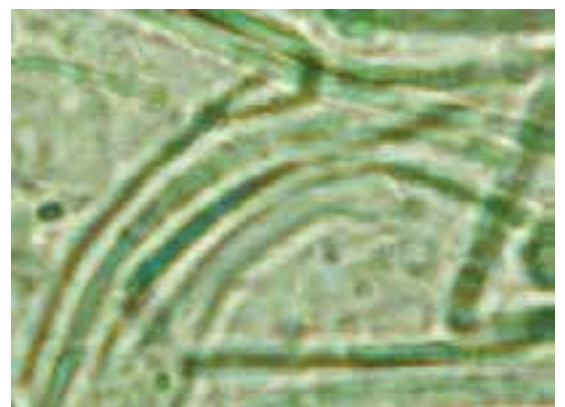
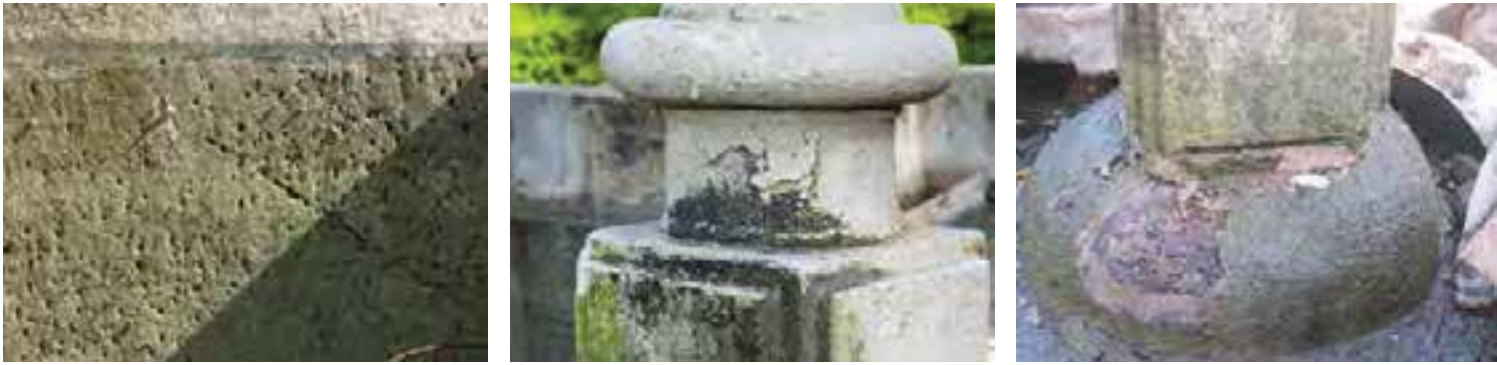
Figura 12. Daños de tipo biológico: a. Microcavidades producidas por la acción de algas y cianobacterias. b y c Costras estromatolíticas (superficie carbonatada y endurecida bajo la que se alternan estratos de biofilm mezclado con materia inorgánica sin compactar).

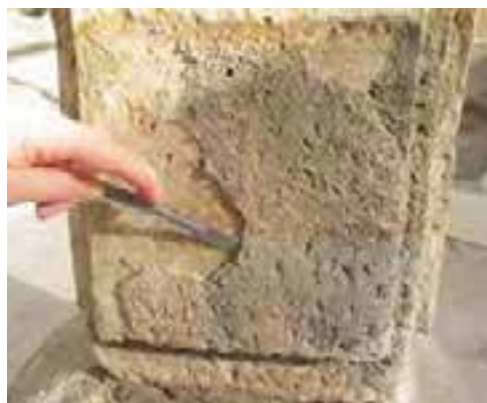
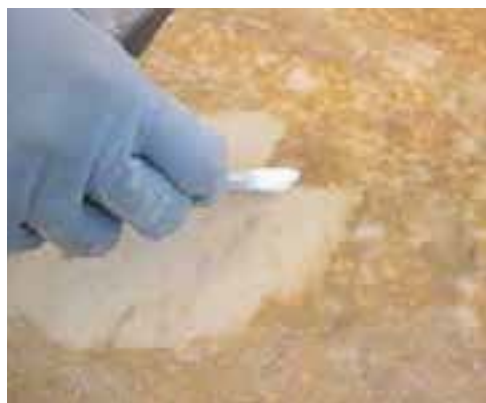
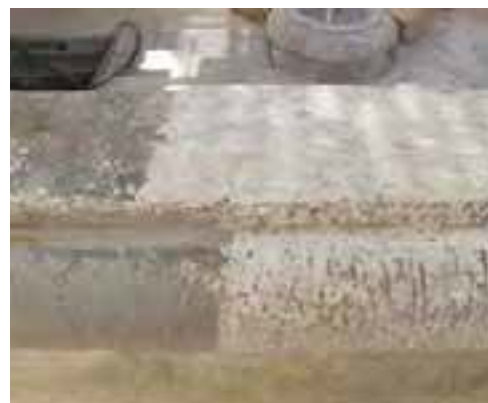
Figura 14. Limpieza de capas de costras y concreciones en diferentes zonas de la fuente.

Neptuno. El grosor, diversidad y dureza de las capas que cubrían el soporte original han dificultado de manera considerable los trabajos de limpieza en el conjunto de la obra (Figura 14).

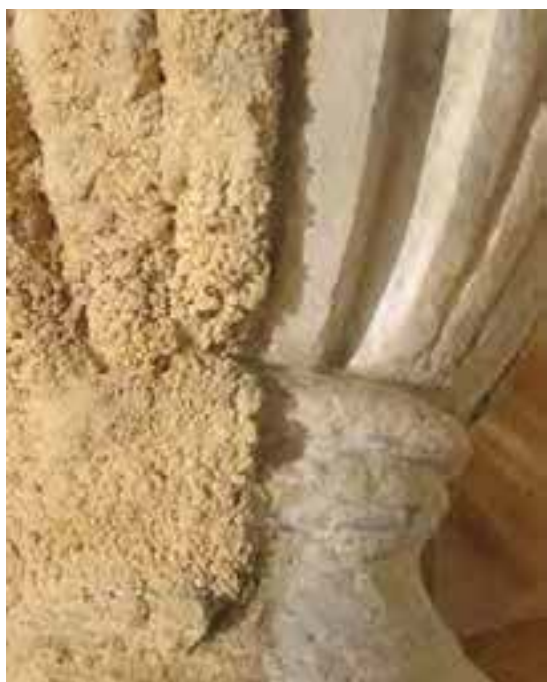
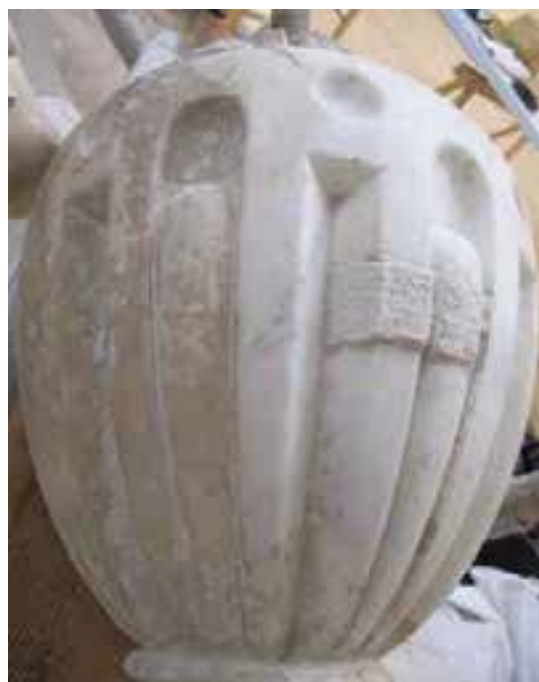
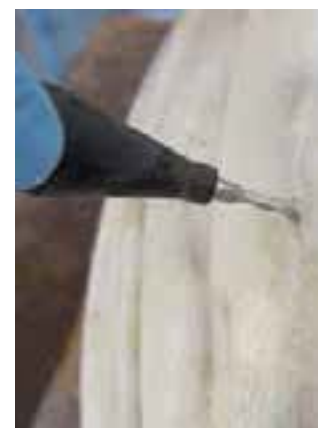
Figura 16. Proceso de limpieza de la urna: izquierda, retirada de la capa de materia inorgánica sin compactar. Centro, retirada de las capas carbonatadas. Derecha, empleo de ultrasonido en la limpieza de orificios y perforaciones.

La intervención en el grueso estrato de costra (Figura 15) que recubría la urna es un ejemplo de limpieza por capas adaptando el método y el sistema al tipo de estrato a eliminar.

En una primera actuación se aplicaron empacos de agua desmineralizada y tensioactivo con propiedades biocidas durante varios días hasta reblandecer la capa exterior de materia inorgánica

sin compactar. Una vez ablandada se pudo retirar de forma mecánico-manual con el empleo de bisturí, en la capa subyacente de materia orgánica se siguió el mismo método. Bajo estas se encontró una capa de carbonato compacta y muy endurecida que necesitó el empleo de microtorno, por fin la última capa ya en contacto directo con el mármol, carbonatada, de tonalidad amarillenta y fuertemente adherida. Esta última capa se retiró combinando sistemas mecánicos (microtorno) con sistemas químicos (resina de intercambio iónico). Los restos que después de la limpieza aún permanecían en el interior de orificios y perforaciones de la superficie se eliminaron con equipo de ultrasonidos (Figura 16).

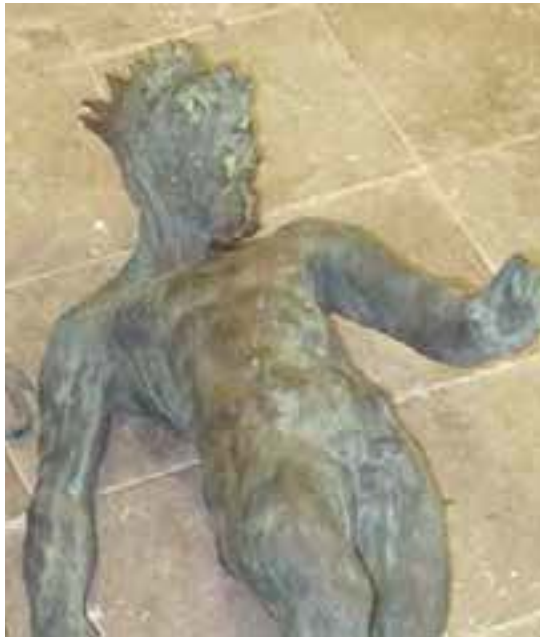
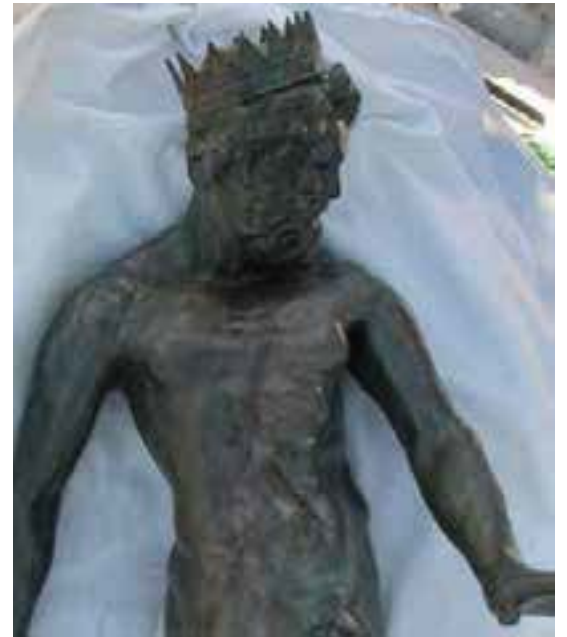
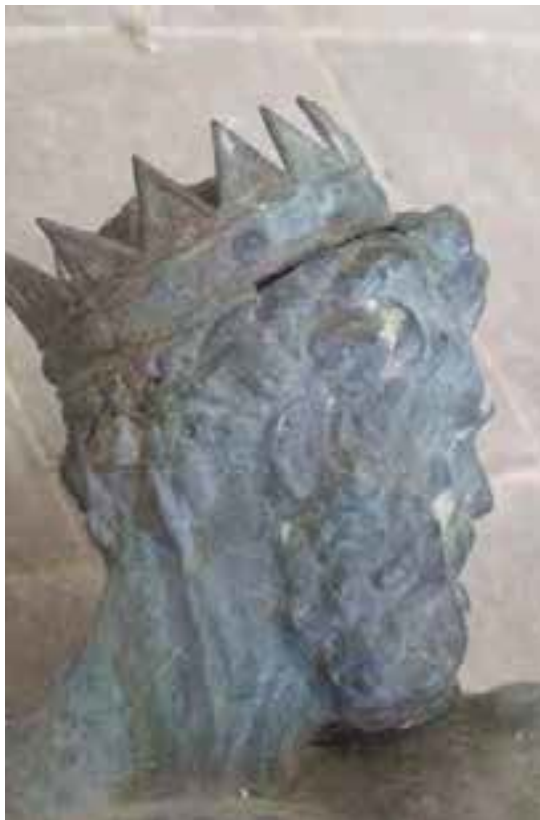
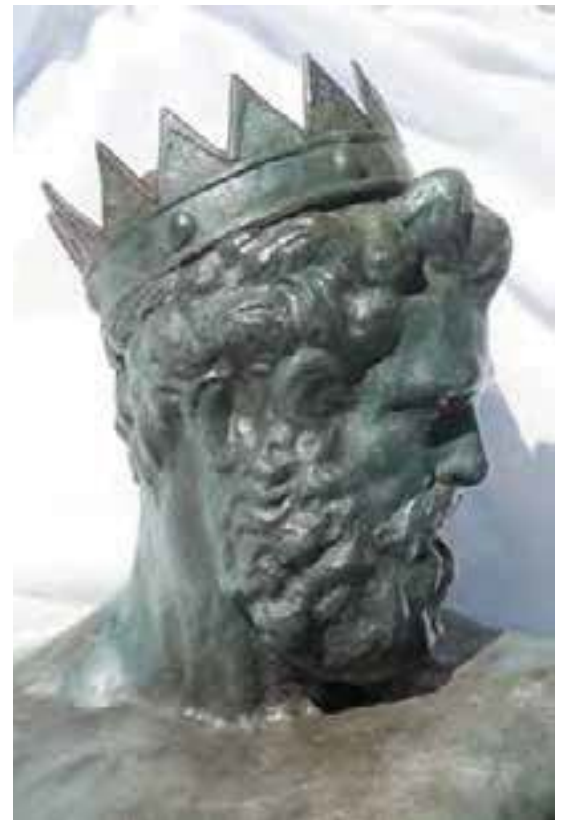
Figura 23.
Imágenes del estado inicial y final
de la escultura de Neptuno

y una segunda de tipo químico (etanol-acetona 50:50). Las pátinas verdes y marrones aunque distorsionan estéticamente la visión del conjunto, son estables y ejercen funciones protectoras por lo que se han conservado y sólo se ha procedido a adelgazar su grosor en algunos puntos. Durante la limpieza del tridente se han identificado restos de oro lo que indica que esta pieza recibió un tratamiento de dorado probablemente con técnica al fuego.

Las deformaciones en los dentículos de la corona y en el tridente se han corregido de forma mecánico-manual. Finalmente se han protegido, escultura y tridente, con un barniz de resina acrílica con adición de inhibidor de la corrosión en solución de disolvente orgánico aplicado a brocha en varias de capas. (Figura 23)
