Una fortaleza dentro de un castillo: metodología de intervención en la conservación y restauración del cerco primitivo del Castillo de San Romualdo (San Fernando, Cádiz)

A fortress inside a castle: Intervention methodology for the conservation and restoration of the original battlements of the “Castillo de San Romualdo” (San Fernando, Cádiz)

Antonio J. Sánchez Fernández

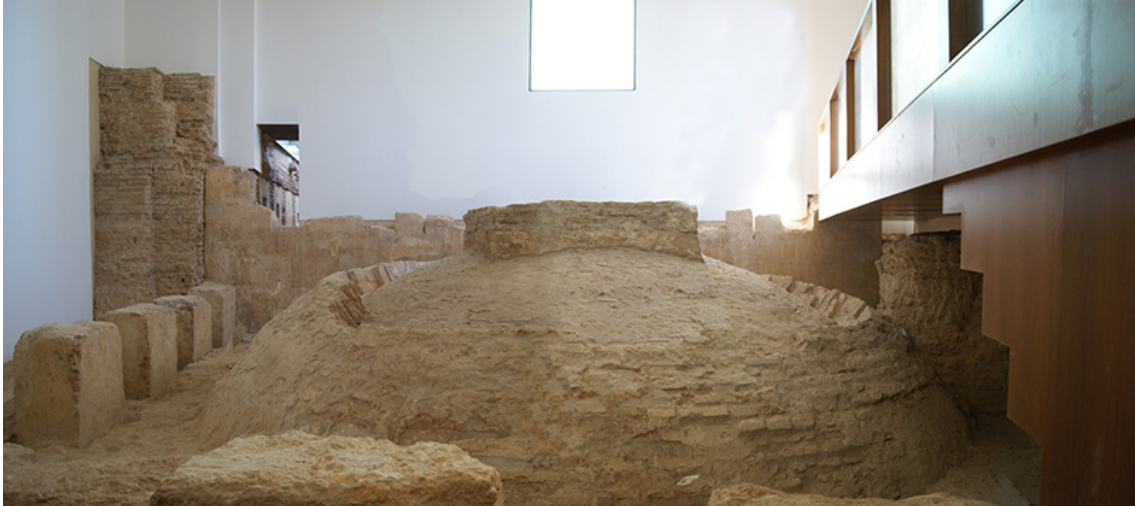
Ilustración 02. Torre Suroeste del Castillo de San Romualdo. Estado actual del cerco primitivo.

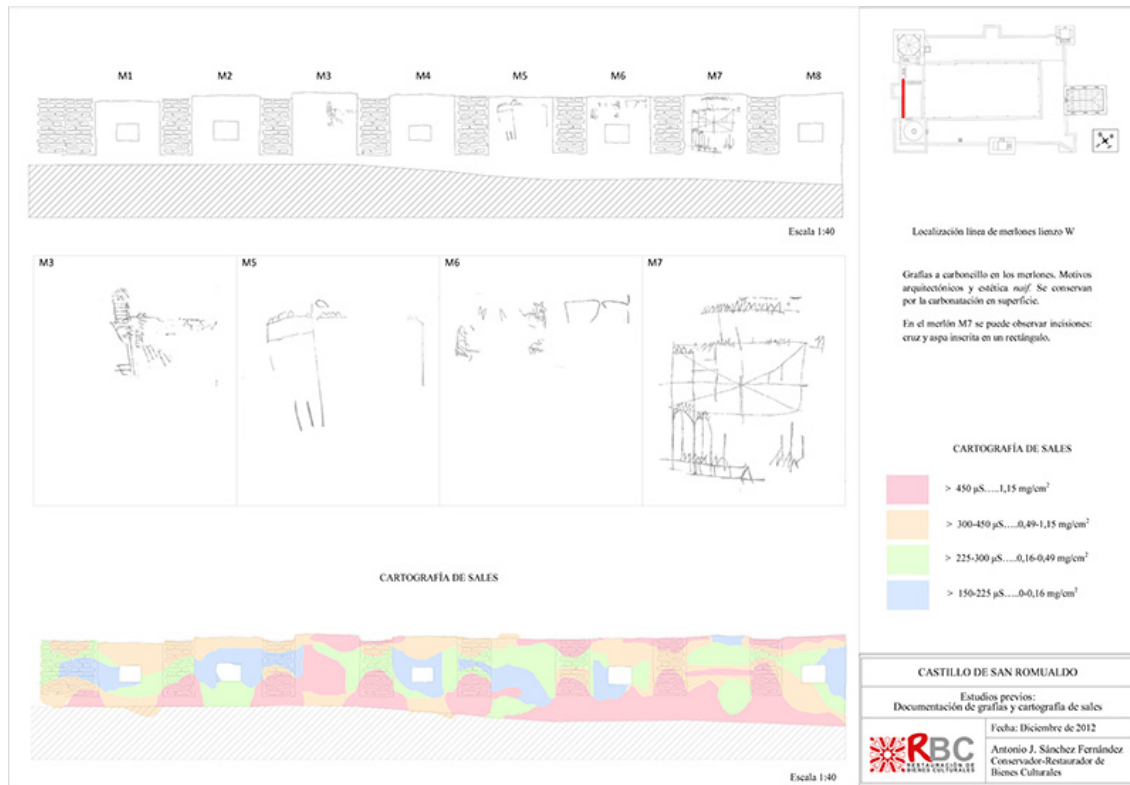
La medición de las diferentes concentraciones de sales solubles con el conductivímetro permitió la fabricación de una cartografía de sales en superficie.

Ilustración 04. Documentación gráfica de la merlatura occidental. Registro de los dibujos a carboncillo y cartografía de sales según su concentración.

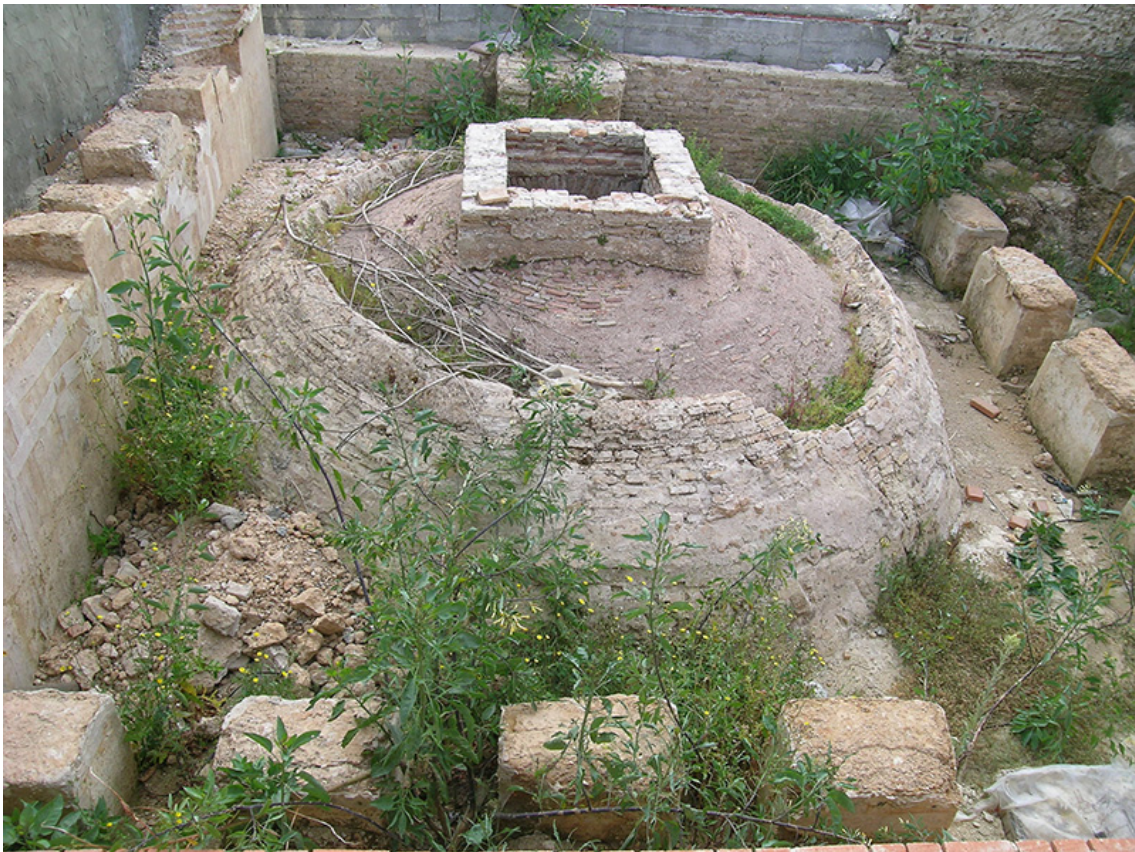
Ilustración 05. Estado de conservación de la torre Suroeste del Castillo de San Romualdo antes de la intervención.

En la merlatura de la torre SW, los bordes de las almenas y los agrietamientos más pronunciados se encontraban engasados con tarlatana y resina sintética. Correspondía a una intervención de urgencia, realizada en la fase de estudios previos arqueológicos, con el objeto de salvaguardar la estructura hasta actuaciones posteriores. De la misma forma, algunas piezas, que presentaban roturas, aparecían cosidas con varilla metálica y posiblemente masilla de anclaje química.

Por otra parte, se advertían manchas rojizas producto del precipitado de limos desde el núcleo.

Se hallaban grietas, agrietamientos y roturas con desplazamiento, además, de falta de cohesión entre estratos. Se constató la presencia de eflorescencias salinas.

Existía una importante colonización biológica, de la que derivaban determinados daños. La pérdida de argamasa tanto en las juntas como en el revestimiento, propició la proliferación de plantas vasculares; igualmente, la acumulación de sustrato orgánico en los límites de las intervenciones del trasdós de la bóveda permitió el crecimiento de variedad de organismos, cuya cinética derivó en la degradación de los materiales constructivos.

Antes de iniciar cualquier otra operación fue necesario desbrozar las plantas superiores y desescombrar los restos de derrumbe que colmataban la zona anexa a la galería oeste, principalmente. De esta forma, también se eliminaron las tierras orgánicas que se habían depositado alrededor del trasdós de la bóveda. Estos trabajos se realizaron con palustres y cepillos de cerda suave.

Se desengasaron las tarlatanas, que habían protegido algunos bordes y grietas, con disolvente nitrocelulósico, limpiando los excesos.

Se realizó un tratamiento biocida, a base de sales de amonio cuaternario al 1% en solución acuosa, al que dejamos 15 días para su efecto. Una vez transcurrido el tiempo de acción, se cepillaron las costras negras y colonizaciones con un detergente neutro y su posterior aclarado.

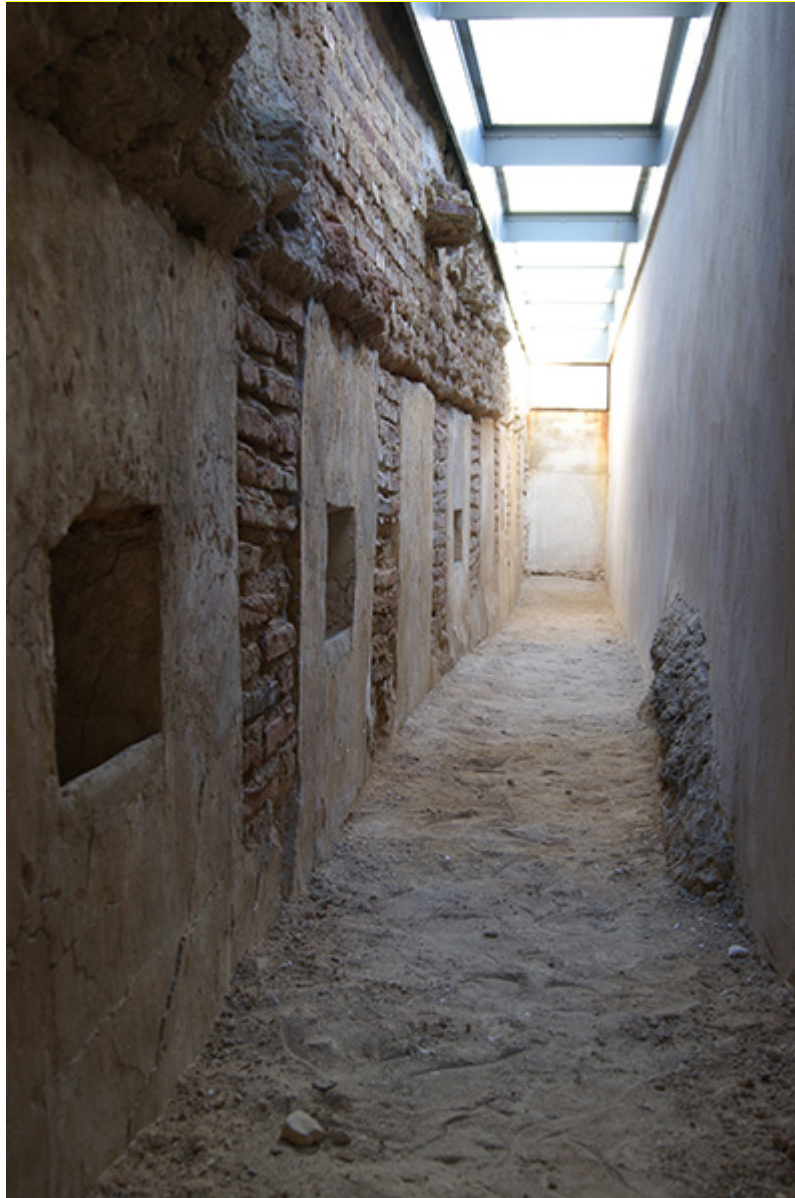
Actualmente, el contexto físico donde se ubica la línea occidental de merlones tiene forma de pasillo, que si bien quedaban protegidos de rachas de vientos, no los aislaba de otros agentes atmosféricos, concentrando los daños en los tercios superiores.

Link 05. Estado actual del registro arqueológico de la merlatura occidental. Cerco primitivo del Castillo de San Romualdo.

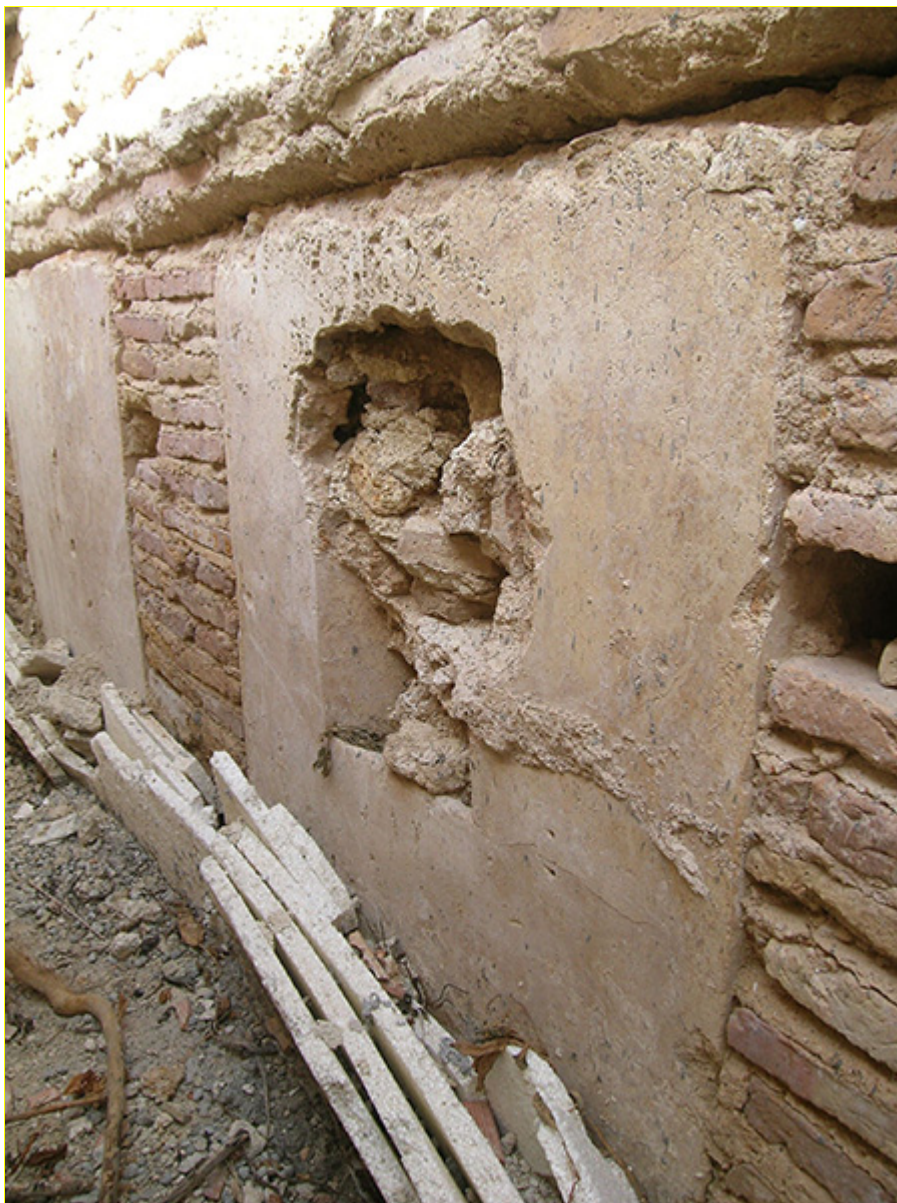
Ilustración 06. Estado de conservación de uno de los merlones del lienzo Oeste del Castillo de San Romualdo antes de la intervención.

Estructuralmente, se observaban pérdidas volumétricas del soporte de tapial. Aparecían grietas y fisuras en el enlucido producto de un mal curado del mortero; por otro lado, la presencia de sales había contribuido a debilitar mecánicamente la estructura del revestimiento. También la acción mecánica de la colonización de plantas superiores rompió el aparejo. Los merlones estaban desmochados para facilitar el cegado y recrido de fases constructivas posteriores. Asimismo, algunas aspilleras aparecían cegadas. Se advertían manchas asfálticas originadas en las operaciones realizadas en la cubierta W y salpicaduras de cemento portland. Las alveolizaciones se concentran en la zona superior.

Las pérdidas volumétricas se reintegraron con mortero tradicional al mismo nivel, quedando el criterio diferenciador en la reintegración cromática. Asimismo, los dibujos a grafito se reintegraron, mínimamente, para afinar la lectura lógica de los mismos.

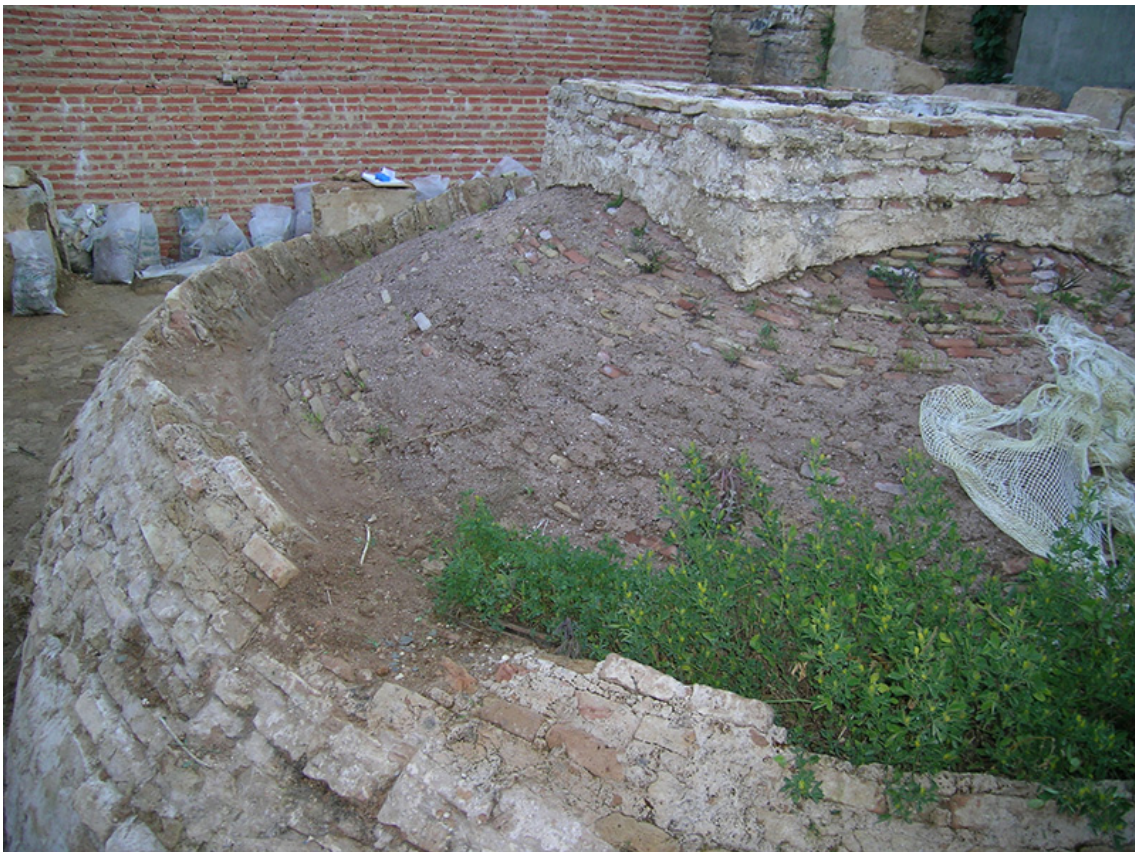
Link 06. Tratamiento de la torre Suroeste. Limpieza de plantas superiores y colmataciones.

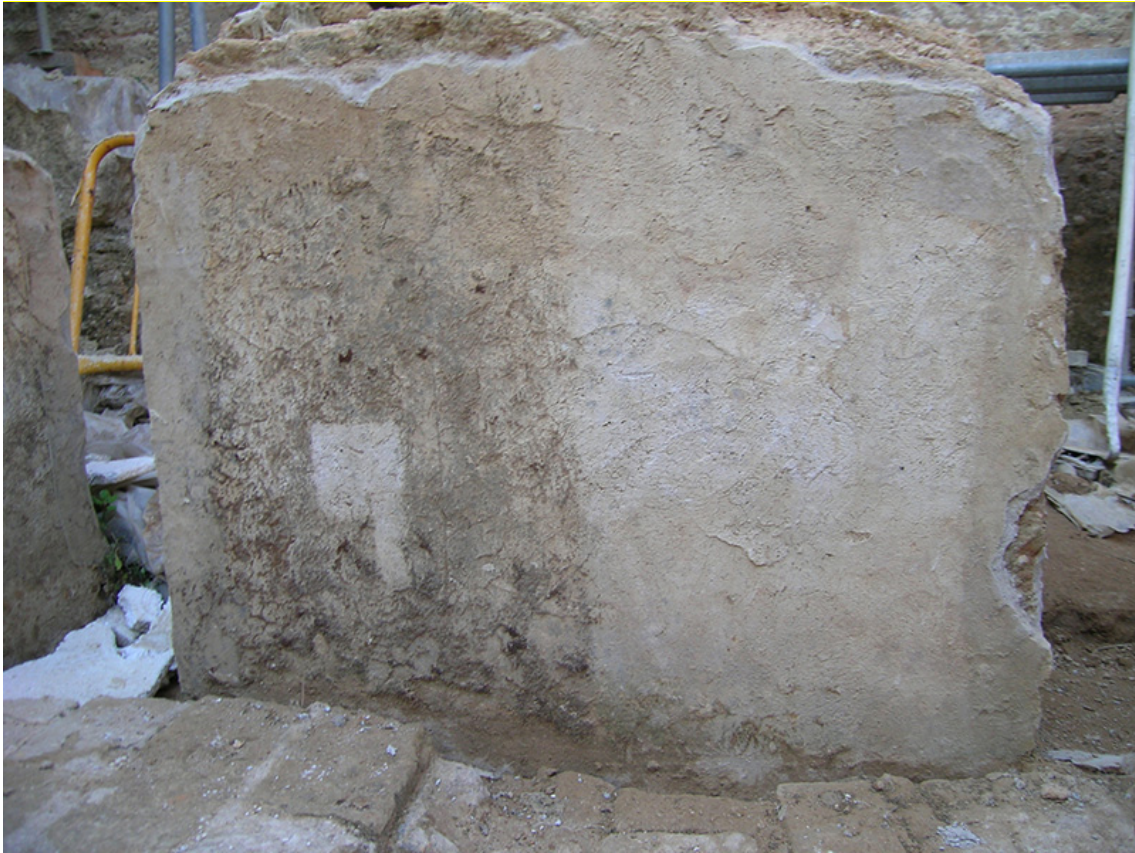
Link 07. Tratamiento de la torre Suroeste. Proceso de limpieza química.

La limpieza general se trabajó con papeta AB-57 (Villegas Sánchez, 2003: 173), y de forma mecánica en aquellas zonas que fueron necesarias.

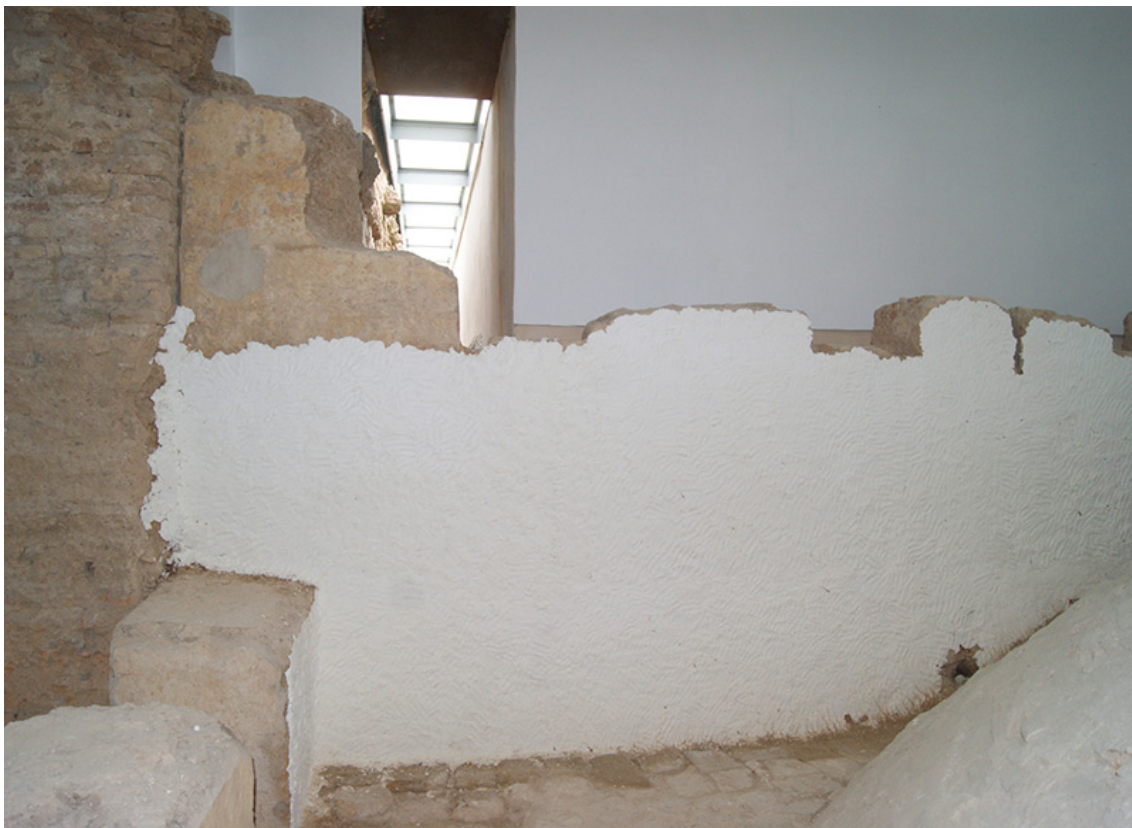
Link 08. Tratamiento de la torre Suroeste. Operación de desalinización con pulpa de papel.

Para la estabilización de sales solubles, se hizo una primera extracción mecánica con cepillo blando, posteriormente, una aplicación de pulpa de papel de un espesor de al menos 2 ó 3 cm. embebida en agua desmineralizada, cubriendo determinadas zona con hojas de polietileno y retirando la pasta una vez seca con cepillos y brochas suaves.

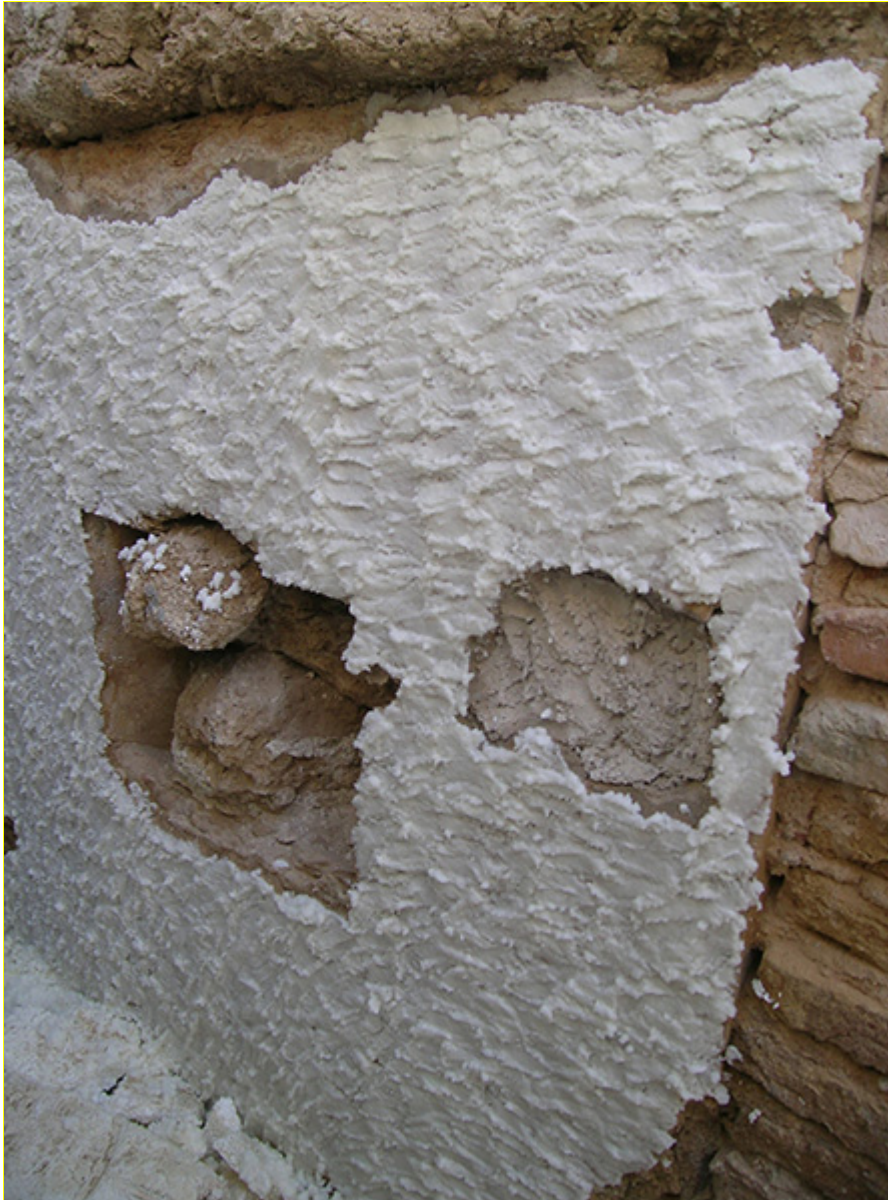
Link 09. Tratamiento de la merlatura occidental. Operación de desalinización con pulpa de papel.
