Estudio diagnóstico del estado de conservación de las campanas históricas de la Iglesia de San José (Puerto Real, Cádiz)

Antonio J. Sánchez Fernández

Resumen—El diagnóstico del estado de conservación de las campanas históricas requiere una metodología de trabajo para el conocimiento de los objetos histórico-artísticos. De esta forma, exponemos los factores de alteración y los mecanismos y productos de corrosión que afectan a dichos bienes.

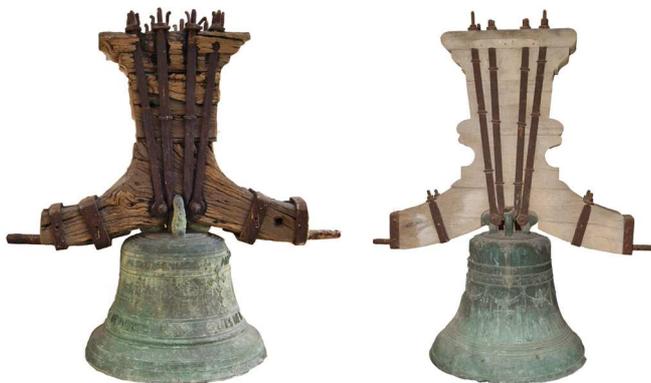
Fig. 1 y 2. Campanas de la Iglesia San José. Izquierda, pieza original. Derecha, obra del s. XX.

La primitiva (Fig. 1), mide 45,5 cm de diámetro en el hombro, 75,5 cm el pie y 80,3 cm de altura. Tiene dos inscripciones: en el tercio, "AÑO DE 1773"; en el medio, "ES DE LA YGLERIA DE SEÑOR SAN JOSH DE LA VIYA DE PUERTO R(EAL)". Existen también dos relieves: una cruz y la figura de San José. La corona es zoomórfica.

La segunda campana (Fig. 2) mide 38,5 cm de diámetro en el hombro, 72,5 cm el pie y 82,5 cm de altura. Tiene varias inscripciones en el medio: "959-B"; "MOISES DIEZ PALENCIA AÑO 1911"; "SANTIAGO APÓSTOL". Tiene relieves en forma de guirnalda y un crucificado. El hombro está decorado con motivos vegetales.

Además, existen zonas de contacto directo entre el hierro y el bronce (Fig. 2) que ha producido una corrosión galvánica al ser dos metales de diferente potencial electroquímico y haberse encontrado en un ambiente húmedo y salino que ha actuado como electrolito.

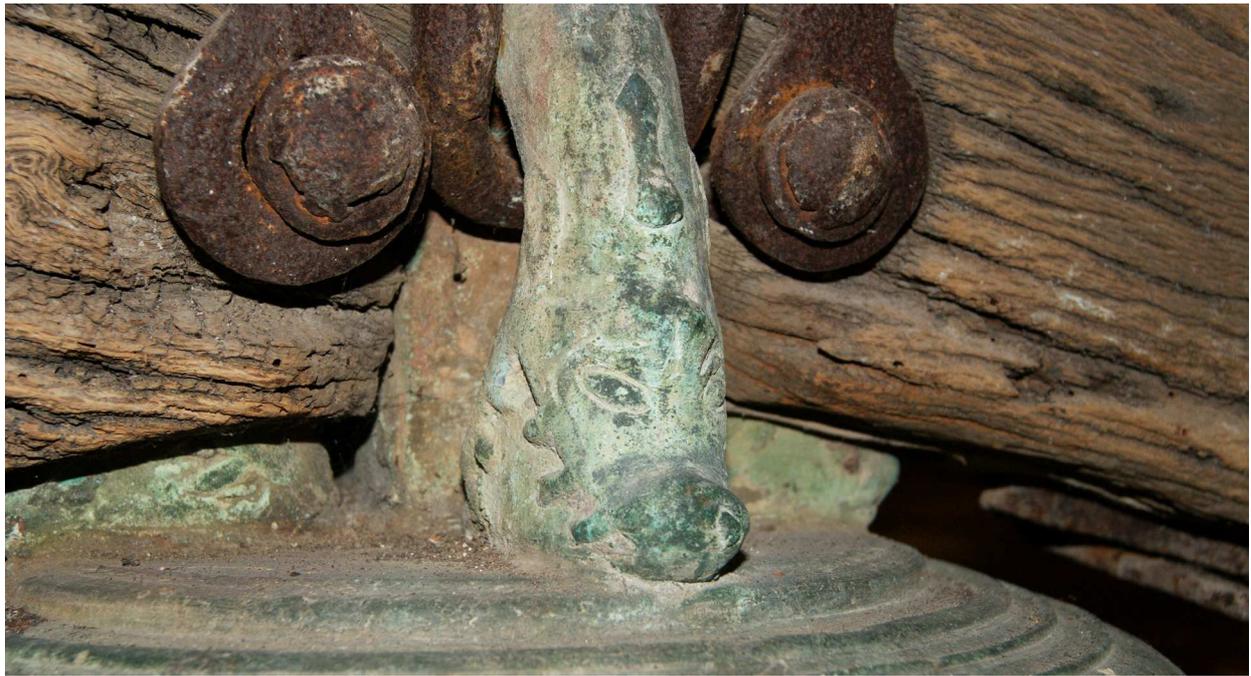
Fig. 3. Detalle de la decoración zoomórfica de la corona o asa. Se observan distintas capas de corrosión y cloruros activos.

Se detectó presencia de cloruros de forma local en las coronas de las campanas y en el tercio inferior de las mismas. Esta alteración se produce cuando se combina el cobre con el ion Cl^- , formando: cloruro cúprico, cloruros básicos de cobre, etc. Se detectan por su color verde pálido característico y aspecto pulverulento. Esto se debe a que proceden de ambientes costeros, ricos en estos iones.

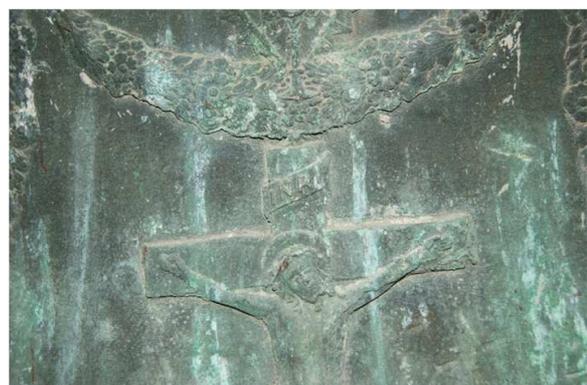
Fig. 3. Detalle de los relieves decorativos. Morfología de patologías en escorrentía.

Podemos observar también otro tipo de alteración en la superficie del metal: picaduras o cráteres. Son debidas a la acción atmósfera-metal, y a los depósitos que favorecen los procesos químicos que dan lugar al "efecto pila". La exposición al ambiente urbano las expone a las deyecciones de aves (compuestos del amoníaco y ácido úrico). Además, son higroscópicas por lo que alargan la presencia de humedad. Es lo que sucede en las zonas de cloruros en forma de escorrentía (Fig. 3).

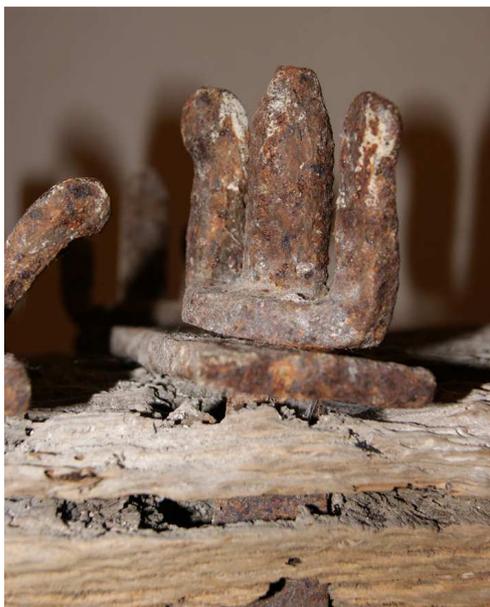
Fig. 4. Detalle del cierre de los tirantes de hierro.

El oxígeno ha atacado sin dificultad al hierro en presencia de la humedad, produciendo hidróxidos férricos y ferrosos (*orín*). Los iones Fe^{2+} perdidos por el metal en combinación con iones Cl^- presentes en el entorno dan como resultado cloruro de hierro (FeCl_2 - FeCl_3) o bien oxiclорuro de hierro (FeOCl) [6]. Estos procesos suelen dar comienzo en discontinuidades, huecos y grietas donde se alojan los cloruros y/o se forman pilas de aireación diferencial. En un ambiente rico en ClNa , el metal se comporta como un conjunto de células galvánicas. Las áreas anódicas se disuelven para formar FeCl_2 , mientras que las catódicas se hacen alcalinas por la formación de NaOH . Este es un proceso cíclico, de forma que la estabilidad queda condicionada por la eliminación total de los cloruros del objeto.

De esta manera, se observa una desintegración del material perdiendo su forma original (Fig. 4) y un característico aumento de volumen que ha fracturado la madera.
