## Características de los muros antiguos de Sevilla

Antonio Jaramillo Morilla  
Carmen Rodríguez Liñán  
José Luis de Justo Alpañés  
Rocío Romero Hernández  
Filomena Pérez Gálvez

#### EDIFICIO C/ BETIS N.º 19

#### EDIFICIO C/ BUSTOS TAVERA

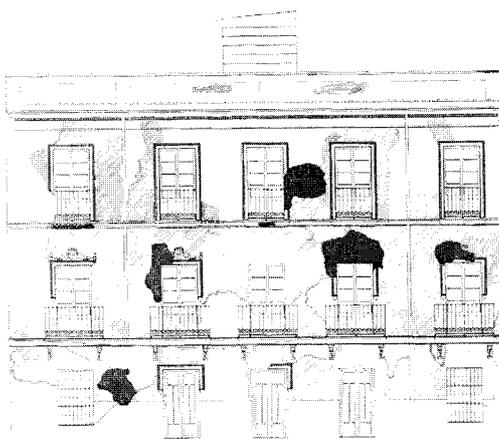
Figura 3  
Esquema de la fachada del edificio

Se trataba de un edificio de tres plantas entre medianeras, con fachada a la calle Betis n.º 19. La fachada tiene 18 metros de longitud y una altura hasta remate de antepecho de 13,1 m, como podemos ver en la figura 4.

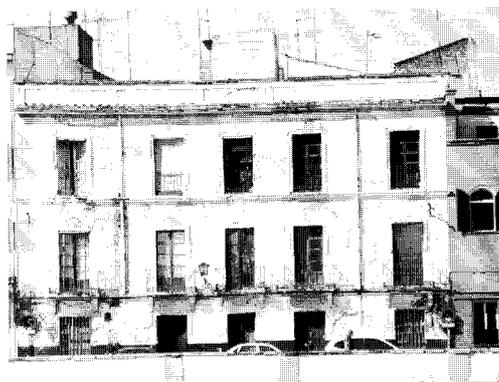
Figura 4  
Estado de la fachada del edificio C/ Betis n.º 19

- Existe una clara deformación de la fachada en sentido longitudinal, hacia la zona entre el segundo y el tercer hueco de fachada de la zona izquierda. Las deformaciones vienen provocadas probablemente por un cedimiento o asiento de esas zonas justificado por un vertido del agua de alcantarillado en el entorno. Esta deformación está más acusada en la zona izquierda y central de la fachada observada desde el exterior. El asiento de la cimentación ha sido inadmisiblemente para la fábrica, agrietándose en los dinteles de los balcones de primera y segunda planta del primer al tercer tramo de la fachada. El resto se ha adaptado a la deformación, siendo evidente en la inclinación de la línea horizontal de los dinteles y de los vuelos de los balcones.

- Antes de demolerlo, al estar tabicados los huecos por razones de seguridad, se observaban perfectamente las deformaciones existentes que pueden ser de varios centímetros de inclinación respecto a la horizontal en muchos puntos.

- Los enfoscados habían desaparecido en su mayoría, dejando al descubierto una fábrica de ladrillo de muy baja calidad y con grandes irregularidades como ya hemos descrito.

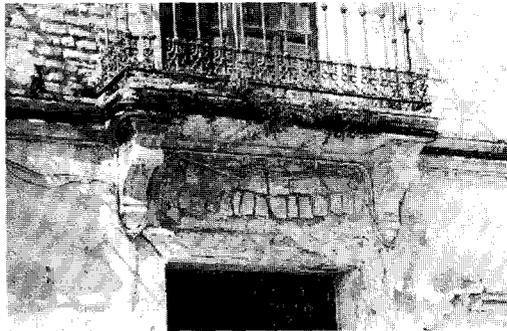
El muro estaba constituido por una fábrica de ladrillo de 54 cm de espesor (dos pies) tomada con mortero de cal de muy baja calidad, está aparejada de forma muy irregular puesto que existen zonas de distinto tipo de ladrillos y aparejo que corresponden a modificaciones de los huecos de planta baja en actuaciones anteriores (figura 5). También aparecen recrecidos de la fábrica realizados con restos de teja y morteros de baja calidad.

Figura 5  
Detalle de las piedras sin trabazón en cargadero

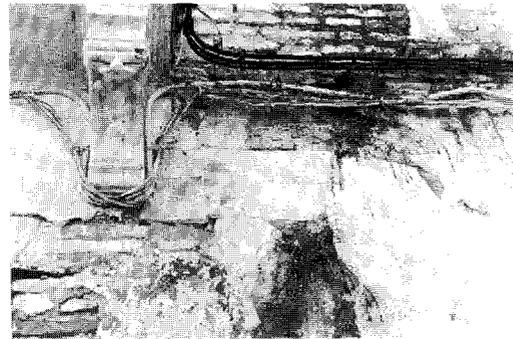
Figura 6  
Detalle del cargadero de madera en hueco ventana

Este muro de fachada es la estructura portante de los forjados de la primera crujía del edificio en todas las plantas y del descansillo de la escalera. Desde el interior, cuando están al descubierto se puede apreciar que la vigas empotradas en el muro tiene en un alto porcentaje las cabezas empotradas atacadas por hongos de pudrición, debido a una humectación con-

tinuada por agua de lluvia, tanto a través de la fachada (cornisas, balcones) como de la cubierta. Por lo tanto habrá un porcentaje muy alto de vigas que han perdido las cabezas empotradas en el muro o tienen un apoyo deficiente. Todo ello conlleva una falta de arriostamiento adecuado en sentido perpendicular a la fachada, además de un apoyo y sustentación deficiente de las primeras crujías.

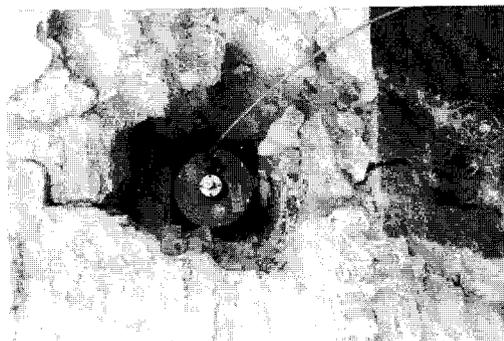
Se tomaron muestras en tres zonas: Zona A entre los dos huecos extremos a la izquierda de la fachada, cuyo hueco se aprovechó para colocar el acelerógrafo, como vemos en la figura 7. Muestra de la Zona B, entre los huecos centrales de la fachada, y muestra C en el extremo derecho de la fachada

Figura 7  
Situación del acelerógrafo en el punto de extracción de la muestra

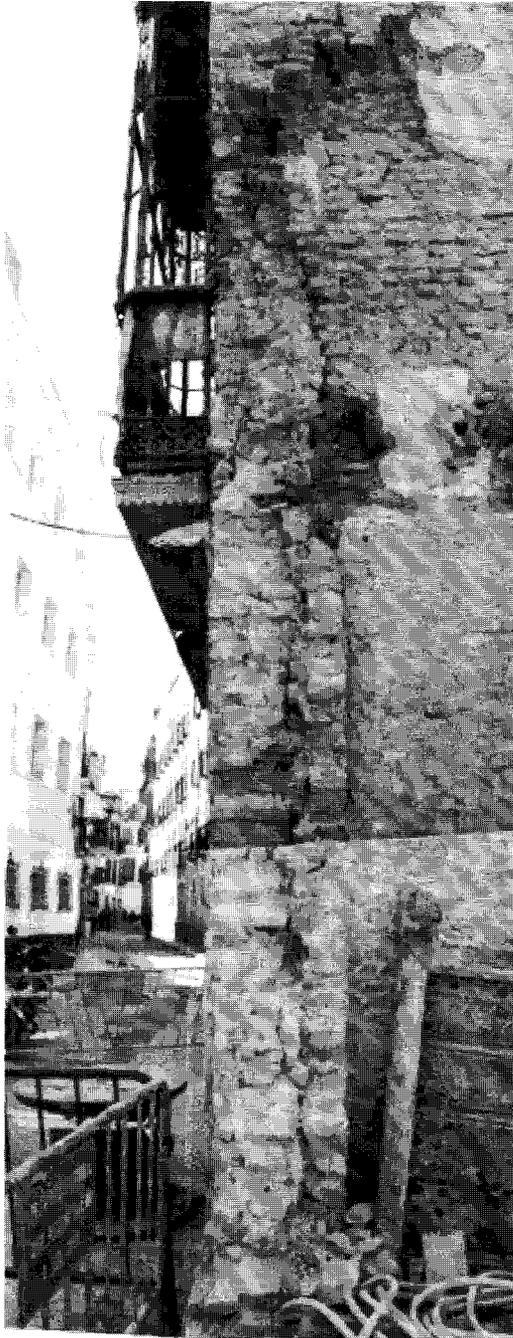
El muro estaba formado por dos hojas separadas, como vemos en la figura 8.

Figura 8  
Detalle del muro con las dos hojas en el encuentro con la medianera del núm. 33

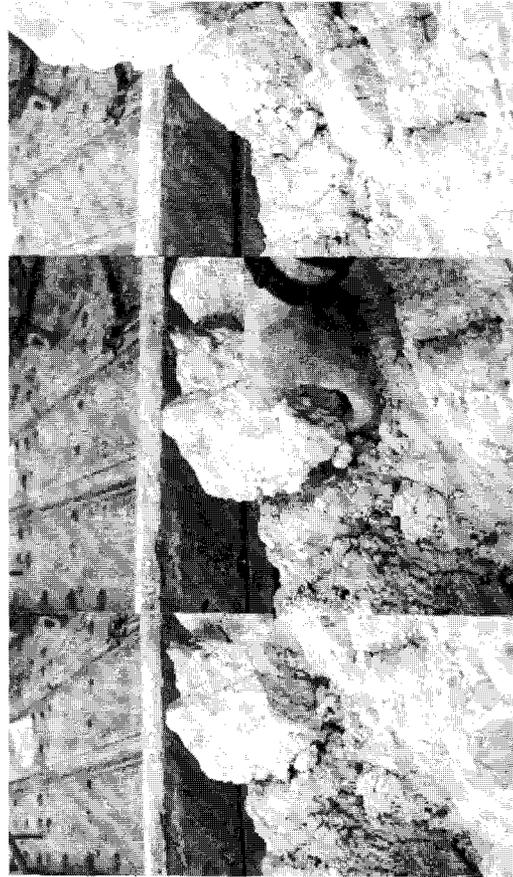
La foto-composición (figura 9) indica el estado de la fábrica. Corresponde a nuestra mano, y es el proceso de llevarnos un trozo de ladrillo, sin ningún tipo de esfuerzo, dado el estado de los morteros. Éste es el estado general que tenía el muro de fachada.

Figura 9  
Detalle de la cohesión del mortero. Se arrancan los ladrillos con los dedos

- Fábrica en general de pie y medio de trabazón irregular y alto aprovechamiento de ladrillos rotos (medios y tercios), tomados con mortero de cal de baja cohesión (los terrones se deshacen fácilmente con las manos, como vimos en la figura 9).

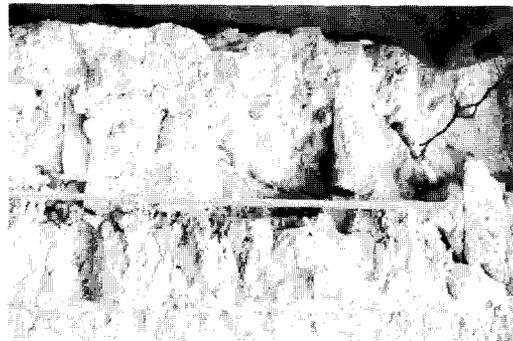
El 28 de abril de 1998 se extrajeron las muestras necesarias por parte del personal del laboratorio, como vemos en la figura 10. Los ensayos se han realizado en el laboratorio de la Consejería de Obras Públicas de la Junta de Andalucía, y los datos obtenidos podemos resumirlos de la siguiente manera:

Figura 10  
Detalle de la muestra extraída por el Laboratorio

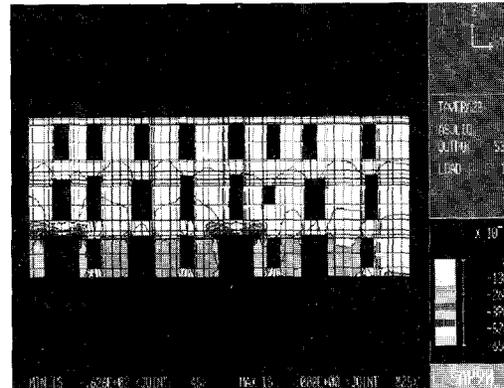
Por otra parte, los análisis por elementos finitos del estado tensional de muros, como podemos ver en la figura 11, pueden indicar:

- Existencia de zona con esfuerzos relativamente importantes (compresiones superiores a 400 kPa y 60 kPa de tracción).
- La desproporción entre lo que resiste la fábrica y las cargas reales de la estructura, justifican normalmente su estado: grietas, desprendimientos, curvaturas de paños completos, etc.

Figura 11  
Tensiones de compresión en el muro de Bustos Tavera

Cuando se obtienen pésimos resultados de los ensayos, la propuesta de actuación no puede ser otra sino recomendar la demolición controlada y urgente del muro.

Podrían estudiarse otro tipo de soluciones, como gunitado y armado con malla exterior del muro, pero sería desvirtuar totalmente el esquema del muro, y utilizarlo como un relleno pésimo, cuando el exterior sería el nuevo material a utilizar, que tendría que aguantar además un relleno pesado, y suelto.
