# Monitorización del comportamiento mecánico del giraldillo: aplicación de técnicas de detección de daño

A. Romero, M. Solís, P. Galvín, J. Domínguez

## Resumen

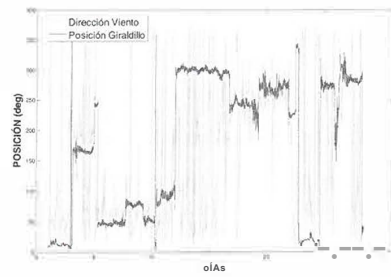
Figura 2 Posición del Giraldilla - Dirección del Viento (febrero 2006)

El conjunto del Giraldillo no se encuentra perfectamente centrado sobre su eje de giro, produciéndose un momento flector de desequilibrio registrado por los puentes de extensometría. Se ha desarrollado un método que pennite obtener la orientación del Giraldillo con suficiente precisión a partir de dicho flector [1] (Figura 2).

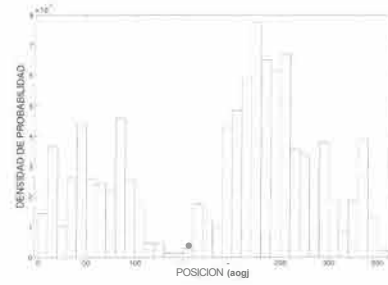
Figura 3. Posición estadística del Giraldilla (octubre 2005 -octubre 2006)

El Giraldillo presenta dos orientaciones preferentes, NE y SO (Figura 3), coincidentes con las direcciones del viento predominante en Sevilla (Figura 4). Se observa una tendencia predominante SO en la orientación del Giraldillo debida a una mayor intensidad de dichos vientos. El 42 % del tiempo está correctamente orientado con la dirección del viento siempre y cuando la velocidad de éste sea significativa, pudiéndose concluir que el Giraldillo está correctamente orientado a partir de los 8 *mis* (Figura 5).

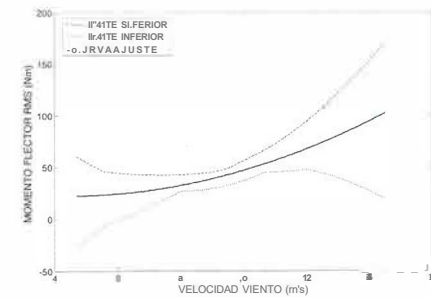
Figura 6 Correlación Momento Flector - Velocidad viento (octubre 2005 -octubre 2006).

El registro de los esfuerzos de flexión junto con la velocidad del viento permite establecer una correlación parabólica entre ambos (1) (Figura 6).

$$M(v) = 0.789 v^2 - 7.030 v + 38.16 \quad (1)$$

Donde  $M$  es el momento flector (Nm) en valor RMS y  $v$  la velocidad del viento (m/s). Esta expresión se ha obtenido a partir de los autoespectros [2] de los momentos flectores medidos en cada dirección. Una variación con el tiempo de esta correlación sería indicativa de un deterioro en el sistema de giro de la Veleta debido al aumento de los esfuerzos producidos por una reiterada desalineación con el viento.

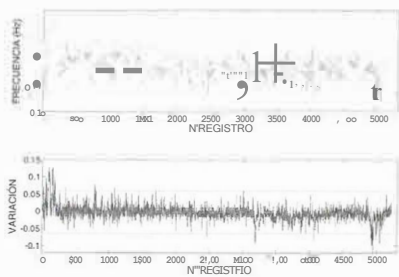
Figura 7. Evolución de la 1ª frecuencia natural (octubre 2005 -octubre 2006)

Las técnicas de detección de daño empleadas están basadas en el estudio de la variación de las frecuencias naturales [6] (Figura 7), en la variación de la forma y de la curvatura de los modos [7,8] (Figura 8, Figura 9) y en la variación de la matriz de flexibilidad [9, 10] (Figura 10). Se ha comparado la respuesta dinámica de la estructura con un estado de referencia, aplicándose estas técnicas independientemente sobre cada una de las secciones instrumentadas. Para ilustrar el trabajo realizado se muestran sólo los resultados los referentes a la dirección NO-SE.

Durante el periodo considerado no se han observado tendencias en los distintos parámetros de control que alerten sobre algún cambio en el comportamiento de la estructura del vástago. Este tipo de análisis está indicado para un seguimiento a largo plazo donde se puedan percibir ciertas tendencias o cambios en las propiedades dinámicas de la estructura que indiquen la necesidad de realizar algún tipo de intervención.
