TRABAJO FIN DE GRADO

Grado en Conservación y Restauración de Bienes Culturales

UNIVERSIDAD DE SEVILLA

Proyecto de Conservación y Restauración
de las pinturas Murales de la Capilla de Ntra. Sra. del
Carmen de Bajo de Guía
Sanlúcar de Bda.

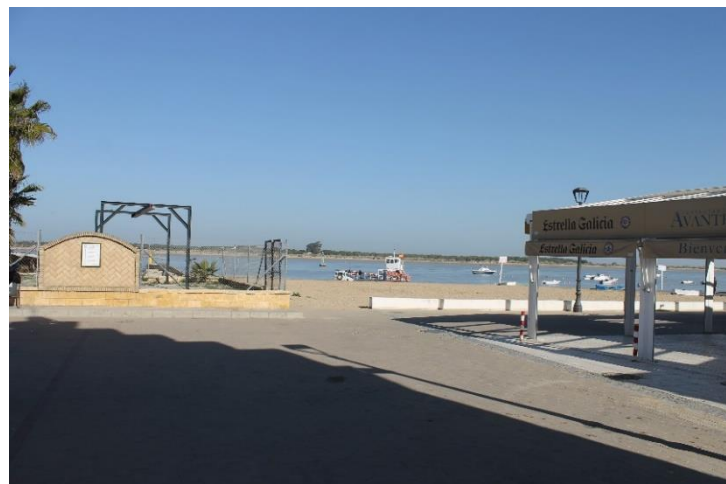
La humedad relativa en este caso **no es el factor de deterioro de las pinturas murales**, si no que en este caso se **debe más bien a la humeada por capilaridad** de los propios muros de la capilla. [Fotografía 2]

Fotografía 2 Entorno Marítimo. Foto de autor.

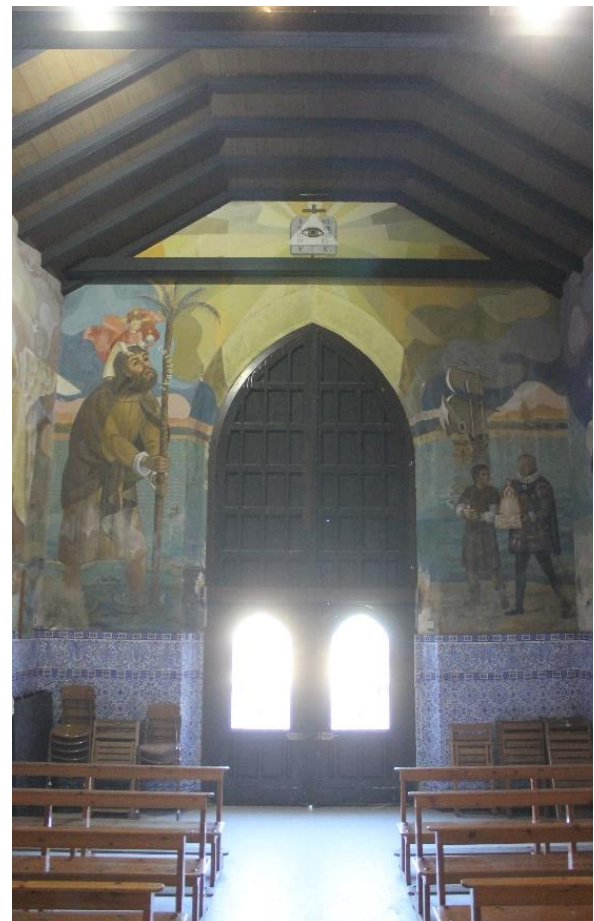
Prácticamente el **menor factor de deterioro de la capa pictórica es el antropológico**, con la creación de repintes. Solo existen algunos retoques en la zona de los pies de la capilla. También es cierto que las pinturas son jóvenes para tener que haber sido **repintadas**. Claro está que si no se realiza una intervención previamente acabara repintándose muchas zonas faltantes.

Fotografía 7 Pies de la Capilla. Foto de autor.

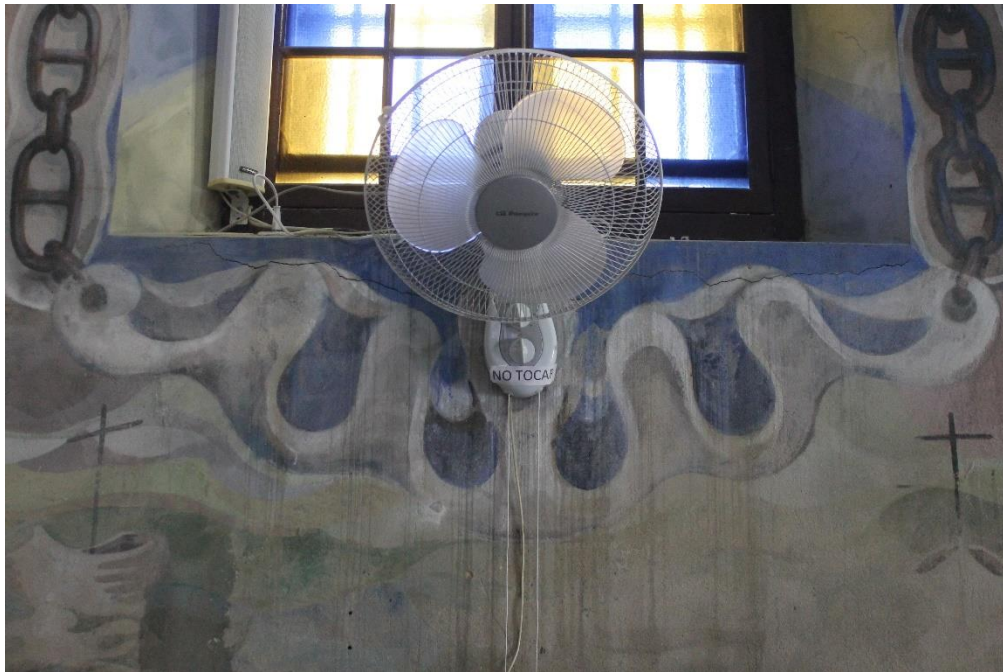
Fotografía 9. Zona inferior de los ventanales. Foto de autor.

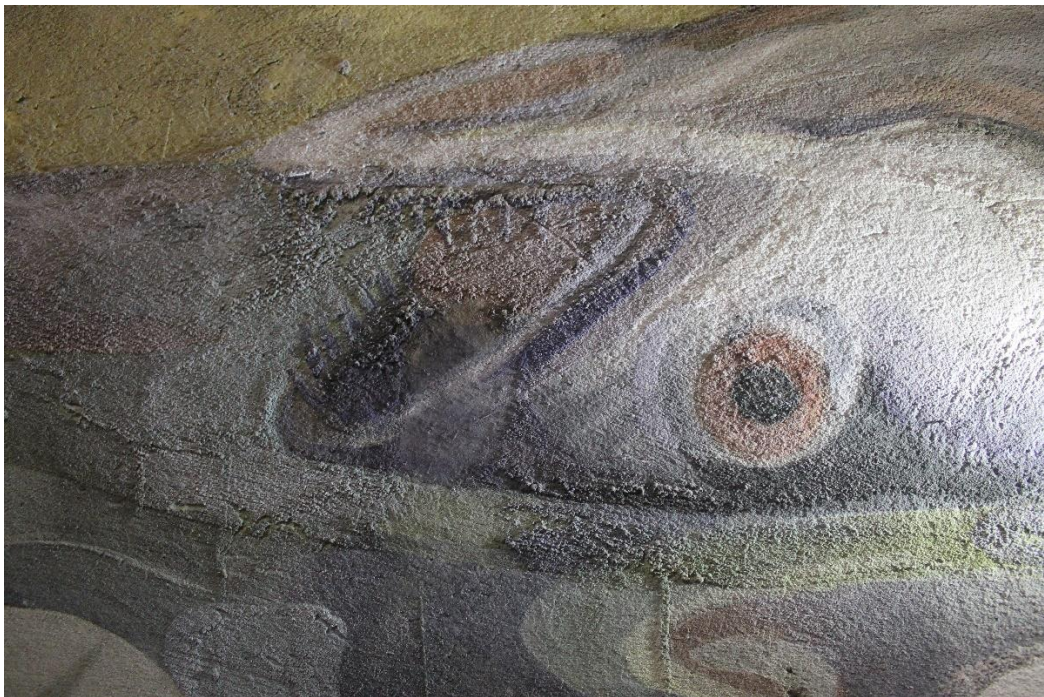
Fotografía 13. Detalle de pulverulencia. Foto de autor.

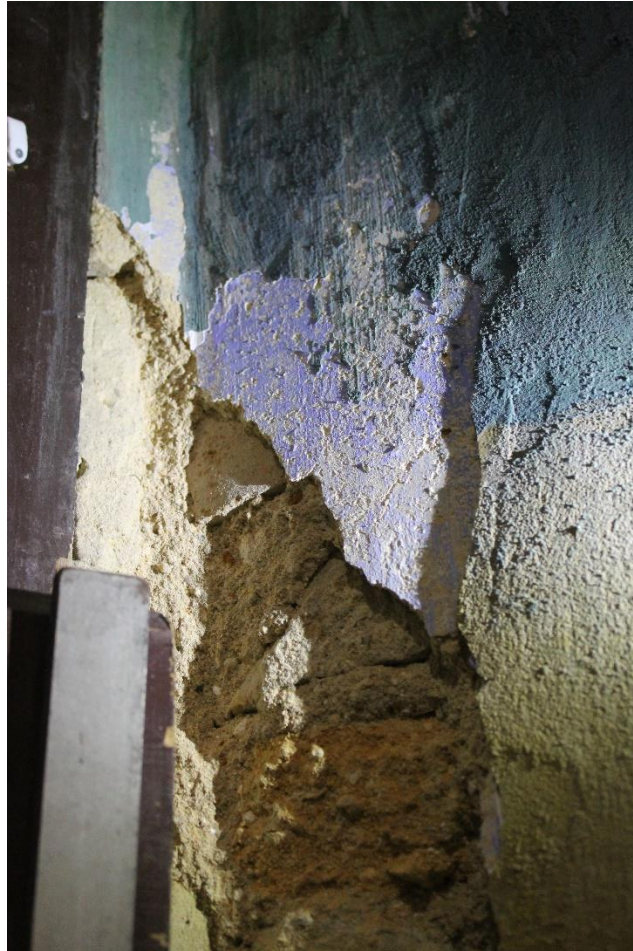
Fotografía 14. Detalle de Agujero en el soporte. Foto de autor.

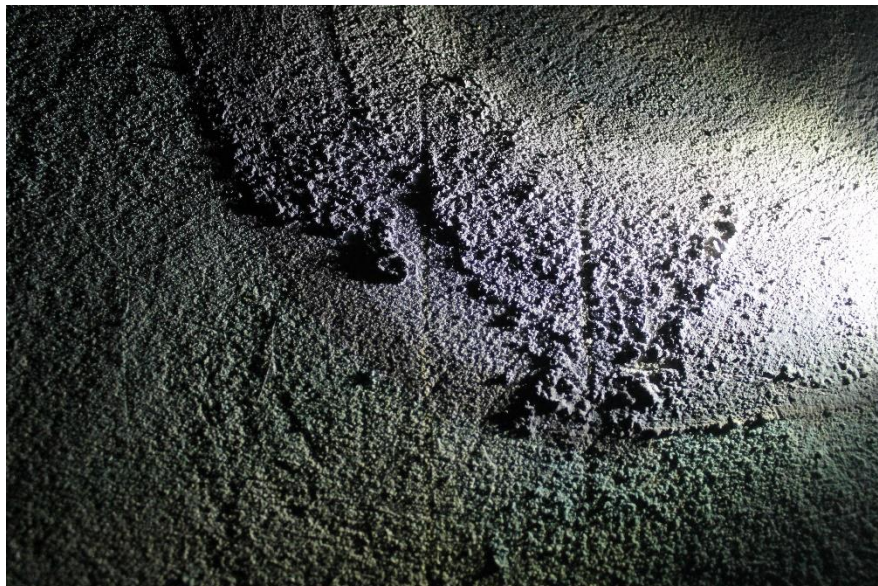
Fotografía 15. Pulverluencia con la luz rasante. Foto de autor.
