Estudio sobre los procesos de corrosión (alteración química) de los materiales pétreos de la Catedral de Sevilla (España)

Corrosion processes (chemical deterioration) on the stones used in the Cathedral of Seville (Spain)

M. A. BELLO Y A. MARTIN
Departamento de Química Analítica
Facultad de Química
Universidad de Sevilla
c/ Prof. García González, s/n - 41012 - Sevilla
ESPAÑA

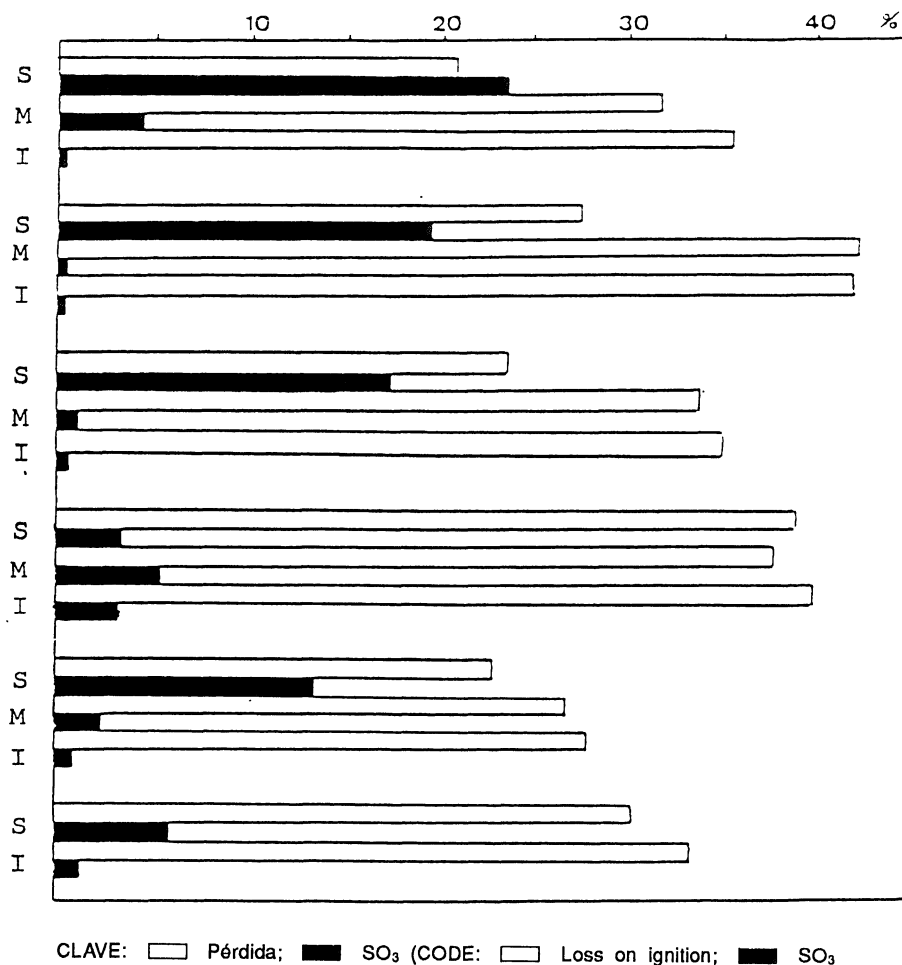
As can be seen in Figure 1 as the deterioration progresses, the loss of ignition decreases and the percentage of SO_3 increases. The nature of the compound formed, calcium sulphate, has been shown by X-ray diffraction. In figure 2 we can see how the deterioration produces a decrease in the quantity of the original calcite and

Fig. 1.—Variación de los porcentajes de pérdida por calcinación y SO_3 con la profundidad para varias muestras de la Catedral.

Fig. 1.— Variation on percentages of loss on ignition and SO_3 with the depth for various Cathedral samples.

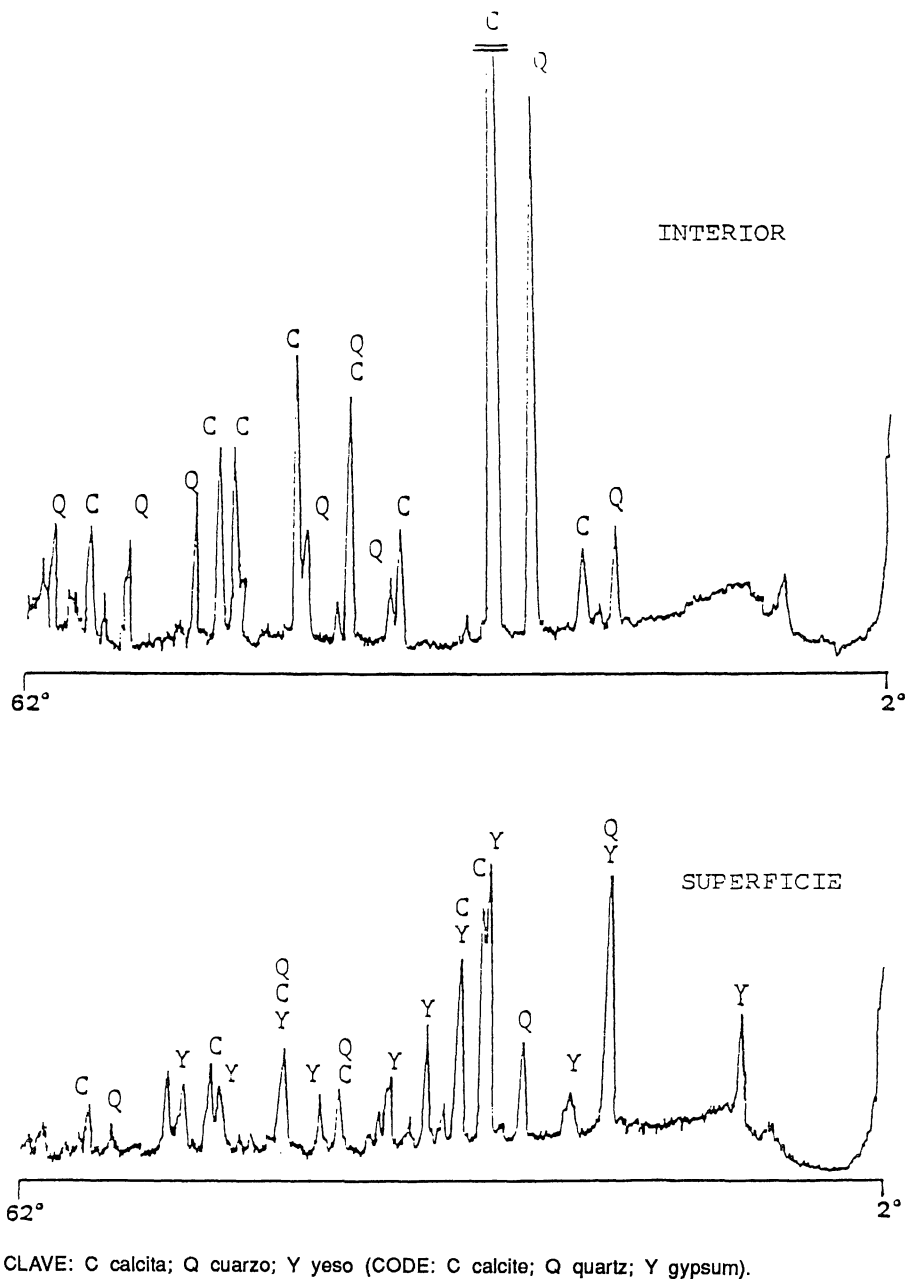
the apparition of gypsum. The degree of conversion becomes so high in some sample that it approaches 80 %.

Fig. 2.—Difractogramas de rayos X de una muestra alterada y de su correspondiente muestra profunda inalterada.

Fig. 2.—X-ray diffraction diagrams for deteriorated stone and corresponding unaltered sample.

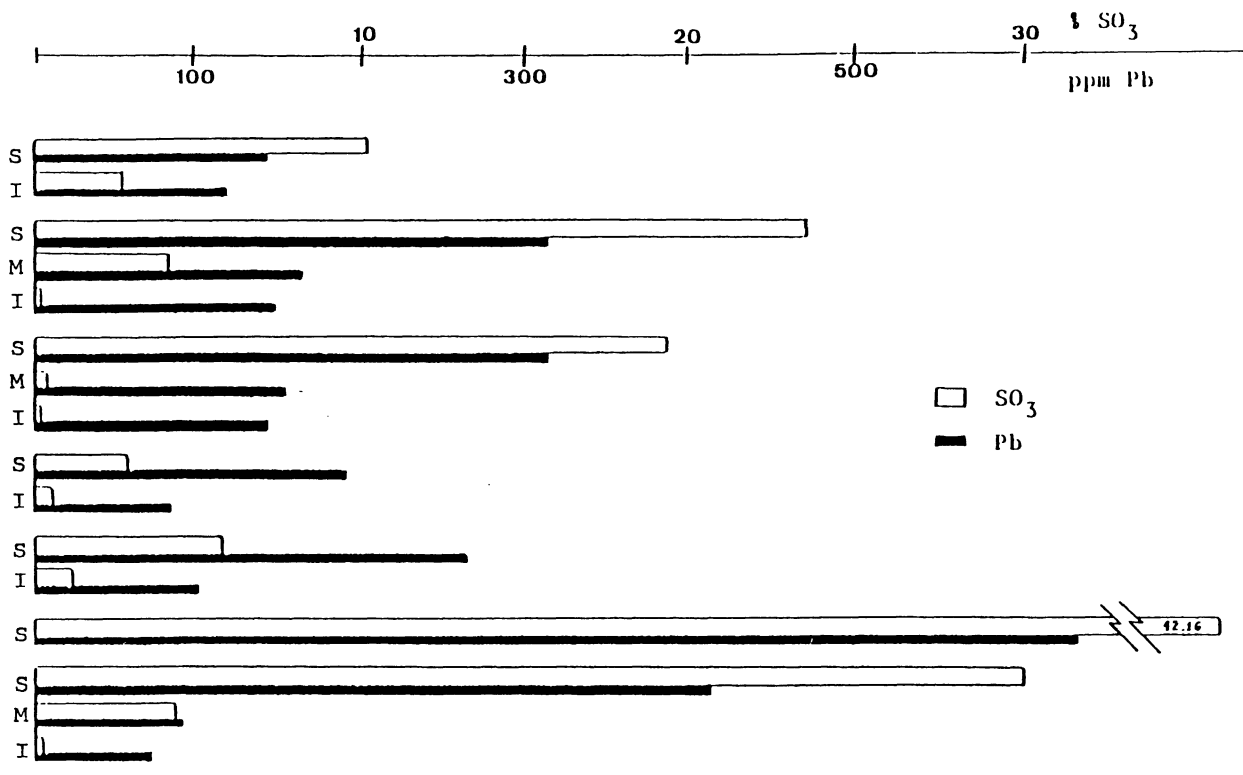
Fig. 3.—Contenidos de sulfato y plomo para varias muestras de la Catedral.

Fig. 3.—Sulphate and lead contents for various samples from the Cathedral.

In Figure 3 the lead and sulphate, contents are represented for several samples from the Cathedral; we see how the lead content decreases towards the interior of the stone, which indicates its external contribution. On the other hand the relationship existing between the sulphate percentage in the stone and the lead content makes us believe that the main source of sulphur dioxide in the surroundings of the building is from the circulation of motor cars.

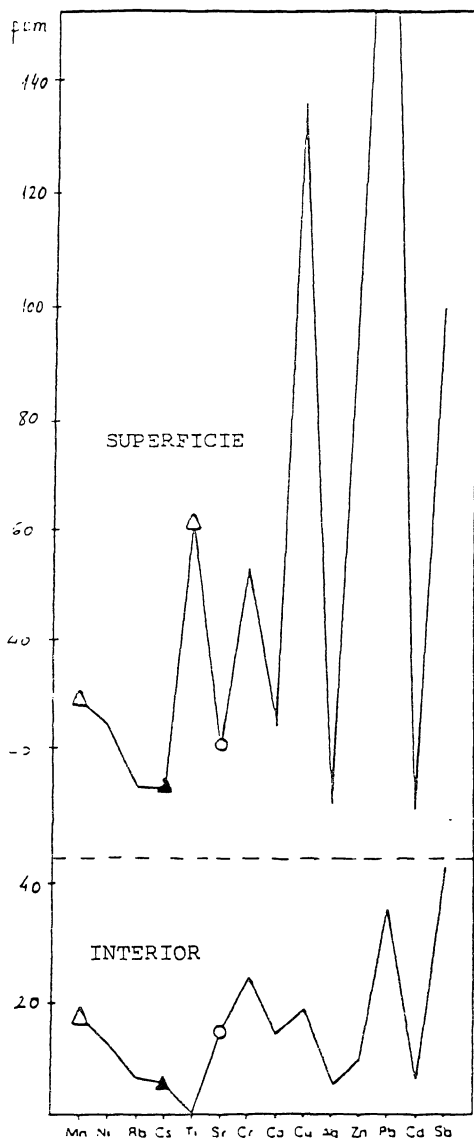
Fig. 4.—"Trace elements enrichment diagrams" for deteriorated stone.

In the "enrichment diagrams of trace elements" in Figure 4 we can appreciate the general enrichment of all the microcomponents in the surface of the deteriorated stone.

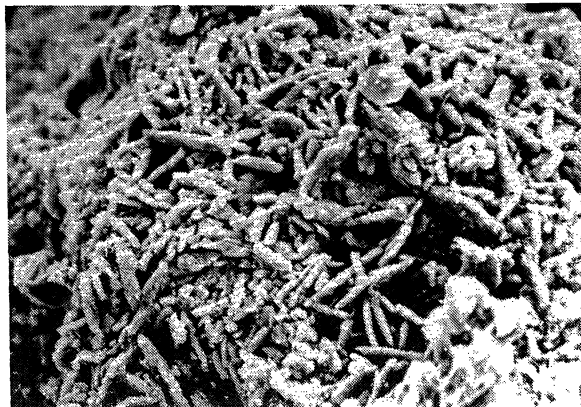
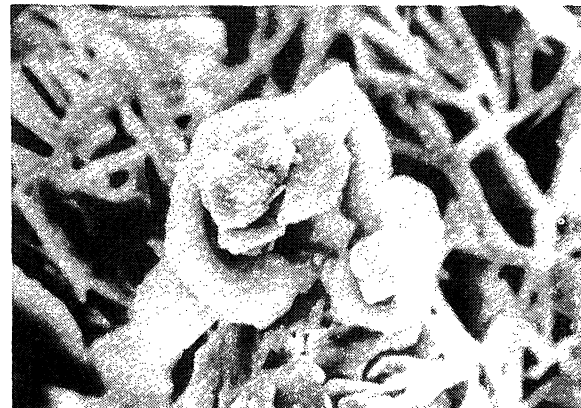
The samples from the building, basically deteriorated by the SO₂ attack, are found "draping" not only on the surface but even at depths of a few centimetres by gypsum crystals which occupy the place of primitive microcrystalline matrix, Figure 8(a), frequently forming very well-defined crystalline structures, Figure 8(b).

Fig. 8.—Microfotografías de material alterado del edificio procedente del Puerto de Santa María. (a) x750; (b) x2.000.

Fig. 8.—SEM micrographs of deteriorated building stone from Puerto de Santa María. (a) x750; (b) x2.000.

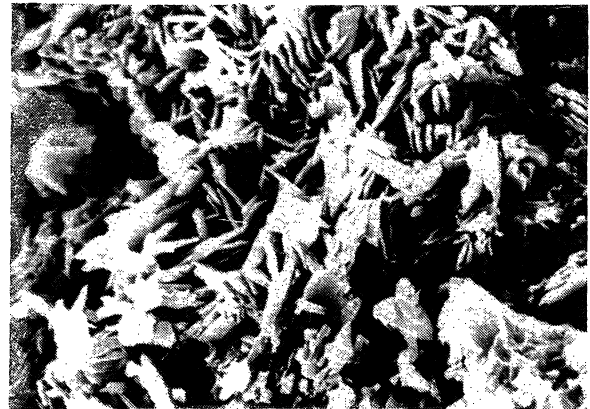
Fig. 10.—Microfotografía de material de Espera alterado (x4.000).

Fig. 10.—SEM micrograph of deteriorated building stone from Espera (x4.000).

softer forms. These materials like those from Puerto de Santa María, undergo a strong deterioration by SO₂ with formation of well-defined crystallizations of gypsum, Figure 10, although lesser in size than those of Puerto de Santa María and only in a fine superficial layer; underneath the crystallization is amorphous and hidden. This fact can be explained by the different pore size distribution in both materials; as can be seen in Figure 11, micropores abound in the materials from Espera, which means their growth is made difficult in the interior of the stone which is exactly the opposite to what happens to the stones from Puerto de Santa María, where the macropores abound.

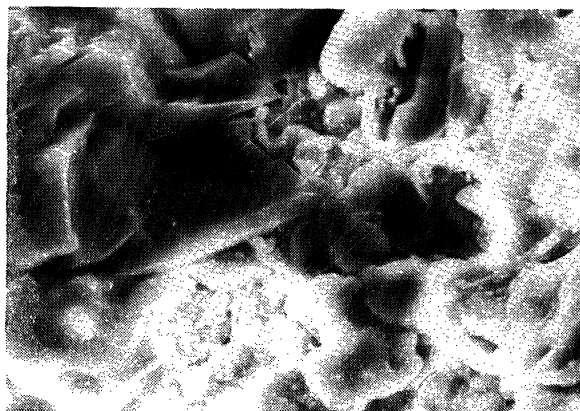
In Figure 18 we can see the deterioration experimented in the stone from Puerto de Santa María at microscopic level, in SO₂ atmosphere and humidity saturation

Fig. 18.—Microfotografía de material procedente del Puerto de Santa María sometido a experiencias de alteración acelerada (x2.000).

Fig.18.—SEM micrograph of stone from Puerto de Santa María before accelerated deterioration experiences (x2.000).

conditions. The surface of the sample is covered by a cracked crust with holes formed by CaSO_4 , according to microprobe data. In some areas where the crusting does not appear, there are gypsum crystals, not yet perfectly formed, joined to the surface.
