# El proyecto de sustitución de los pilares 4C y 5C de la Catedral de Sevilla

**Alfonso Jiménez Martín**

Arquitecto, Director del Proyecto

El 23 de noviembre de 2006 el Ministerio de Cultura inició, a través del IPCE, una obra en la Catedral de Sevilla destinada a reforzar dos de sus treinta y dos pilares.

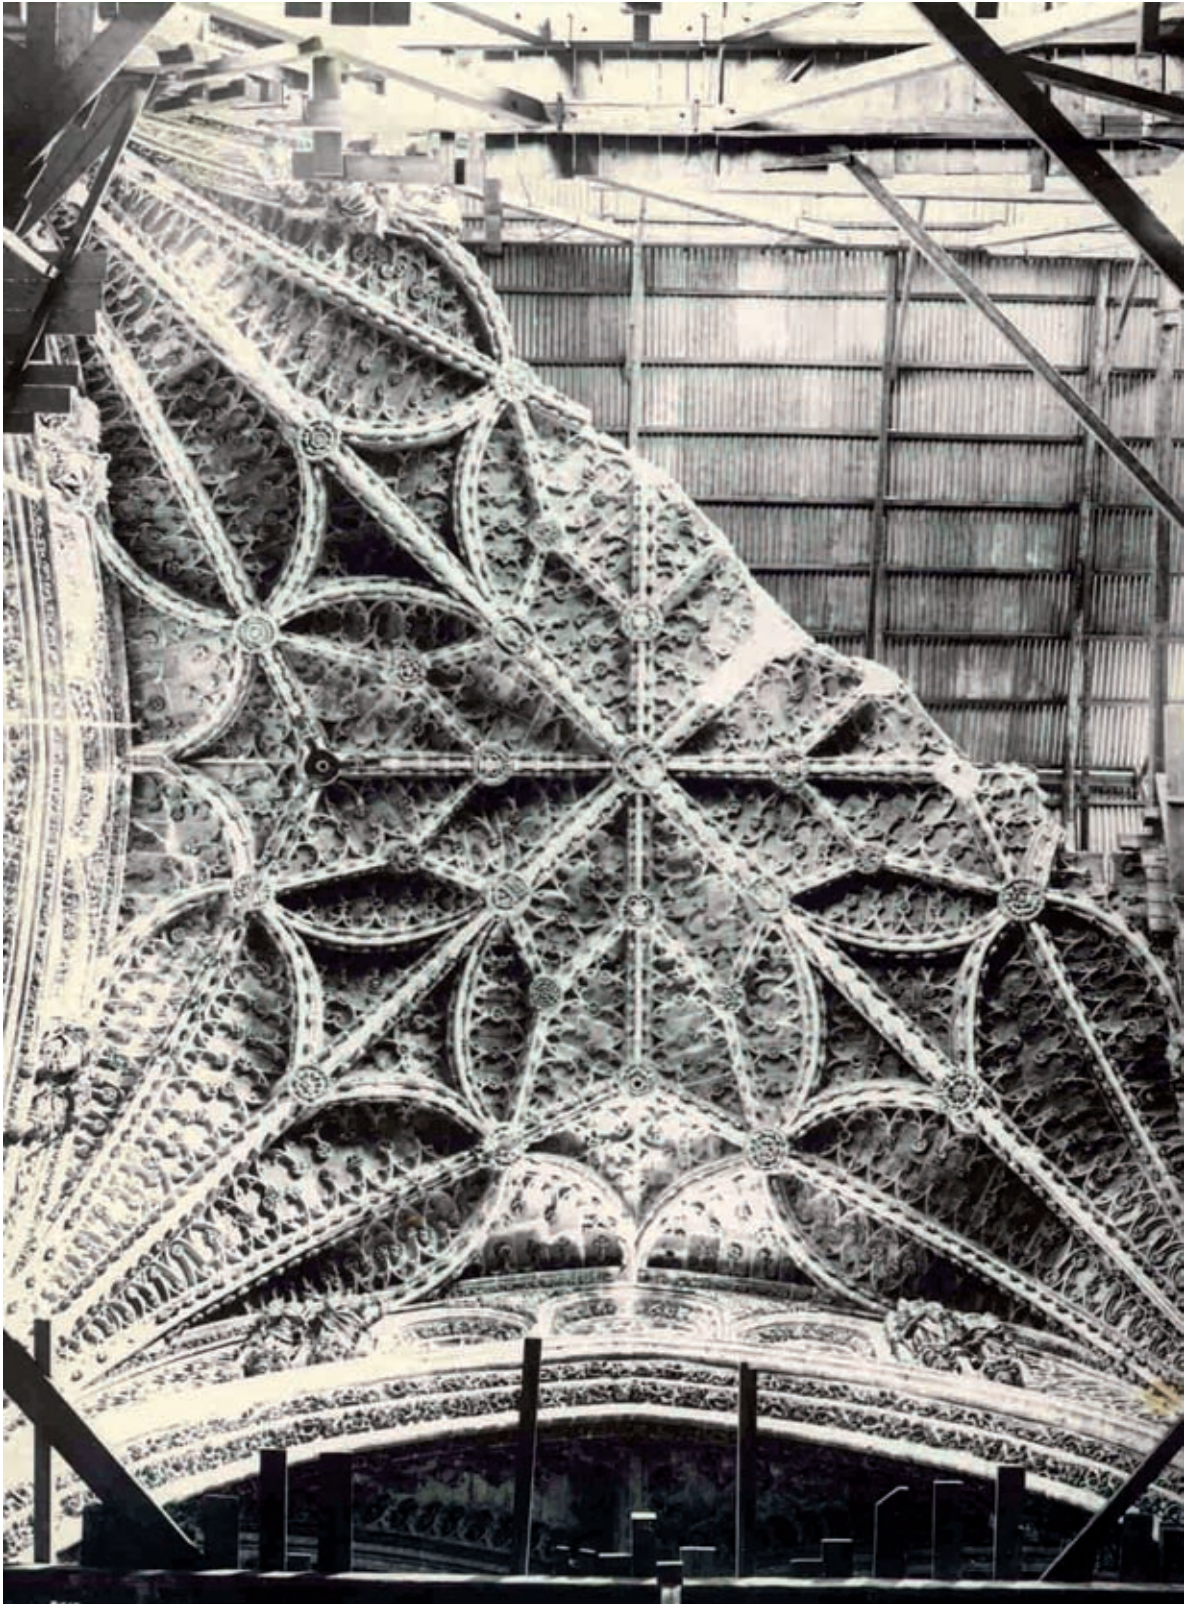
Arriba. Una de las bóvedas dañadas en 1888, ACS.

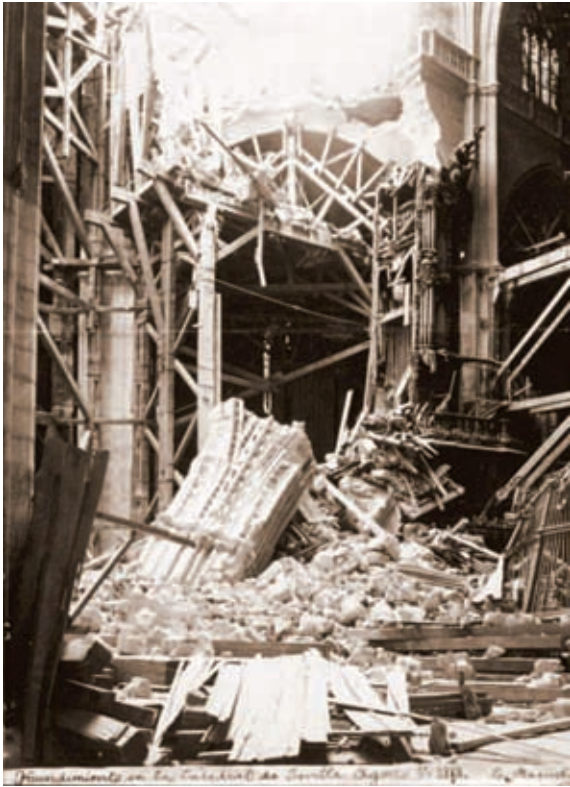
Arriba. El pilar caído en 1888. ACS.

Trescientos setenta años después, en pleno proceso de restauración, cayó también esta bóveda; por entonces el arquitecto Adolfo Fernández Casanova sustituía por completo el pilar 5F, obra que terminó el 4 de abril de 1888. En ningún momento indicó que el pilar 4F estuviera mal, pero lo cierto es que cuatro meses después, el 1 de agosto, sobre las 3 de la tarde, se desmoronó. El arquitecto explicó la ruina por la escasa calidad de los materiales y los seísmos, pero su sucesor, en 1893, mencionó además el descenso de 12 cm que acumularon los morteros empleados en la reconstrucción del pilar 5F, asiento que desequilibró al soporte contiguo. Las fotos y los planos coetáneos acreditan que, pese a la asimetría de cargas y formas, el pilar, que se rompió a unos cinco metros de altura, “por descomposición del tercio medio”, sólo arrastró las mitades adyacentes de las bóvedas que descansaban en él, insinuando que las fisuras naturales de las mismas convertían la estructura del edificio en una malla de “palmeras” autónomas, bien estribada por las capillas y las fachadas.

Joaquín Fernández Ayarragaray planteó en 1890 un proyecto para la reconstrucción “del pilar y semi-bóvedas derruidos [...]”, cuyas obras concluyeron en 1893. A partir de este momento intervino en otros pilares, reforzándolos mediante inyecciones de cemento, que Fernández Casanova llamó despectivamente “geringamientos”. De ellos aún se percibe en el pilar 5H una perforación y el sobrante de la lechada, cortada por la última obra que ha afectado a los pilares, la de “recalzo de los sesenta

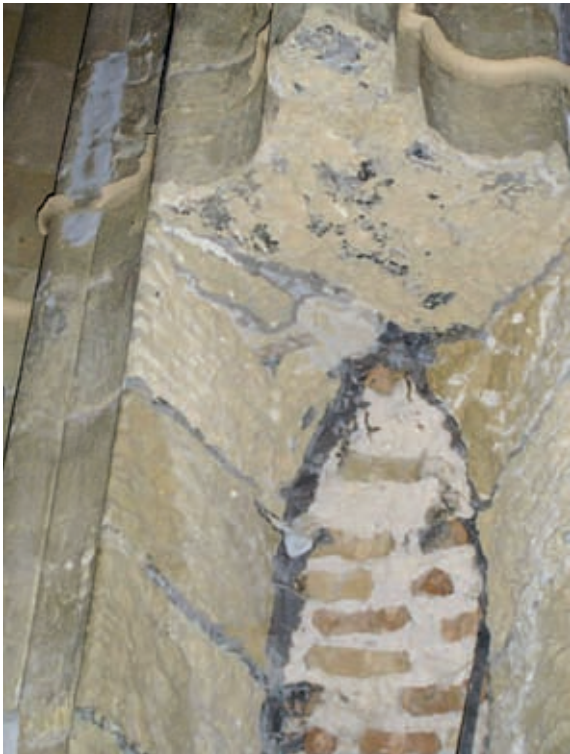
Abajo. Jeringamientos de cemento en el pilar 4C.  
Fotografía: J.L. Baron.

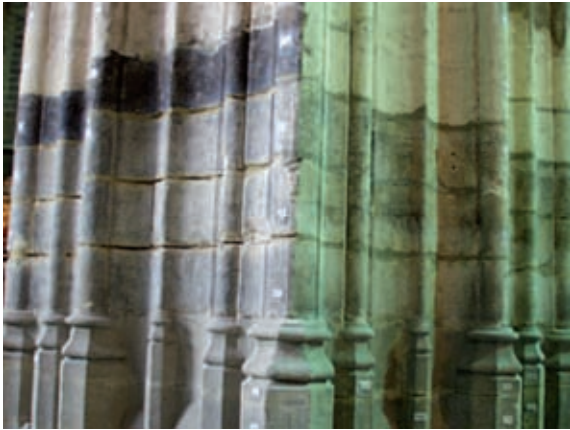
La base del pilar 5C. Fotografía: A. Jiménez.

En 1987 propuse al Cabildo controlar el pilar 5C, cuyo basamento aparecía fisurado y con testigos de yeso, rotos y sin fecha, y también el 4C, con una amplia grieta a unos metros de altura que, aunque afectaba sólo a un baquetón, era muy aparatosa. En realidad no eran éstas dos las únicas del edificio, pero sí las más visibles, ya que hay otras, formidables y muy antiguas, en arcos y muros del brazo norte del Trascoro y otras, de menor cuantía y con huellas de reparaciones, en otros muchos lugares, incluidos pilares, y ello sin contar las fisuras de las bóvedas que, de acuerdo con la teoría del comportamiento plástico divulgada por J. Heyman, son normales y, en principio, inocuas. Conviene señalar que no tenemos denuncia alguna de problemas anterior a 1987 sobre el estado de los pilares 4C y 5C aunque, como veremos, el primero fue inyectado afines del siglo XIX.

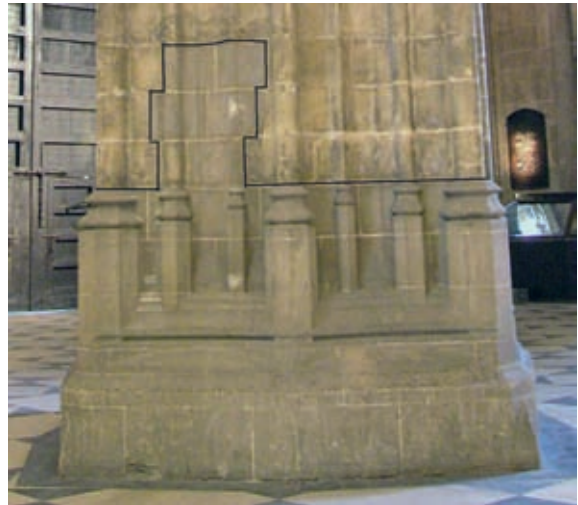
pilares que constituyen el apoyo de la nave central y laterales”, tarea que dirigió entre 1911 y 1915 Joaquín de la Concha Alcalde. Su trabajo consistió en sustituir la mayoría de los sillares del basamento y el fuste hasta su tercera hilada, lo que explica la diferencia de textura y color de la piedra y las irregularidades de su aparejo. Hasta aquí el proceso histórico que concierne a los pilares que, aun siendo válido para todos ellos, ha ofrecido multitud de datos particulares, por lo que no conviene generalizar.

La intervención de 1911 realizada. Fotografía: A. Jiménez.

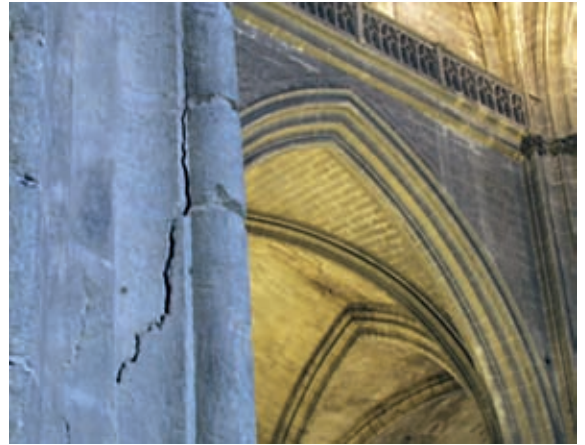
Arriba. Protección de la excavación de la cubierta. A la derecha. Grieta del pilar 4c. Fotografías: A. Jiménez.

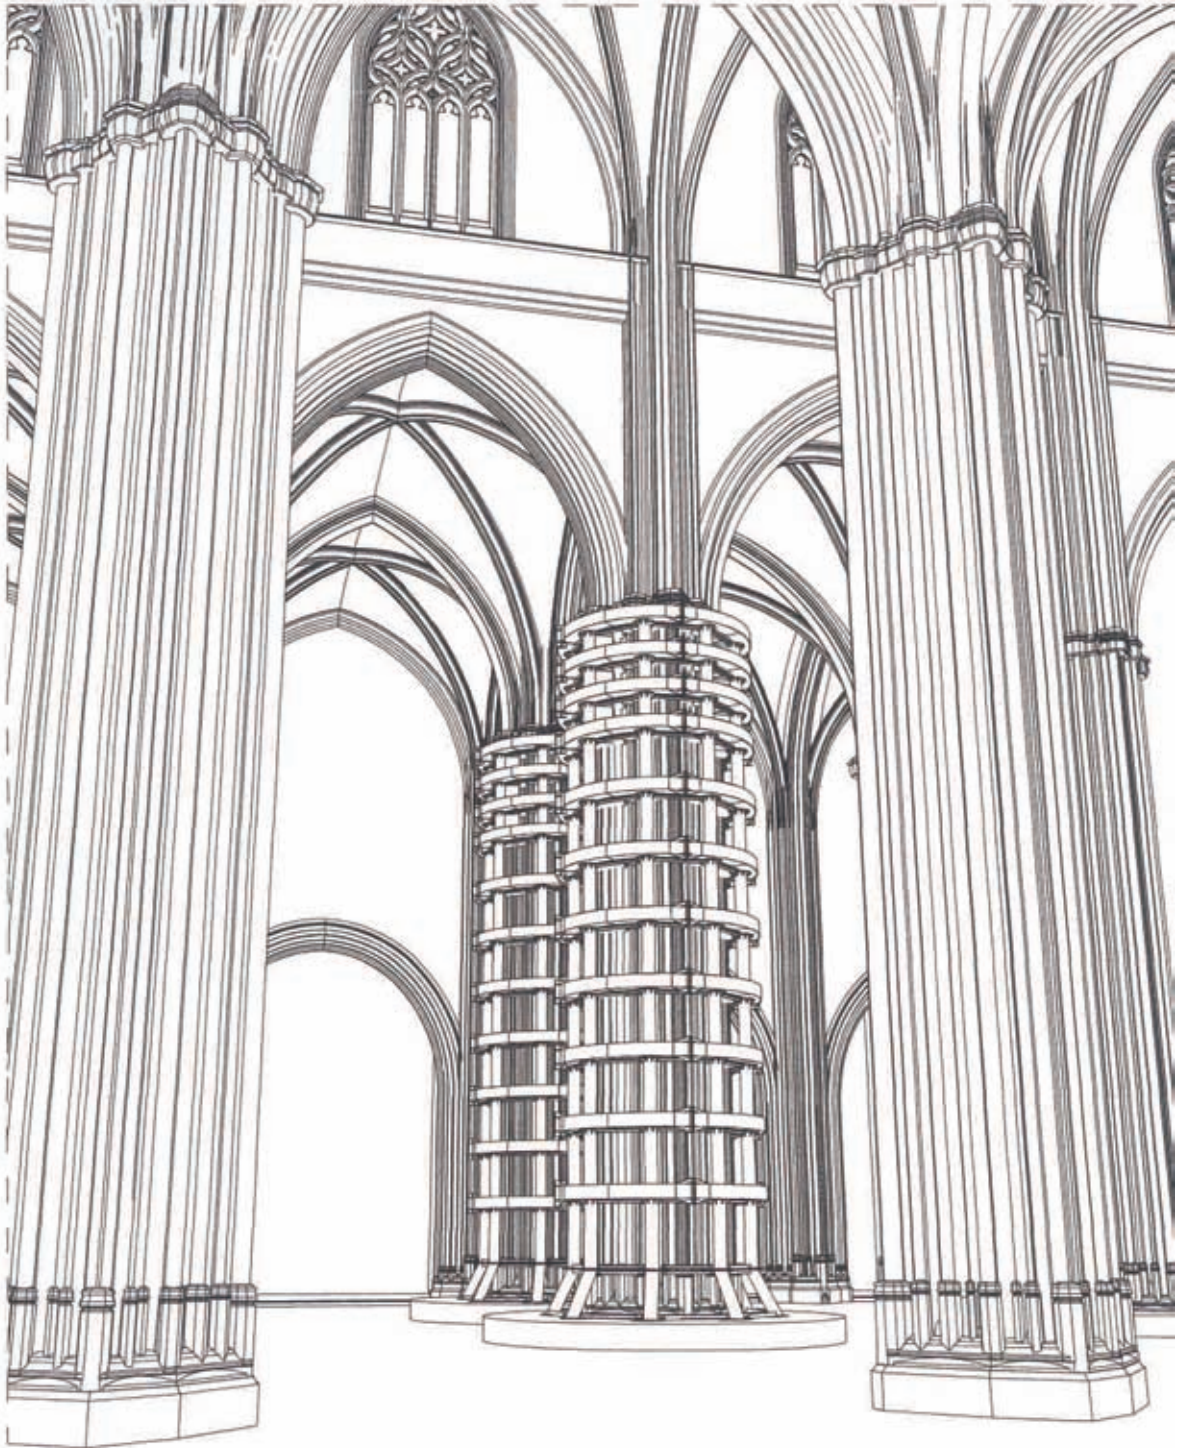
Arriba. Imagen final del proyecto de apeos. Dibujo R. Angulo.

Con estos datos, entre otros, se redactó un proyecto destinado a auscultar y apeaar los dos pilares que obtuvo licencia municipal en junio de 1999. Preveía, y así se ha realizado, construir un anillo de hormigón armado para llevar las cargas a la solería, debidamente protegida, y de ésta al hormigonado del subsuelo y al cimientto. En este elemento se anclaron ocho tubos de acero con capacidad para apeaar toda la fábrica que carga cada pilar y que, a la vez, sirviese como andamio. Esta estructura metálica abrazaba el pilar mediante grandes ruedas de madera con una llanta metálica exterior, seccionada para poder tensar y des-tensar cada rueda, tocando la piedra mediante una “venda” de neopreno y yeso, conformando todo ello una compleja férula discontinua, complementada con escaleras, pescantes volados, barandas, protecciones y redes. Una red de sensores (termómetros, higrómetros, clinómetros, acelerómetros, distanciómetros, bandas extensométricas, células de carga y anillos de deformaciones relativas, hasta sobrepasar ampliamente el centenar) efectuaba lecturas cada cinco minutos, que se recibían en un ordenador a pie de obra, en el que un programa llamado Merlín, de “Kinesia, Ingeniería de Auscultación”, monitorizaba los dos pilares y sus apeaos sin interrupción, incluso permitía auscultarlos por Internet. La duración prevista del proceso aconsejó en 2006 rediseñar todo el conjunto, cambiando los sensores y el programa a los de última generación. Este sistema ha permitido que cualquiera de los miembros de la dirección facultativa y de la dirección de obra tuviese información en tiempo real y que, además, pudiera introducir comentarios y observaciones, constituyendo un registro muy ágil. Tal vez el dato que más sorprendió en su momento fue saber que el movimiento diario de subida y bajada de las claves de las bóvedas estaba entre 2 y 3 cm, a compás de la evolución cotidiana de la temperatura ambiente.
