El Monasterio de Santa Paula en Sevilla.
Intervención en el cuerpo de escalera

PH47 - Febrero 2004

El Monasterio de Santa Paula en Sevilla. Intervención en el cuerpo de escalera

Emilio Minguito Sarrión¹ > Inmaculada Espinosa Vargas² >
Francisco Javier Alejandro Sánchez³

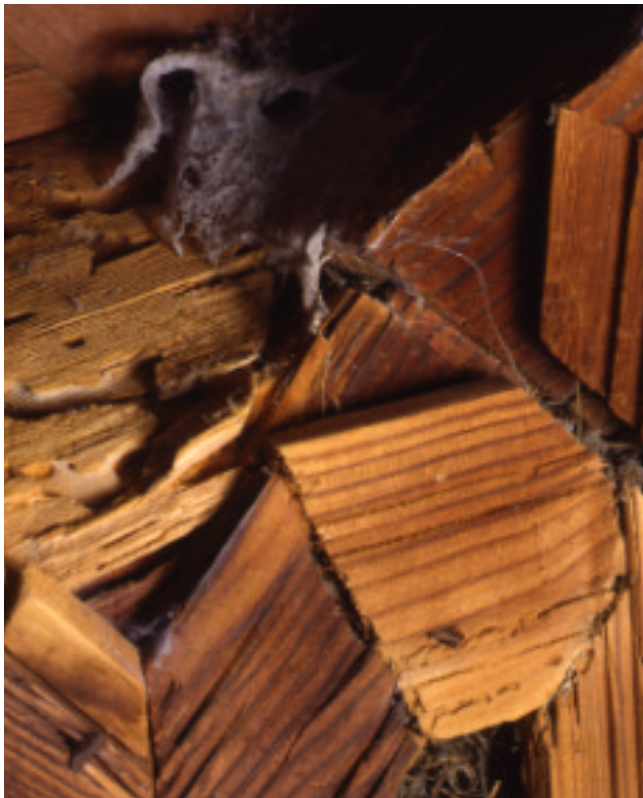
4

Tras el ataque fúngico, el aspecto de la madera varía, como consecuencia de una acción preferencial sobre sus distintos componentes (como es el caso de la pudrición blanca). La madera se vuelve blanda, por la destrucción de la celulosa y la lignina, dejando la madera blanquecina, ligera y con aspecto fibroso (Fig. 4)

4. Detalle del almizate. La pudrición blanca deja la madera blanda, ligera y con aspecto fibroso. Se observa igualmente ataque de carcoma grande, telas de arañas y nidos de aves.

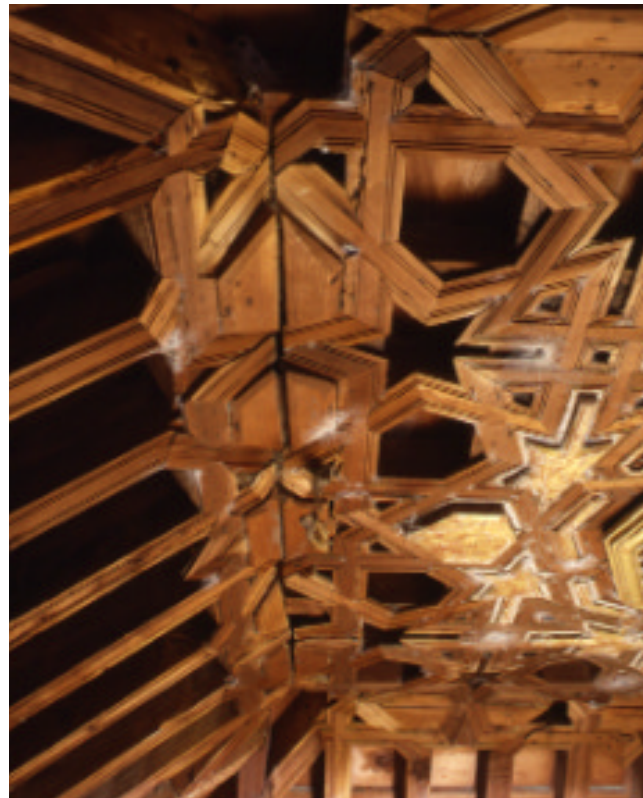
5

Se observaba en la armadura la separación de piezas debido a problemas estructurales, incluso pérdidas puntuales de piezas en el almizate y fisuras en pares y tablas, todo ello por el mismo motivo. La hilera de la armadura se encontraba partida y apuntalada (Fig. 5).

5. El almizate (o harenuelo) manifestaba problemas estructurales, pérdida de piezas, ataques xilófagos, ataques fúngicos, policromías desprendidas y suciedad generalizada.

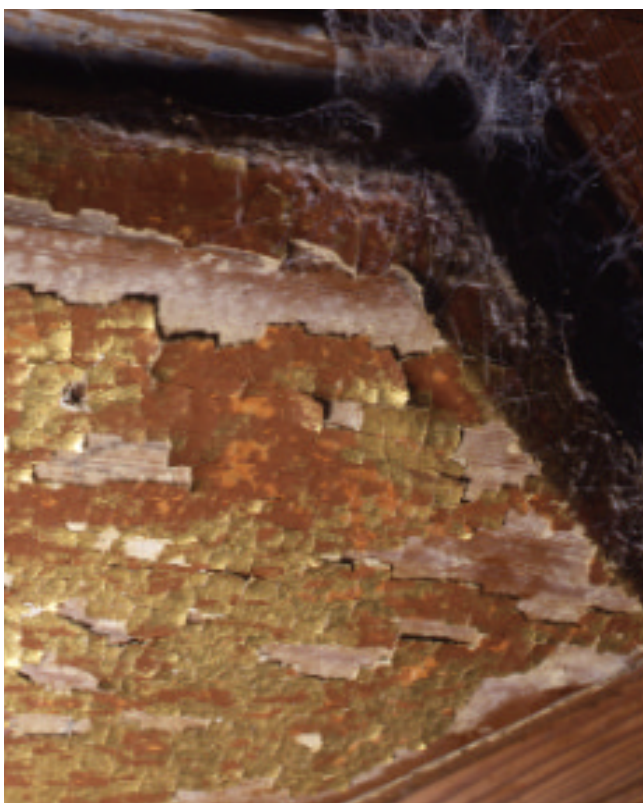
6

La policromía del almizate y la de la tabla del alicer o arrocabe presentaba problemas de levantamientos y arqueados (por merma del soporte), desprendimientos de las capas (por oscilaciones de humedad y temperatura y por envejecimiento del aglutinante) y suciedad generalizada. La suciedad de la armadura se observaba generalizada, con gran cantidad de telas de arañas y nidos en el entramado de la lacería (Fig. 6).

6. La técnica empleada para el dorado es el método del agua. Se pueden observar los levantamientos, arqueados y desprendimientos generalizados de las policromías.

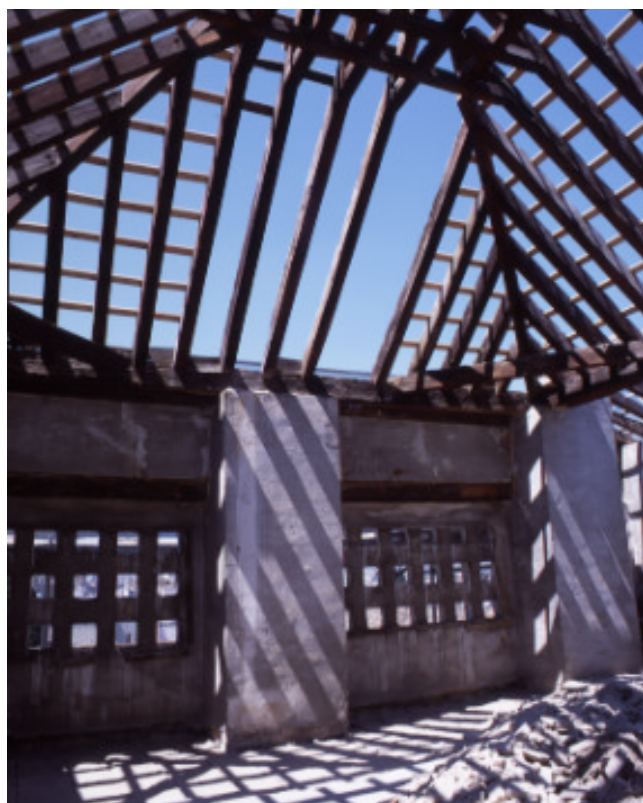
7

7. La cubierta de las miras, una vez levantado el material de cobertura y desmontada la tablazón. Han sido sustituidos dos pares y el 75% de los tapajuntas.

hongo. Además se optó por el resane de la madera en fase de pudrición (Fig. 7).

Una vez realizado el tratamiento químico, se procedió a sustituir dos pares que se encontraban partidos y afectados por pudrición. En el resto de los pares, así como en los cuadrales, con importantes pérdidas de sección debido a la pudrición, pero localizada en las cabezas, se eliminó la madera dañada y se procedió a rehacerlas encofrando la sección, introduciendo varillas de fibra de vidrio (que penetran en la madera sana) y rellenando con morteros de formulación epoxídica, que contienen resina epoxi, un endurecedor (que hace que la mezcla se convierta en un plástico termoestable) y cargas (materiales inertes para mejorar cualidades, como el módulo de elasticidad o el coeficiente de dilatación térmica). Ante la posibilidad de entonar las resinas utilizadas mimetizándolas con la madera, el equipo optó por no hacerlo, de modo que los refuerzos fueran evidentes. Suele ser un criterio utilizado en las obras que ejecuta este Servicio de Rehabilitación, que el clero habitualmente no comparte (Fig. 8).
