# La Restauración del Retablo Mayor de la Iglesia Parroquial de San Vicente Mártir.

Germán Pérez Vargas

### **Retablo de San Vicente Mártir (Retablo Mayor)**

## **RESTAURACIONES**

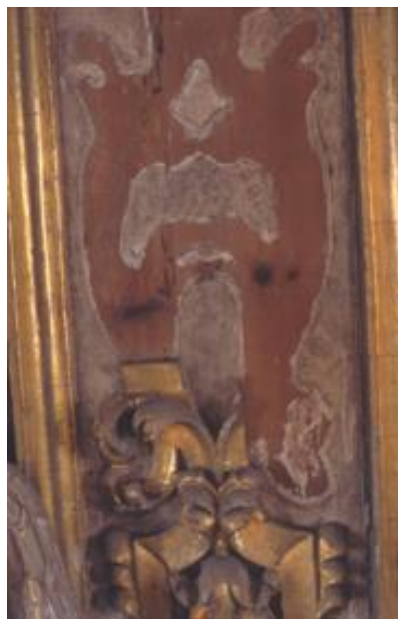
El estado de conservación del retablo se califica como deficiente. En primer lugar se advierte la falta de numerosos motivos ornamentales, principalmente volutas, distribuidas en cornisas y enmarques situados en diferentes zonas del retablo.

Entre los daños que presenta el soporte lúneo, se encuentran pequeñas grietas de los ensamblados debidas a movimientos de dilatación/contracción propio en las uniones de distintas piezas, y a la cristalización de las colas adhesivas que las unen.

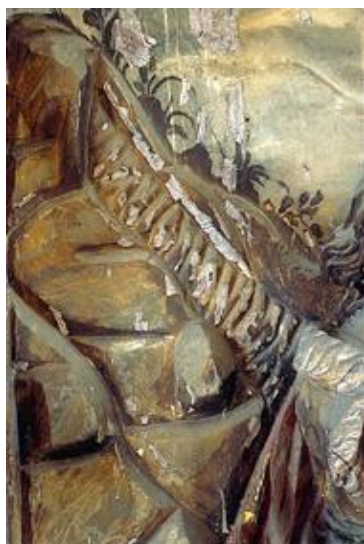
Existen también daños producidos por ataque de insectos xilófagos que aunque en la actualidad han desaparecido dejaron su huella al eclosionar al exterior produciendo orificios que al observarlos se dedujo que se trataba de *Histus Hilotrupes*. También se encuentran numerosos orificios y zonas de desgaste y abrasión localizados irregularmente en numerosos puntos del retablo, debido sobre todo a puntillas clavadas y eliminadas posteriormente.

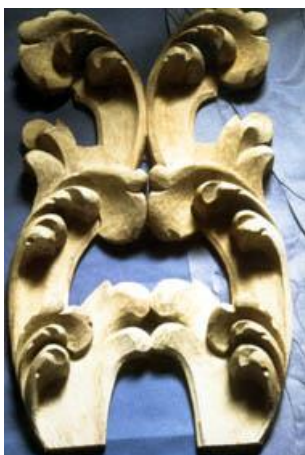
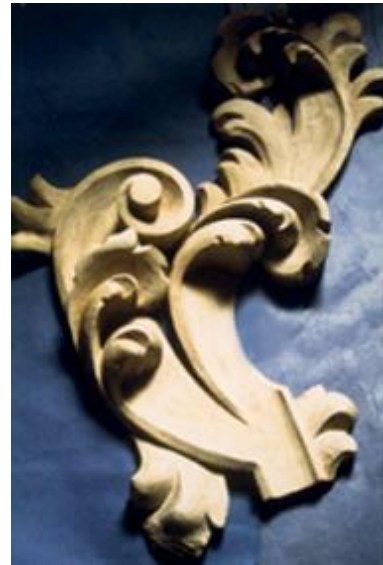
La zona donde mayor pérdida tenía y sus piezas habían desaparecido era en el ático, al margen izquierdo que enmarca la hornacina de San Juan Bautista.

El procedimiento que se utilizó fue el siguiente: al estar las piezas desaparecidas tenían las marcas fijadas al retablo, por lo que era fácil de averiguar; se obtuvieron mediante un calco de papel de seda toda la falta de piezas, una vez obtenido el dibujo en plantilla y con

apoyo de diapositivas del margen derecho, se tenía claro la ejecución. La madera para tallar las piezas, se eligió el cedro, cortada la madera en las plantillas obtenida anteriormente y ensamblada, se tallaron dejándolas totalmente lijadas para su posterior preparación y recibir el oro correspondiente.

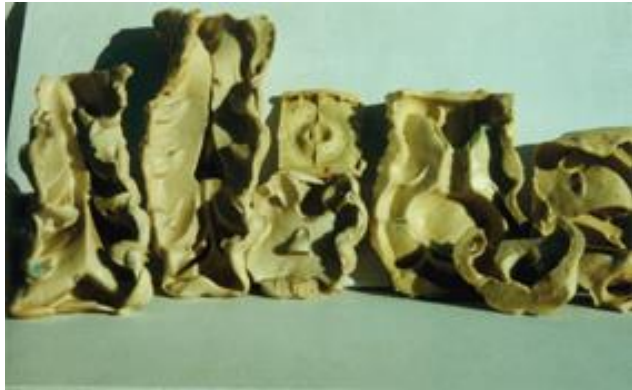
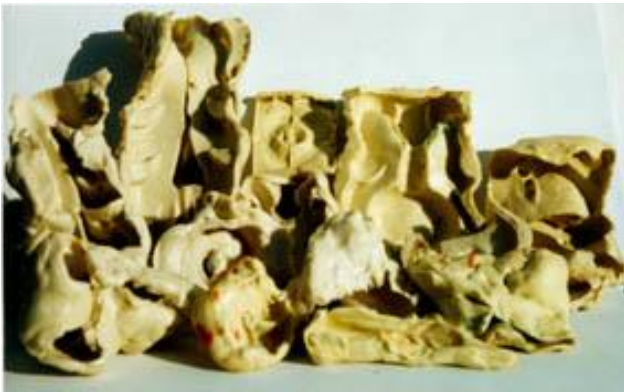
Las piezas donde más faltaban eran desde el camarín de la Virgen hacia el banco, la gran mayoría de las piezas estaban repartidas y repetidas en motivos florales de los estípites, ménsulas y basamentos. Para poder realizar tal cantidad de piezas; veinte; se eligió el procedimiento de moldes de silicona -RTV 585 con catalizador 60R- para poliéster.

El procedimiento seguido fue el siguiente: la silicona viene envasada en estado de gel y junto con el catalizador se amasan muy homogéneamente para que tenga la mayor dureza y elasticidad; como en el retablo, las piezas estaban en posición vertical y situadas de frente y laterales, era complicado realizar

La silicona una vez amasada, se coloca en la pieza por sistema de apretón a un mismo grueso, en este procedimiento se eliminó el contramolde, que se sustituye con un buen grueso a la silicona, que a su vez sirviese de contramolde.
