CARACTERÍSTICAS DE AMBAS URBANIZACIONES

CARACTERÍSTICAS DE LAS CONSTRUCCIONES

CONCLUSIONES

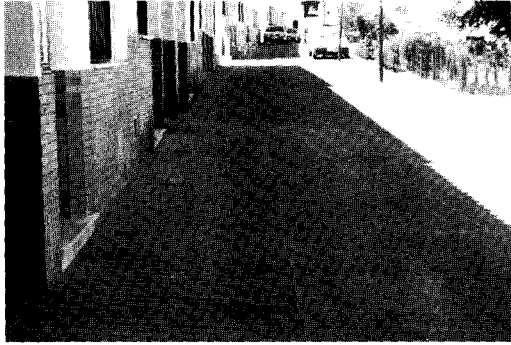
La falta de protección, hace que la cimentación de los edificios del PP-1 se vean muy afectados por las condiciones climáticas. En cambio, en los edificios de la ciudad de Itálica, al tener el porche, la construcción principal está protegida. En la figura 8 vemos una reconstrucción en las ruinas de Itálica de la parte inferior del porche y comercios. En la figura 9 vemos una imagen de calle desolada, sin adaptación al terreno, con pendiente forzada del PP-1. Idem en las figuras 10 y 11. Si nos fijamos en esta última, vemos que las losas no resisten el paso de vehículos.

Figura 11
Calle en el PP-1.
