# Morfología macroscópica de alteración de la piedra de la catedral de Guadix/España

## *Macroscopical morphology of deterioration of the stone in the cathedral of Guadix/Spain*

M. ALCALDE, Dr. Ing. Industrial. Dto. de Ingeniería Química y Ambiental.  
A. MARTIN, Dr. en Ciencias Químicas y Geológicas. Dto. de Química Analítica.  
UNIVERSIDAD DE SEVILLA/ESPAÑA

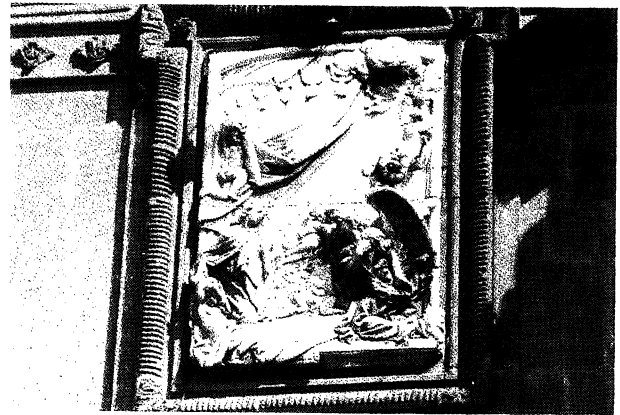
b) Depósitos de polvo en los pliegues de las esculturas.

b) *Deposits of dust in the folds of the sculptures.*

*The biggest deposits of dust are in the areas sheltered from the wind and rain (internal volumes, behind the columns, etc.), under the cornices (Fig. 1c and 2d) and, even more evident, under the folds of the marble sculptures (fig. 1b). Eflorescencias are not found except, exceptionally and with no interest, in some incident caused by the contributions of salts from a nearby mortar.*

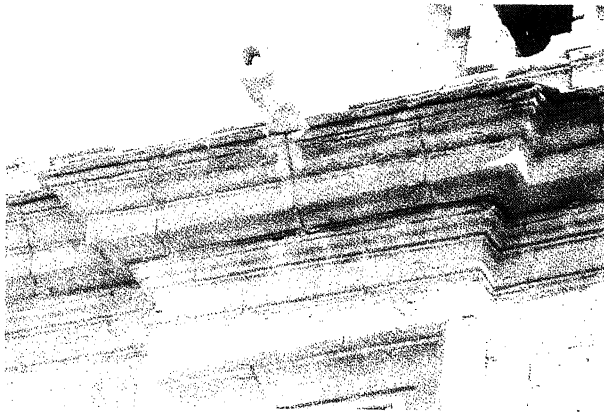
c) Depósitos debajo de las cornisas.

c) *Deposits under the cornices.*

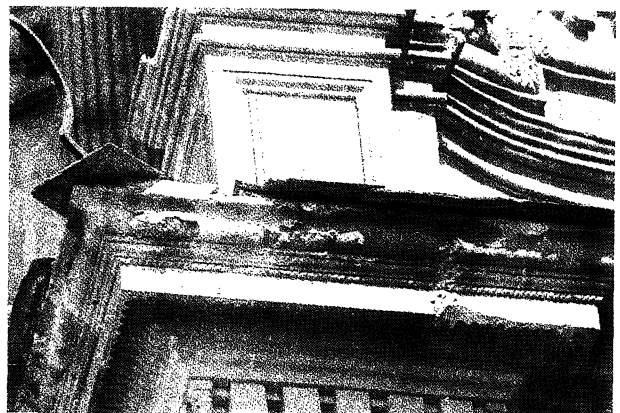
d) Disyunciones de películas y disgregaciones en las cornisas.

d) *Film disjunctions and disintegrations in the cornices.*

*The existing deposits below the cornices usually become coherent due to the development of microorganisms and, sometimes, even become waterproof; the humidification and drying cycles separate these deposits from the stone in the form of film disjunctions (Fig. 1d) although this is not widespread. However, contour scaling which follows the contour of the surfaces is much more frequent, sometimes more than a centimetre thick, especially in the sunbaked areas and those covered by lichens (Fig. 1e). Swelling deformation usually precede these disjunctions.*

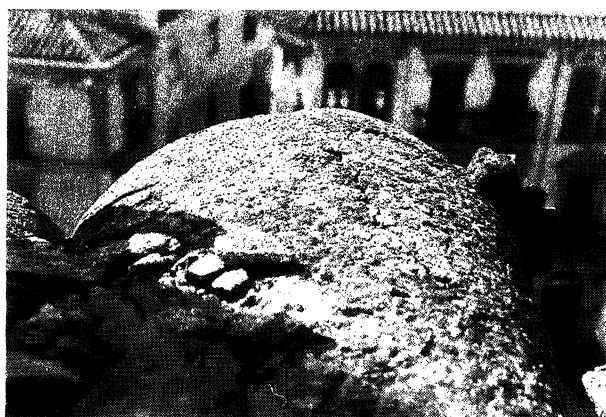
e) Disyunciones de placas.

e) *Contour scaling.*

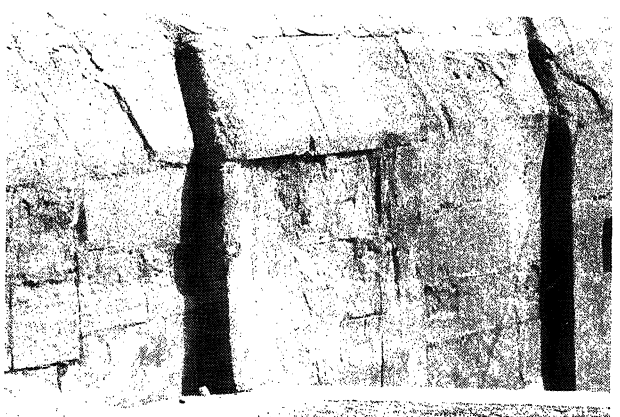
f) Arenizaciones en los zócalos.

f) *Grain disgregations in the socles.*

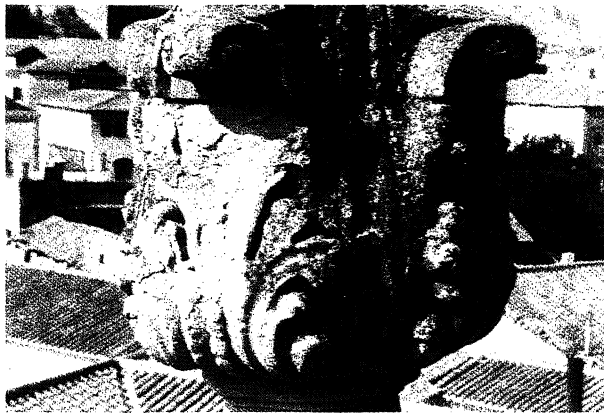
a) Arenizaciones en los pináculos.

a) *Grain disgregations in the pinnacles.*

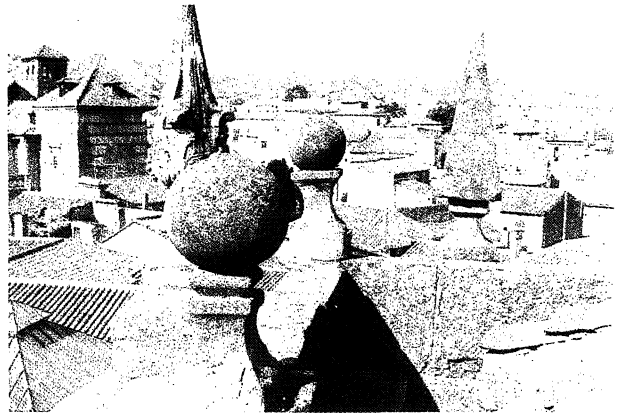
b) Fisuras en los pináculos y bases.

b) *Fissuring in the pinnacles and basemnt.*

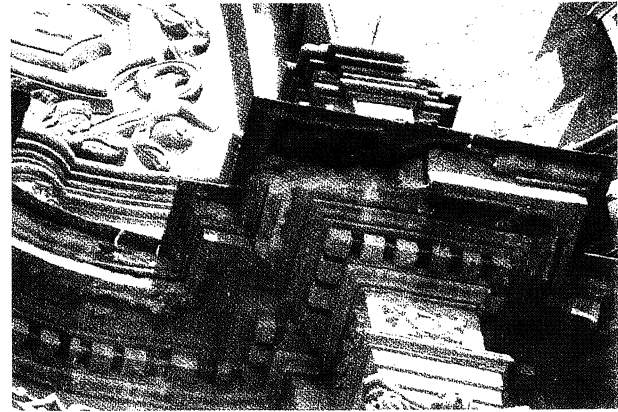
d) Fragmentaciones en las corisas.

d) *Spalling in the cornices.*

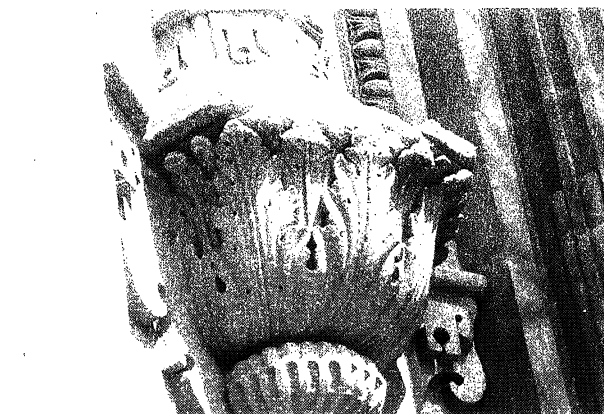
e) Fragmentaciones en capiteles.

e) *Spalling in capitals.*

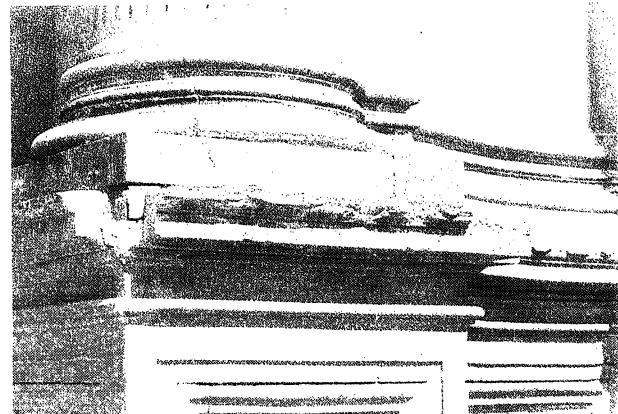
f) Fracturas y fragmentaciones en mármoles.

f) *Cracking and spalling in marbles.*

Los mármoles de la parte inferior de la fachada padecen **fracturas**, a veces de grandes dimensiones y **fragmentaciones**, en general pequeñas pero muy numerosas, en las molduras y ángulos. Algunas **fracturas**, que se prolongan en diferentes bloques, parecen invocar problemas de cargas (Fig. 2f).

*The marbles of the lower part of the façade suffer cracks, sometimes very big, and spalling, little in general but very numerous, in the chaplets and angles. Some cracks, which are prolonged in different blocks, seem to invoke weight problems.*

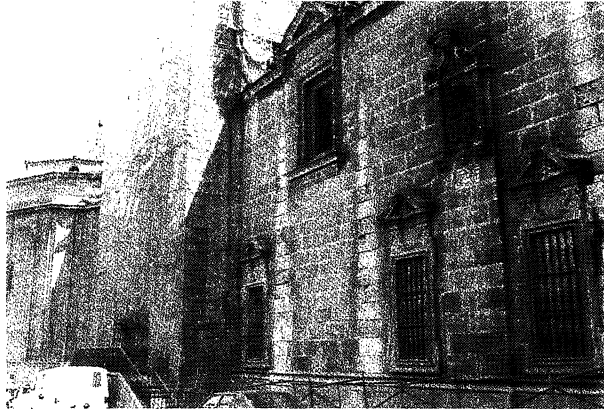
a) Pátina ocre en toda la fachada.

a) *Ochre patina all over the façade.*

*Stains are observed under the windows caused by the bars (Fig. 3e) as well as ochre patinas all over the façade (Figs. 3a and b). The dust deposits are accumulated in areas sheltered from the rain, such as under the cornices, in the friezes and the tympanums of the windows which contrast greatly with the areas washed by water that falls from the gargoyles (Figs. 3b and 4c). They are larger on the first level than on higher ones and more so on the stretch from the left of the portal to the right. Guano deposits are hardly seen except on one window to the left of the portal where there is a pigeon nest.*

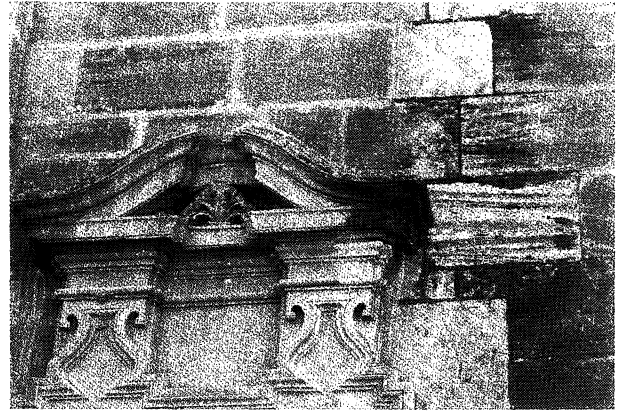
b) Contraste entre zonas con pátina y depósitos y zonas lavadas.

b) *Contrast between washed areas and those with patina and deposits.*

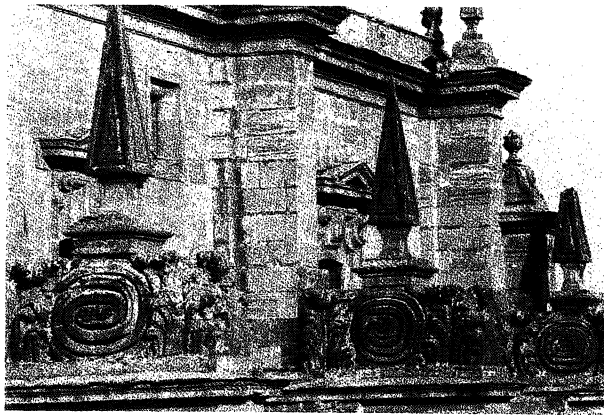
c) Mayor desarrollo de líquenes en superficies orientadas al Norte.

c) *Greater growth of lichens on the surfaces facing North.*

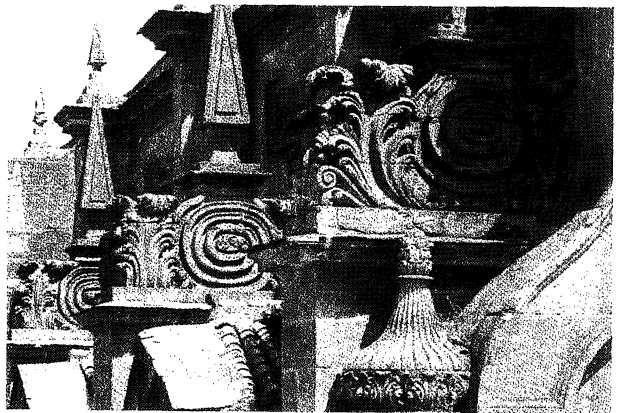
d) Menor desarrollo de líquenes en superficies orientadas al Sur.

d) *Smaller growth of lichens on the surfaces facing South.*

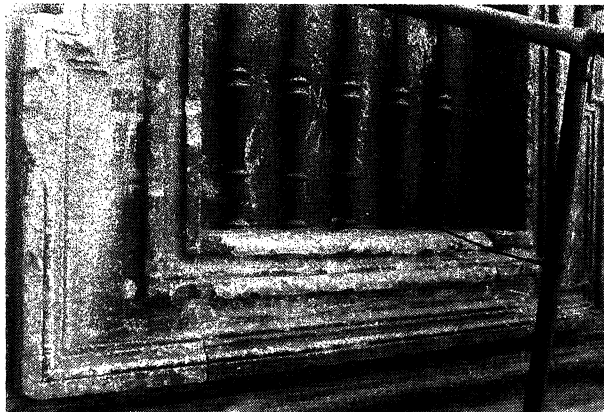
e) Tinciones por rejas de ventanas.

e) *Stains caused by the bars.*

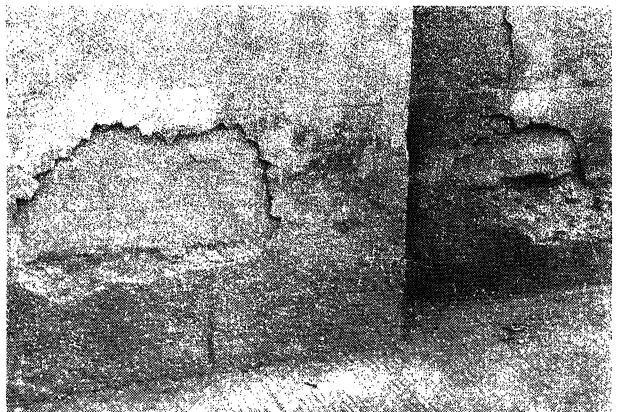
f) Disyunciones por morteros en zócalos.

f) *Disjunctions by mortars on the socles.*

*The existing disjunctions are more of repair mortars than of stone, although their fall pulls down part of the petreous material; this basically affects the socles (Fig. 3f), pinnacles (Fig. 4a) and the parapets (Fig. 4b). In the last case biological plaques disjunctions also appear.*

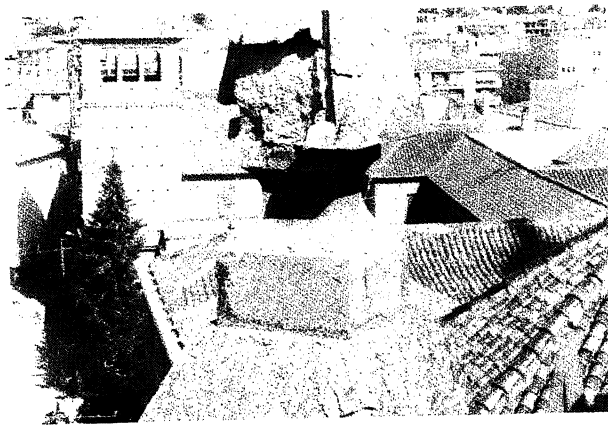
a) Disyunciones y arenización a causa de morteros en los pináculos.

a) *Disjunctions and grain disgregations by mortars in the pinnacles.*

*Disintegrations and grain disgregations by dissolution, salt crystallization and hydration mechanisms are basically found on the cornices, where the breaking of eaves lets water through (Fig. 4c), and on the pinnacles and parapets, above all in those which have received mortar salts (Figs. 4a and b).*

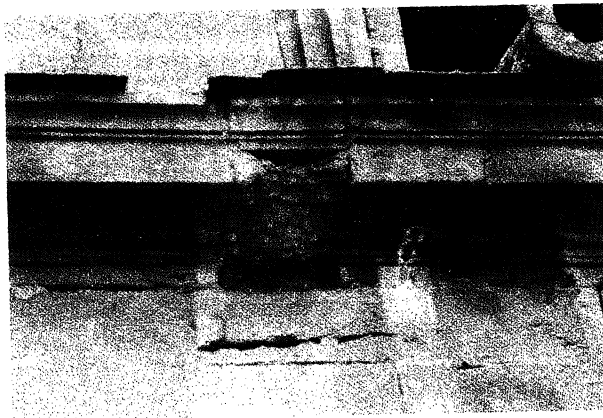
c) Arenizaciones en las cornisas.

c) *Grain disgregations in the cornices.*

Las **disgregaciones y arenizaciones** por mecanismos de disolución y de cristalización e hidratación de sales se dan fundamentalmente en las cornisas, allí donde la rotura de los aleros permite el paso del agua (Fig. 4c), y en los pináculos y antepechos, sobre todo en aquellos que han recibido sales de morteros (Fig. 4a y b).

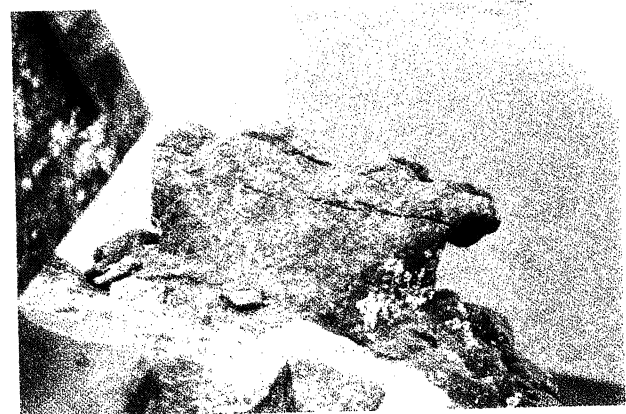
d) Fisuras en los adornos.

d) *Fissuring in the ornaments.*

*All types of ruptures are the indicator of the most ostensible deterioration on this façade as in all the Cathedral. They affect, above all, the more sculptured elements such as those which adorn the portal (Fig. 4d), the gargoyles (Fig. 4e) and the pinnacles (Fig. 4f). The **cracking-fissuring-spalling** evolution originated at first by thermic oscillations and followed by water penetration and freezing during frosts, seems to be corroborated here also, above all on the tops of the pinnacles, which are either **spalled** or have been repaired (Fig. 3c), and in the ears and wing tips of the gargoyles that represent animals (those oriented to the South are in a worse state). The bases of the pinnacles have also been affected by multiple **fissures** (Fig. 4a). **Cracks** and small **spalling** exist in the white limestone which appear more compact in some windows. The parapets also show abundant **fissures** (Fig. 4b).*

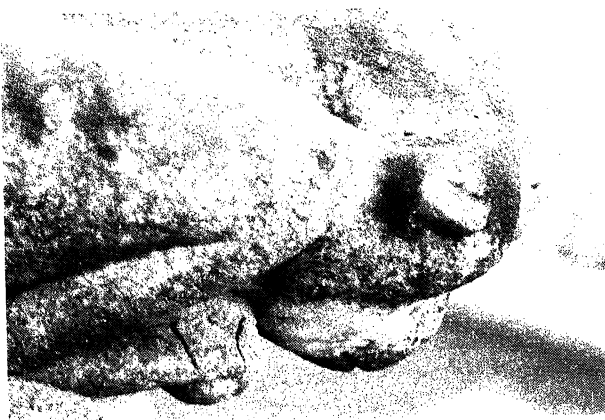
e) Fisuras y fragmentaciones en las gárgolas.

e) *Fissuring and spalling in the gargoyles.*

*In summary, the greatest degradation on this façade is found on the pinnacles and gargoyles, many of them spalled and those which remain have abundant fissures through which water penetrates and they will not take long in fragmenting if adequate measures are not taken soon.*

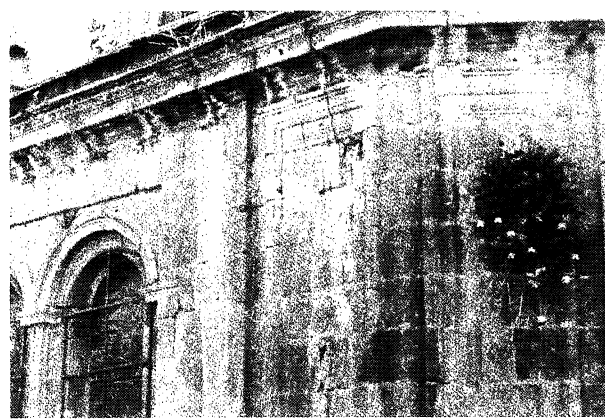
*This façade is the dampest and shadiest of all due to its North Western orientation and so the biological agents, lichens, moss and even superior plants acquire a greater development than on the others, specially in the most sheltered part on the lowest level above the addorsed buildings (Figs. 5c and d).*

c) Existencia de plantas superiores.

c) *Growth of superior plants.*

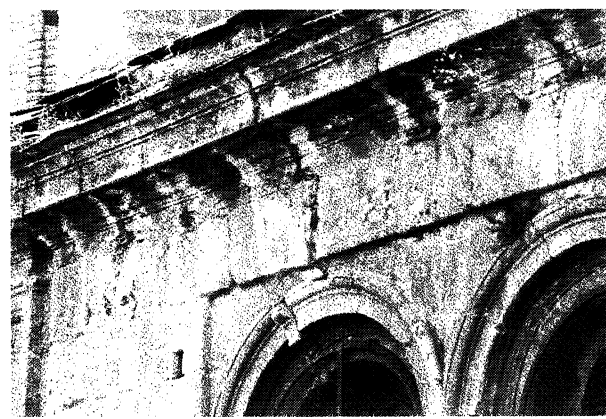
d) Gran desarrollo de líquenes.

d) *Large development of lichens.*

*In summary, the most characteristic of this façade is the abundance of biological agents which calls for a cleaning and treatment with products which impede their reproduction. The deterioration in the stone cover a more extensive area but are less deep than in the others and so leaving the façade less degraded.*

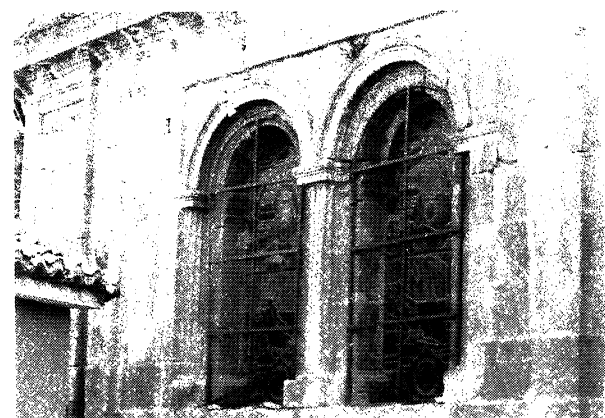
*The characteristic ocher patina stands out against some other surfaces that lack this, as they have had some kind of building addorsed or for having been washed with jets of water. This patina is very dark on the surfaces of the windows protected by metallic netting (Fig. 5d and e).*

e) Pátinas oscuras en las ventanas con mallas metálicas.

e) *Dark patinas in the windows with metallic netting.*

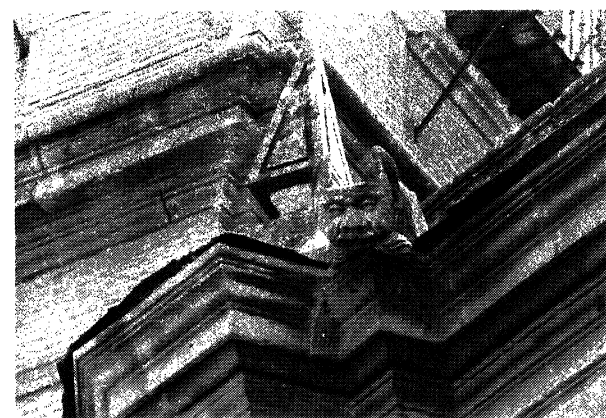
f) Depósitos debajo de las cornisas.

f) *Deposits under the cornices.*

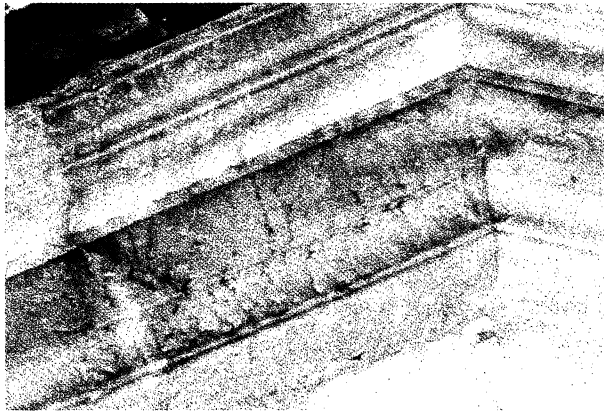
a) Disyunciones de películas debajo de las cornisas.

a) *Film disjunctions under the cornices.*

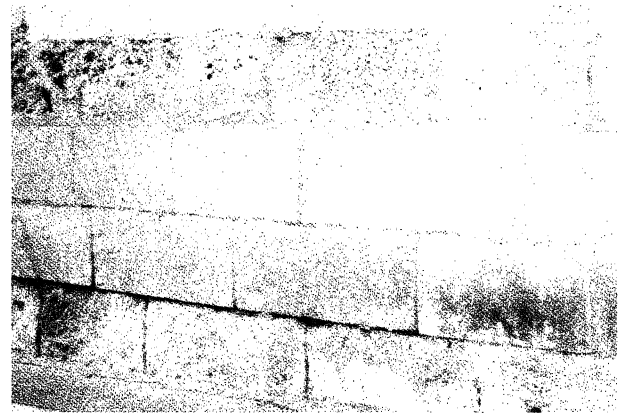
d) Arenizaciones y algunas alveolizaciones.

d) *Grain disgregations and some alveolar erosion.*

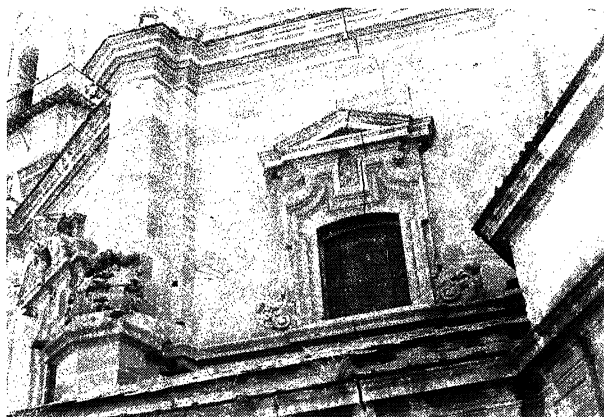
e) Fisura causada por cargas o por seísmos.

e) *Fissuring caused by weight or by earthquakes.*

*Ruptures are much less important in this orientation. There is a great vertical **fissure** which crosses all the façade (Fig. 6e) but it is evident that it has been caused by weight problems or earthquakes. The tops of the pinnacles also undergo **spalling**, usually restored (Fig. 6f), yet the gargoyles are in a good state (Fig. 5f), as opposed to other façades.*

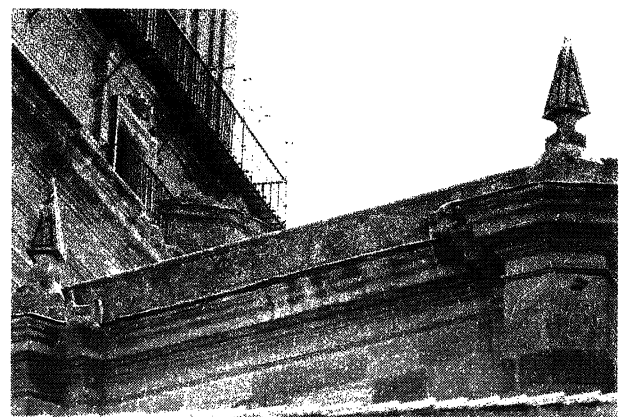
f) Fragmentación de los extremos de los pináculos.

f) *Spalling in the tops of the pinnacles.*

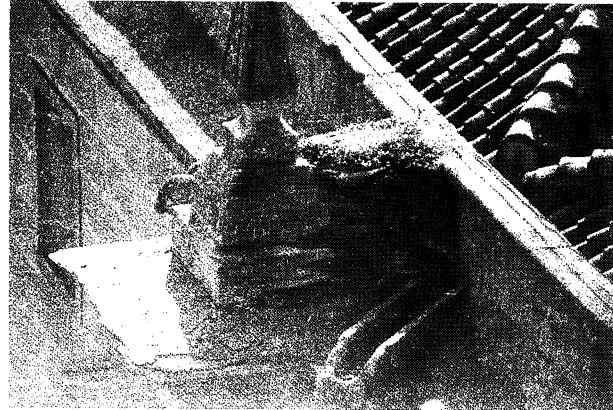
b) Líquenes y plantas superiores.

b) *Lichens and superior plants.*

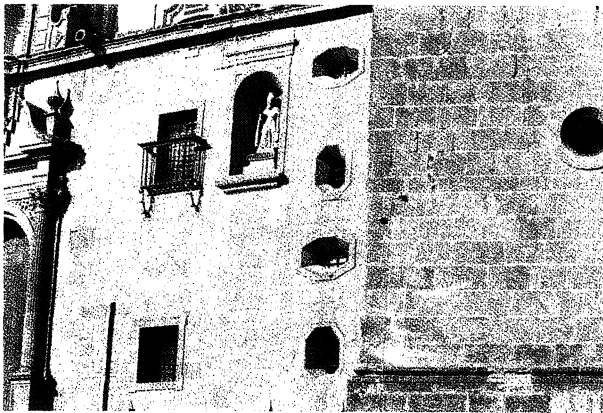
*The ocher **patina** is again present all over the façade, being darker on the first body of the Tower (Fig. 7c), where a dividing line separates two levels of different tonalities (Fig. 7a). There are stains below the windows with bars (Fig. 7c).*

c) Pátina, más fuerte al pie de la torre.

c) *Darker patina on the first body of the tower.*

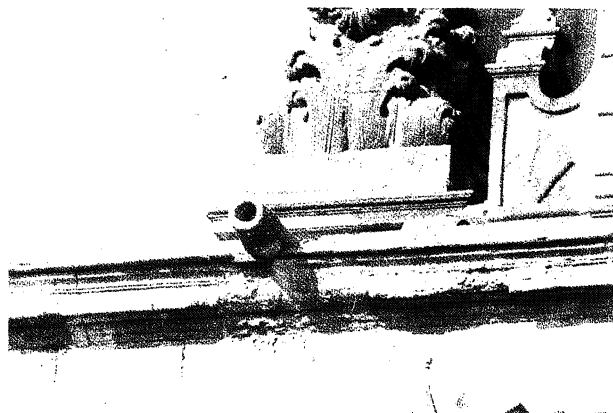
*This façade is quite clean of **deposits**; there are some under the cornices accompanied, as is usual, by **film disjunctions**, usually biological (Fig. 7d), and **disintegrations** in areas near the passing of water or where the eaves are broken. There is also **contour scaling** on the parapets (Fig. 7e). **Pitting** is scarce as in all the building and **alveolar erosions** are very sporadic (Fig. 7f).*

d) Disyunciones de películas y disgregaciones en cornisas.

d) *Film disjunctions and disintegrations in the cornices.*

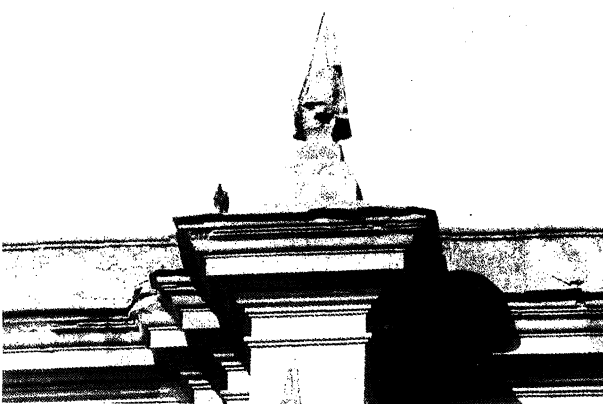
e) Disyunción de placas en antepecho. Arenización en cornisas y pináculos.

e) *Contour scaling in the parapets Grain disgregation in cornices and pinnacles.*

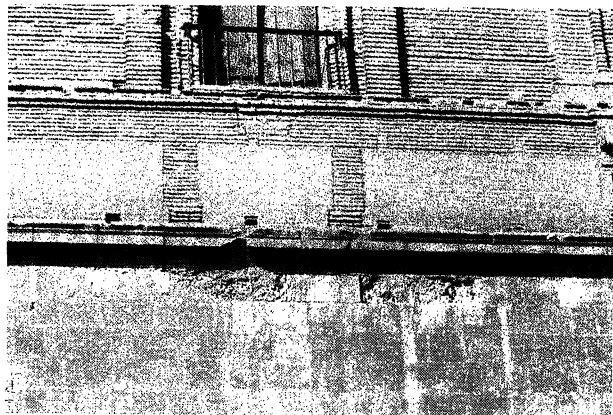
f) Algunas alveolizaciones. Fragmentaciones en ángulos

f) *Some alveolar erosions. Spalling in angles of the cornices.*

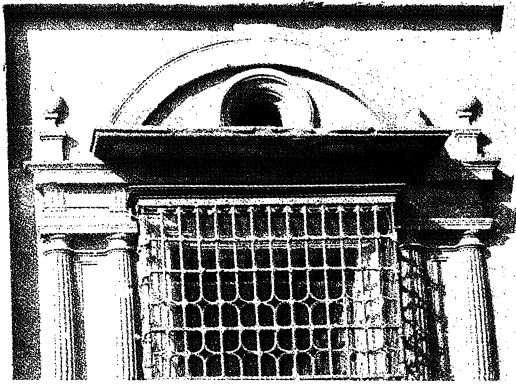
*All the molding and angular elements suffer from slight **spalling**, typical of the dilations due to thermic oscillations, being more abundant in the more compact stones (Fig. 8a). Some blocks on the parapet have **fissures** which go through their entire length (Fig. 8b) but the elements more affected from them joined with **grain disgregation**, are the pinnacles and their bases, many of which are in a state of ruin (Fig. 8c). Some have simply been repaired with cement (Fig. 8d) while they have tried to reconstruct others with mortar, seemingly with the same stone (Fig. 8e), yet in both cases **fissures** have reappeared. Others are completely destroyed (Fig. 8f).*

a) Pequeñas fragmentaciones en todas las molduras y ángulos.

a) *Slight spalling all over molding and angles.*

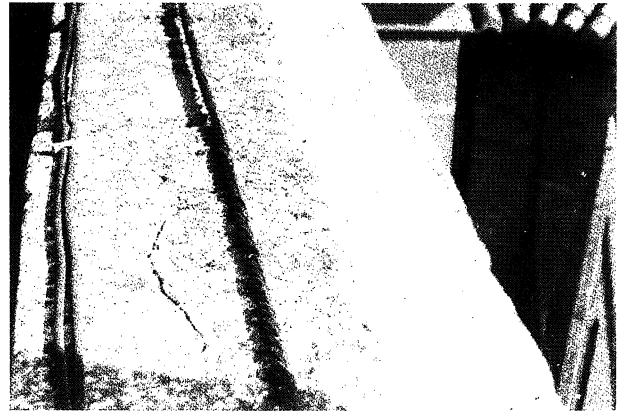
b) Grandes fisuras en los antepechos.

b) *Large fissures in the parapets.*

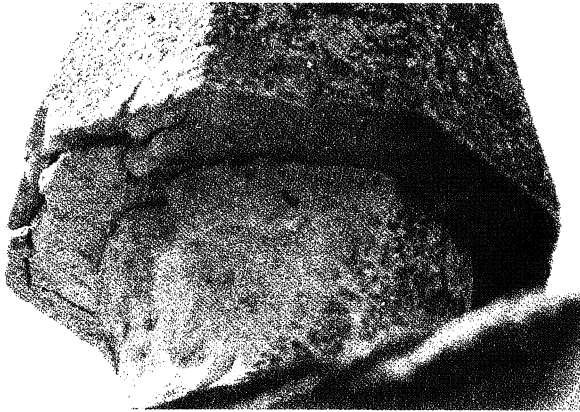
c) Arenizaciones, fisuraciones y fragmentaciones en los pináculos.

c) *Grain disgregations, fissuring and spalling in the pinnacles.*

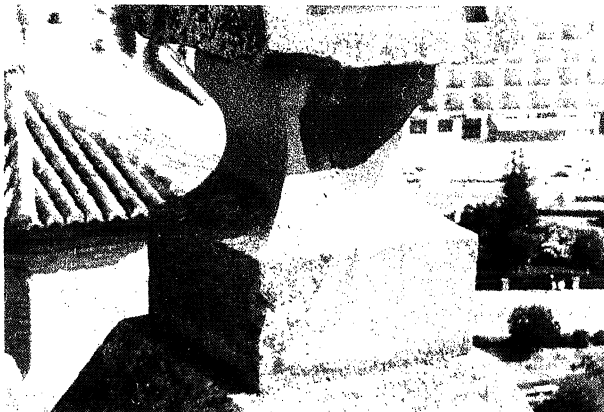
e) Fisuraciones en reconstrucciones hechas con morteros de la piedra.

e) *Fissuring in reconstructions made by mortars of the stone.*

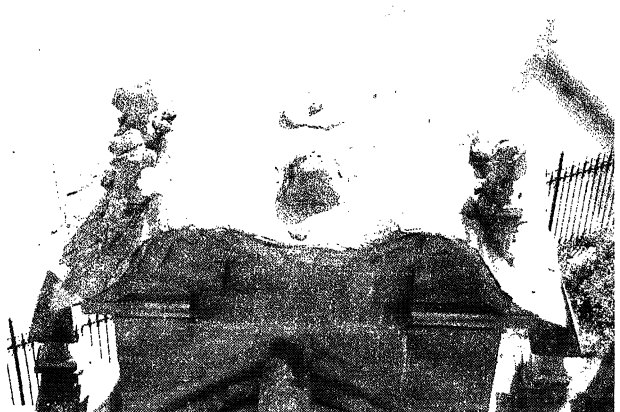
f) Total ruina de pináculos.

f) *Total ruin of the pinnacles.*

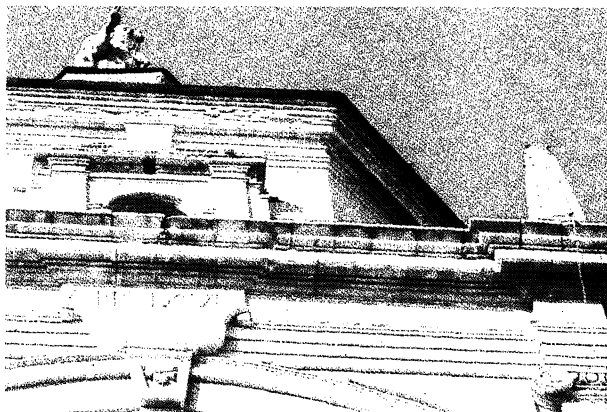
*So it can be seen that those facing North are less deteriorated than those facing South. We can see only a **few disaggregations** in the superior cornice of the third body facing North East (Fig. 9a), and **disintegrations** with a certain increase in biological agents, above all in the unions between blocks, on the one facing North West (Fig. 9b). The one facing South East on the same level (Fig. 9c) shows **disintegrations** and some **grain disgregations**; these increase on the one facing South West (Fig. 9d), especially on the frieze, with the addition of **spalling**.*

a) Orientación Nordeste. Nivel 3. Desagregaciones.

a) *North East orientation. 3.<sup>rd</sup> level. Disaggregations.*

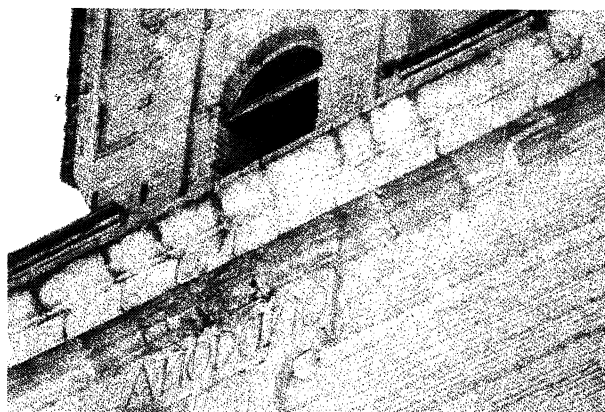
b) Orientación Noroeste. Nivel 3. Disgregaciones y agentes biológicos.

b) *North West orientation. 3.<sup>rd</sup> level. Disintegrations and biological agents.*

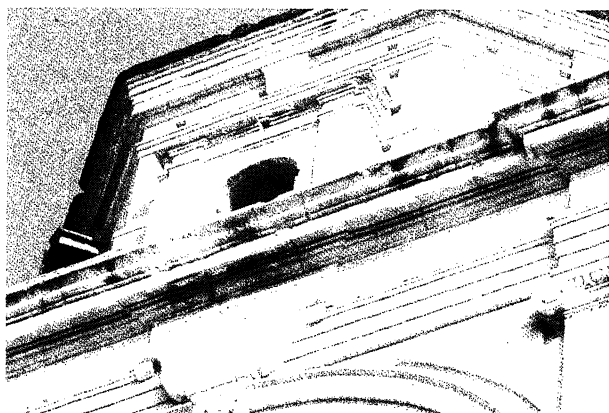
c) Orientación Sudeste. Nivel 3. Disgregaciones y arenizaciones.

c) *South East orientation. 3.<sup>rd</sup> level. Disintegrations and grain disgregations.*

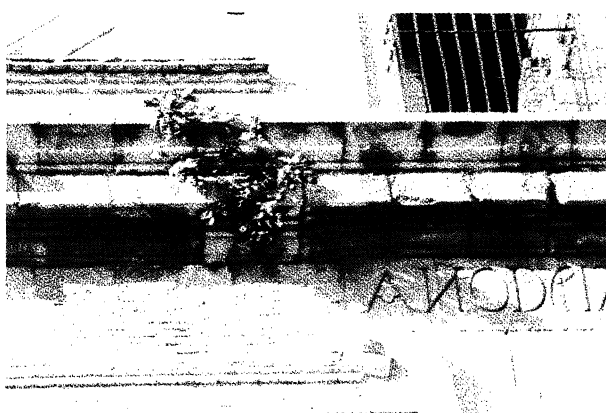
d) Orientación Suroeste. Nivel 3. Arenizaciones y fragmentaciones.

d) *South West orientation. 3.<sup>rd</sup> level. Grain disintegration and spalling.*

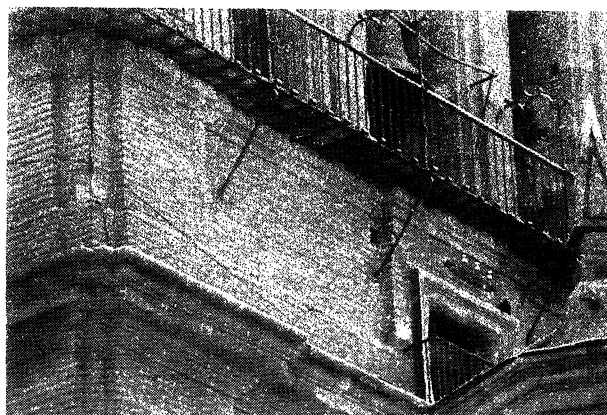
*On lower levels the **grain disgregations** and **deposits** increase, and the effects of the iron from balconies are evident.*

e) Orientación Suroeste. Nivel 2. Arenizaciones y depósitos.

e) *South West orientation. 2.<sup>nd</sup> level. Grain disgregations and deposits.*

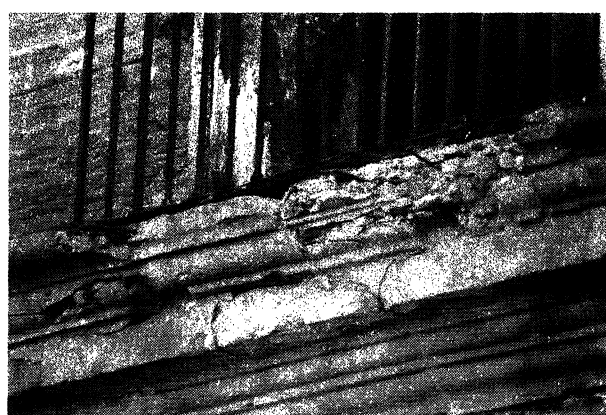
f) Orientación Suroeste. Nivel 2. Efecto de los hierros.

f) *South West orientation. 2.<sup>nd</sup> level. Effects of the irons.*
