La antigua Lonja del río Barbate

Diego Anguís Climent

María Dolores Robador González

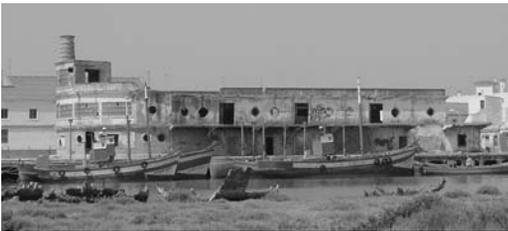
Figura 1
Estado actual de la antigua Lonja. Fachada al río Barbate.
Julio de 2004

La situación actual (figs. 1 y 14) de la edificación es de un gran abandono, pudiéndose definir su estado

como de ruina. De los análisis realizados a la estructura se obtienen algunas causas que podrían justificar, aparte del abandono sufrido, el avanzado grado de deterioro que la estructura del edificio posee. En este sentido conocemos que la resistencia de los hormigones no es homogénea en todos los elementos del edificio, resultando fácilmente disgregables y de granulometrías discontinuas. Por la fecha de construcción del edificio podemos suponer que el cemento utilizado es del tipo Portland sin adiciones, y que las cantidades de cemento por m³ de hormigón serían reducidas. En este sentido encontramos que la estructura del muelle, prácticamente coetánea del edificio de la Lonja, se ha conservado frente a los mismos agentes en mejores condiciones que el edificio. Los pilares presentan resistencias no superiores a los 100 kp/cm², mientras que las losas de los forjados presentan por el contrario resistencias del orden de 160 kp/cm². En su conjunto el hormigón presenta una alta porosidad, Ph bajo en las capas de recubrimiento de las armaduras y una fuerte presencia de cloruros. La armadura utilizada es acero liso, encontrándose muy oxidada, con pérdida de sección que en ocasiones es total. Los cerramientos están por lo general fisurados con desprendimiento de revestimientos. Las cornisas

de hormigón armado, único elemento que por sí distorsiona la rotundidad establecida por CFS en las formas del edificio, se encuentran fisuradas y en parte desprendidas.

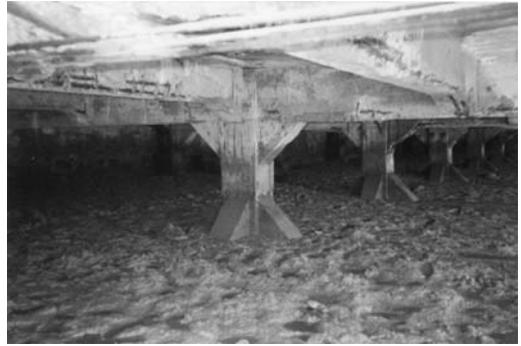
El aporte de sólidos dentro de la ría a supuesto que estas vigas inferiores se encuentren actualmente semienterradas (fig. 6), lo que nos indica que ha existido un relleno mediante aporte de finos de 0,50 m en algo más de 60 años.

Figura 6
Estado del muelle bajo la Lonja hacia 1999. Fuente: Programa de Intervención en el Patrimonio Público de Interés Arquitectónico. Junta de Andalucía

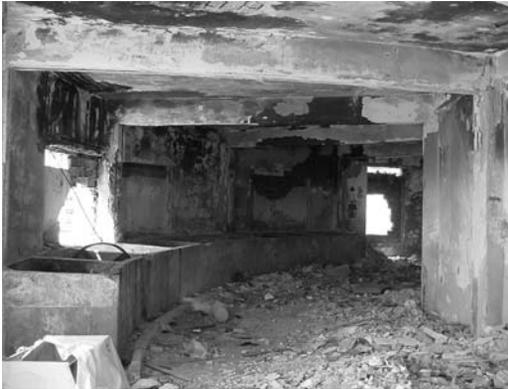
Figura 12
Estado interior de la lonja. Julio de 2004. Fuente: Elaboración propia

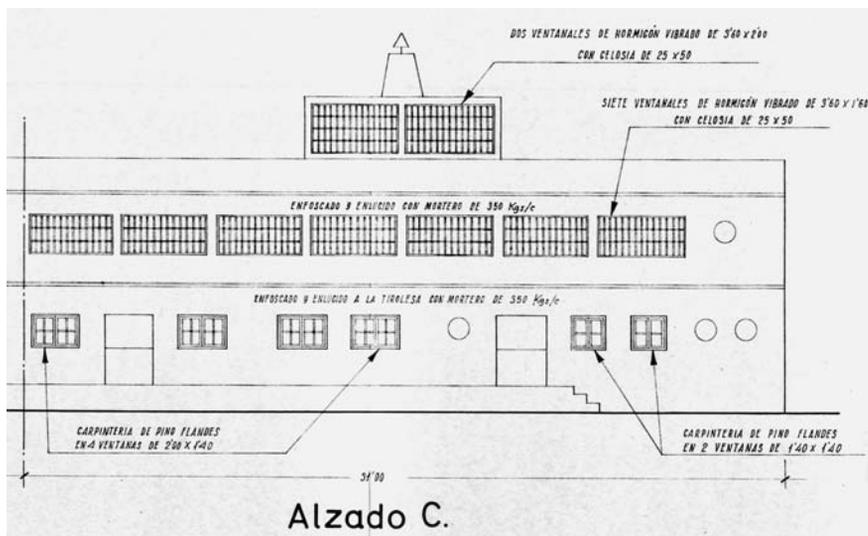
Figura 13

Proyecto de liquidación de las obras del proyecto de reparación de la Lonja de pescado en el Puerto de Barbate de Franco. Junio 1961. Fuente: Archivo histórico del puerto de Barbate. EPPA. Junta de Andalucía

En relación al resto de terminaciones del edificio, tan sólo podemos disponer de las referencia que sobre su estado se hacían varios años más tarde, en 1961. En junio de este año, se redacta un proyecto al objeto de atender algunas reparaciones de la Lonja (fig. 13). Dentro de las obras en ese momento proyectadas, se incluye el arreglo de la pavimentación del muelle de carga, corrección de revestimientos. En ese momento se decide sustituir el enfoscado liso existente en planta baja por un enfoscado a la tirolesa. Sustitución de piezas cerámicas de la sala de subastas dañadas. No obstante, el cambio que seguramente supuso una transformación mas importante en la imagen del edificio fue la sustitución de todas las carpinterías de madera que estaban colocadas en las celosías de planta segunda y planta ático y que aportaban una imagen ligera al edificio imaginado por CFS como un barco varado en la orilla, por una estructura de hormigón prefabricado. Sobre esta estructura se fija directamente el vidrio, y es la imagen que ha perdurado hasta nuestros días. El presupuesto total previsto es de 228.817,81 pesetas.

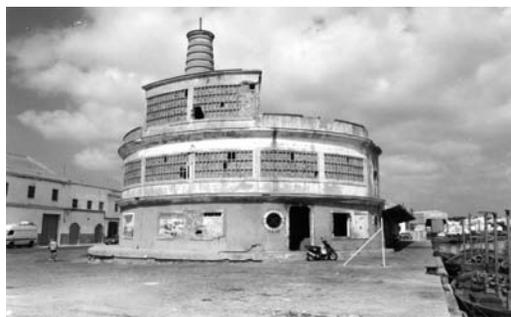
Figura 14

Estado interior de la lonja. Julio de 2004. Fuente: Elaboración propia
