IGLESIAS MUDEJARES SEVILLANAS DE LOS SIGLOS XIII, XIV Y XV

Propuesta para su Restauración, Conservación y Mantenimiento

PLANOS

Manuel Vigil-Escalera Pacheco
Sevilla 1991

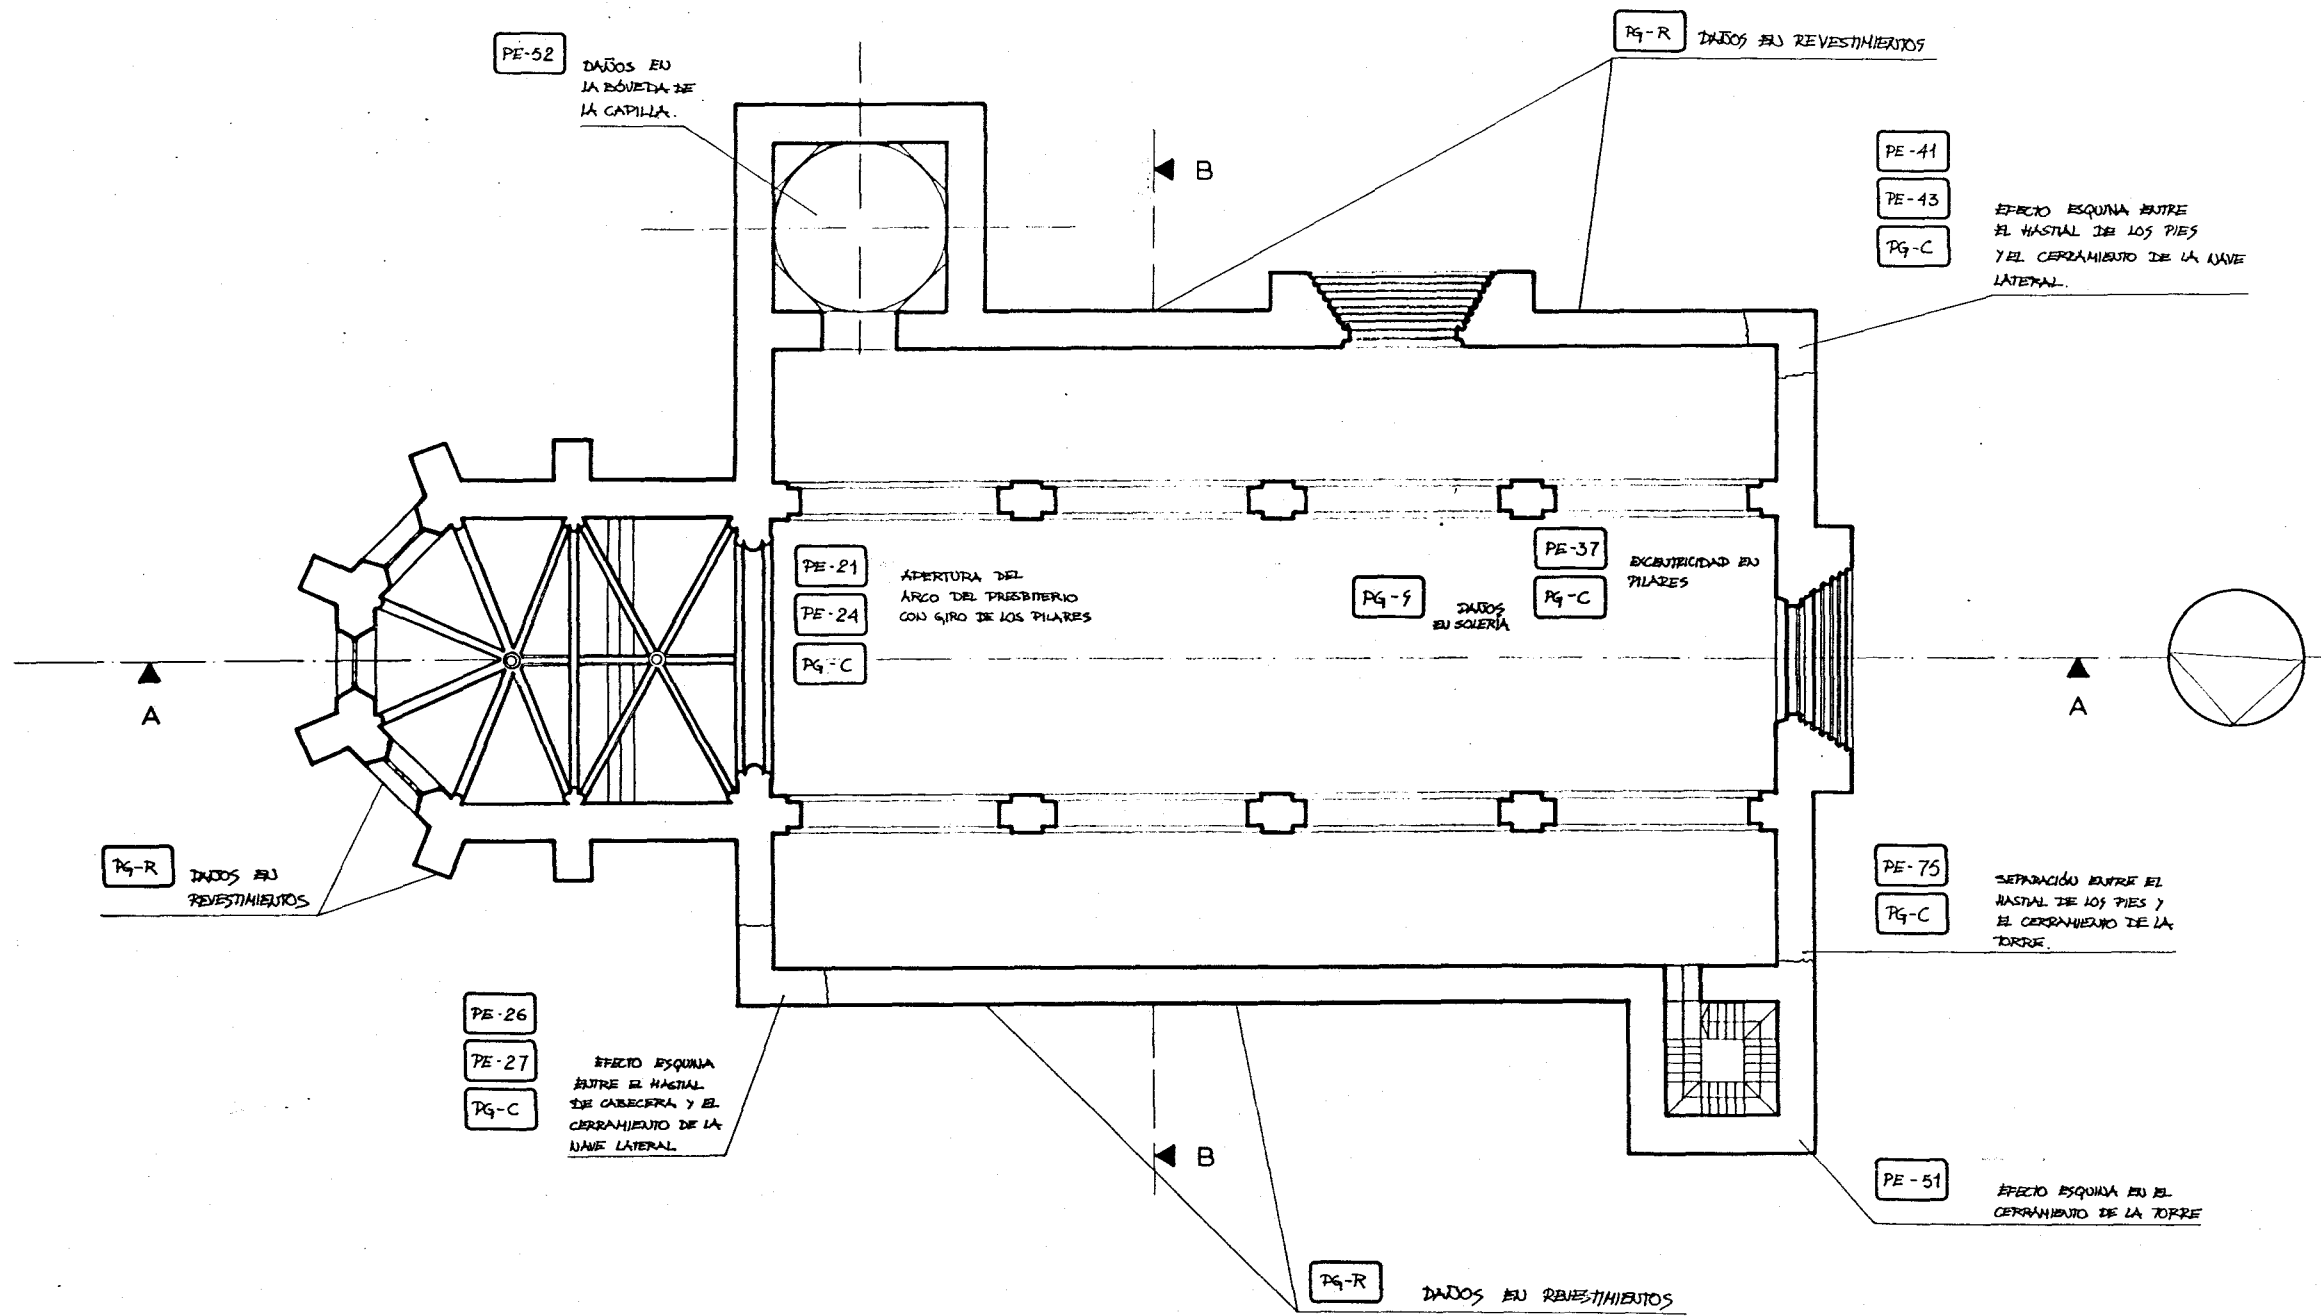
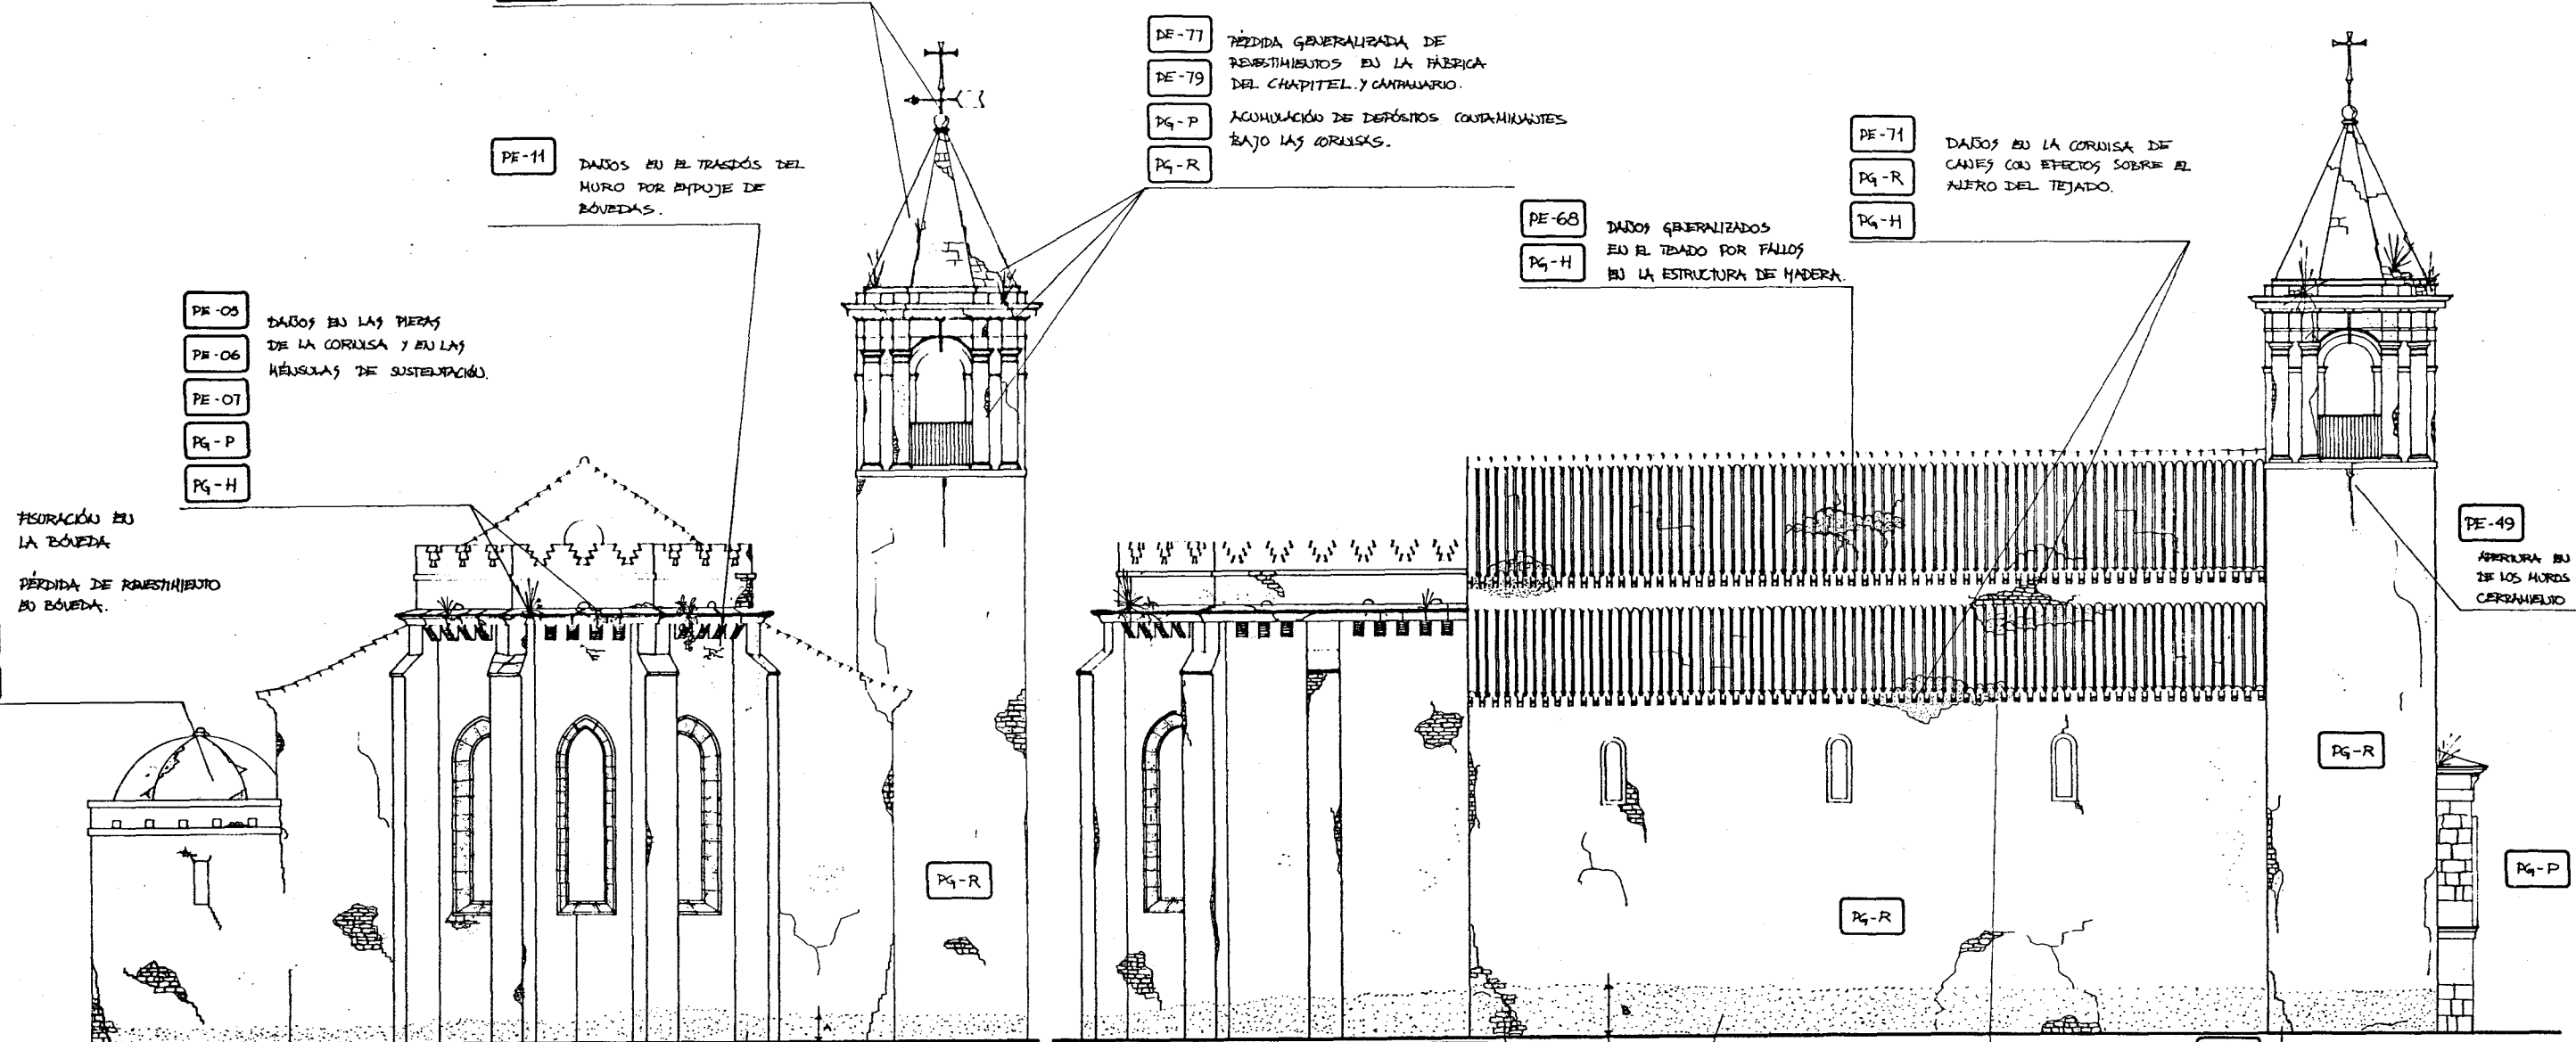
5	MODELO
ALZADOS	PATOLOGIA
	1.100

- PE-80 CORROSIÓN EN LAS PIERAS METÁLICAS DE REMATE
- PE-81
- PE-82 ROTURAS Y PÉRDIDAS EN LOS RECOBRIMIENTOS.
- PG-A
- PG-H

- PE-11 DAÑOS EN EL TRASDÓS DEL MURO POR EMPUJE DE BÓVEDAS.

- PK-05 DAÑOS EN LAS PIERAS DE LA CORUISA Y EN LAS MENSULAS DE SUSTENTACIÓN.
- PK-06
- PE-07
- PG-P
- PG-H

- PE-52 FISURACIÓN EN LA BÓVEDA
- PE-73
- PE-74 PÉRDIDA DE REVESTIMIENTO EN BÓVEDA.
- PG-R
- PG-H

- DE-77 MEDIDA GENERALIZADA DE REVESTIMIENTOS EN LA FÁBRICA DEL CHAPITEL Y CANTABRARIO.
- DE-79
- PG-P ACUMULACIÓN DE DEPÓSITOS CONTAMINANTES BAJO LAS CORUISAS.
- PG-R

- PE-68 DAÑOS GENERALIZADOS EN EL TEJADO POR FALLOS EN LA ESTRUCTURA DE MADERA.
- PG-H

- PE-71 DAÑOS EN LA CORUISA DE CAÑES CON EFECTOS SOBRE EL AJERO DEL TEJADO.
- PG-R
- PG-H

- PE-49 APERTURA EN CORONACIÓN DE LOS MUROS DE CERRAMIENTO

- PE-26 EFECTO ESQUINA ENTRE EL HASTIAL DE CARRERA Y EL CERRAMIENTO DE LA MANE LATERAL.
- PE-27
- PG-R
- PG-H

- PE-39 DAÑOS EN LA CORONACIÓN DEL CERRAMIENTO LATERAL DEBIDO AL GIRO EN CABEZA DEL MURO.
- PE-41
- PG-R
- PG-H

- PE-51 EFECTO ESQUINA EN EL CERRAMIENTO DE LA TORRE

- PG-P
- PG-L (CAPILARIDAD)
- PG-H

- PG-C
- PG-L (CAPILARIDAD)
- PG-H

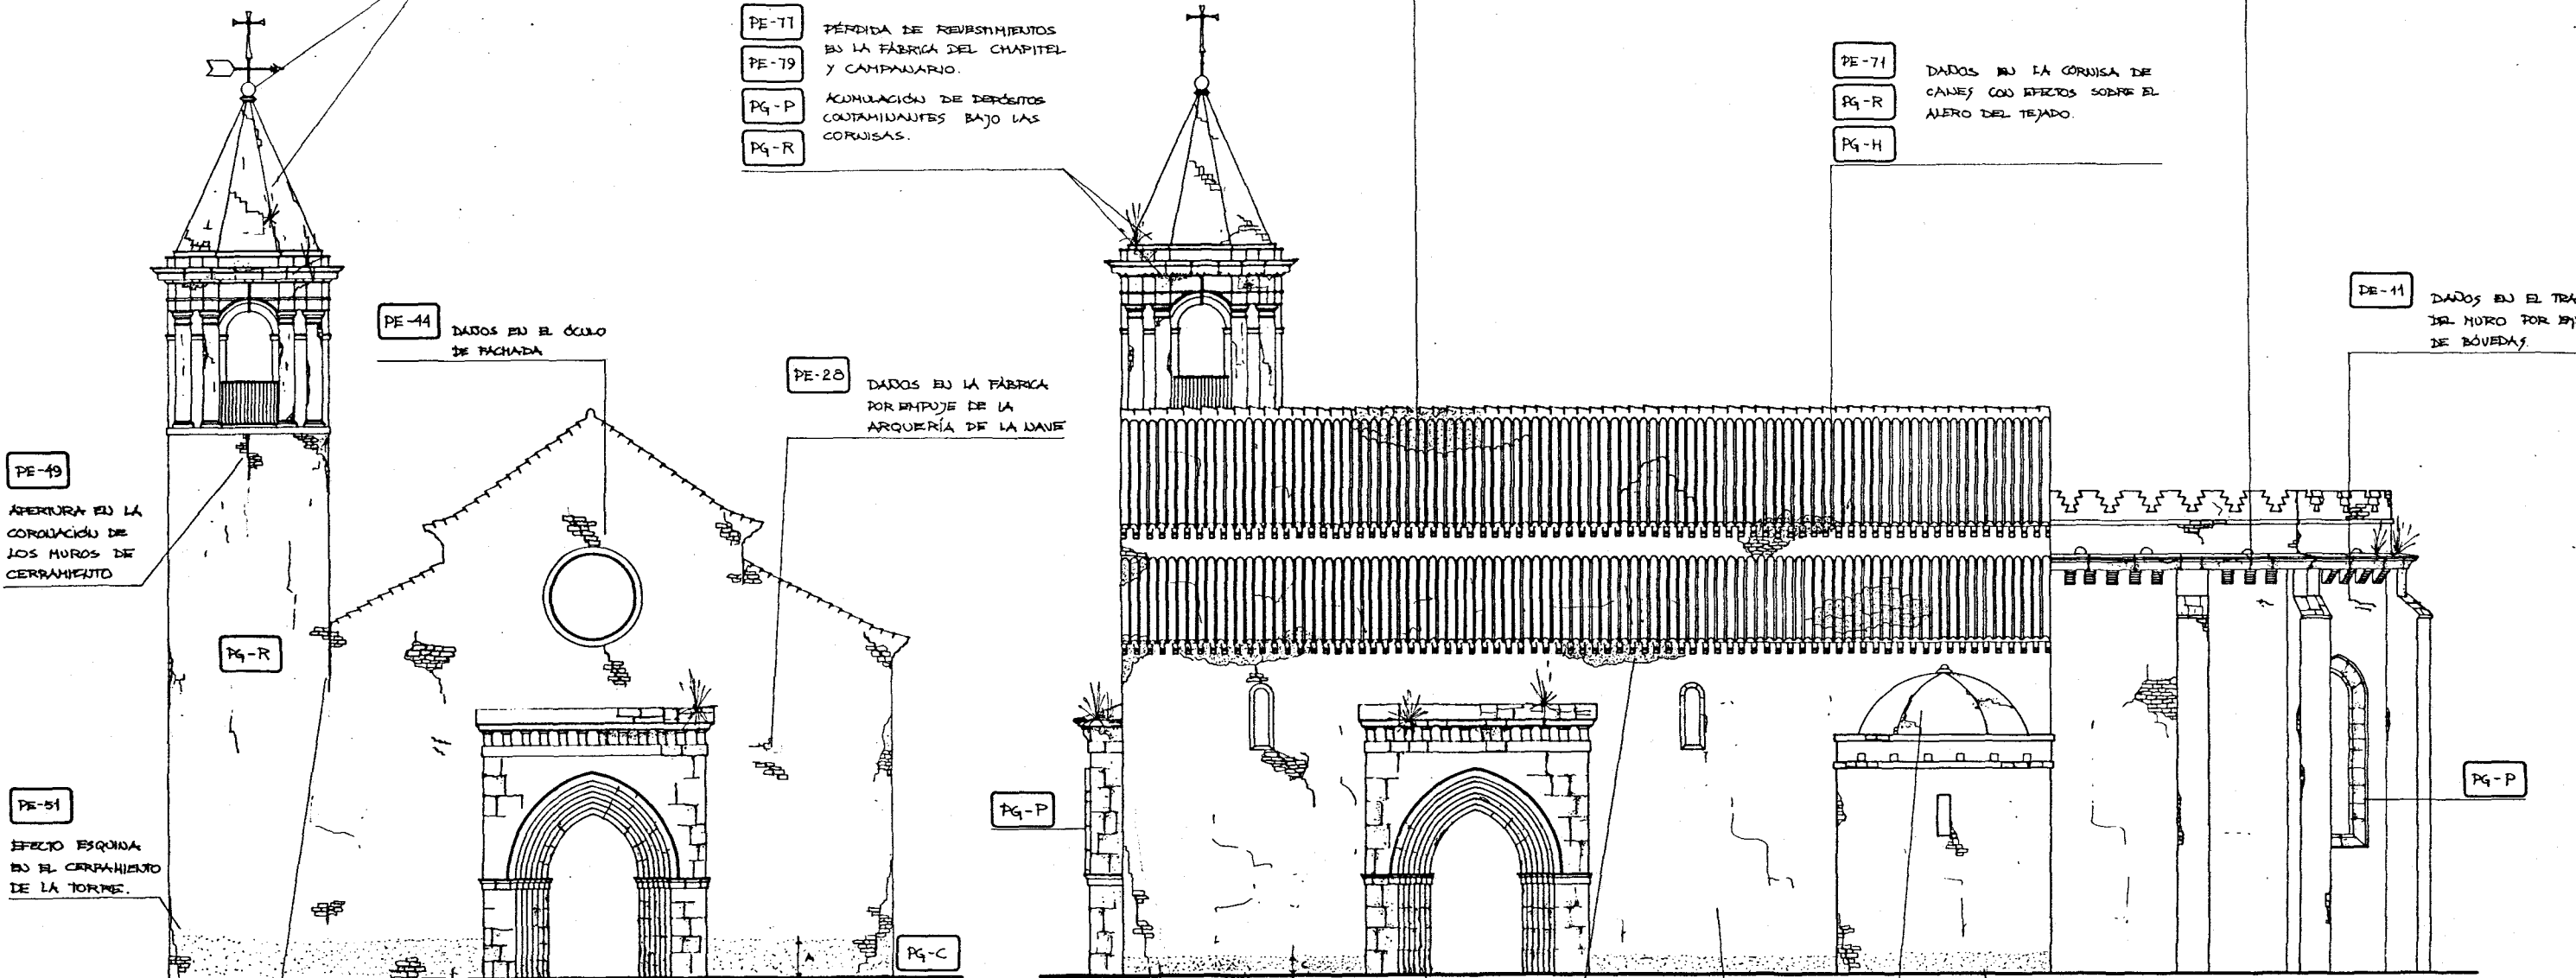
- PE-80 CORROSIÓN DE LAS PIEDRAS METÁLICAS DE REMATE
- PE-81
- PE-82 ROTURAS Y PERDIDAS EN LOS RECOBRIMIENTOS
- PG-A
- PG-H

- PE-05 DADOS EN LAS PIEDRAS DE LA CORNISA Y EN LAS MÉSULAS DE SOSTENIMIENTO.
- PE-06
- PE-07
- PG-P
- PG-H

- PE-68 DADOS GENERALIZADOS EN EL TEJADO POR FALLOS EN LA ESTRUCTURA DE MADERA.
- PG-H

- PE-71 PÉRDIDA DE REVESTIMIENTOS EN LA FÁBRICA DEL CHAPITEL Y CAMPANARIO.
- PE-79
- PG-P ACUMULACIÓN DE DEPOSITOS CONTAMINANTES BAJO LAS CORNISAS.
- PG-R

- PE-71 DADOS EN LA CORNISA DE CANES CON EFECTOS SOBRE EL ALERO DEL TEJADO.
- PG-R
- PG-H

- PE-49 APERTURA EN LA CORONACIÓN DE LOS MUROS DE CERRAMIENTO

- PE-51 EFECTO ESQUINA EN EL CERRAMIENTO DE LA TORRE.

- PE-75 SEPARACIÓN ENTRE HASTIAL Y FÁBRICA DE LA TORRE.
- PG-H

- PG-L (CAPILARIDAD)
- PG-H

- PE-28 DADOS EN LA FÁBRICA POR EMPUJE DE LA ARQUERÍA DE LA NAVE

- PE-41 EFECTO ESQUINA ENTRE EL HASTIAL DE LOS PIES Y EL CERRAMIENTO DE LA NAVE LATERAL.
- PE-43
- PG-R
- PG-H

- PE-39 DADOS EN LA CORONACIÓN DEL CERRAMIENTO LATERAL DEBIDO AL GIRO EN CABEZA DEL MURO.
- PE-41
- PG-R
- PG-H

- PE-52 FIBRACIÓN EN LA BÓVEDA.
- PE-73
- PE-74 PÉRDIDA DE REVESTIMIENTO EN LA BÓVEDA.
- PG-R
- PG-H

- PE-11 DADOS EN EL TRASEÑO DEL MURO POR EMPUJE DE BÓVEDAS.

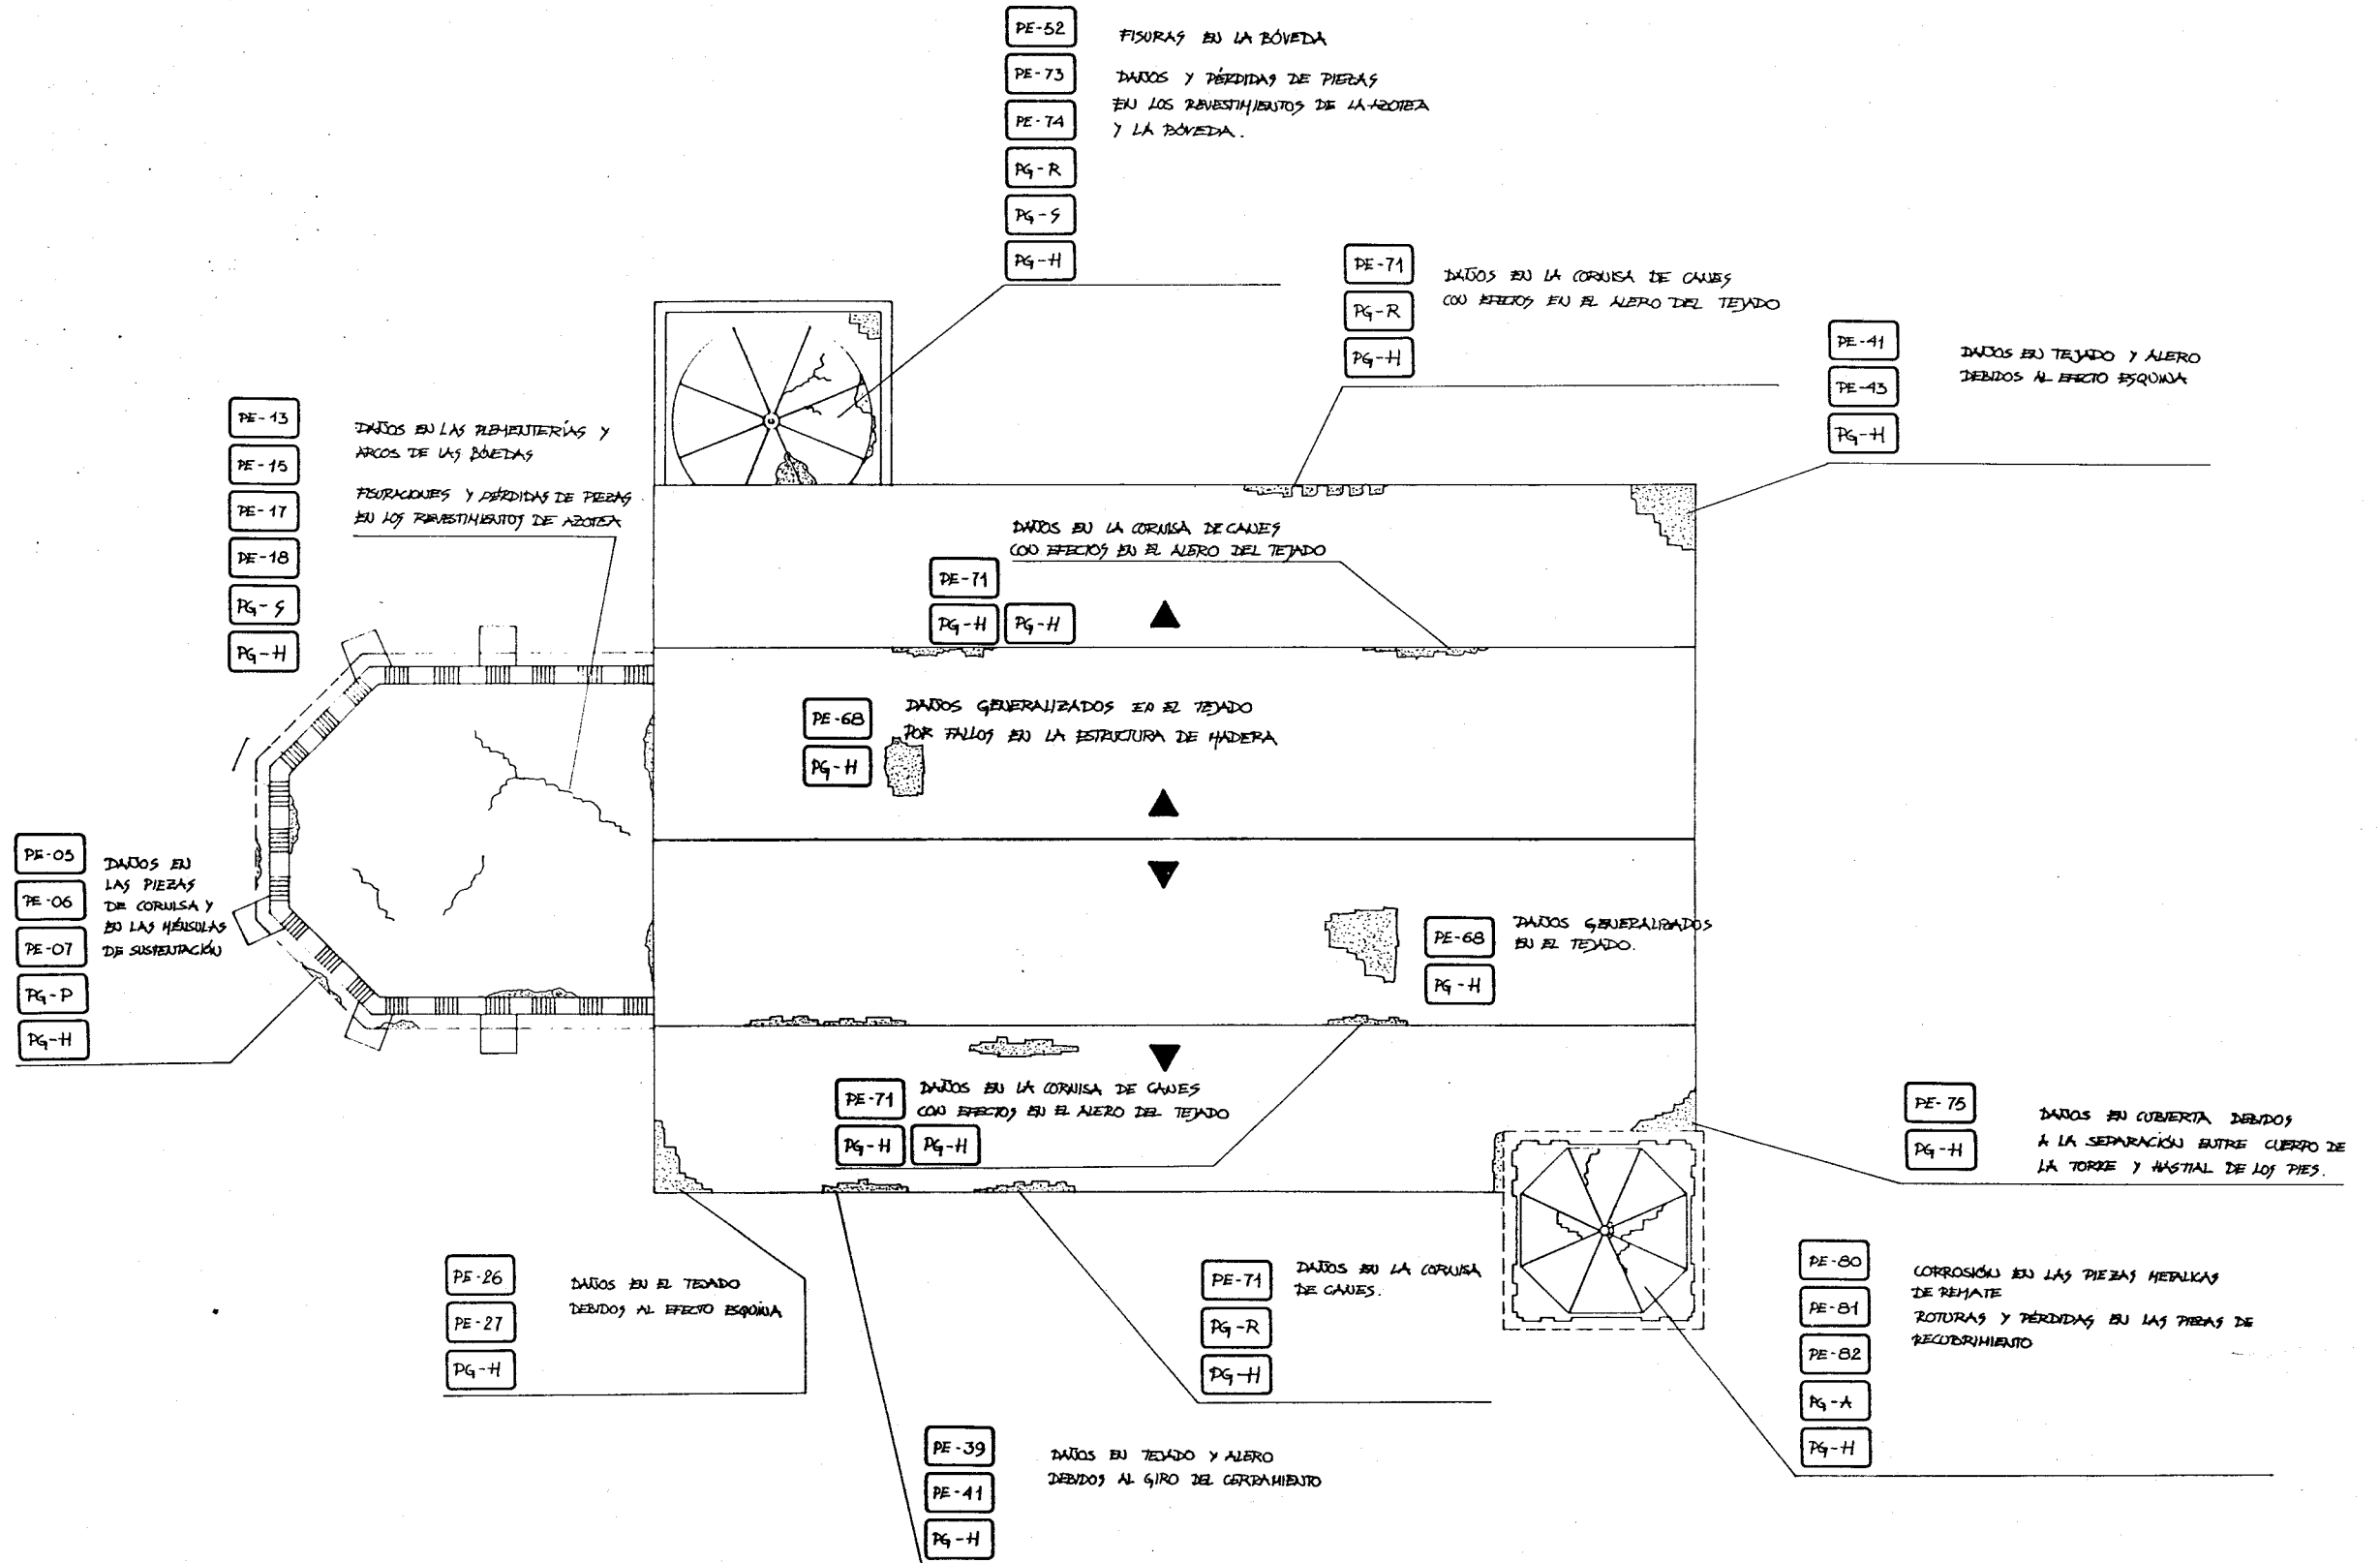
5	MODELO
CUBIERTA	PATOLOGIA
	1.100

PE-05 DADOS EN LAS PIEZAS DE LA CORNISA Y EN LAS MÓDULAS DE SOSTENIMIENTO

PE-13 DADOS EN LAS PLEMBTERÍAS Y ARCOS DE LAS BOVEDAS

PE-17 FISURACIONES Y PÉRDIDA DE PIEZAS EN LOS REVESTIMIENTOS DE AZOTEA.

PE-08 DADOS POR DEFORMACIONES EXCESIVAS, PUTRIDIONES, ETC. EN LAS PIEZAS DE LA ESTRUCTURA DE MADERA DE LA CUBIERTA. (HILERA, PARES, AUDILLO, TIRANTE, DURMIENTE, CAJES Y TABLAZÓN).

PE-63 DADOS POR DEFORMACIONES PUTRIDIONES, ETC. EN LAS PIEZAS DE LA ESTRUCTURA DE MADERA DE LA CUBIERTA. (HILERA, PARES, AUDILLO, TIRANTE, DURMIENTE, CAJES Y TABLAZÓN).

PE-71 DADOS EN LA CORNISA DE CAJES CON EFECTOS SOBRE EL ALERO DEL TEJADO.

PE-68 DADOS GENERALIZADOS EN EL TEJADO POR PALLOS EN LA ESTRUCTURA DE CUBIERTA.

PE-29 FISURACIONES EN LA ENTRESA DE LA CUMBRETA SOBRE EL HASTIAL

PE-39 DADOS EN LA CORONACIÓN DEL CERRAMIENTO LATERAL DEBIDO AL GIRO EN CABEZA DEL MURO.

PE-28 DADOS EN LA FÁBRICA POR EMPUJE DE LA ARQUERIA DE LA NAUVE.

PE-11 FISURAS EN EL TRASDÓS DEL MURO POR EMPUJE DE LAS BOVEDAS.

PE-38 FISURACIÓN POR GIRO DEL PILAR ANTE EMPUJES EN CABEZA.

PE-32 FISURACIÓN POR EMPUJES LATERALES CON ASIENTO O GIRO DEL PILAR

PE-33 ABERTURA DE LA NAUVE POR EMPUJE DE LA CUBIERTA CON GIRO DE ARCOS Y PILARES.

PE-21 FISURACIÓN CON ABERTURA DE ARCO Y GIRO DE PILARES
