**LA RESTAURACIÓN DEL DOLMEN DEL TÉRMINO, GANDUL:
ALCALA DE GUADAÍRA Y MAIRENA DEL ALCOR, SEVILLA**

**THE RESTORATION OF THE DOLMEN DEL TÉRMINO MEGALITHIC MONUMENT
(GANDUL, ALCALÁ DE GUADAIRA AND MAIRENA DEL ALCOR, SEVILLA)**

JOSÉ MANUEL RODRÍGUEZ HIDALGO

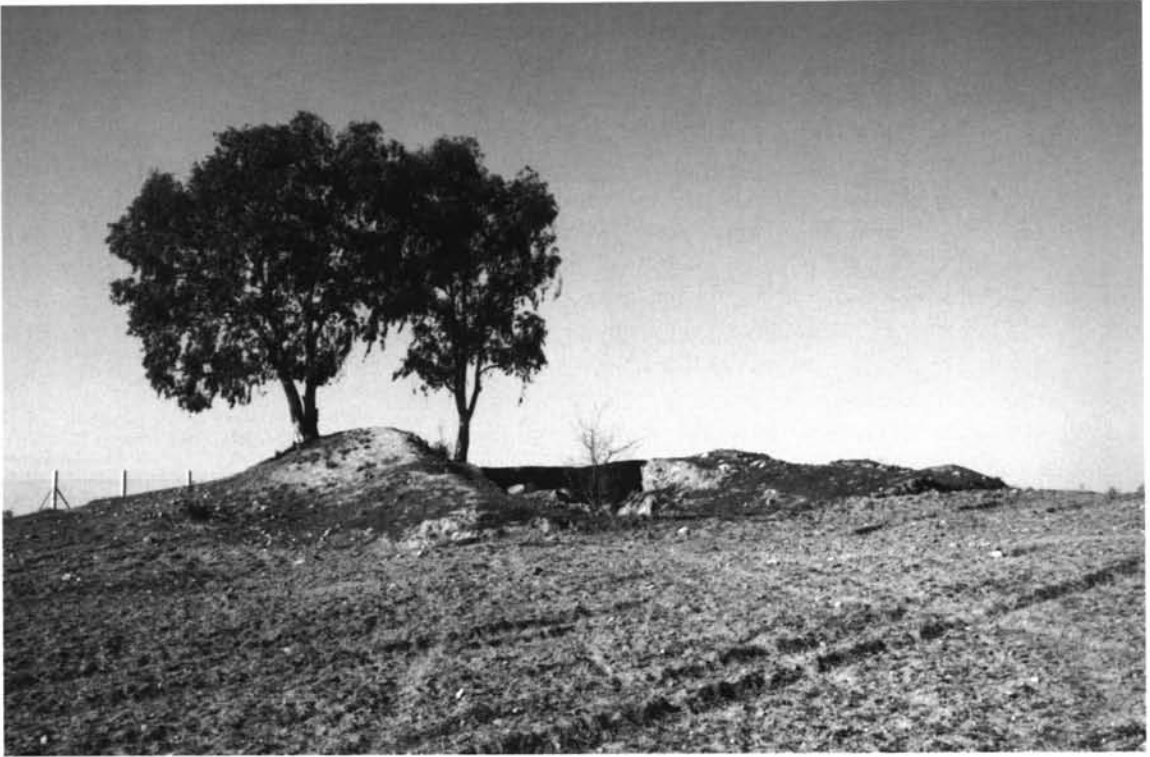
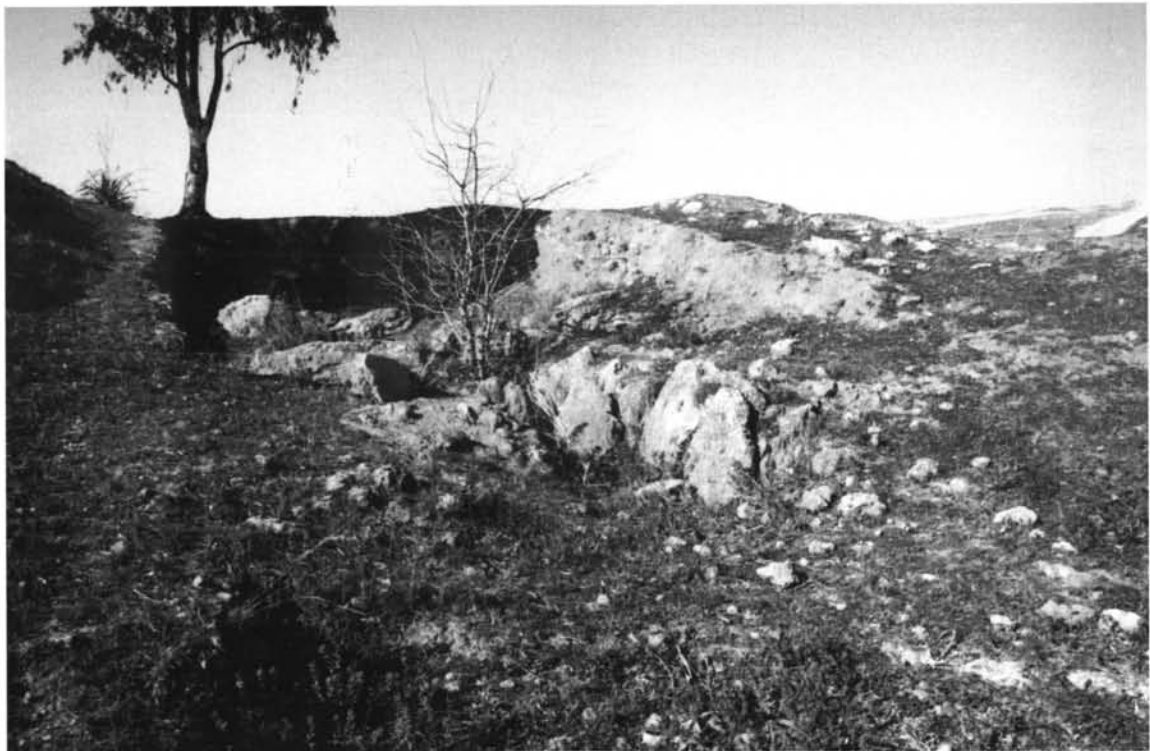
Además del estado de conservación del inmueble, la ubicación del mismo dentro de una propiedad particular fue determinante a la hora de considerarlo objeto de nuestra intervención, ya que la mayoría de los dólmenes excavados, pese a su generalizado mal estado de conservación, se encuentran en el interior de una propiedad adscrita al Ministerio de Defensa. Algo que supuso inicialmente alguna que otra dificultad añadida. Por contra, el *Dolmen del Término*, dentro de la finca *Pinitos la Bencarrona*, donde contábamos con la anuencia de su propietario, Juan López Jiménez, había sido recientemente agredido por el propietario de la finca colindante, actualmente denominada *La Lozana*, donde se ubican, además, el *Dolmen de la Casilla*, los de *Cañada Honda G y B* y los *Túmulos 1 y 2* (Bonsor 1899; Leisner, G. y V. 1943; Amores 1982; Salas y Barrionuevo 1989). Éste, en el proceso de vallado de su propiedad, además de alterar el trazado de dos caminos históricos que discurrían por la finca —el *Camino de Mairena* y el de *El Gandul-Mairena*, seccionó transversalmente la parte trasera del túmulo, causando la pérdida de casi la quinta parte de su superficie.³

Figs. 1 y 2: Estado del *dolmen del Término* en febrero de 2000, al comenzar las obras.
