Restauración de la Capilla de Nuestro Padre Jesús Nazareno de Martos (y III)

De las reparaciones a realizar

Santiago Quesada García

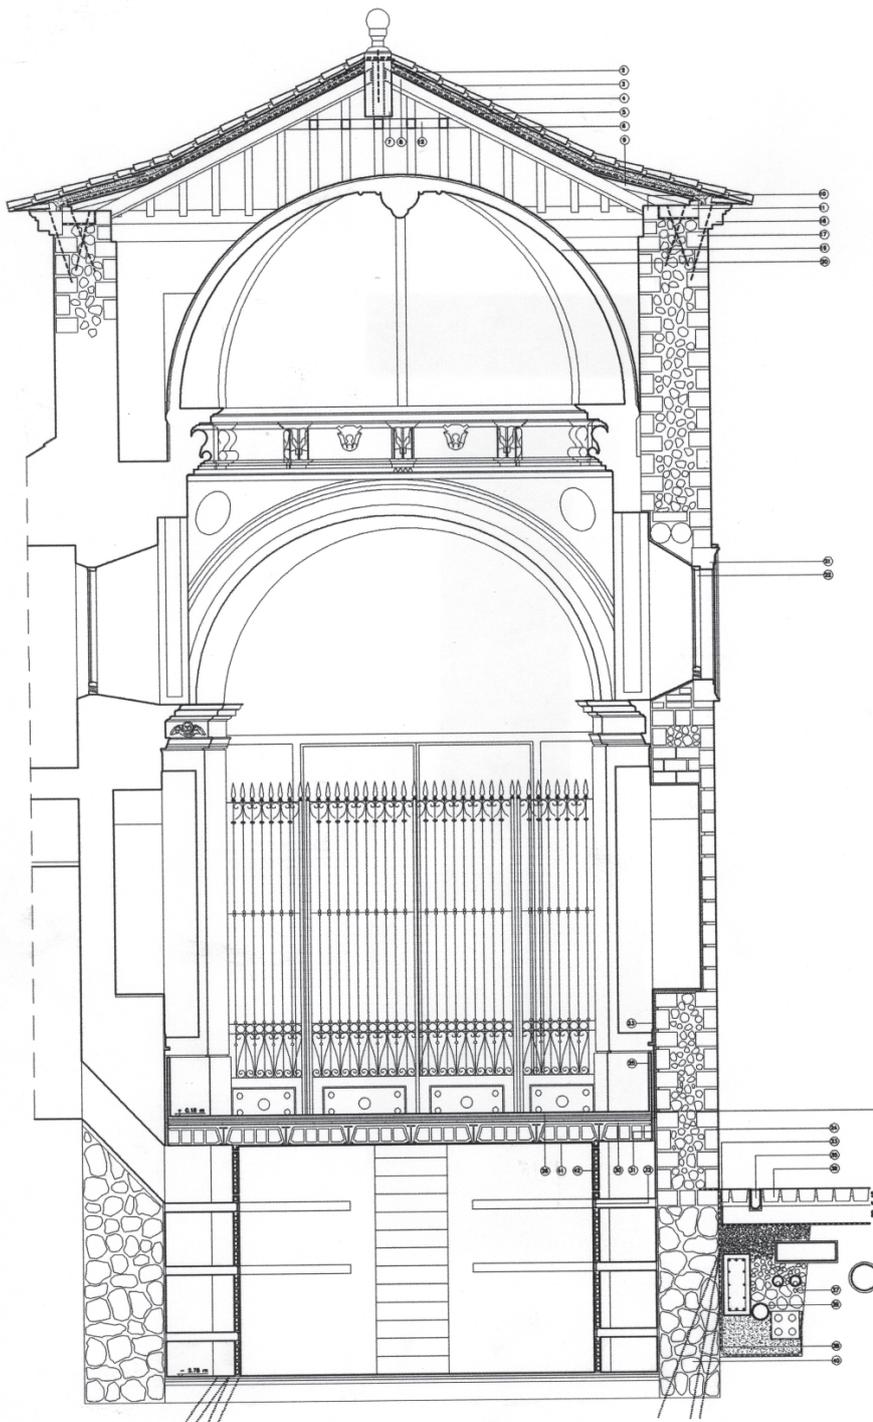
Sección constructiva general por el presbiterio y la cripta de los Escovedo con las soluciones y reparaciones que se adoptarán en la capilla.

El muro de la Plaza de la Constitución está completamente fracturado y roto, consecuencia de las patologías ya descritas. La grieta del escudo alcanza una abertura de 12 cms. en algunos puntos, por lo que se hace necesario solidarizar de nuevo sus dos partes por medio de unas piezas auxiliares metálicas que reciben el nombre de lañas o grapas. Estas piezas se recibirán en el muro cruzándolas transversalmente sobre la grieta a intervalos regulares no mayores de cincuenta centímetros.

Las grapas irán dobladas en forma de U, serán de acero inoxidable o de acero íntegramente encamisado con un robusto tubo de aluminio, para impedir su oxidación posterior y que ejerzan el conocido efecto cuña, que tan destructivo ha sido en monumentos como el Partenón. Para recibir las grapas hay que preparar alojamientos en el muro por sus caras, abriendo unas cajas lineales, a modo de rozas, perpendiculares a la dirección de la grieta y separadas por una distancia sensiblemente igual a la longitud de la barra. Para no debilitar en exceso al muro, las cajas se deben hacer con mucho cuidado y con medios manuales. Las grapas deberán quedar ocultas y embebidas en el muro con una profundidad menor de cinco centímetros. Una vez abiertas las cajas se procederá a limpiar, mojar y enlechar su interior, después de lo cual se presentarán las lañas en la grieta y se recibirán con mortero de cemento y arena de río, no muy rico en cemento y ligeramente adicionado de cal. En la cara exterior del muro una vez sellada la grieta se repondrán los adoquines de granito existentes, con el objeto de seguir manteniendo la actual imagen consolidada de la fachada.

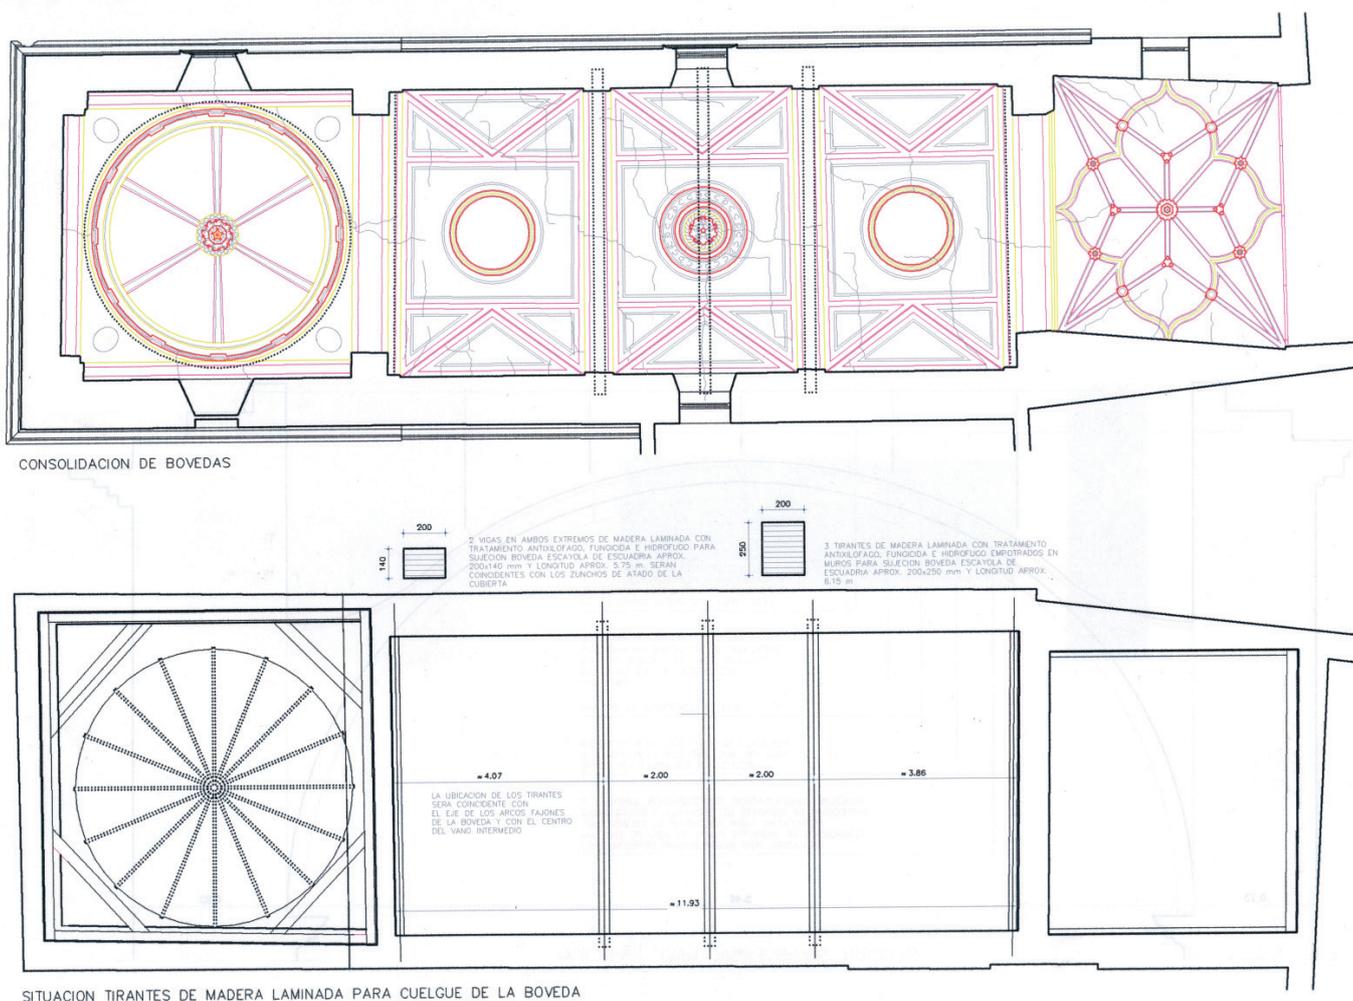
Plantas superior e inferior de las bóvedas y cúpula de la capilla, con indicaciones de sus principales deterioros y la colocación de los tirantes que las sujetarán y consolidarán.

La actuación que se llevará a cabo en las bóvedas consistirá, en un refuerzo por su cara superior con una capa de yeso negro o escayola a buena vista de 2 a 2.5 cms. de espesor, con un refuerzo incorporado de tejido de fibra de vidrio, de manera que se construye así una ligera capa de

compresión que mejora la capacidad portante, adherencia y la resistencia general de la bóveda. Para asegurar además la completa estabilidad de la bóveda, ésta se sujetará mediante cables trenzados de acero galvanizado con mecanismos de tesado con tuercas a doble rosca. Los cables estarán dotados de un tensor sin forzar con objeto de no invertir los esfuerzos y provocar una rotura de la bóveda. Estos cables irán sujetos a unas nuevas vigas de madera laminada que se colocarán entre las bóvedas y la cubierta de madera. Los cables de acero, con objeto de dañar lo menos posible las pinturas, atravesarán la bóveda aprovechando los taladros existentes en ellas y que sirvieron para la sujeción de las antiguas lámparas de la capilla.

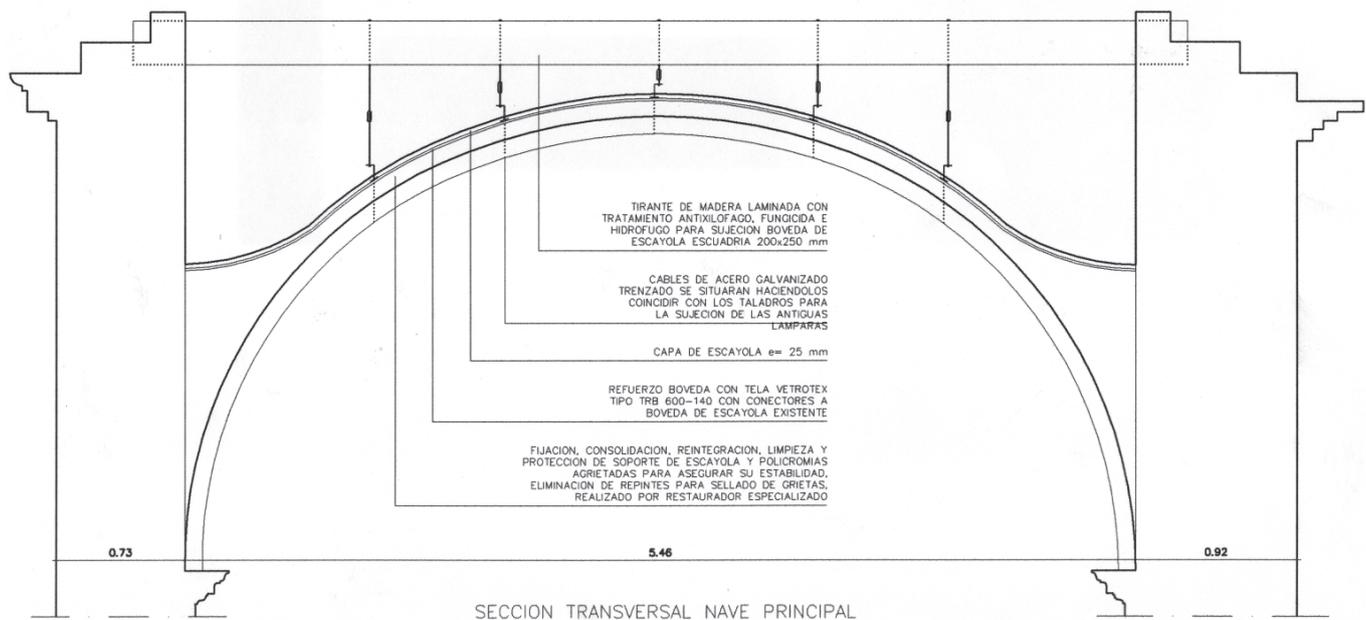
Detalle de la consolidación de la bóveda de escayola que se ejecutará con una capa de compresión ligera compuesta por yeso negro y un armado fibra de vidrio sujeta con tirantes de acero inoxidable colgados de nuevas vigas de madera laminada.

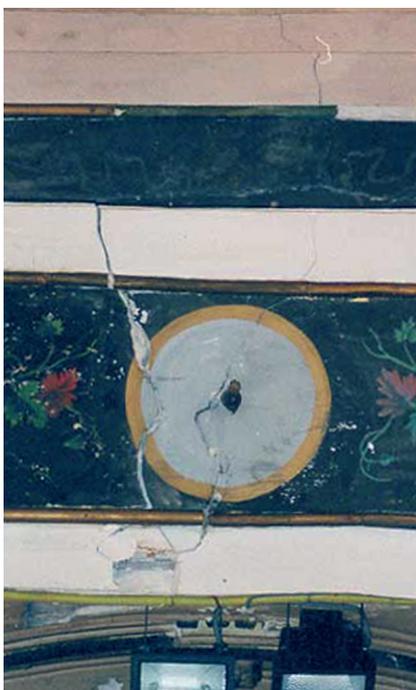
Detalle de la rotura de un arco fajón de la bóveda. Se observa el antiguo gancho de sujeción de las lámparas; el taladro servirá para introducir los tirantes de cuélgue de la bóveda.

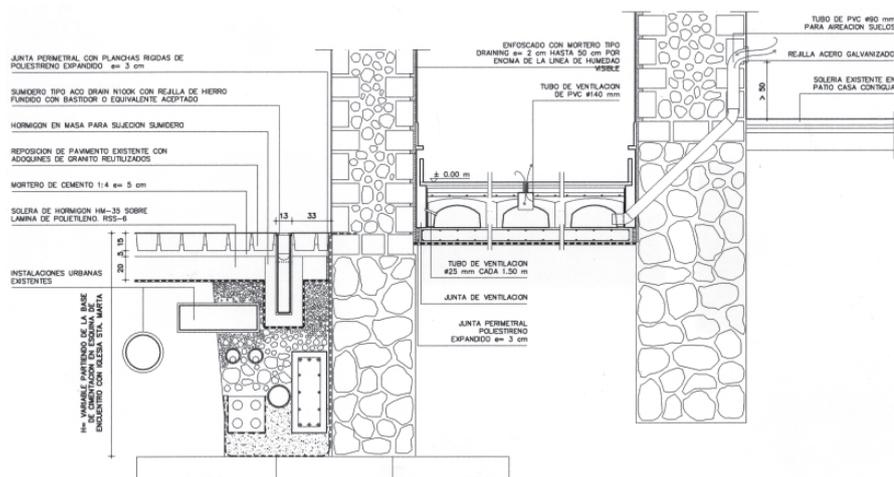
Sistema de ventilación y desecación de los muros. Además de un primer tratamiento que eliminará la humedad existente, se prevé una ventilación constante bajo el pavimento con una serie de rejillas y elementos de aireación que impidan la nueva formación de humedades por capilaridad.

sanitario separado del suelo unos veinticinco centímetros. Este nuevo suelo será realizado con moldes perdidos de plástico sobre una solera de hormigón, manteniéndose la misma cota del suelo actual, por lo que para alojar la cámara de aire se procederá a hacer un rebaje del terreno. El empleo de estas piezas de encofrado perdido de plástico permite una correcta ventilación bajo la solería y los muros, no haciendo necesaria la ejecución de rozas en los muros, ni la introducción de zunchos de hormigón u otros materiales agresivos para las piedras. El sistema de aireación natural en esta cámara bajo la solería de la capilla, consistirá en una serie de tubos de diámetro 25 mm. y 90 mm. con rejillas dispuestas en el pavimento y en las paredes exteriores.

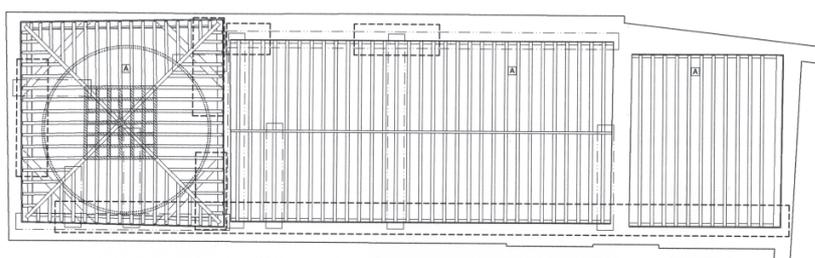
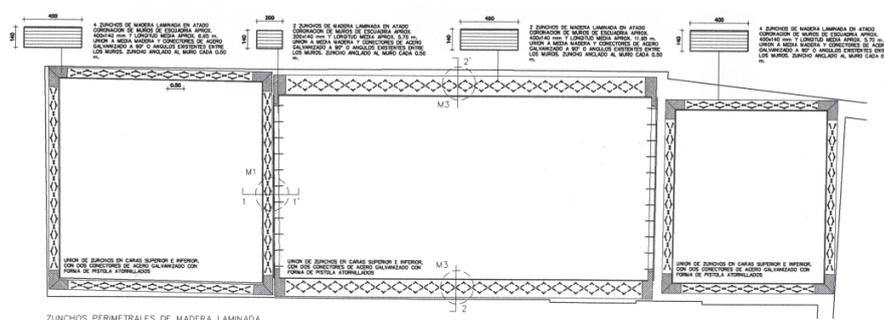
Planta de reparación de la armadura de madera en la cubierta de la capilla y planta con la propuesta de zunchado de las cabezas de los muros por medio de vigas de madera laminada ancladas a los muros con varillas de acero inoxidable.

Se procederá, en primer lugar, a un desmontaje y acopiado de las tejas cerámicas. Posteriormente se procederá a realizar el atado estructural de los muros de piedra por medio de un zunchado perimetral en su coronación mediante la ejecución de elementos de madera laminada, en vez de utilizar zunchos de hormigón armado, ya que está demostrado que son un elemento demasiado rígido y muy perjudicial en caso de terremoto, y además las sales del hormigón deterioran rápidamente la piedra.

Una vez garantizada la estabilidad de los muros se procederá a ejecutar la reparación en la armadura de madera de la nave central y el presbiterio. Para desarrollar esta intervención hemos estudiado los antiguos tratados de *carpintería de lo blanco*, a través de los cuales hemos aprendido el trazado correcto de la armadura de madera de la capilla, que obedece al denominado *cartabón de armadura*. El manejo de tres cartabones: el de armadura, el coz de limas y el albanecar, permitirá al carpintero obtener los ángulos, proporciones y forma de esta cubierta y le dará los criterios necesarios para realizar con solvencia los cortes preci-

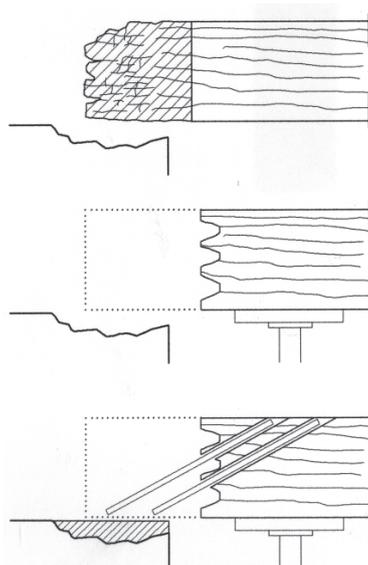
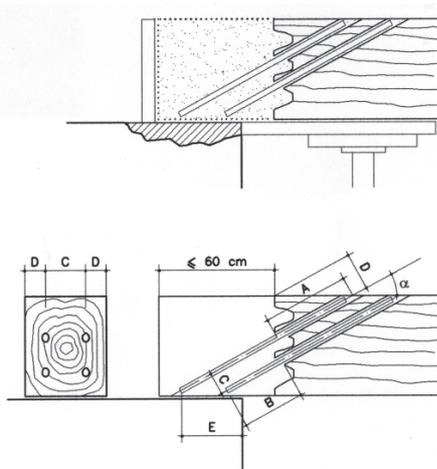
Tratamiento de resanamiento de vigas de madera denominado *Beta*, que consiste en la eliminación de la parte podrida y su sustitución por una prótesis de resina con armadura de varillas de fibra de vidrio.

grado de deterioro. Si la parte dañada no excede de 60 cms., se realizará por medio de un tratamiento de refuerzo denominado Beta. Este tratamiento consiste en una prótesis de mortero de resina epoxi y áridos libres de sustancias orgánicas con un armado con varillas de fibra de vidrio pretensadas y reforzadas con resina de poliéster.

FIGURA 1:
DETECCION DE LA PARTE DE MADERA DAÑADA

FIGURA 2:
APEO DE LA VIGA Y ELIMINACION DE PARTE DAÑADA REALIZANDO UN CORTE DENTADO QUE FACILITE LA TRANSMISION DEL CORTANTE CON TALADROS O EN FORMA DE RAYO CON MOTOSIERRA. VER DETALLE ADJUNTO

FIGURA 3:
ARMADO CON VARILLAS DE VITRORRESINA (POLIESTER REFORZADO CON FIBRA DE VIDRIO) EN TALADROS PRACTICADOS AL EFECTO DE LA PARTE SANA. NIVELACION DE APOYO CON MORTERO SIN RETRACCION

FIGURA 4:
ENCOFRADO Y VERTIDO DE MORTERO EPOXI (RESINAS EPOXIDICAS), Y RELLENO DE JUNTAS CON LECHADA EPOXI Y ESTUCADO DE BOCAS. POSTERIOR TRATAMIENTO QUIMICO: ANTIXILOFAGO, FUNGICIDA E HIDROFUGO

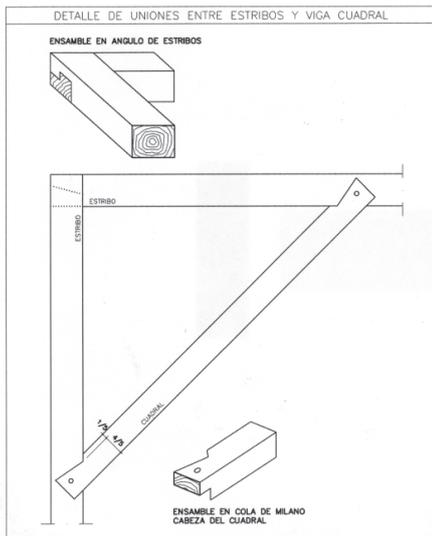
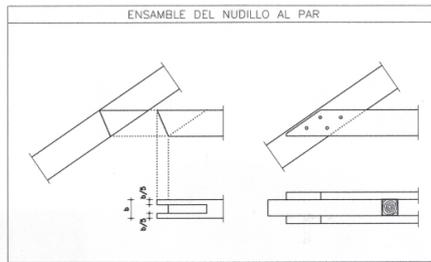
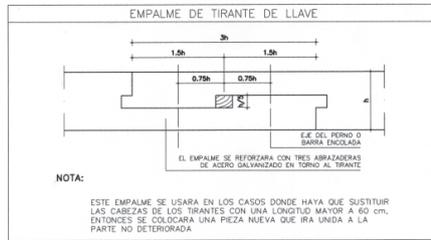
Diversos empalmes tradicionales de madera, que se utilizarán cuando sea necesario en las reparaciones de la cubierta según su posición y funcionamiento estructural. En la imagen están representados la unión de los durmientes con un cuadrado, un ensamble de nudillo al par y un empalme de llave para tirante llamado rayo de Júpiter.

dura mediante un cajeadado de profundidad entre $\frac{1}{4}$ y $\frac{1}{6}$ de la altura de la sección. En el caso de encuentro de los pares sobre el estribo se realiza un ensamble en barbilla a tope. En los encuentros entre el nudillo y los pares se realizará un ensamble de quijera, donde la testa de una de las piezas se trabaja en forma de horquilla (quijera) para abrazar a la otra pieza. En caso de que haya que realizar el empalme de un tirante, que trabaja a tracción, se realizará el empalme de llave, denominado rayo de Júpiter, de fácil ejecución y máxima eficacia. En caso de que haya que sustituir la cabeza de algún ti-

rante, éste tendrá los mismos rebajes que el existente y, en cualquier caso, cumplirán siempre lo recomendado por las normas estipuladas en los tratados de carpintería.

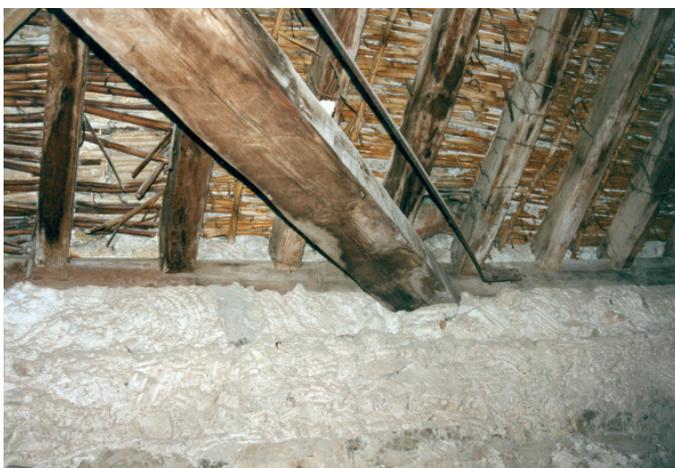
Vista de un cuadrado de la armadura de madera del presbiterio; se observa que lo acompaña un tirante metálico de una reparación anterior.

La actuación sobre la armadura que cubre el presbiterio requerirá un tratamiento distinto, dado que su estado estructural es bastante precario. Se acometerá la restauración de esta cubierta con las siguientes actuaciones: las limas y vigas cuadradas partidas, previa recuperación en lo posible de su linealidad, se repararán bien mediante el tratamiento Beta (longitud deteriorada menor a 60 cms) o mediante pletinas de acero introducidas en su sección y fijadas con resinas epoxi, de forma que recuperen su capacidad de trabajo (longitud mayor de 60 cms y menor a 100 cms.).

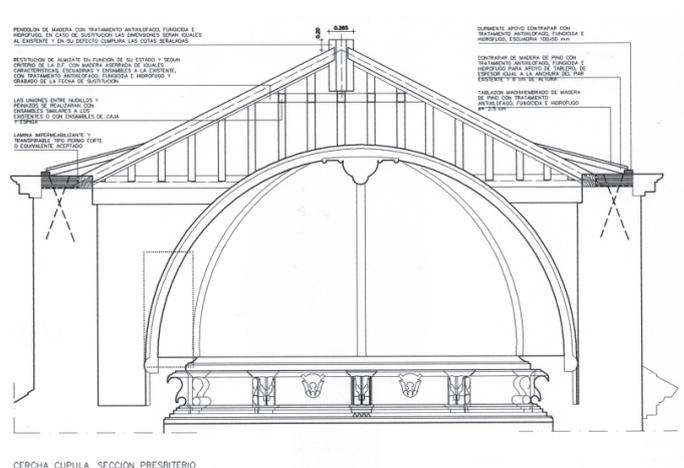
Actuaciones a realizar en la cubierta de madera del presbiterio, donde se contempla la correcta aireación de las cabezas de los pares y los durmientes de los muros.

barro que ahora ocupa estas zonas, liberando el espacio existente entre la armadura de madera y la coronación del muro, y resolviendo el ensillado por medio de contrapares de madera que permitan el paso de aire y desechar la humedad que se concentra en esos puntos.

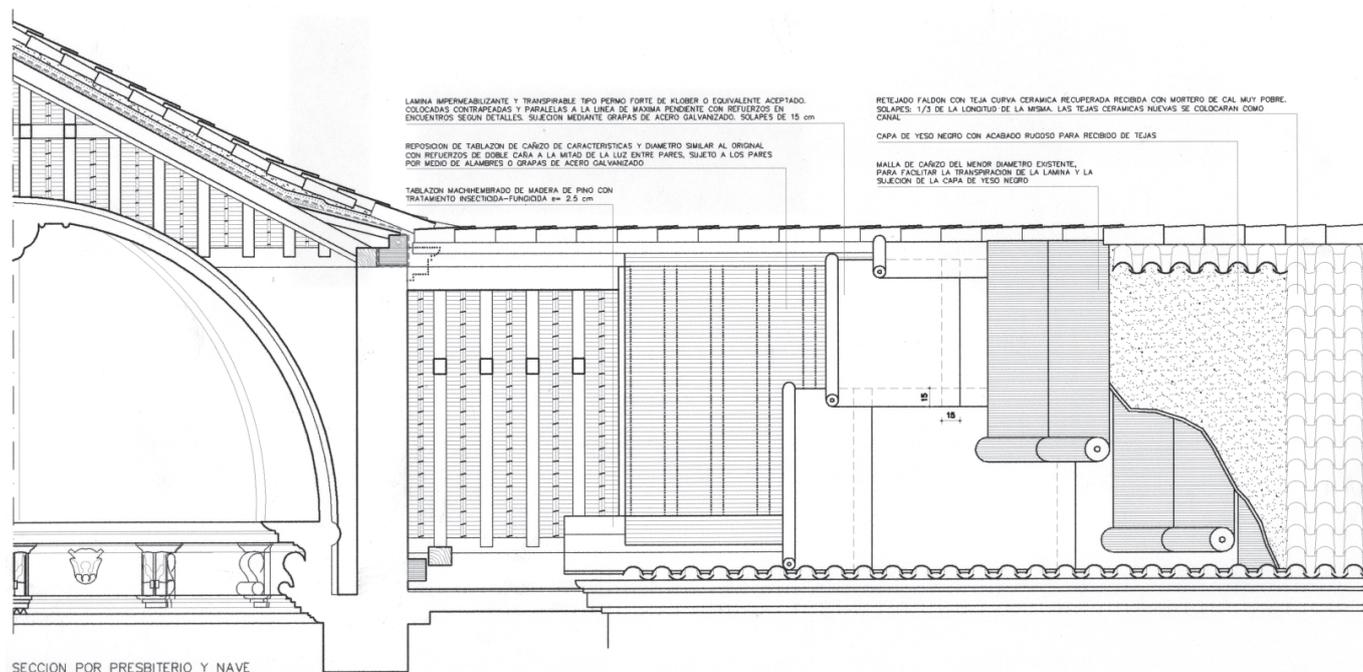
Orden de disposición y colocación de las sucesivas capas del retejado de la cubierta, con objeto de hacerla completamente impermeable y a la vez ventilada, flexible y compatible con materiales tradicionales todavía existentes en la capilla.

Después de realizar la formación de los faldones se procederá al retejado de la cubierta de la capilla con las mismas tejas cerámicas curvas árabe que había, para lo que habrán sido previamente acopiadas. Las nuevas tejas de reposición que haya que poner por las roturas de las antiguas serán colocadas como canal para que pasen desapercibidas. Estarán completamente prohibidas las tejas prefabricadas de hormigón que tan-

to daño están haciendo a la imagen visual de los centros históricos. La colocación de las tejas será con iguales características y solapes a las actuales, recibiendo con mortero de cal muy pobre una de cada cinco hileras perpendiculares al alero. Las cumbreras de la capilla se realizarán con la misma teja esmaltada cerámica que hay ahora. Los aleros serán como los existentes en dimensiones y vuelos, para lo que se tomarán los datos precisos antes de su desmontaje permitiendo su posterior y correcta reconstrucción.

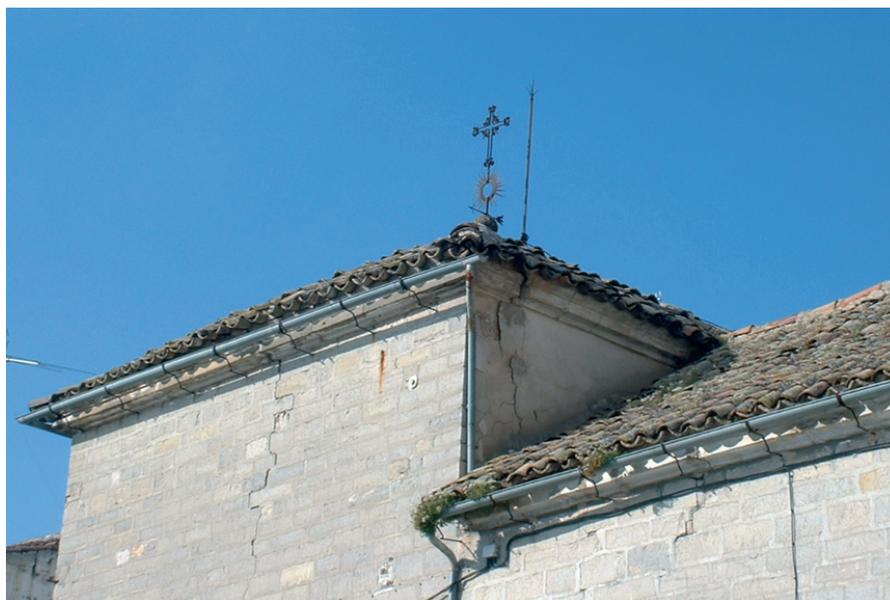
Vista de las paredes exteriores del presbiterio. En las paredes traseras se observa que existe todavía el revoco original de cal, protegiendo así las piedras de los muros, por lo que no se eliminará, sino que consolidará, restaurará y conservará adecuadamente.

En las caras posteriores de los muros de cubierta del presbiterio, todavía existen restos del revoco de cal original, revestimiento que como se ha dicho se conservará, realizando una preconsolidación, consolidación y limpieza del sustrato y estrato de revoco.

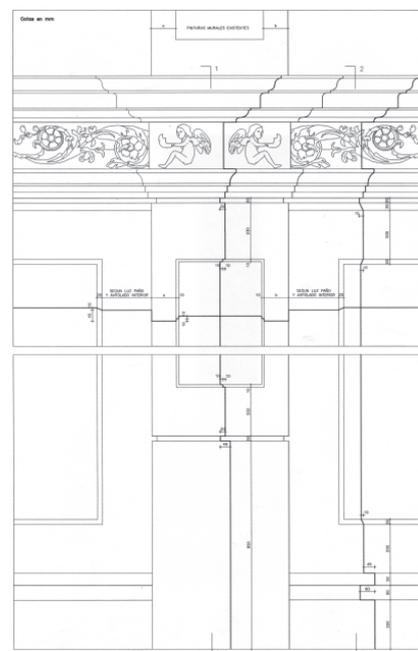
Consolidación y restauración de frisos, molduras y detalles ornamentales del interior de la capilla, proponiendo la recuperación de basas, pilastras y cajeados existentes en pilastras y paredes.

revocos originales se realizará siempre una preconsolidación y posterior consolidación del estrato de estuco existente. Esta operación se ejecutará mediante inyecciones con jeringuillas sobre las zonas desprendidas, previamente se habrá limpiado el trasdós del sustrato con inyecciones de agua y alcohol, y una vez aplicado el consolidante se eliminará el exceso de fijador con una guata absorbente.

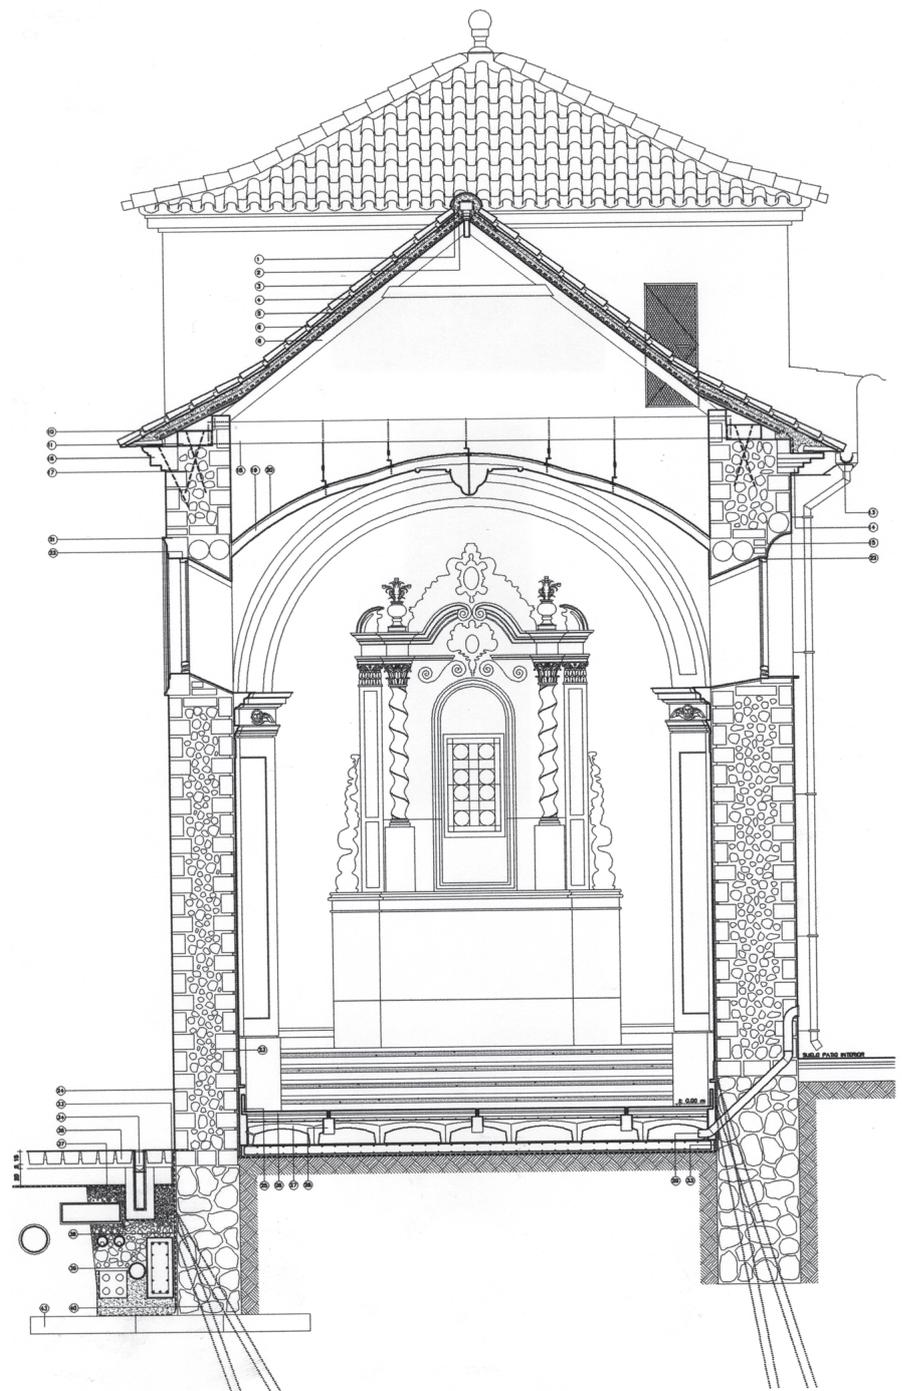
Sección constructiva general por la nave principal de la capilla hacia el altar mayor con las soluciones y reparaciones que se adoptarán en el edificio.

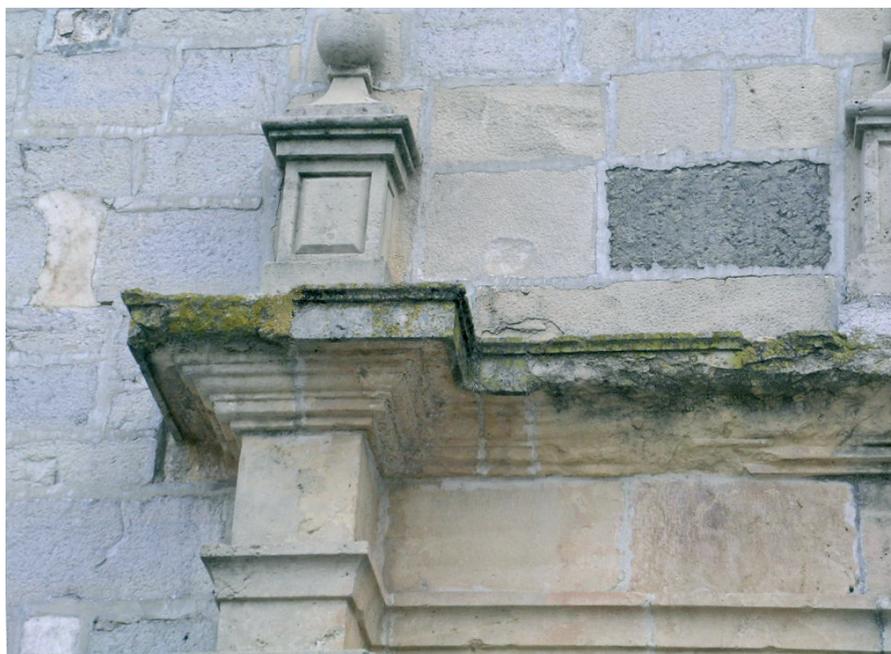
Vista del deterioro actual de molduras con pérdidas de material pétreo del entablamento de la portada que, al dejar de actuar como goterón, provoca graves deterioros en la superficie de piedra, por lo que en este caso la reposición de la materia de piedra perdida está justificada al resolver un problema patológico y constructivo.

En los lugares donde se ha perdido material pétreo con una función determinada, como en las cornisas y entablamentos, que sirve de goterón, se procederá a su reintegración in-situ del volumen de piedra perdido, mediante el modelado sobre la pieza original de las faltas. La reintegración se hará con mortero de restauración realizado a base de mortero de cal grasa y árido de sílice, cargas inertes y ajustes de color. Para hacer esta operación será preciso sanear la base de piedra eliminando las partes decohesionadas y procurar un arma-

do de la prótesis a injertar mediante anclajes de varillas de acero inoxidable roscado que serán introducidas en pequeños taladros y fijadas mediante adhesivo epoxi. Sobre esta armadura se modelará la prótesis propuesta que, una vez fraguada, se labrará en seco y para diferenciarlo de las piezas originales se terminará con un abujardado. Finalmente se realizará una entonación cromática para igualar el tono de la prótesis al fondo de la piedra.

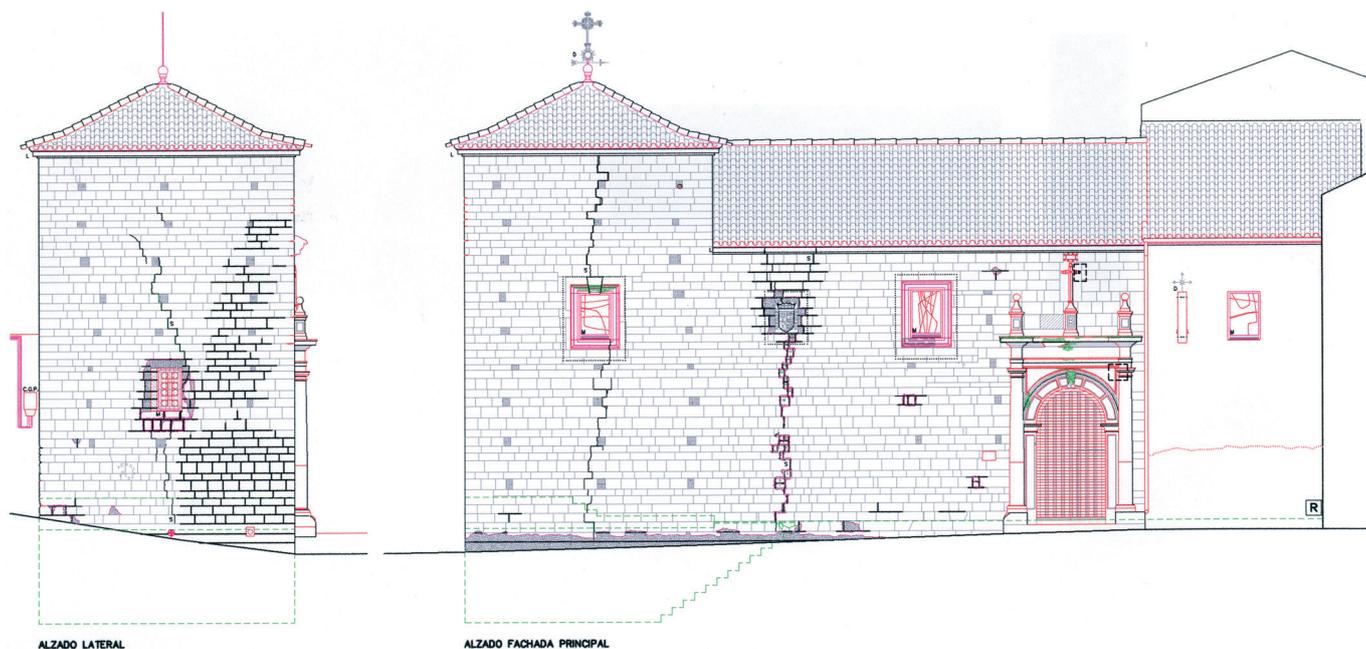
Fachadas principales de la capilla con las principales indicaciones de las actuaciones a realizar en las mismas que, básicamente, consistirán en sellado y grapado de grietas, eliminación de elementos cables, graffitis y otros elementos de contaminación visual, limpieza de morteros de cemento, eliminación de la costra negra, limpieza general, consolidación de la fachada en general y de elementos amenizados, hidrofugación y, por último, entonación cromática.

La necesaria hidrofugación posterior se realizará en toda la fachada, aplicando de arriba abajo de forma uniforme y rigurosa, con varias pasadas, hasta conseguir la total saturación de la piedra. El proceso se hará con una nebulización sobre la superficie, insistiendo con pinceles suaves en las zonas necesarias. La hidrofugación se hará mediante la aplicación de un impermeabilizante líquido incoloro, mineralizador hidrófugo, a base de pulverizar resina de silicona o siloxano modificado disuelto en hidrocarburo alifático anhidro. Será extendido por medio de un pulverizador aerográfico con brocha o pistola en bandas horizontales continuas, impermeabilizando la superficie pétreo, será aplicado a temperatura ambiente no inferior a 20° sobre superficies secadas anteriormente y limpias de sales, detritus y microorganismos. La operación se realizará sin exponer a los rayos solares.
