OBRAS DE REHABILITACIÓN DEL CONVENTO DE SANTA CLARA DE ESTEPA

GUILLERMO PAVÓN TORREJÓN
Arquitecto. Escuela Superior de Arquitectura de la Universidad de Sevilla

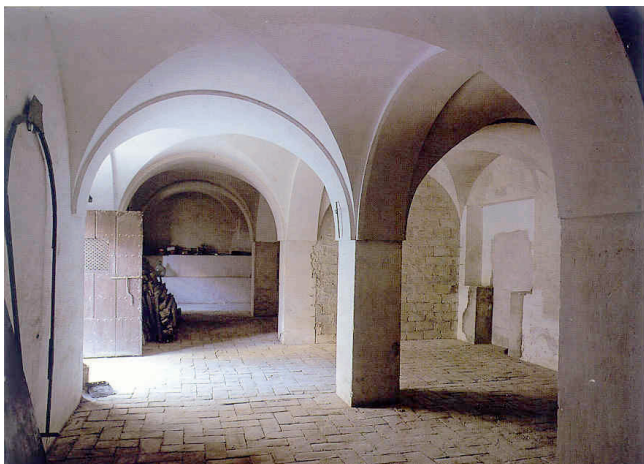
En general, el estado de conservación estructural y constructivo era excelente, hecho que hemos de agradecer al continuo y constante mantenimiento realizado por la Comunidad. Las patologías, se concentraban en los elementos de acabado de los muros y pavimentos. Los primeros, de morteros de cal encalados, presentaban humedades de capilaridad y condensación, que afectaban tanto a los morteros como a la capa de terminación. En los exteriores, además, se apreciaban zonas donde el mortero de cal original había sido sustituido por mortero de cemento. En lo que se refiere a los pavimentos eran de ladrillo de tejar en la iglesia primitiva y en el “sótano de la Lejía”, en aceptable estado de conservación, situación en la que también se encontraba el empedrado del molino. En el sótano de los dormitorios no existía pavimento y en el jardín era un mortero de cemento muy deteriorado, al igual que en los pobres arriates que lo delimitaban. Las

FIG. 6. EL SÓTANO DE LOS HACHONES TAMBIÉN CONOCIDO COMO LA IGLESIA PRIMITIVA, A LA DERECHA DE LA IMAGEN SE VE LA PUERTA TAPIADA. ESTADO PREVIO.

En nuestra intervención debíamos atender a dos objetivos simultáneamente; por un lado, la restauración de las patologías que se han puesto de relieve, y por otro, el de hacer visitable por el público parte de los sótanos. Para que esto último fuera viable debíamos de garantizar que la visita en ningún momento perturbase la vida de la Comunidad. En este sentido considerábamos imprescindible, por un lado, crear un acceso independiente, y por otro establecer un límite físico entre la zona visitable y el resto del convento. Para lo primero, planteamos recuperar la puerta tapiada de la iglesia primitiva (fig. 8), una operación más respetuosa con el edificio que la creación de un acceso *ex-novo*.

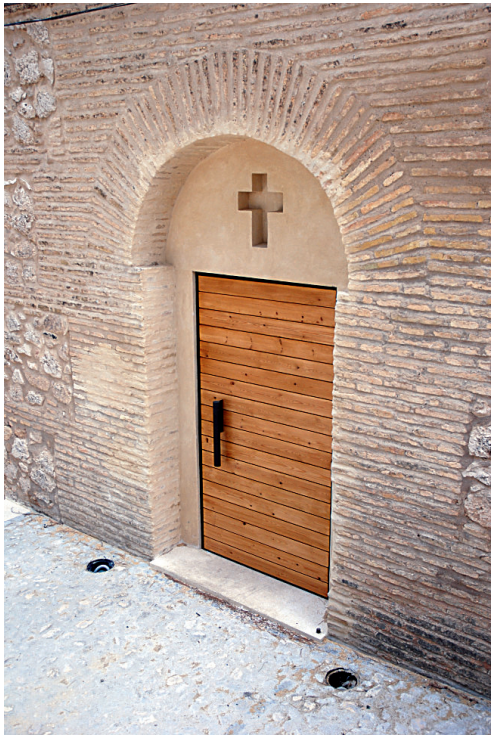
FIG. 7. LA PUERTA DE LA IGLESIA PRIMITIVA EN LA FACHADA.
ESTADO TRAS LA OBRA.

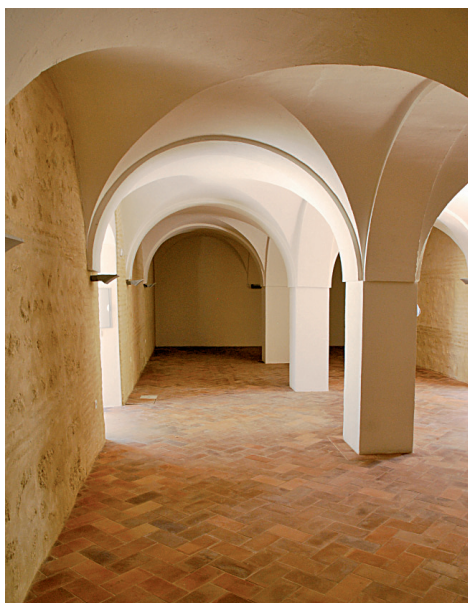
F. 8 IGLESIA PRIMITIVA TRAS LA RESTAURACIÓN.

Para mantener acotada la zona visitable propusimos cerrar los huecos que ahora la comunican con el resto del edificio –la puerta del molino y la del sótano de la Lejía– mediante rejas que fueran practicables desde el interior del convento, esto último nos obligó a crear un nuevo acceso al sótano de la Lejía desde el Jardín. Por otro lado, para la puesta en valor de los espacios ahora visitables debíamos contar con una nueva instalación de iluminación adecuada que realzar la belleza de sus bóvedas. En cuanto al resto de zonas de intervención, importantes para la conservación del edificio, el empedrado del compás ha sido sustituido en su totalidad; y en el tejado de la nave de la iglesia se ha sustituido completamente la cubrición de tejas y se ha impermeabilizado la superficie del faldón.

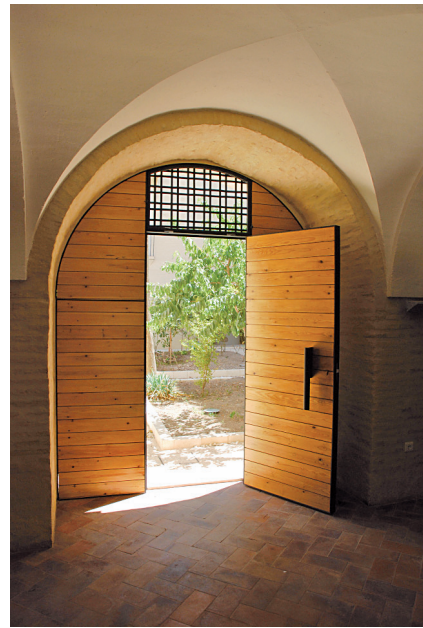
F. 10 PASO DE LA IGLESIA PRIMITIVA AL JARDÍN

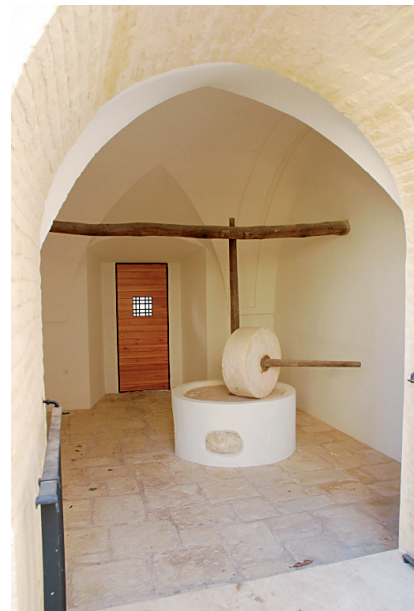
F. 11 EL MOLINO TRAS LA RESTAURACIÓN, AL FONDO EL NUEVO PASO HACIA EL CONVENTO.

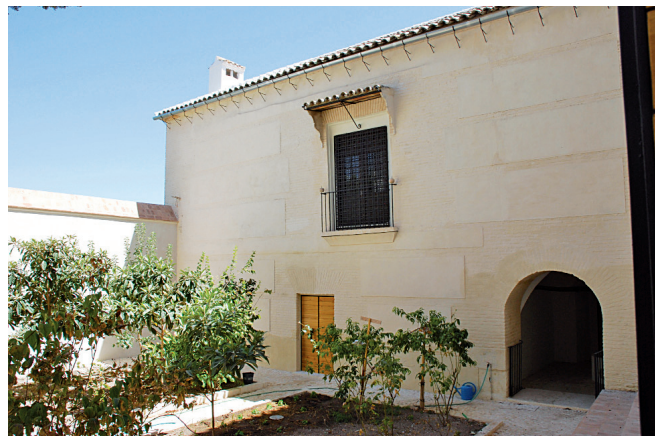
VISTA GENERAL DEL JARDÍN TRAS LA RESTAURACIÓN.
